ATENDIMENTOS EMERGENCIAIS EM ANGRA DOS REIS

ABRIL DE 2022

Deslizamento em Saco do Céu - Ilha Grande

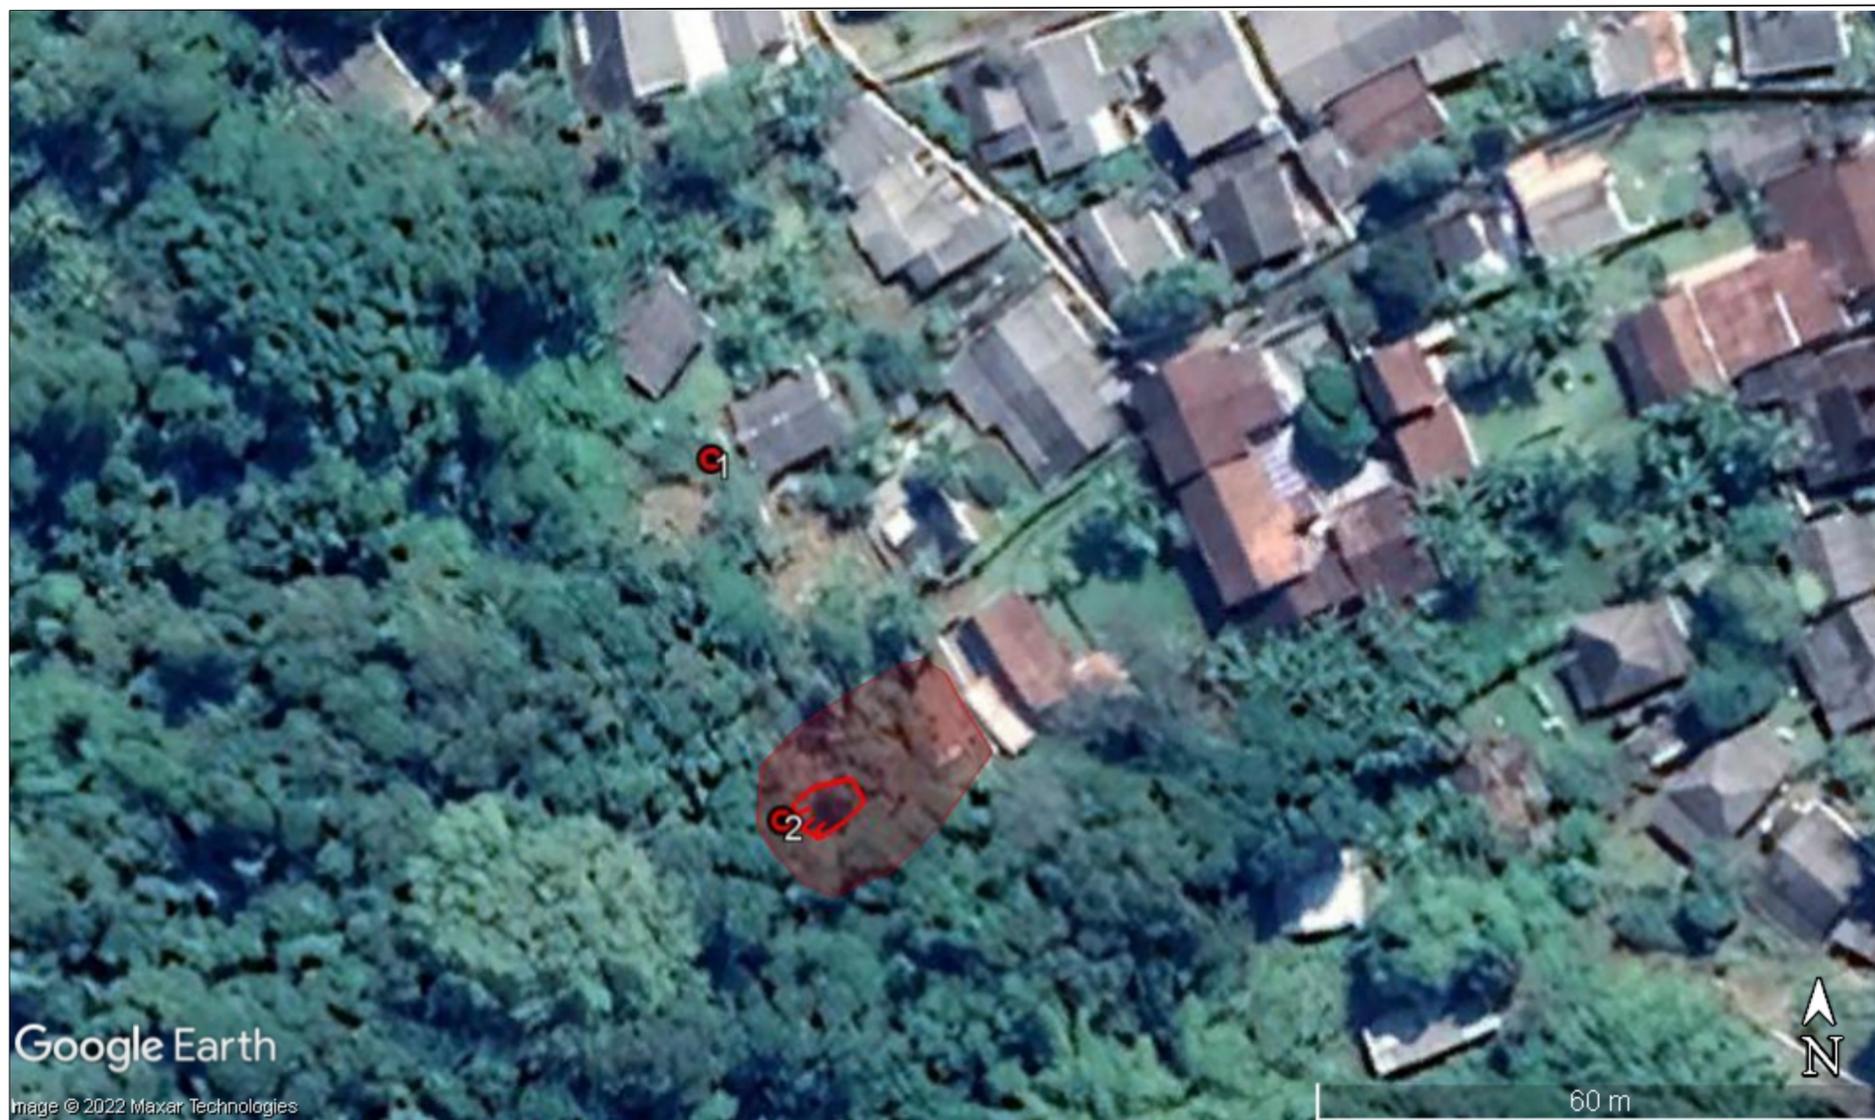
(1) Suscetibilidade a deslizamento em decorrência da escavação de talude nos fundos de residência. O talude de corte verticalizado apresenta cerca de três metros de altura e distância para os fundos da residência inferior a dois metros. Ressalta-se que, devido a presença de diversos blocos e matacões a montante do talude, a realização de cortes na encosta podem ocasionar a desestabilização dos blocos rochosos mais próximos a crista do talude.

(2) Ocorrência de deslizamento em solo no terreno a montante de uma casa próximo ao colégio Monsenhor Pinto de Carvalho, em Saco do Céu. O deslizamento se desenvolveu em encosta natural composta por vegetação arbórea, sendo significativa a presença de bananeiras. Entre a cicatriz e a moradia a jusante, há uma área de baixa declividade que poderá atuar como zona de amortecimento para o material transportado, caso o processo evolua para montante ou lateralmente. A área possui diversos matacões de dimensões métricas, com destaque para a presença de um matacão arredondado, próximo à crista da cicatriz de deslizamento (em torno de cinco metros).

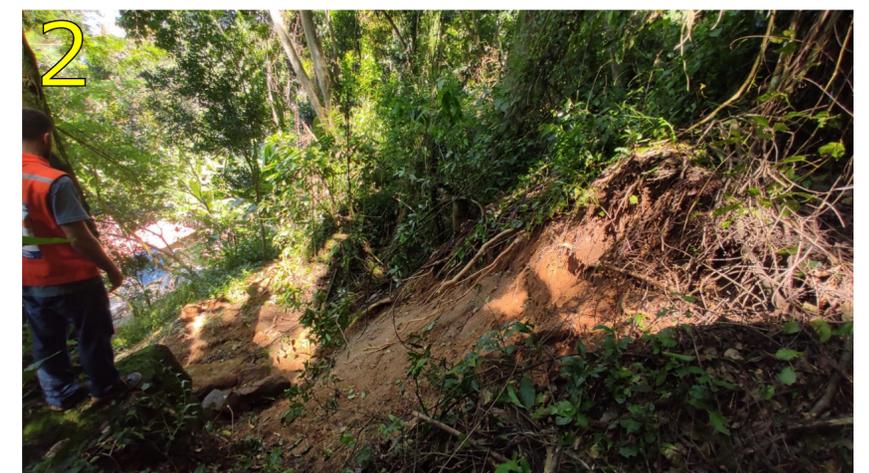
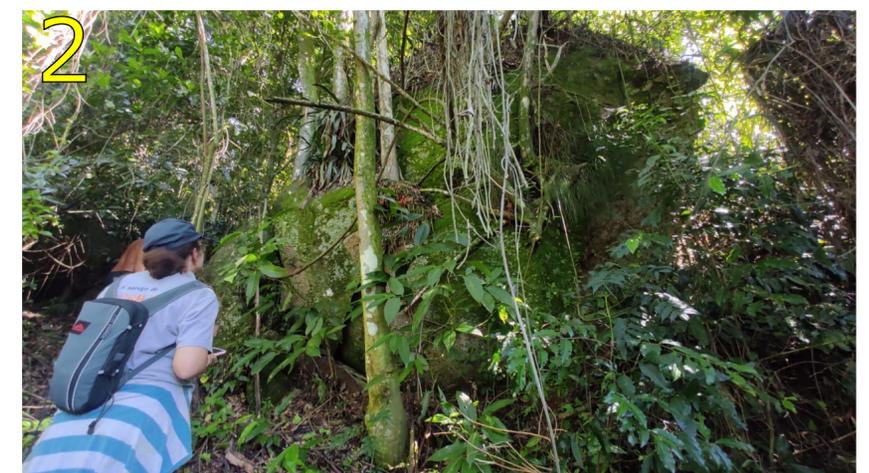
Cicatriz de deslizamento

Delimitação da área de risco remanescente

Alcance do deslizamento
