**ATENDIMENTOS EMERGENCIAIS EM ANGRA DOS REIS**

**ABRIL DE 2022**

**Deslizamentos na Praia de Provetá - Ilha Grande**

**Projeto e fotografia: Equipe NADE / DRM-RJ**

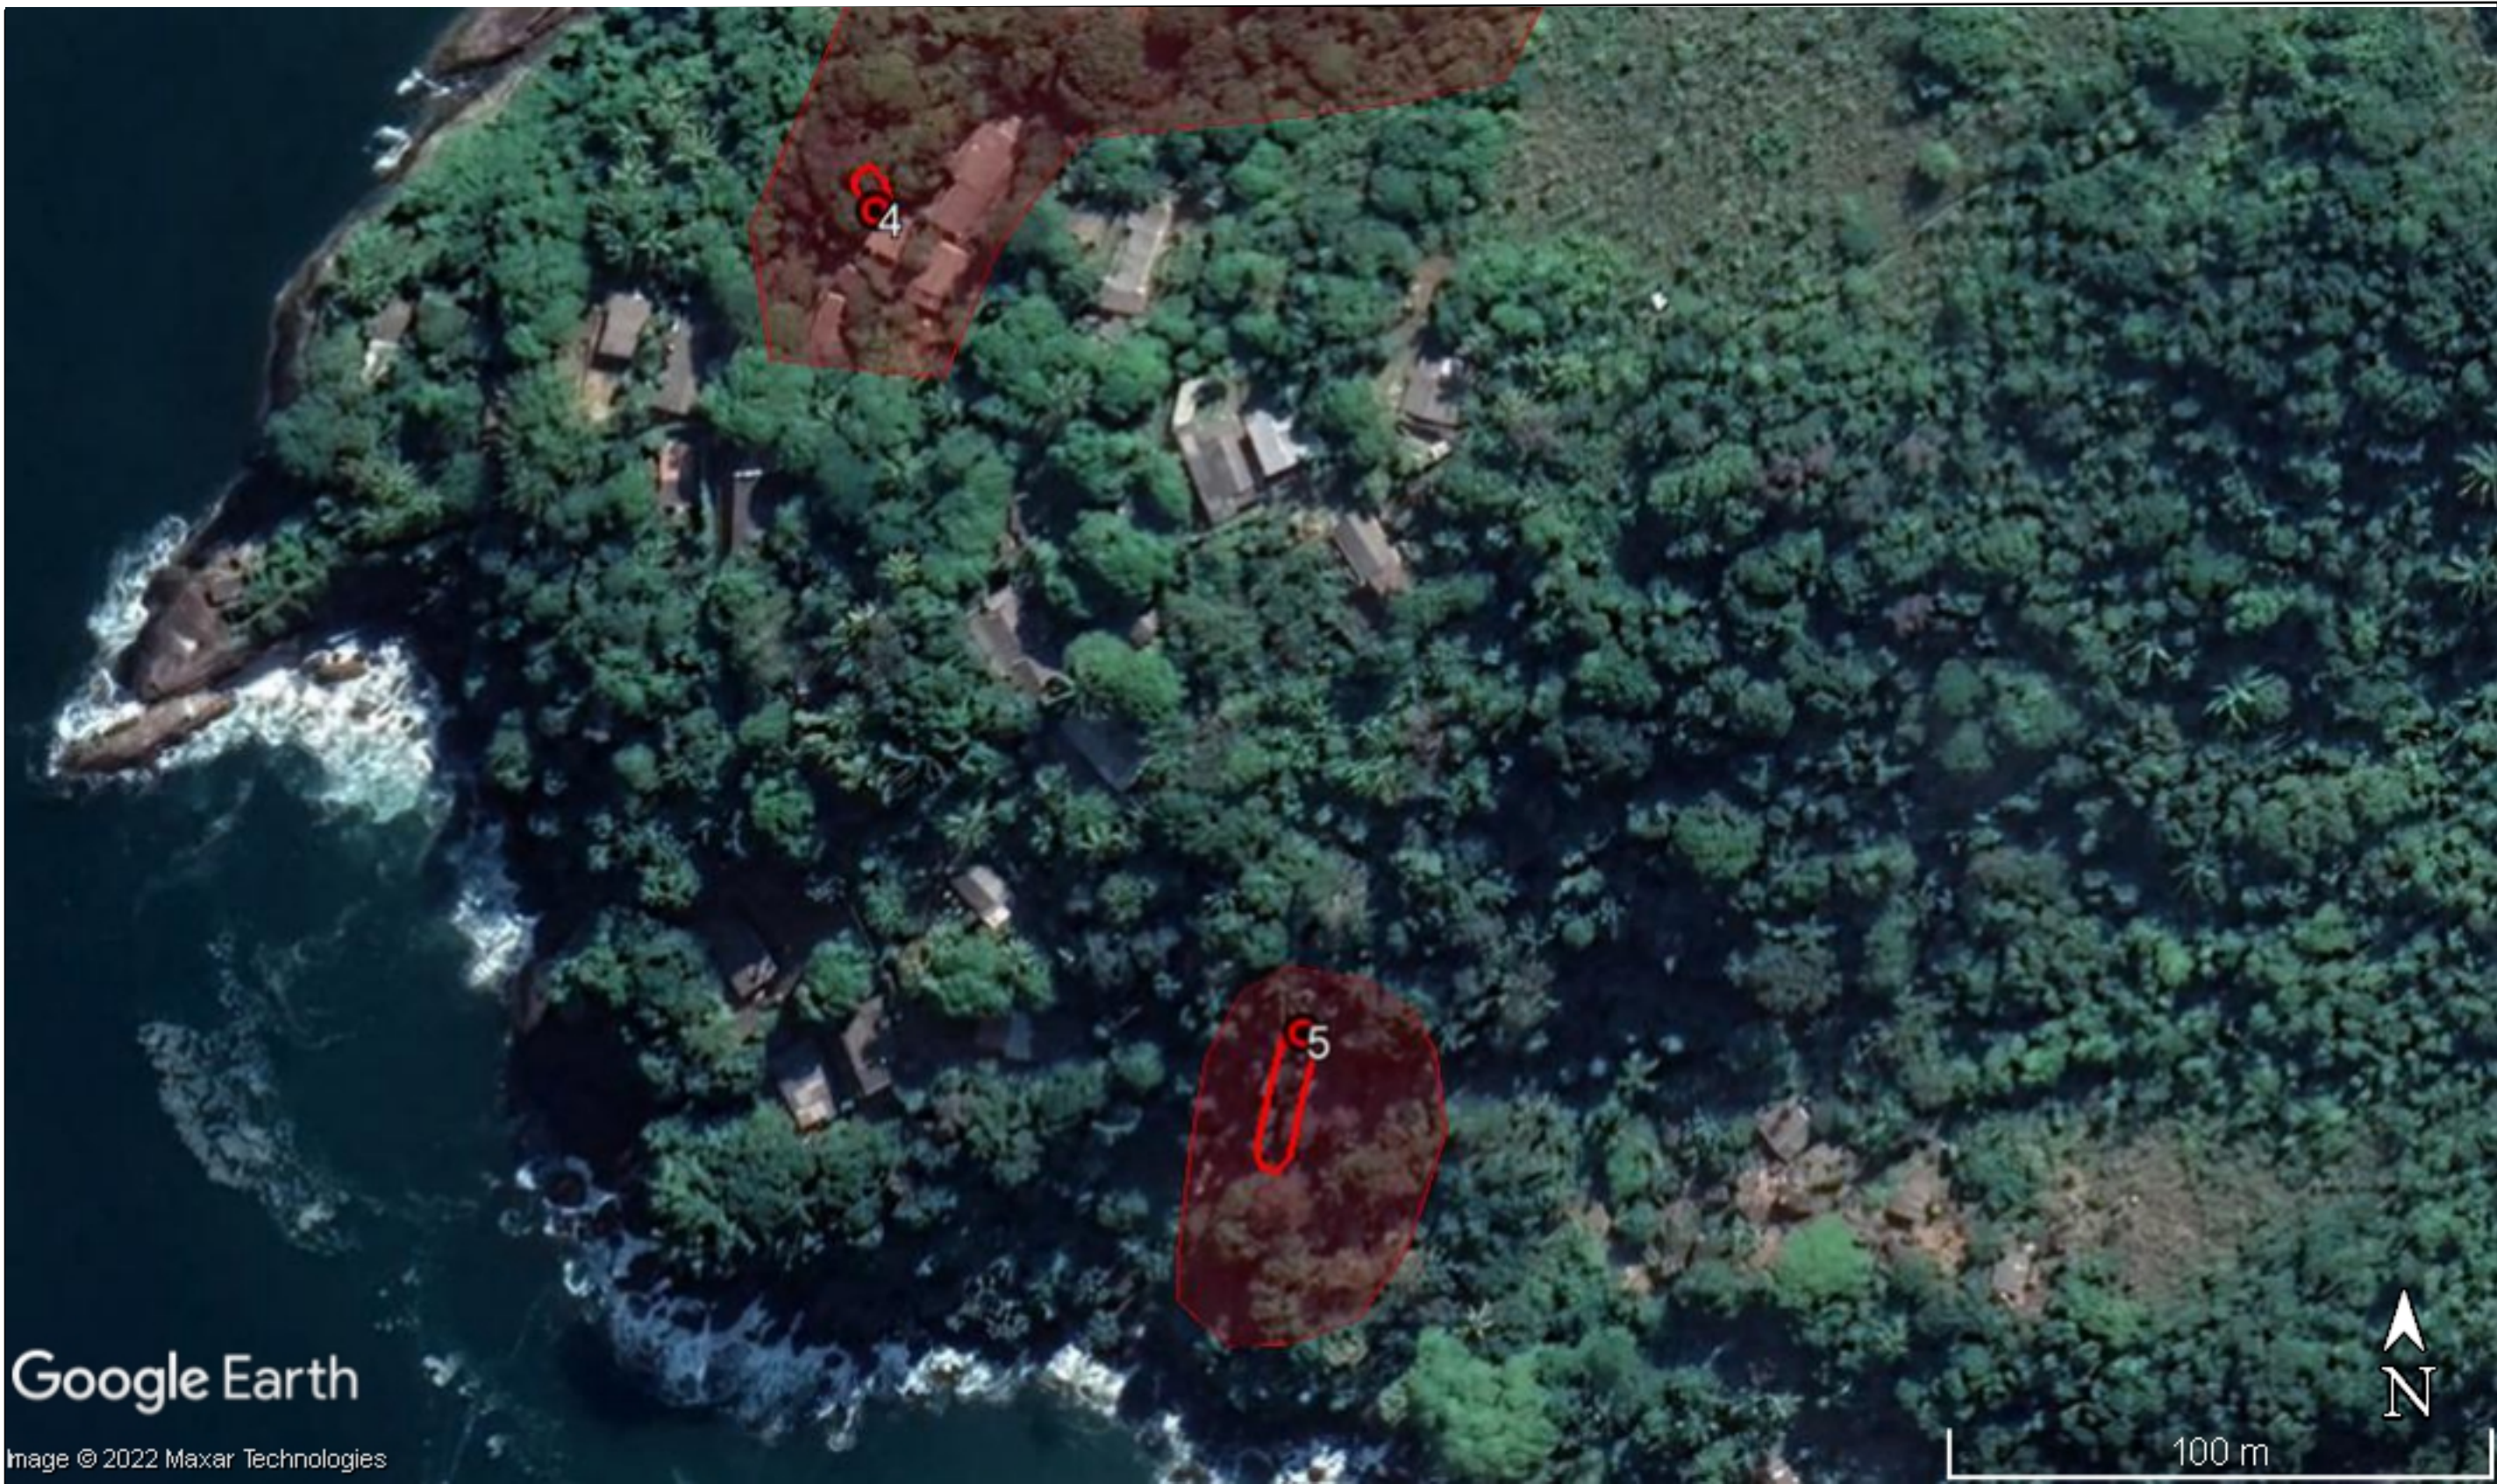
Ocorrências ao longo da encosta entre o Morro da Pontinha e o Morro da Glória, sem registro de vítimas.

(4) Deslizamento planar em camada de solo espessa em encosta do Morro da Pontinha, resultando na obstrução dos acessos dos moradores ao outro lado do morro. O material mobilizado constitui-se de solo e vegetação de grande porte. Aproximadamente nove moradias estão instaladas nos terrenos adjacentes à cicatriz, estando estas afetadas pela obstrução dos acessos, que estão sendo reconstruídos a partir de escavação do material deslizado. Ainda, as moradias foram construídas de forma escalonada no terreno (corte-aterro), estando em sua maioria quase sem afastamento para o talude de corte. A cicatriz apresenta cerca de 25 metros de comprimento, 18 metros de largura e 30º de inclinação. A montante, na crista da cicatriz, dois matacões arredondados estão em situação instável, tendo sido um destes (1,8mx1,0mx2,0m) movimentado e o outro (1,5mx1,3mx2,5m) suportado por saprolito. Presença significativa de bananeiras na região.

(5) Deslizamento planar em camada de solo espessa, mobilizando também vegetação de médio porte e detritos depositados no talude. A cicatriz apresenta cerca de 13 metros de comprimento e cinco metros de largura. O material mobilizado atingiu os fundos de residência a jusante da servidão, sendo esta parcialmente destruída. Um matacão arredondado, adjacente à cicatriz, atuou como anteparo para parte do material. O terreno da moradia e a servidão adjacente apresentam diversas trincas, tendo estas evoluído nas últimas duas semanas, segundo relato de agente da Defesa Civil.
