**ATENDIMENTOS EMERGENCIAIS EM PETRÓPOLIS**  
**MARÇO DE 2022**  
**Processo erosivo em estrutura da Av. Piabanha - 417**

**Sistema Geodésico WGS 84**  
**Projeto e fotografia: Equipe NADE / DRM-RJ**  
**Elaborado pela Coordenadoria de Geoinformação do DRM-RJ**

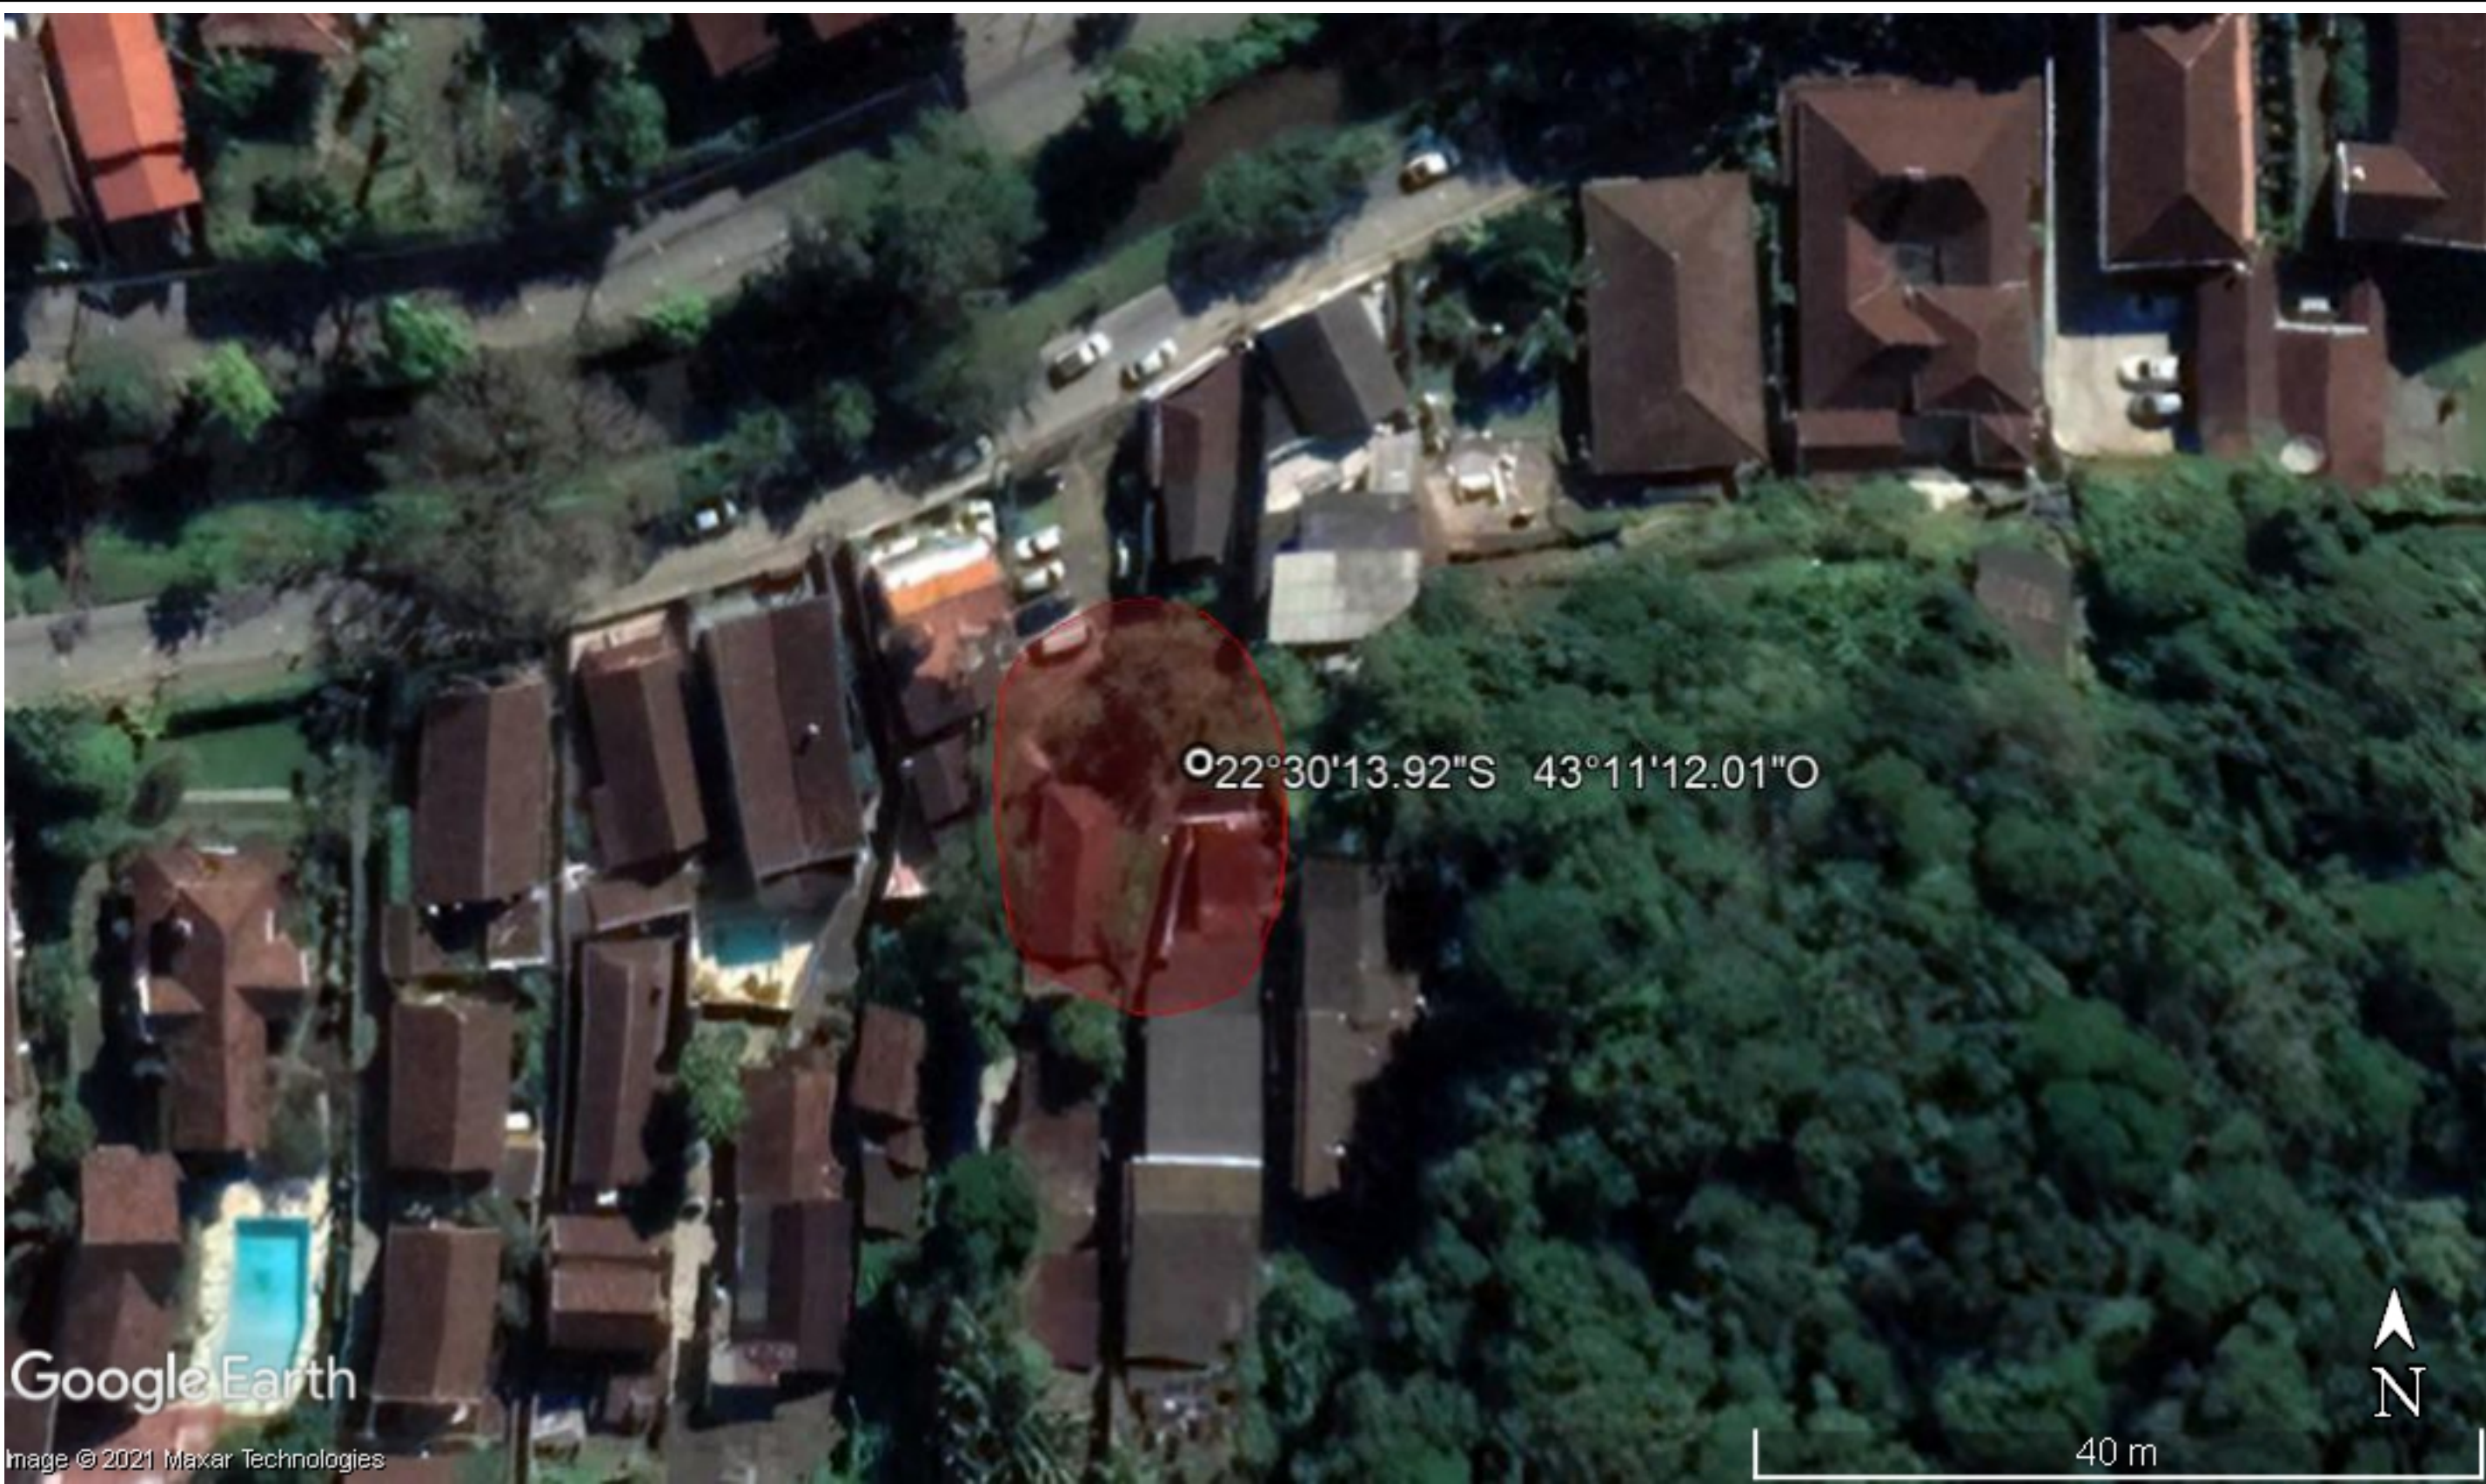
Ocorrência de fissuras em escada de concreto e deslocamento de um muro na servidão Ataliba de Souza Carius, na Av. Piabanha nº 417. Por toda estrutura de concreto são encontradas fissuras, de menor amplitude, paralelas à encosta e em frente a residência 417 A, devido ao grande aporte hidráulico, a estrutura colapsou gerando fissuras de maior amplitude, de aproximadamente 5 cm, e o deslocamento de uma parte do muro em direção a crista da encosta. A encosta, a jusante da estrutura, apresenta de 5 a 6 metros de altura, com um corte de 90°. Devido a fuga de material da crista da encosta e a continuidade do processo erosivo a estrutura tende a colapsar em sentido perpendicular ao muro, atingindo estacionamento da residência 441 na mesma rua. O polígono de risco engloba parte do terreno na Av. Piabanha, 441 e a servidão no nº 417 por descalçamento da via principal de acesso para as residências.

Delimitação da área de risco para interdição e evacuação imediata
