ATENDIMENTOS EMERGENCIAIS NA COSTA VERDE

MANGARATIBA

Setorização de Risco

RJ-014/AXIXÁ

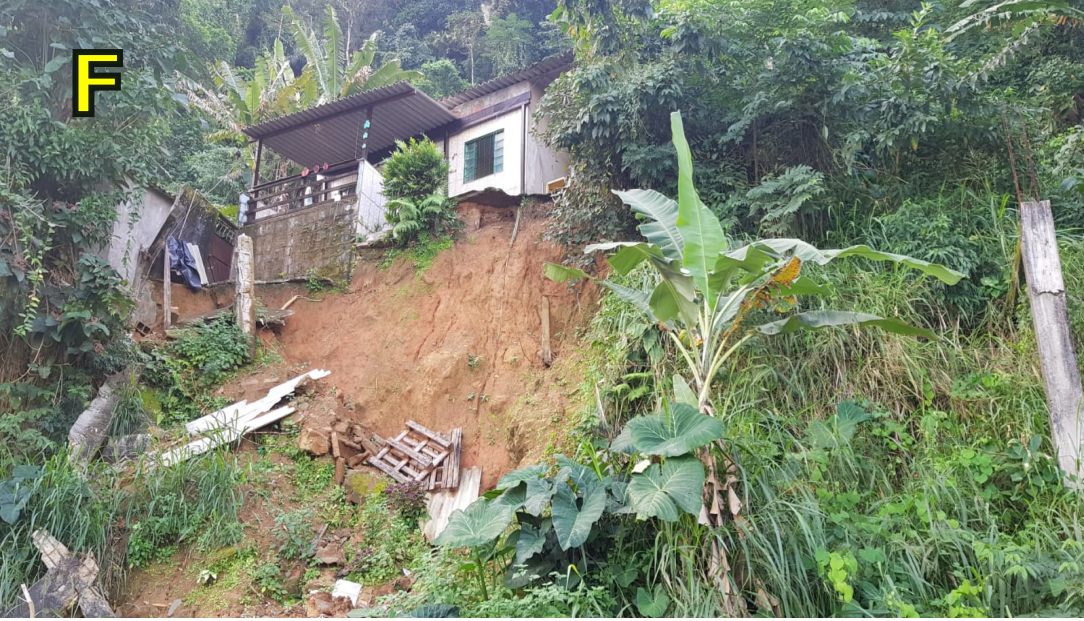
Em vistoria realizada em 19 de julho de 2022 foram observados dois pontos de deslizamento planar de solo residual maduro que foram deflagrados na RJ-014, em Axixá. As cicatrizes possuem cerca de 13 metros de altura e 7 metros de largura (1) e 18 metros de altura e 9 metros de largura (2). A dificuldade em representar as edificações através da imagem será sanada através da ilustração destas nas fotos em anexo. O processo indicado em "1" ocorreu entre o que se assemelha a um deslizamento pretérito à direita, uma residência à esquerda (B) e uma construção precária a montante da crista (C). A residência (A) possui em seus fundos, um bloco de dimensões métricas, árvores de grande porte já inclinadas, incluindo bananeiras e uma drenagem que vem a montante. Há trincas na calçada à sua frente. A edificação (D) encontra-se a montante do deslizamento pretérito, aparentando abandono. A jusante, há cicatrizes e indícios métricos de instabilidade do terreno. Em (E) há uma sequência de 3 edificações já distantes de ambos deslizamentos sem sinais de danos estruturais aparentes. Finalmente, a residência apontada em (F) está à distância zero da cicatriz do deslizamento (2), descalçada, com pilares de sustentação expostos e com seu acesso destruído pelo processo. Foi possível observar que nos fundos de (F) há uma outra residência (G), que também foi incluída no polígono de análise.

R4 - Diante do exposto, estão em área de Risco Muito Alto 5 edificações representadas em (A), (B), (C), (D) e (F) posto que em (A) há proximidade com um bloco de rocha e feições que indicam instabilidade do terreno; (B) e (C) estão na margem lateral do deslizamento e à distância zero da crista, respectivamente; em (D) há sinais de avaria e proximidade com o talude apresentando indícios de instabilidade e movimentos pretéritos, e finalmente, (F) apresentando danos parciais à edificação. Em casos de avanço dos processos, o direcionamento apresenta uma configuração preferencial em direção às residências, comprometendo-as.

R3 -Dessa forma, foram incluídas 4 edificações na classificação de Risco Alto: (E) englobando três e (G), uma. Recomenda-se o monitoramento da evolução do processo, especialmente no caso de fortes chuvas, e se necessária, a realização de intervenções adequadas por estarem na mesma vertente de ocorrência dos deslizamentos.
