# ATENDIMENTOS EMERGENCIAIS NA COSTA VERDE

## ANGRA DOS REIS

MAIO DE 2022

### Setorização de risco Avenida Caetés - Caetés

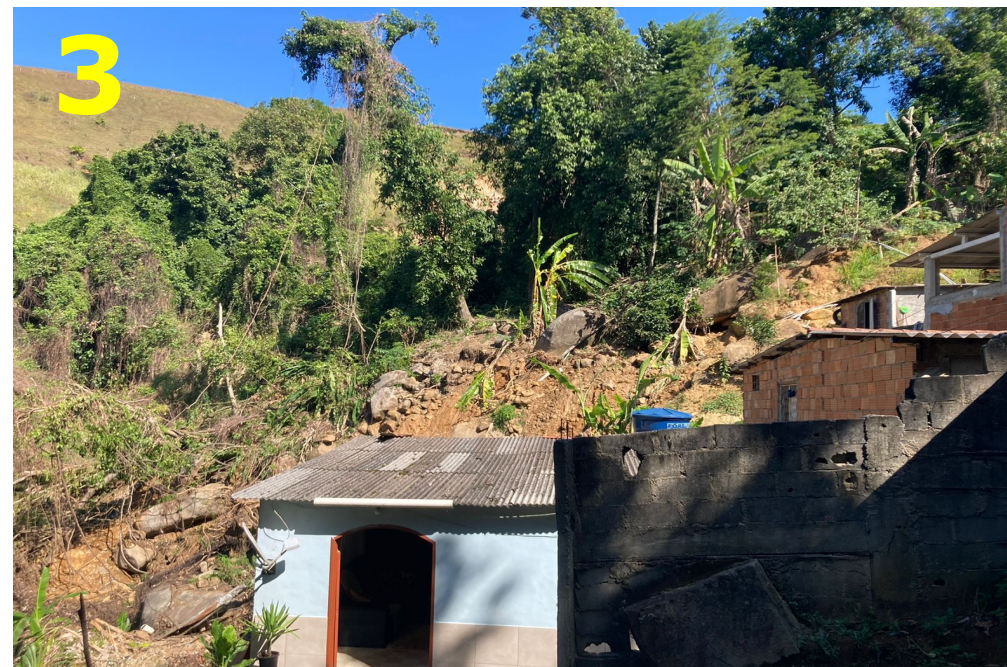
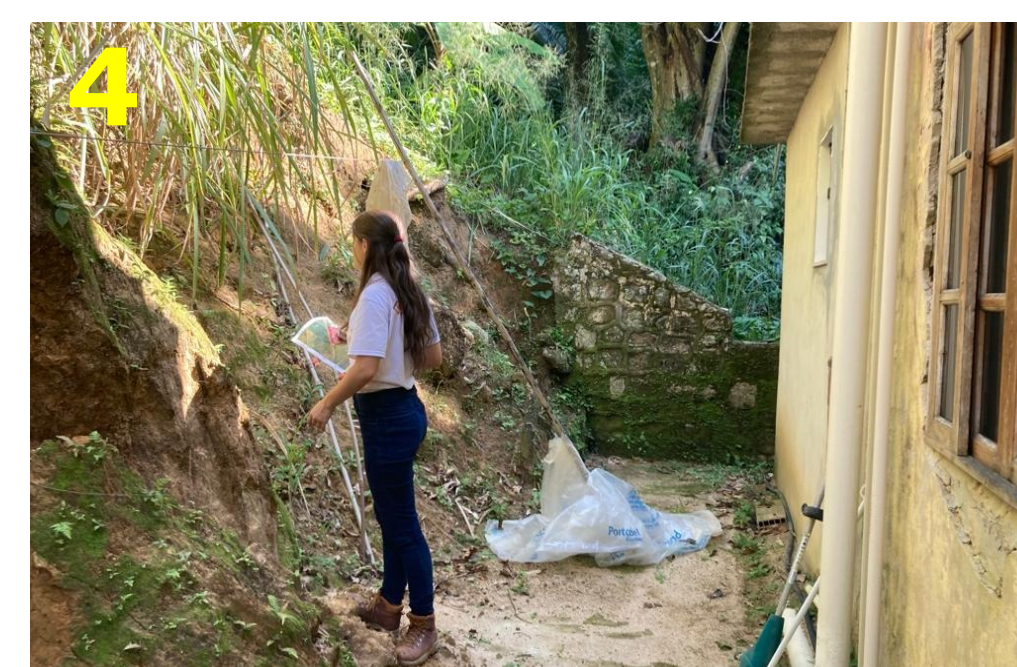
**R3** - Foram identificadas por toda área sinais de instabilidade dos taludes: presença de trincas/degraus de abatimento no solo e em construções, cicatrizes de escorregamento, feições erosivas. A área enquadrada no polígono apresenta características que configuram alto risco de
