# ATENDIMENTOS EMERGENCIAIS NA COSTA VERDE

## ANGRA DOS REIS

MAIO DE 2022

### Setorização de risco Morro do Martelo - Monsuaba

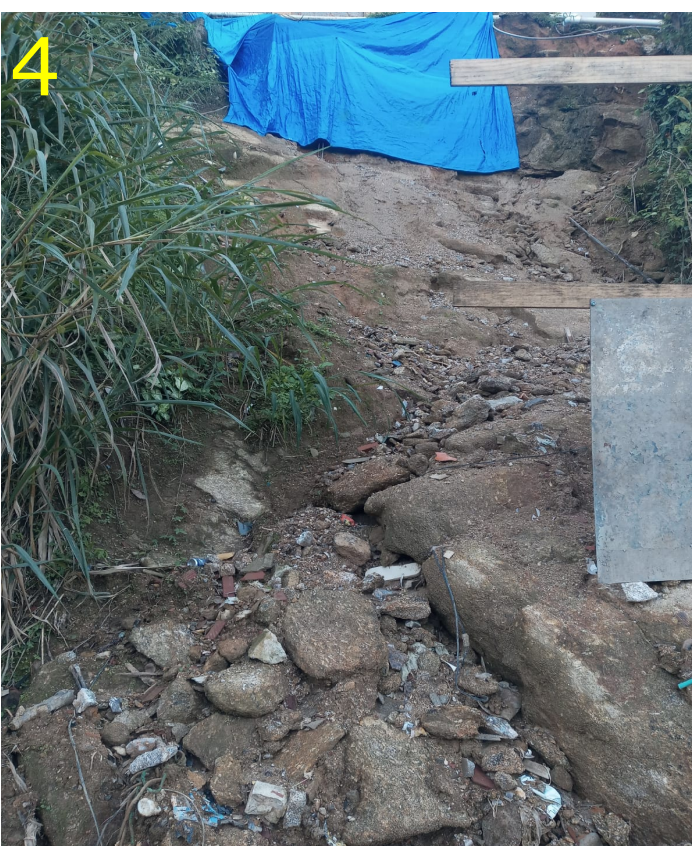
**R4** - Foram identificadas 6 residências com Risco Muito Alto, nas quais foram observados condicionantes geológico-geotécnicos indicativos de um processo ativo de movimentação de massa.

**R3** - As edificações na área enquadrada no polígono apresentam características que configuram alto risco de escorregamento por estarem localizadas a jusante da encosta onde houve deslizamentos a montante da BR 101. Recomenda-se o monitoramento da evolução do processo.
