# ATENDIMENTOS EMERGENCIAIS NA COSTA VERDE

MAIO DE 2022

ANGRA DOS REIS

## Setorização de risco no Condomínio Mar de Angra - Biscaia

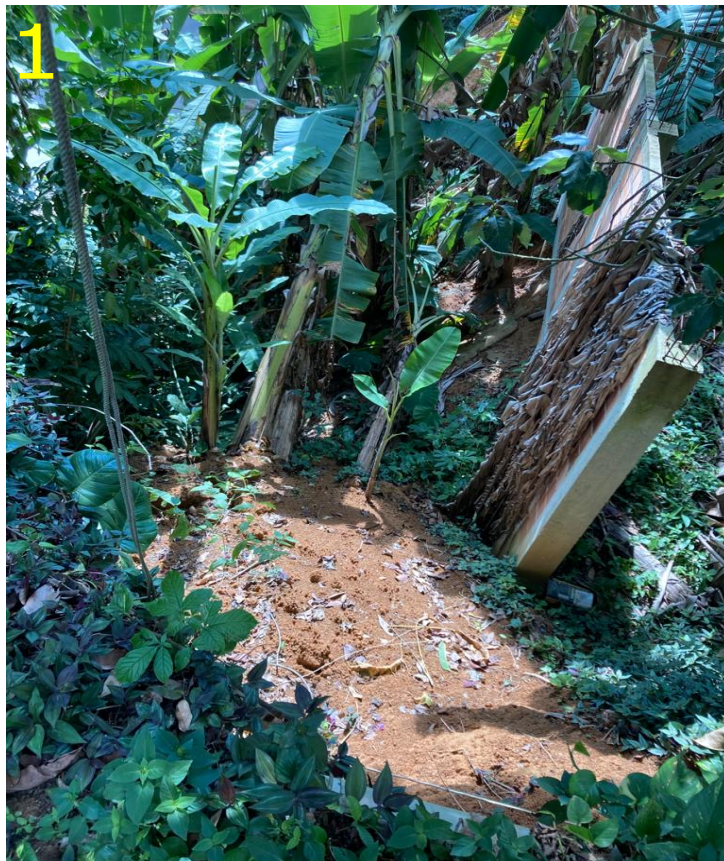
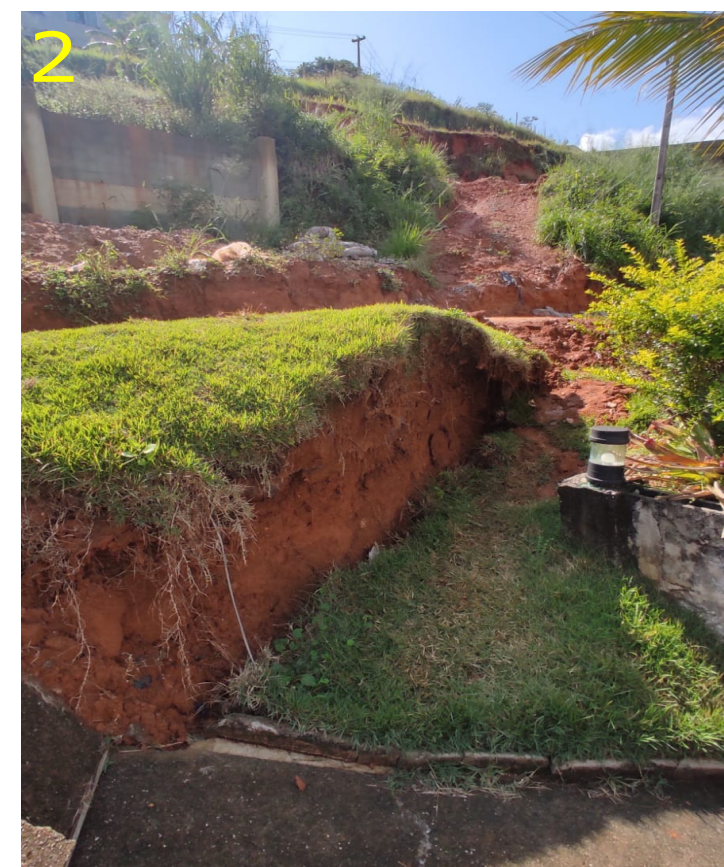
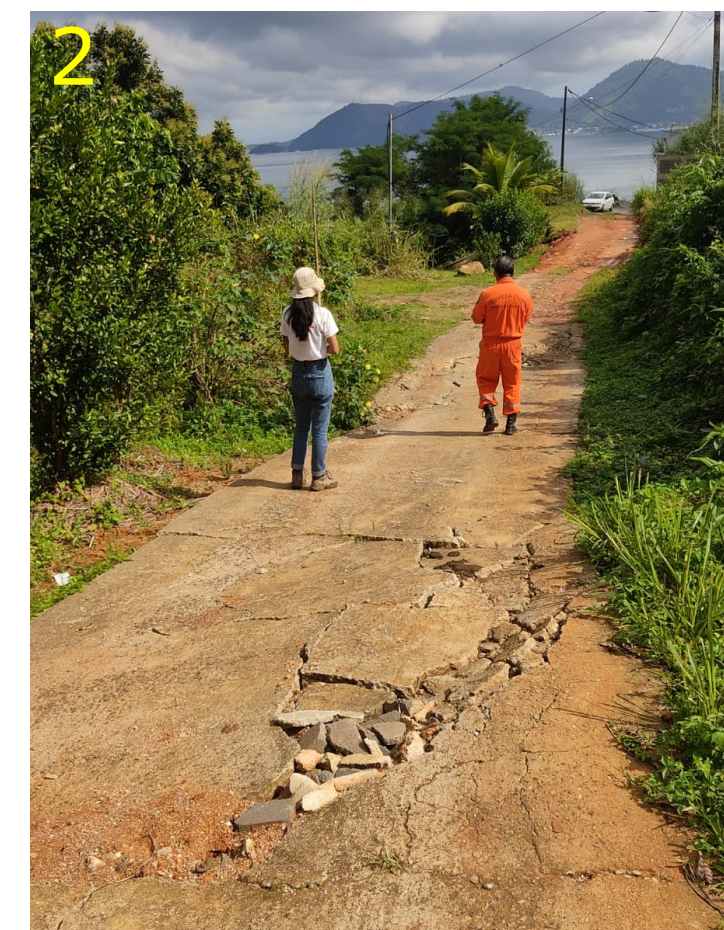
**R4** - Há 7 edificações que se enquadram nesta classificação, nas quais foram observados condicionantes geológico-geotécnicos indicativos de um processo ativo de movimentação de massa. (1) A crista do deslizamento se iniciou na base da residência com distância de 1 metro da fundação da casa. (2) Trata-se de um processo de movimentação lenta da encosta com pulsos de velocidade em fortes chuvas, gerando recalques e degraus de abatimento. A residência apresenta em seu caminho de acesso um degrau de abatimento com cerca de 1 m de rejeito, o qual percorre cerca de 70 m contornando a casa. Além disso, a residência se encontra próxima, cerca de 2 m, da crista de deslizamento. (3) Deslizamento de solo que atingiu a área externa nos fundos de uma residência, sem danos estruturais. O processo encontra-se ativo e em estágio de evolução onde 3 edificações poderão ser atingidas. (4) A edificação foi atingida por deslizamento à montante da encosta e teve sua estrutura danificada nos fundos, sem vítimas.

**R3** - Foram identificadas por toda área sinais de instabilidade dos taludes: presença de trincas/degraus de abatimento no solo e em edificações, diversas cicatrizes de deslizamentos de solo, feições erosivas. A área enquadrada no polígono apresenta características que configuram alto risco de escorregamento. Recomenda-se o monitoramento da evolução do processo.
