# ATENDIMENTOS EMERGENCIAIS NA COSTA VERDE

JULHO DE 2022

ANGRA DOS REIS

## Setorização de Risco em Monsuaba - SR-06

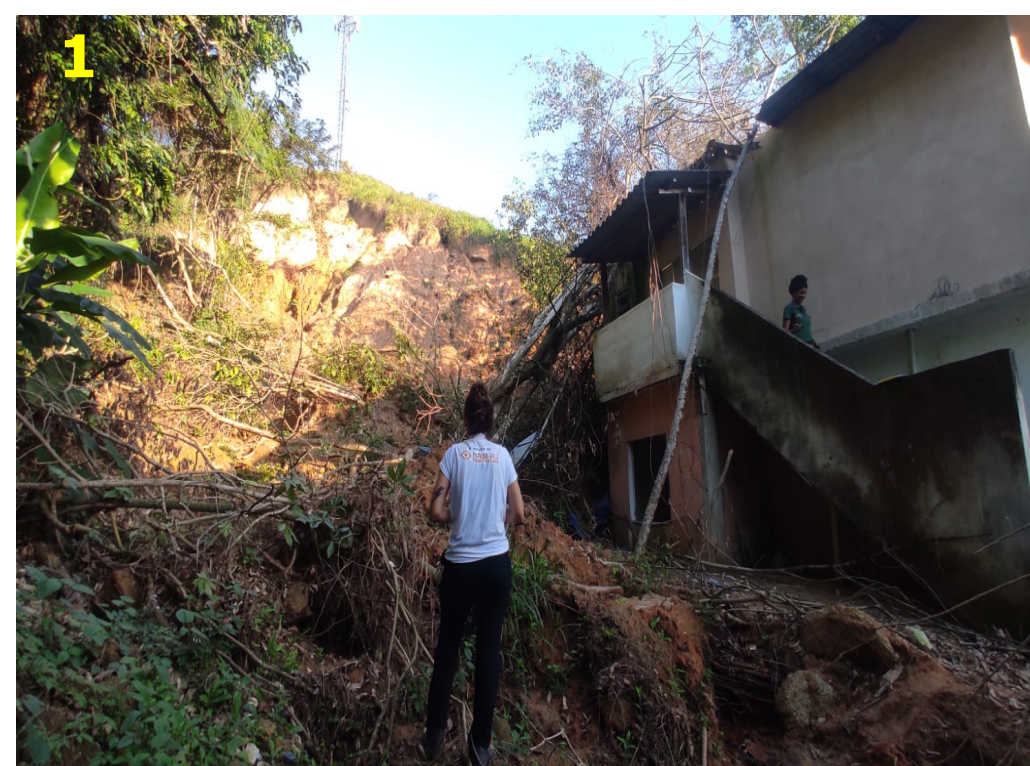
A presente vistoria foi realizada no dia 30 de junho de 2022 para reavaliar as áreas que apresentam evidências de risco geológico após os eventos chuvosos de abril de 2022. Um deslizamento de solo residual e rocha foi deflagrado no período chuvoso atingindo 2 edificações (figura 1), porém sem óbitos ou vítimas. Uma edificação já se encontra interditada (figura 2).

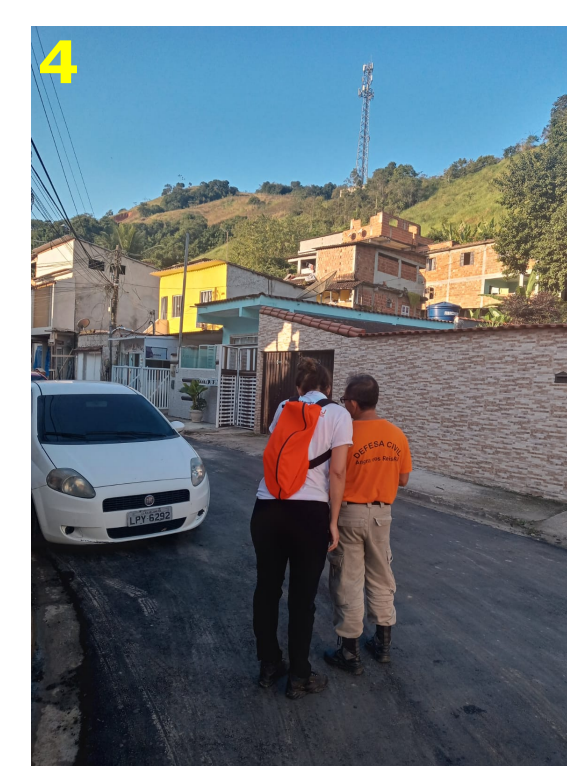
**R3** - O terreno onde se encontram as edificações apresentam características que configuram Risco Alto (figura 4), principalmente pela proximidade com a cicatriz que pode evoluir e com a encosta. Recomenda-se o monitoramento do processo.
