# ATENDIMENTOS EMERGENCIAIS NA COSTA VERDE

JULHO DE 2022

ANGRA DOS REIS

### Ponta Leste

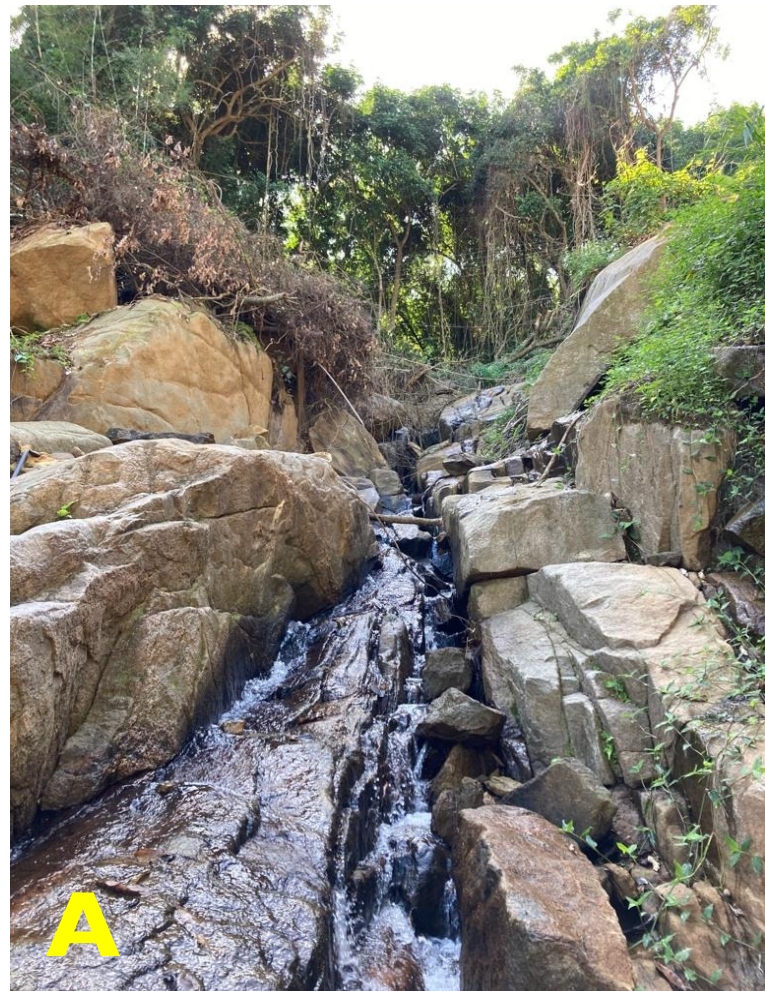
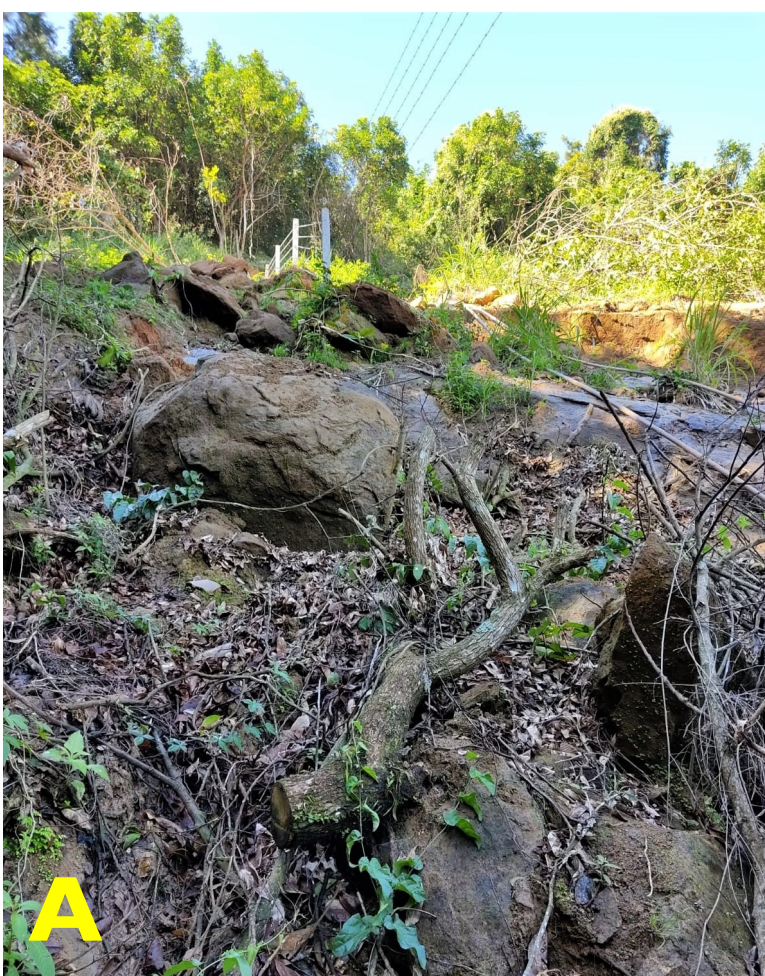
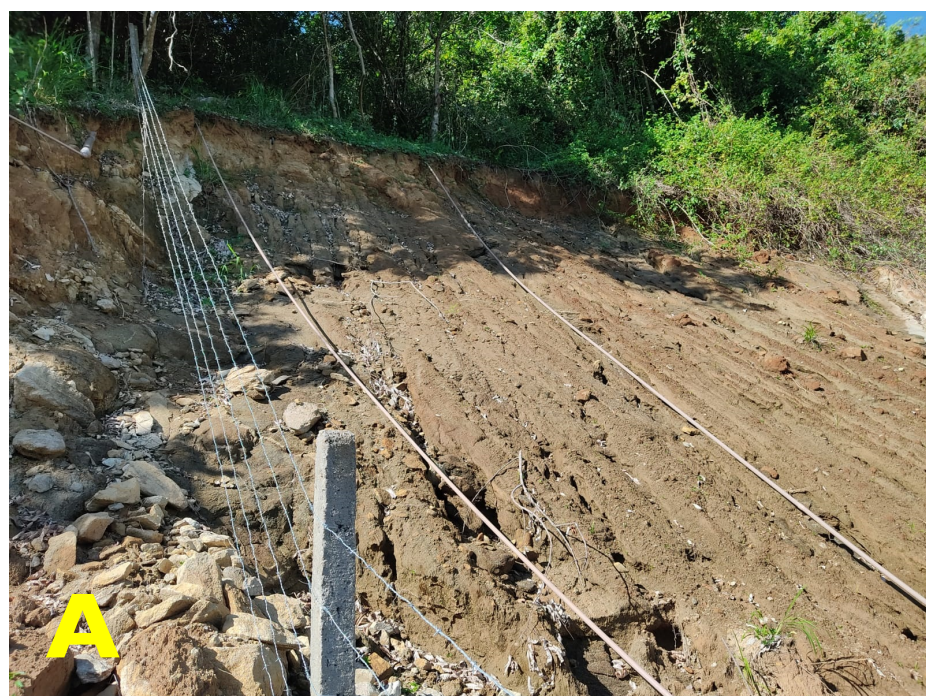
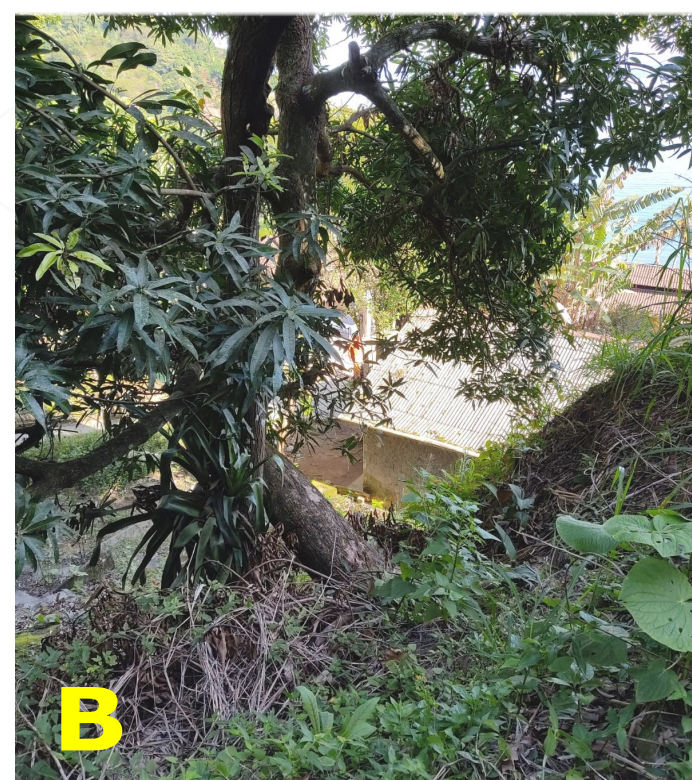
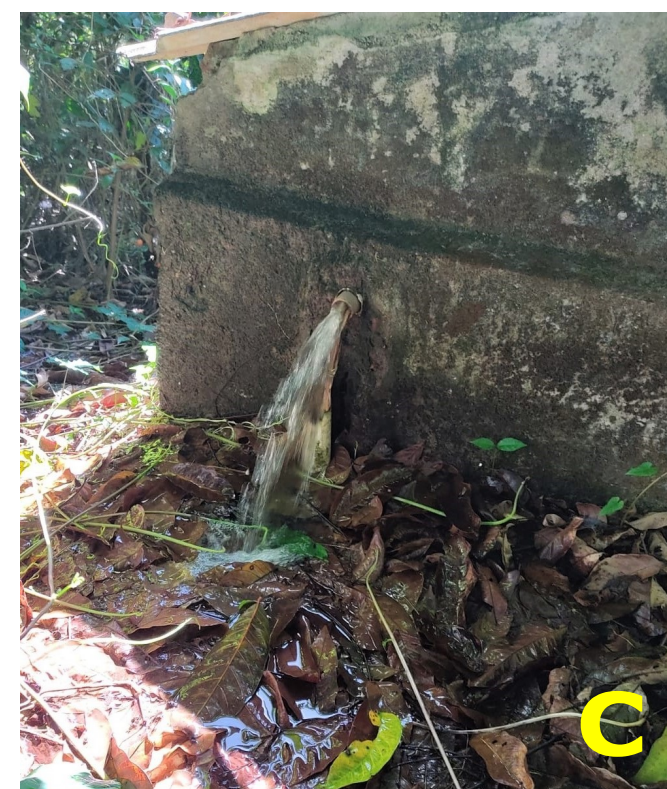
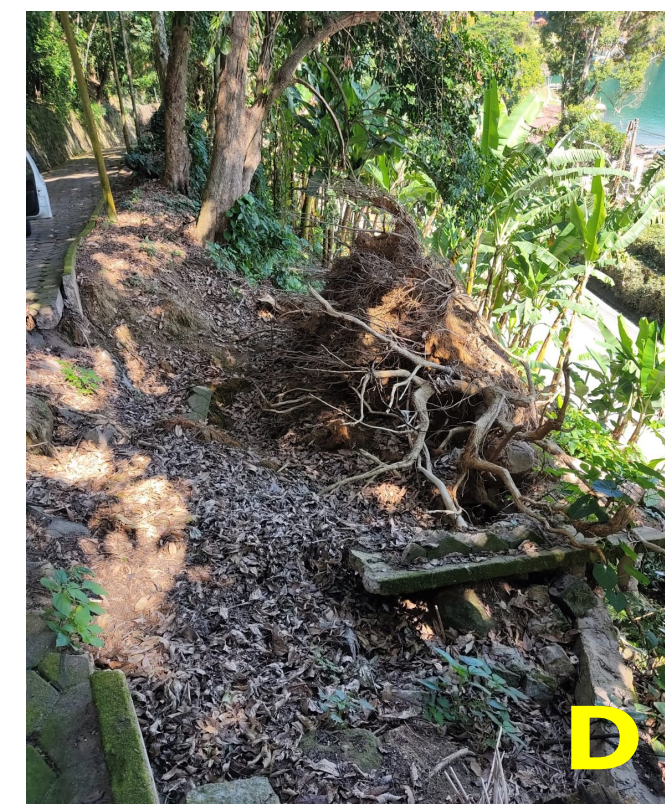
Nas chuvas de Abril de 2022 foi deflagrado um deslizamento planar (A) de extensão lateral de cerca de 40 m em um solo residual raso, cujo material deslocado canalizou na drenagem e desencadeou um fluxo de detritos, composto por grãos nas frações argila até blocos métricos. A quantidade de material mobilizado preencheu uma galeria existente ao lado da Av. Antônio Bertholdo da Silva Jordão, nas proximidades do nº 7346, chegando a atravessar e destruir parcialmente o muro da via na região de Ponta Leste. Além disso, a ausência do solo destacou a cerca que separa os terrenos a uma altura entre 0,5 m até em mais de 1 m da superfície nas áreas mais escavadas. Foi realizada uma vistoria técnica no dia 07/07/22 para delimitar as áreas que apresentaram evidências de risco geológico muito alto (R4) e alto (R3) em consequência dos eventos chuvosos de abril de 2022.

**R4** - As edificações situadas dentro da área delimitada estão em Risco Muito Alto, dados os indicadores observados in loco no momento da vistoria. Os condicionantes geológicos-geotécnicos indicam que o avanço lateral do processo erosivo afetaria o local, além da presença de feições de instabilidade, como proximidade com cicatriz pretérita, árvores de grande porte inclinadas na dire e cerca deslocada possivelmente por rastejo de solo (B). Ressalta-se que a montante da maior ruptura (A) há uma construção usada para armazenamento de água (C), com uma profundidade estimada em 3 m e uma torneira lançando água e saturando o solo. Desse armazém saem diversos canos de água que são observados sobre a cicatriz, próximos à crista, e podem auxiliar no avanço do processo de movimentação da encosta, assim como o peso do grande volume de água somado ao acúmulo da própria água no solo e a intensa precipitação.

**R3** - As edificações na área do polígono (E) apresentam características que configuram Alto Risco de deslizamentos por estarem localizadas na direção dos movimentos de massa ativos e poderem sofrer danos estruturais com a evolução desses processos. Atenta-se para a presença de outra cicatriz assinalada em D, com baixo alcance, solo raso e extensão lateral de 6 m. Este deslizamento de solo causou a queda de uma árvore de grande porte e danificou parte do calçamento da via. Recomenda-se o monitoramento da evolução dos processos de movimentação da encosta e, se necessário, a realização de intervenções adequadas.
