# ATENDIMENTOS EMERGENCIAIS NA COSTA VERDE

JULHO DE 2022

ANGRA DOS REIS

### Deslizamento na Av. Antônio Bertholdo da Silva Jordão - SR-02 - Monsuba

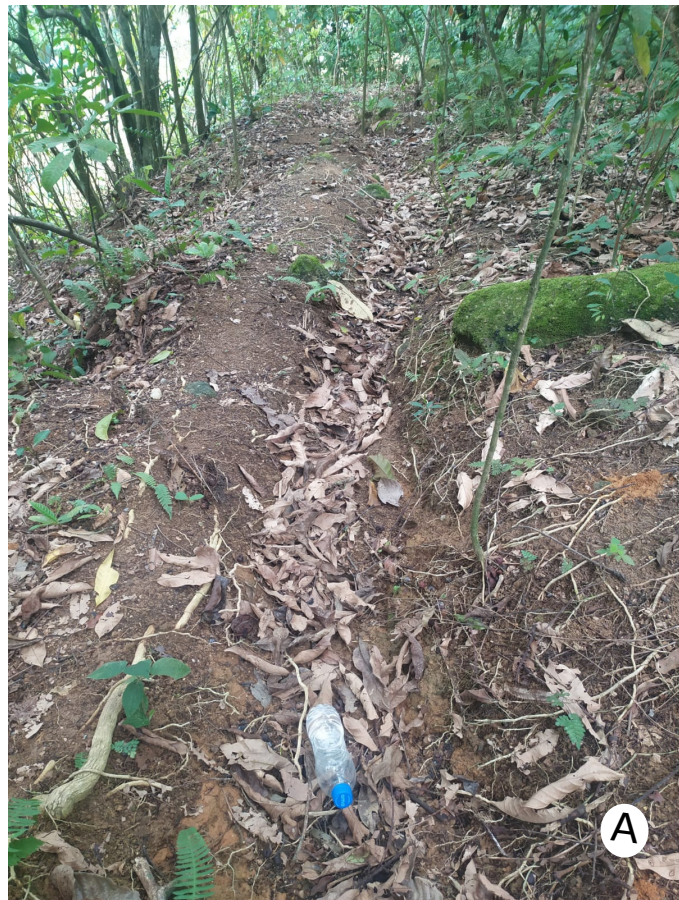
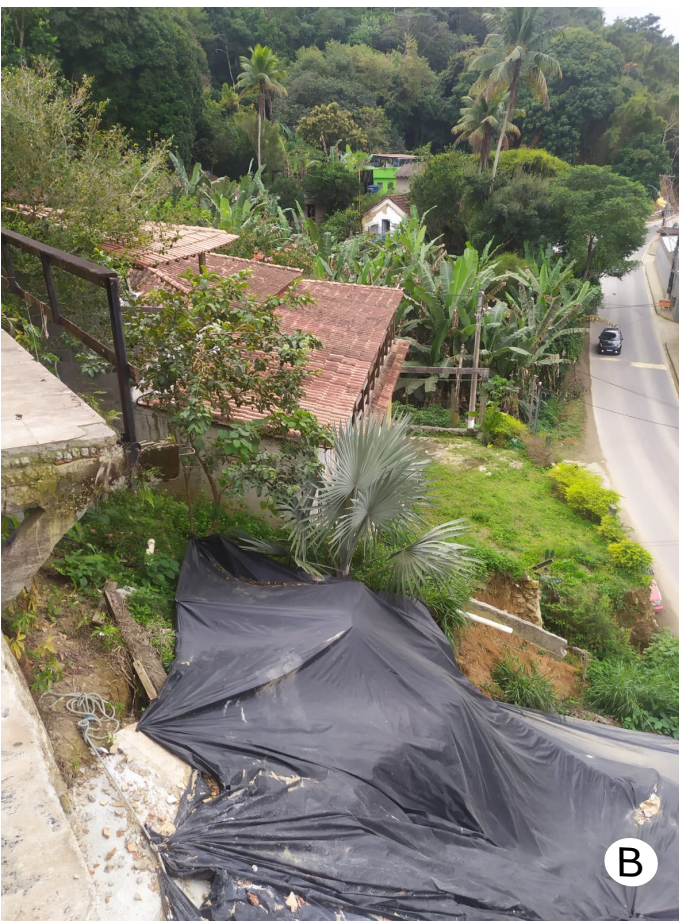
A presente vistoria foi realizada no dia 30/06/22 para delimitar as áreas que apresentaram evidências de risco geológico muito alto (R4) e alto (R3) após os eventos chuvosos de abril de 2022.

**R4 (Muito Alto)** - As edificações situadas dentro da área delimitada estão em Risco Muito Alto, dados os indicadores observados "in locu" no momento da vistoria. Os condicionantes geológicos-geotécnicos indicam que as cicatrizes presentes ainda se encontram ativas. Elas se concentram à sudoeste e possuem crista aproximadamente paralela a um grande degrau de abatimento a montante, com indícios de degraus menores na mesma direção (A). No local há evidências de instabilidade, trincas, degraus de abatimento, feições erosivas e vegetação com sinais de movimentação. Os deslizamentos analisados são planares, com exceção de uma cicatriz presente devido à retirada de um grande bloco, expondo o solo às intempéries. A encosta é constituída por depósito de tálus, com diversas granulometrias e presença de blocos métricos envoltos em uma matriz areno-argilosa. A cicatriz indicada em B culminou na queda de parte da residência deixando-a em balanço, além de expor o restante da casa e a moradia vizinha a possíveis danos consequentes do avanço do processo erosivo. Já a cicatriz C resultou na queda de um muro de contenção feito de alvenaria e o alcance do material atingiu a casa a jusante, sem danos estruturais a mesma. As residências adjacentes à cicatriz estão muito próximas da crista e o avanço da feição, que se encontra ativa, pode atingir essas moradias. O talude D contém obras para construções privada, que podem ocasionar em mais instabilidade no terreno. Ressalta-se o evelado aporte hídrico da encosta, que possui muitas drenagens e solo encharcado.

**R3** - As edificações na área do polígono apresentam características que configuram Alto Risco de deslizamentos por estarem localizadas próximas das feições de instabilidade e/ou em uma área com confluência de drenagens. Recomenda-se o monitoramento da evolução do processo e se necessário a realização de intervenções adequadas.
