UNIDADE DE PESQUISA PARTICIPATIVA

RECUPERAÇÃO DE ÁREAS RURAIS DEGRADADAS POR EROSÃO  
COM TÉCNICAS DE BAIXO CUSTO

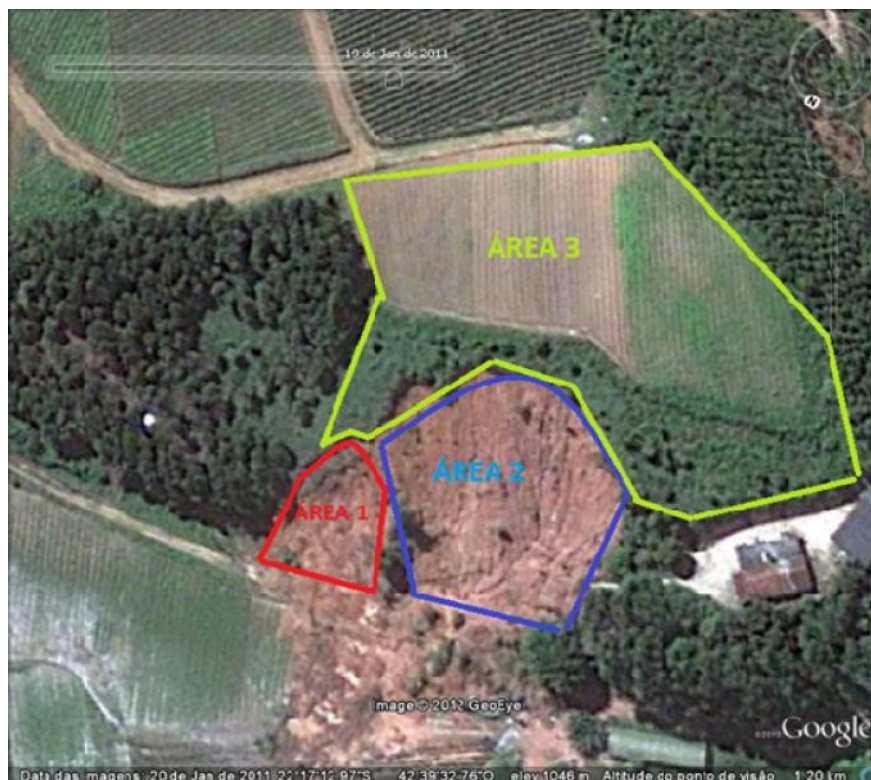
A intervenção no local foi feita em etapas, sendo iniciada cerca de 10 meses após a catástrofe ambiental de janeiro de 2011, com a divisão da área em três áreas distintas, de acordo com as características dos substratos, dos processos erosivos, dos sistemas de drenagens e da topografia, diferenciando as mesmas pelas necessidades de intervenções com práticas conservacionistas e de recuperação de solos de cada subárea (Fig. 1).

Figura 1: Imagem aérea com as subáreas (Google Earth, 20/01/11).
