INSTITUTO ESTADUAL DE ARQUITETURA E URBANISMO

**MIS  
MUSEU  
DA IMAGEM  
E DO SOM**

# Volume III

**Diagnóstico das fachadas,  
elementos metálicos e vidros**

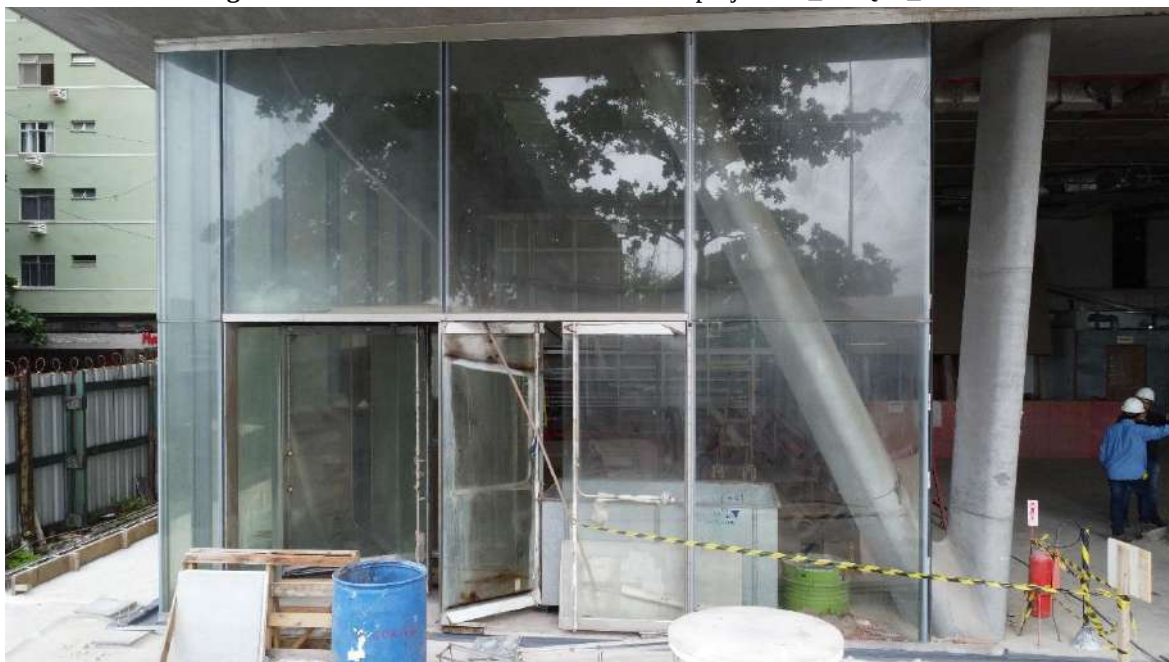
**Figura 4:** Porta EN1.2A executada conforme projeto PE\_ARQSF\_A323

## 7.2. Divergência na posição da porta EN1.2A no projeto

A prancha PE\_ARQSF\_A313 (ELEVAÇÕES PLANIFICADAS ESQUADRIAS DE FACHADA\_R03) contempla o painel WW03 na sua totalidade, porém em 23/06/2015 foi realizada revisão das portas na prancha PE\_ARQSF\_A323 (DETALHES EXTERNOS - PORTAS DE FACHADA\_R04) sem que houvesse atualização completa do referido plano de vidro. Entende-se a necessidade da correção da prancha PE\_ARQSF\_A313 para uniformização da informação.

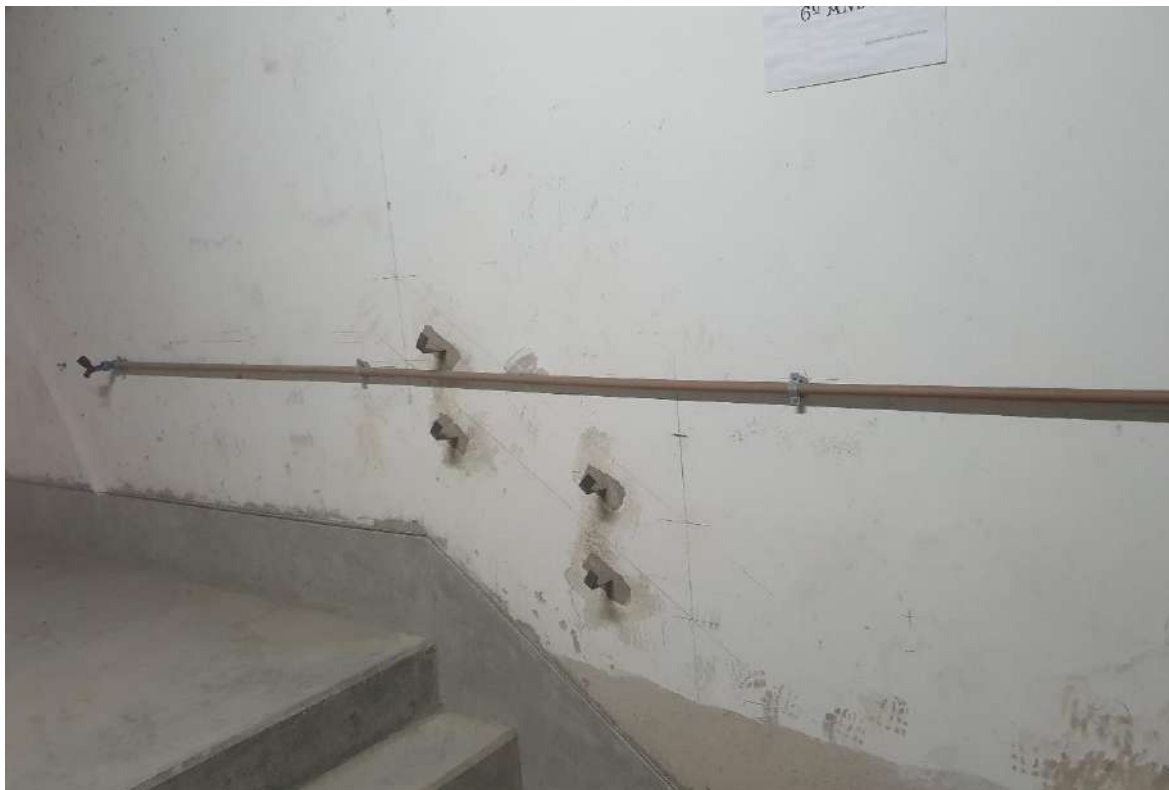
**Figura 13:** 1º Pavimento – Viga passando pelo local da JV3

## 7.7. Não é possível executar a janela JV3 por incompatibilidade com a estrutura

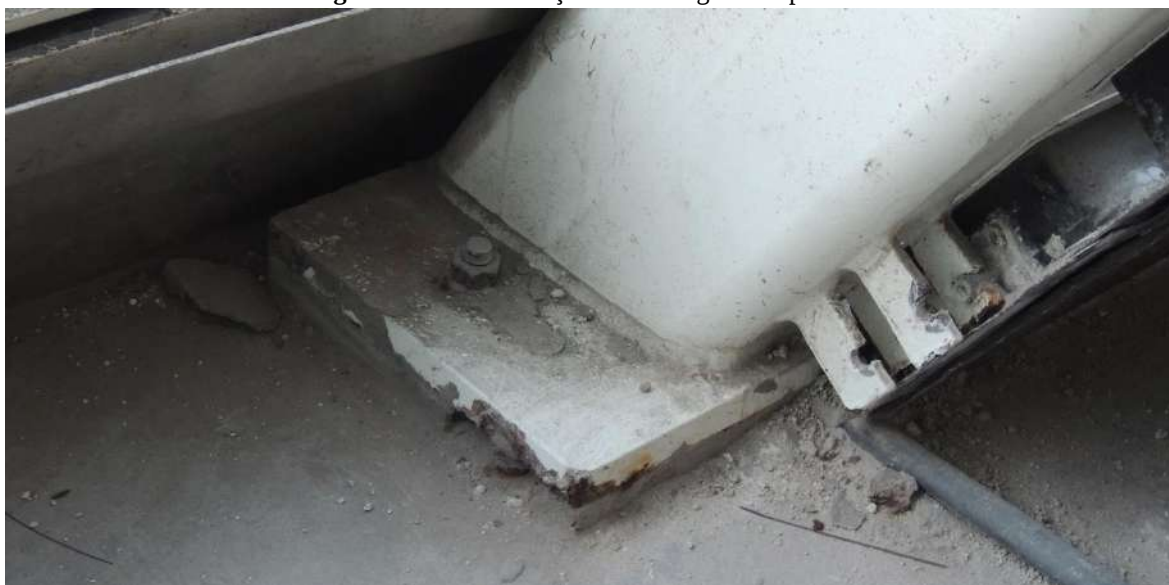
**Figura 15:** Demonstração da Patologia 1 no painel 1

| Anomalia: Corrosão das sapatas dos pilares da estrutura metálica do sistema de fachada. | |

| Orientação técnica: Realizar limpeza do local, com lixamento da superfície, aplicação de base protetora através de inibidor de corrosão, aplicação de primer em duas demão e repintura em 3 demãos. | |

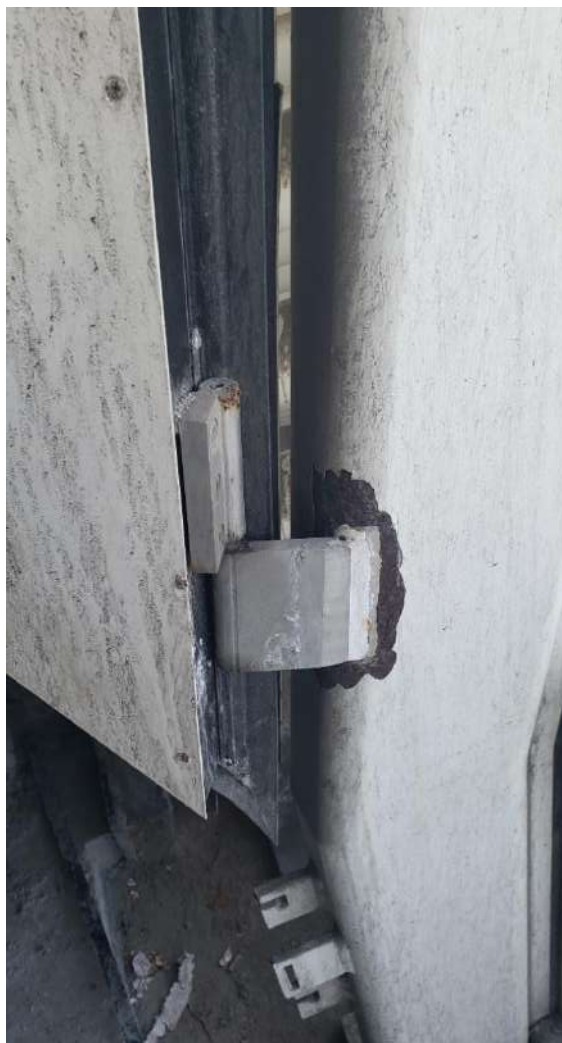
**Figura 21:** Demonstração da Patologia 2 no painel 2

| Anomalia: Corrosão da solda entre os pilares e os suportes e dobradiças do sistema de cobogó | |

| Orientação técnica: Realizar limpeza do local, com lixamento da superfície, aplicação de base protetora através de inibidor de corrosão, primer em 2 demãos e repintura em 3 demãos. | |

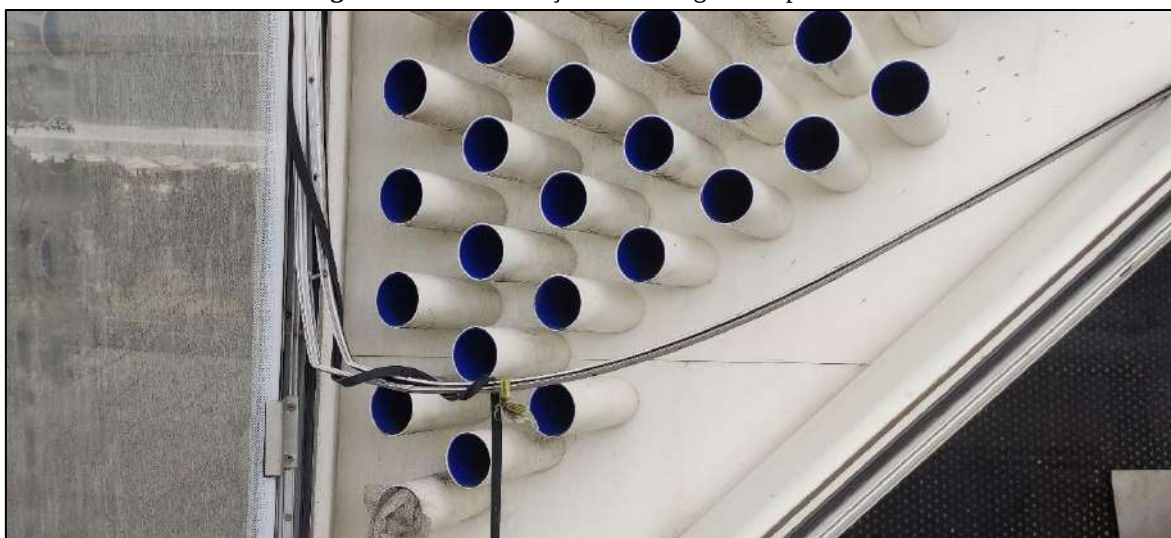
**Figura 24:** Demonstração da Patologia 3 no painel 2

| Causa: Dano causado por terceiros. | |

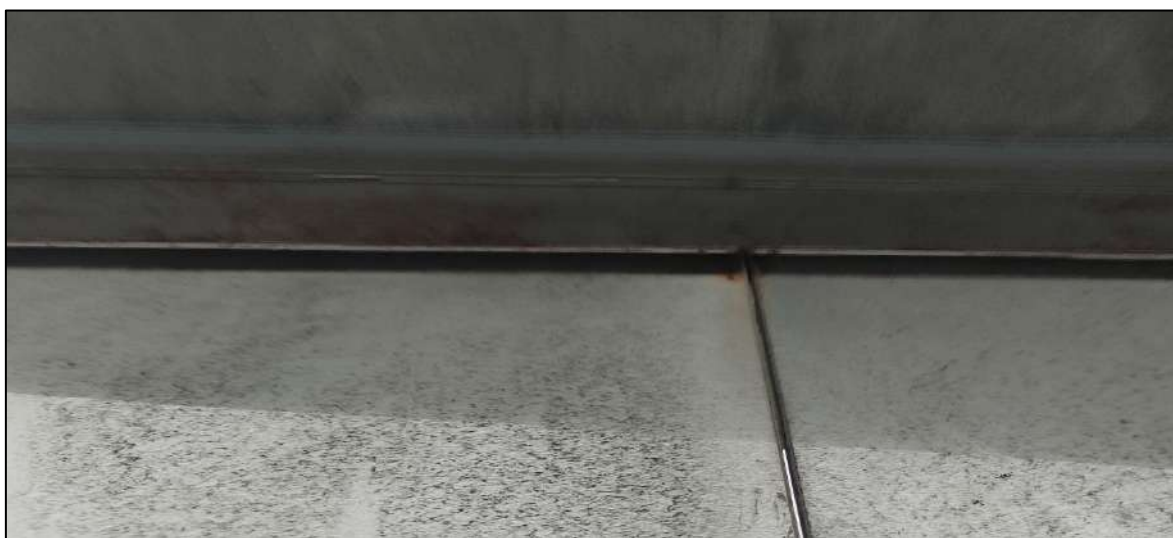
**Figura 42:** Demonstração da Patologia 7 no painel WW14

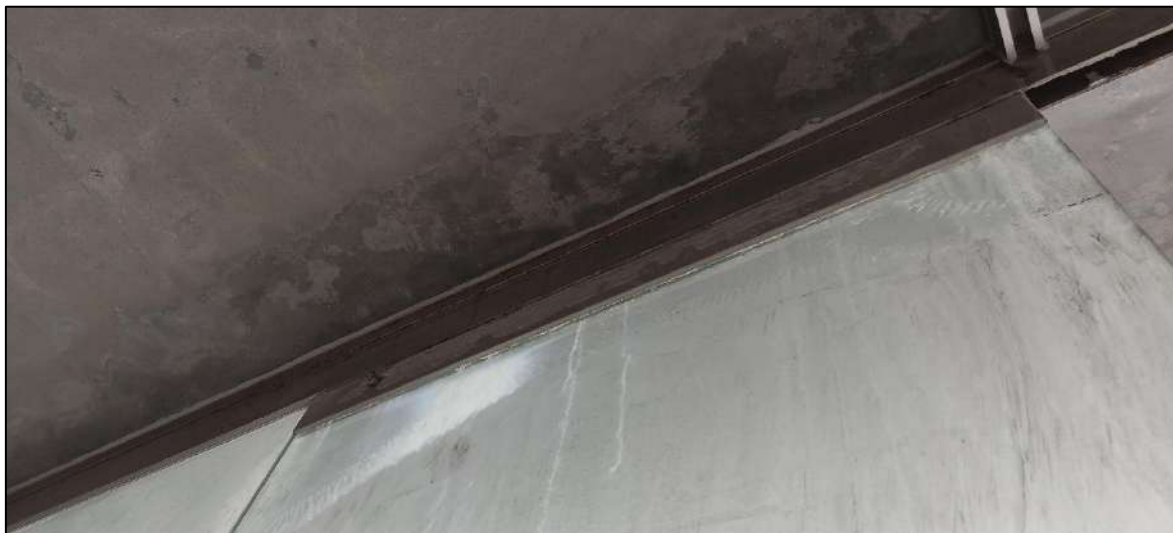
**Figura 43:** Demonstração da Patologia 7 no painel WW18

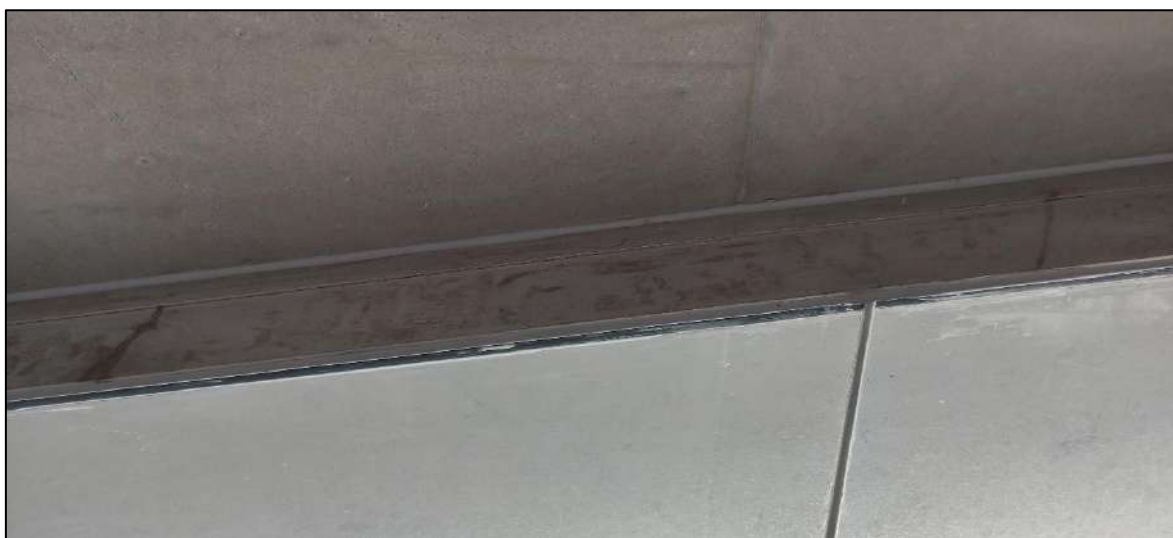
**Figura 44:** Demonstração da Patologia 7 no painel WW19

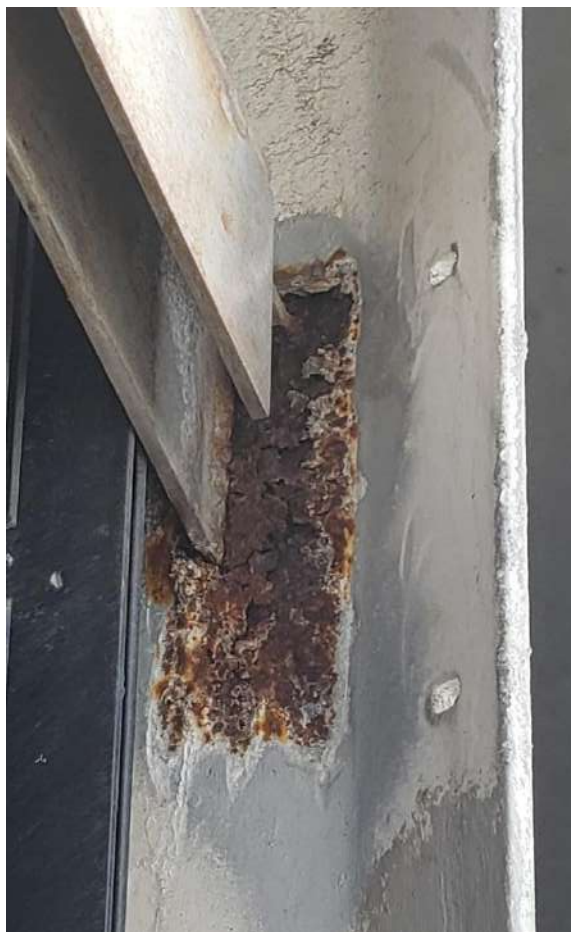
**Figura 46:** Demonstração da Patologia 8 no painel 3

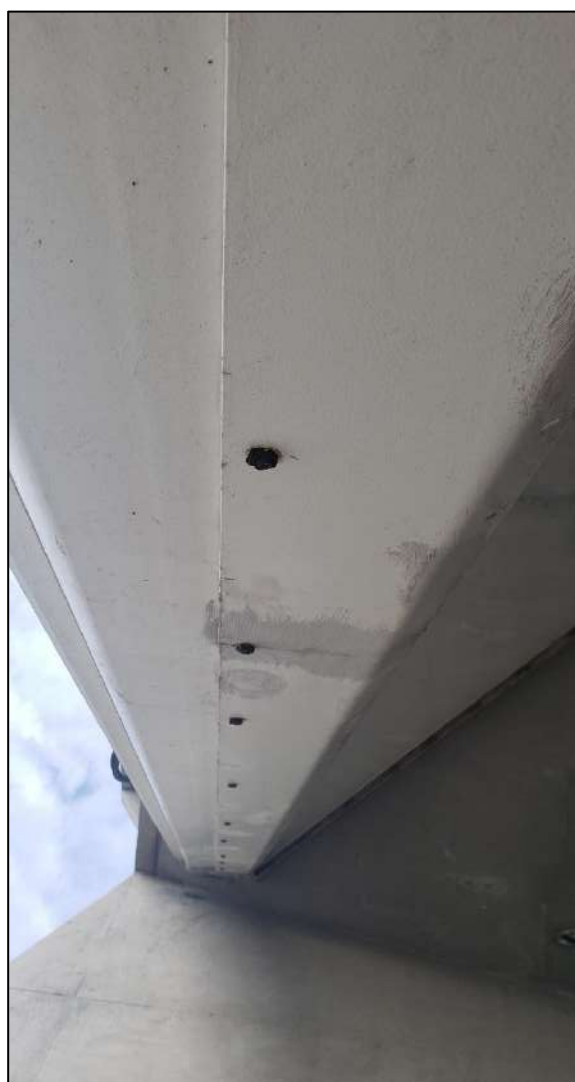
**Figura 47:** Demonstração da Patologia 9 no painel 3

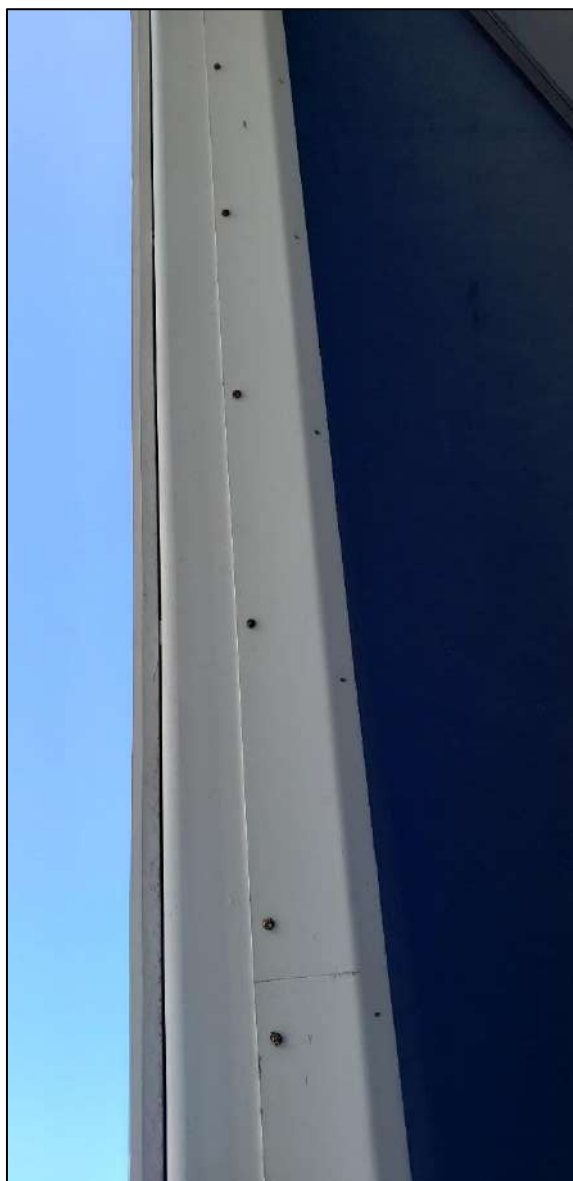
**Figura 48:** Demonstração da Patologia 9 no painel 3

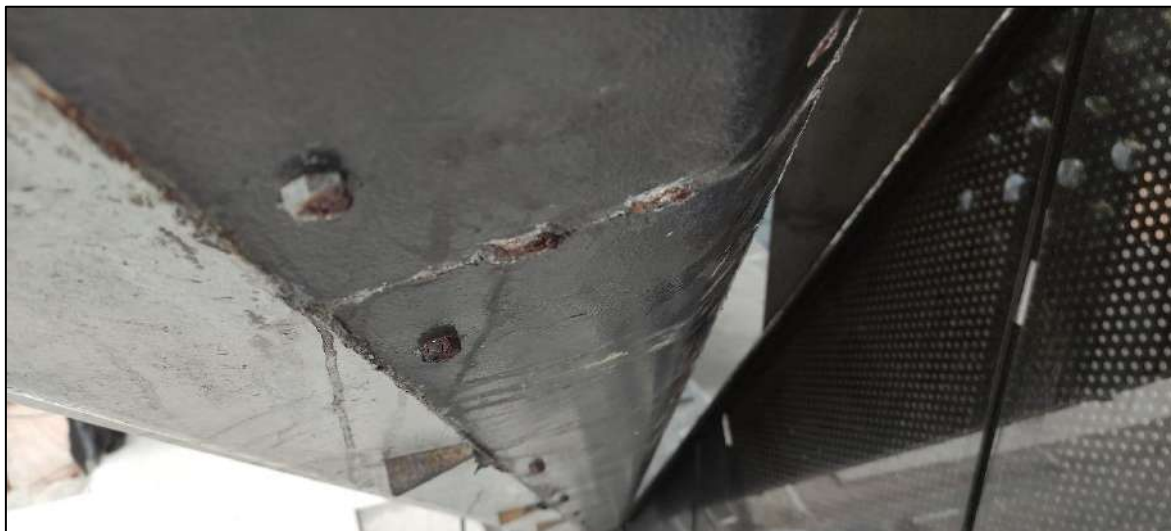
**Figura 49:** Demonstração da Patologia 9 no painel 2

| Anomalia: Corrosão causado por oxidação nas peças de fixação dos painéis de cobogós da estrutura metálica. | |

| Orientação técnica: Realizar limpeza do local, com lixamento da superfície, aplicação de base protetora através de inibidor de corrosão, primer e 2 demãos e repintura em 3 demãos. | |

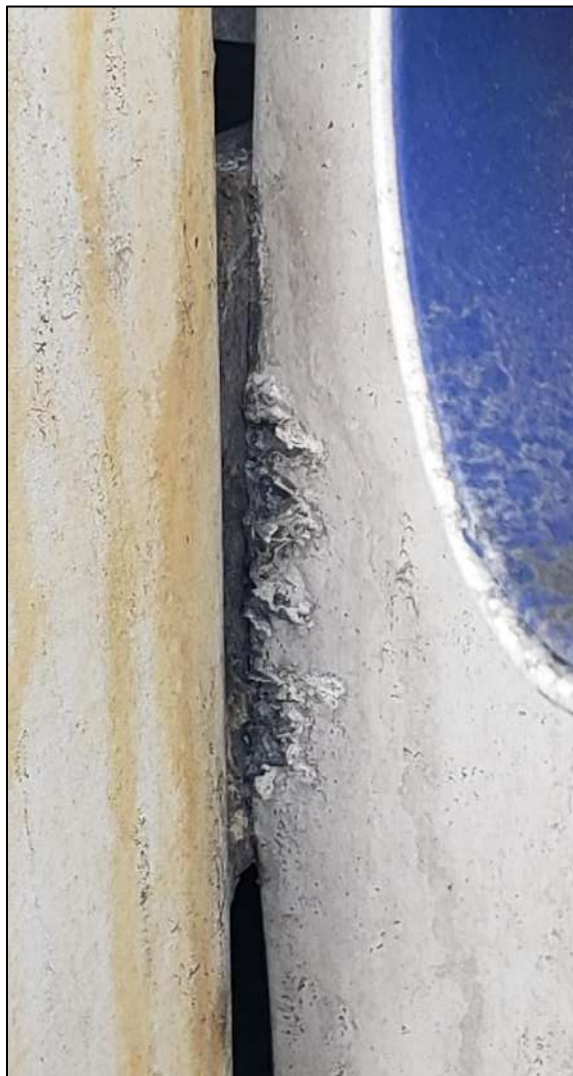
**Figura 50:** Demonstração da Patologia 10 no painel 3

| Anomalia: Corrosão causado por oxidação do perfil inferior e chapa que isolam os painéis de cobogós. | |

| Orientação técnica: Realizar limpeza do local, com lixamento da superfície, aplicação de base protetora através de inibidor de corrosão, primer em 2 demãos e repintura em 3 demãos. | |

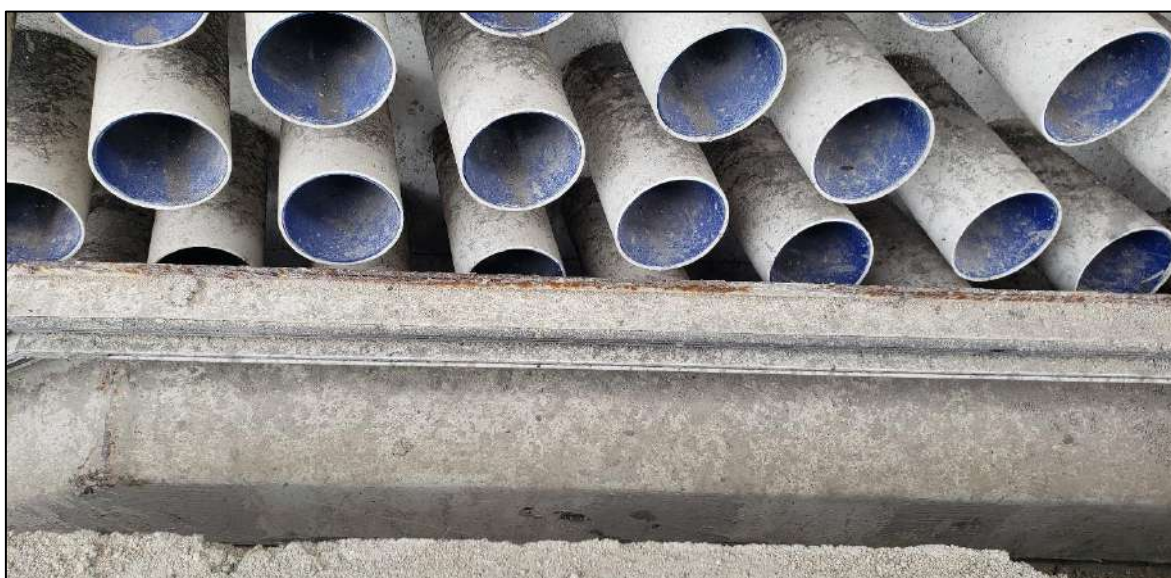
**Figura 51:** Demonstração da Patologia 11 no painel 3

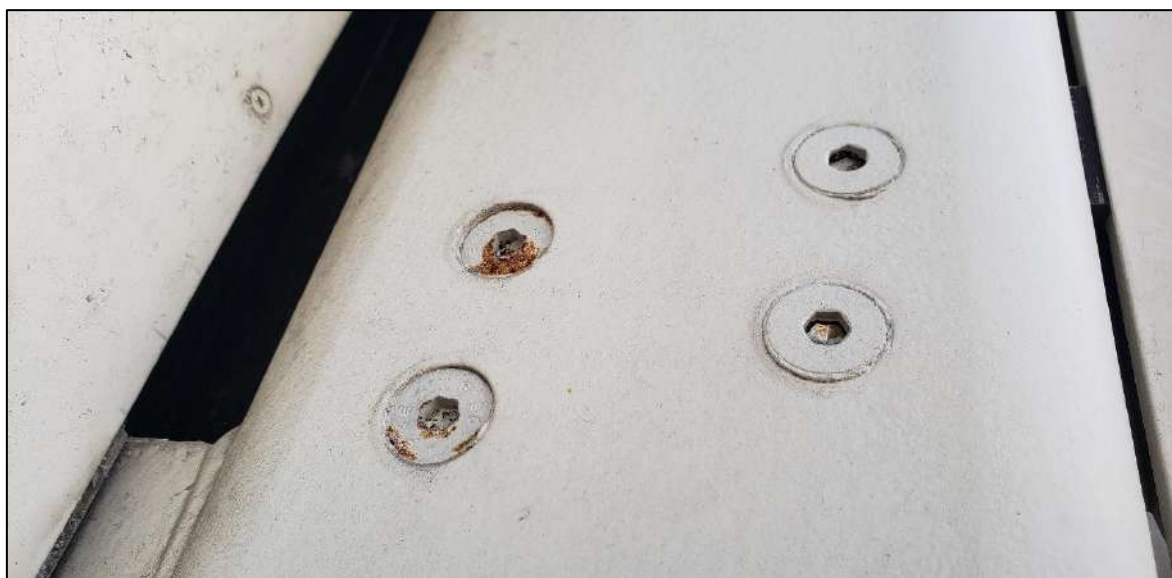
**Figura 52:** Demonstração da Patologia 12 no painel 4

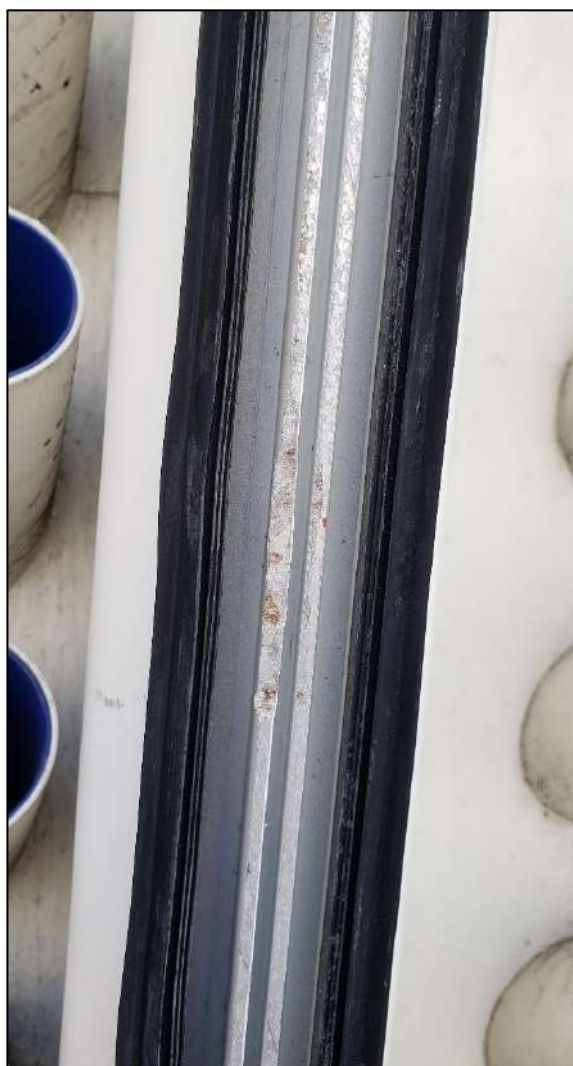
**Figura 53:** Demonstração da Patologia 13 no painel 4

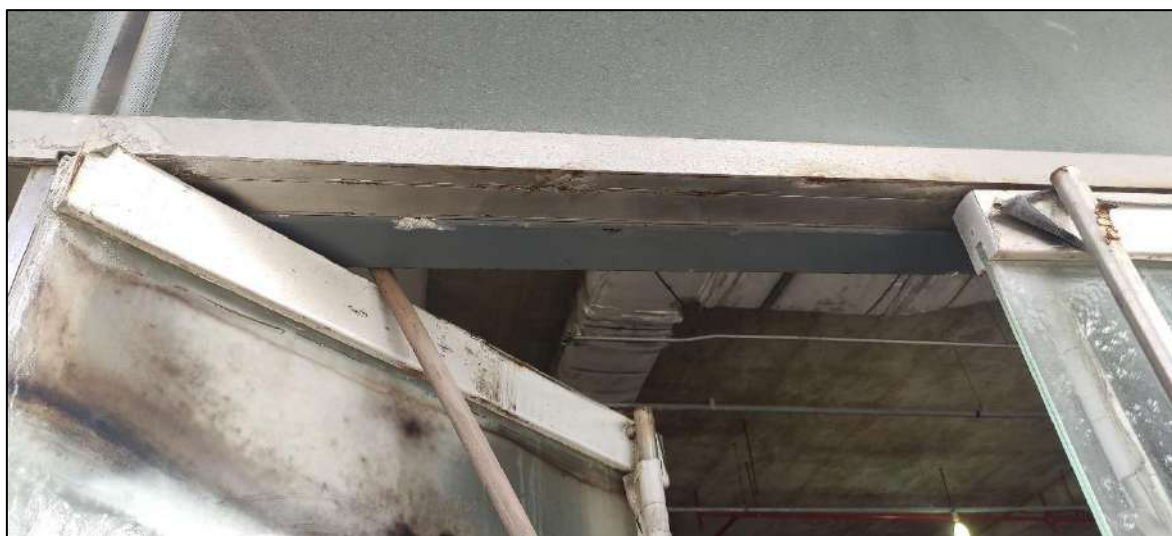
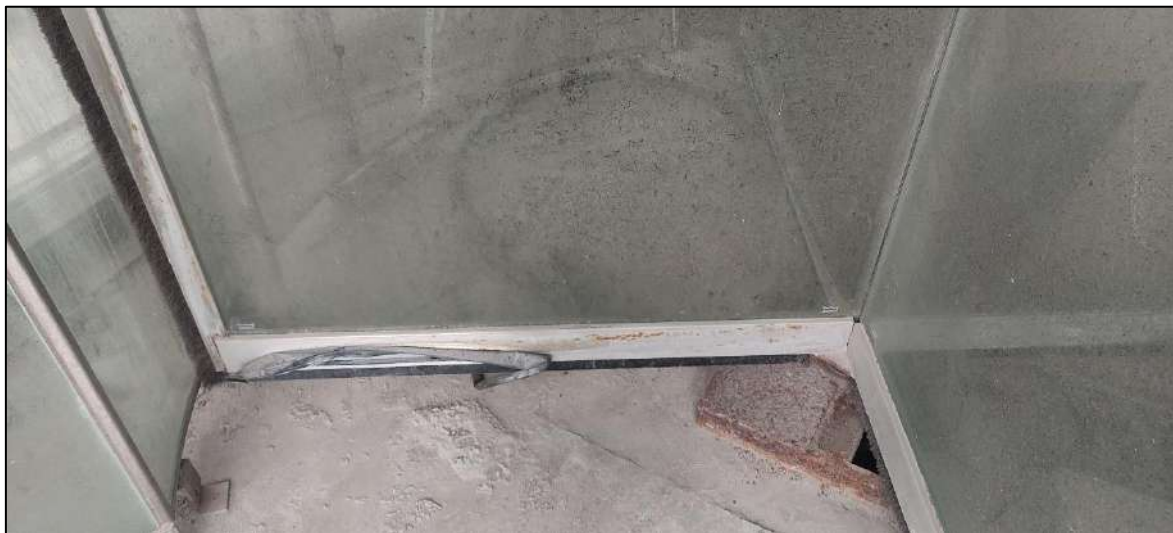
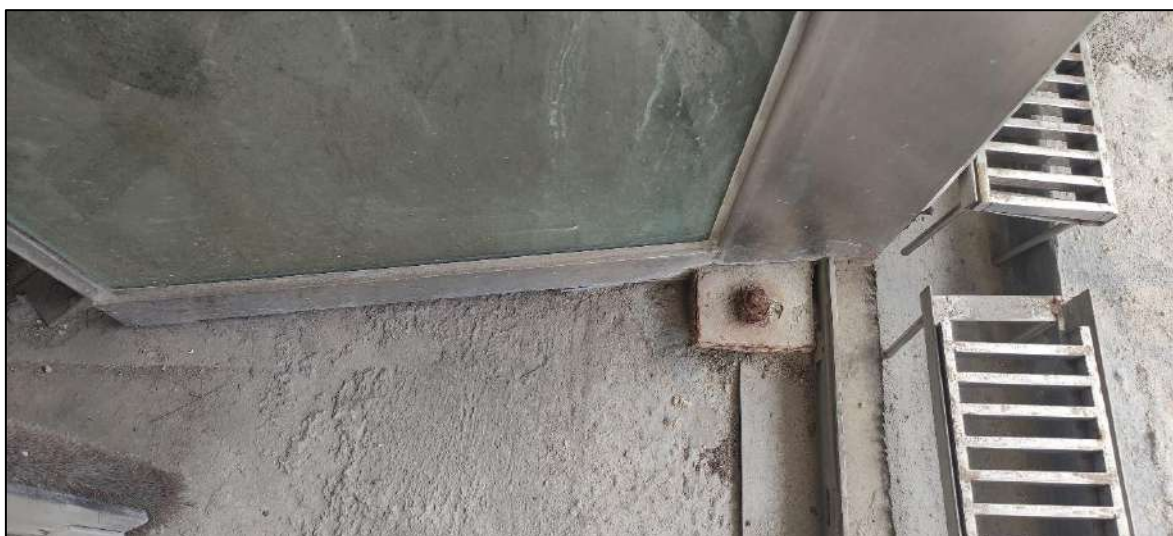
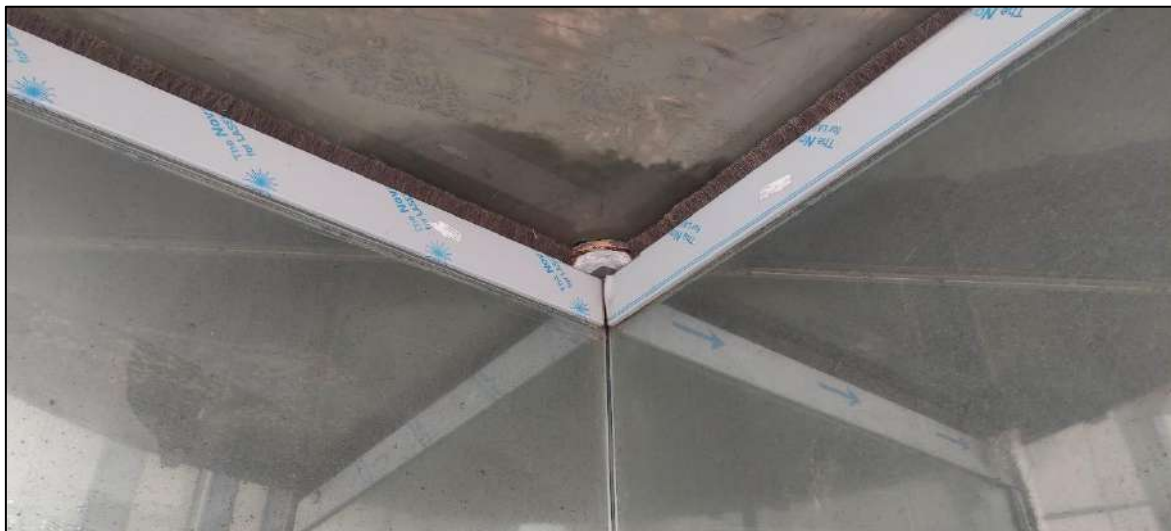
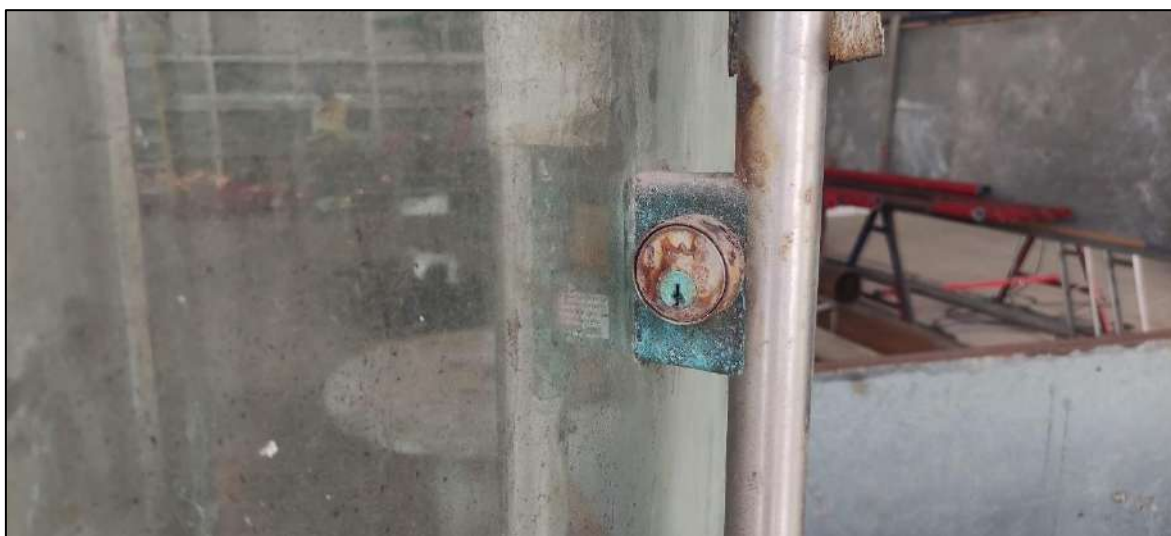
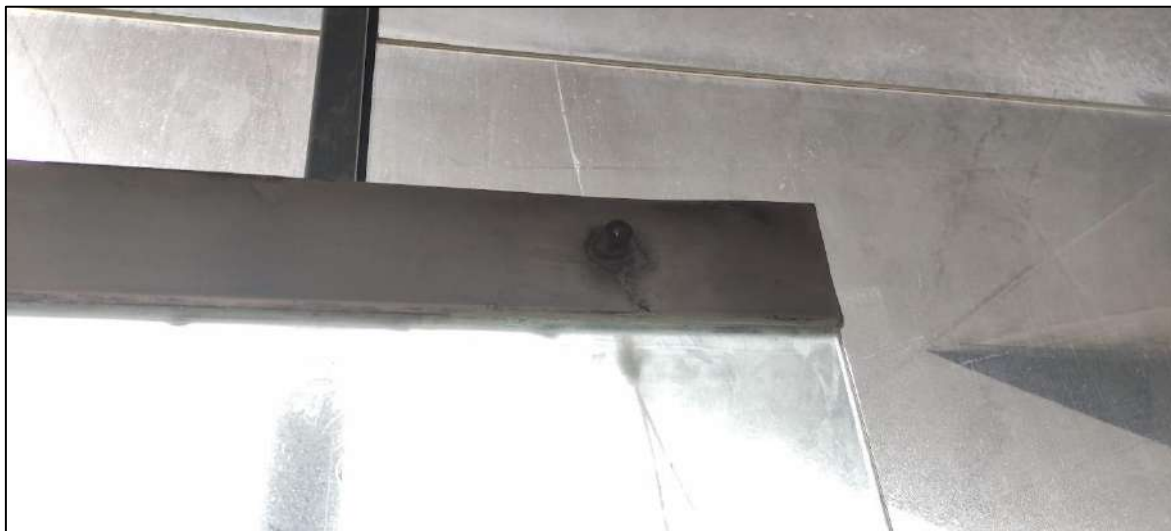
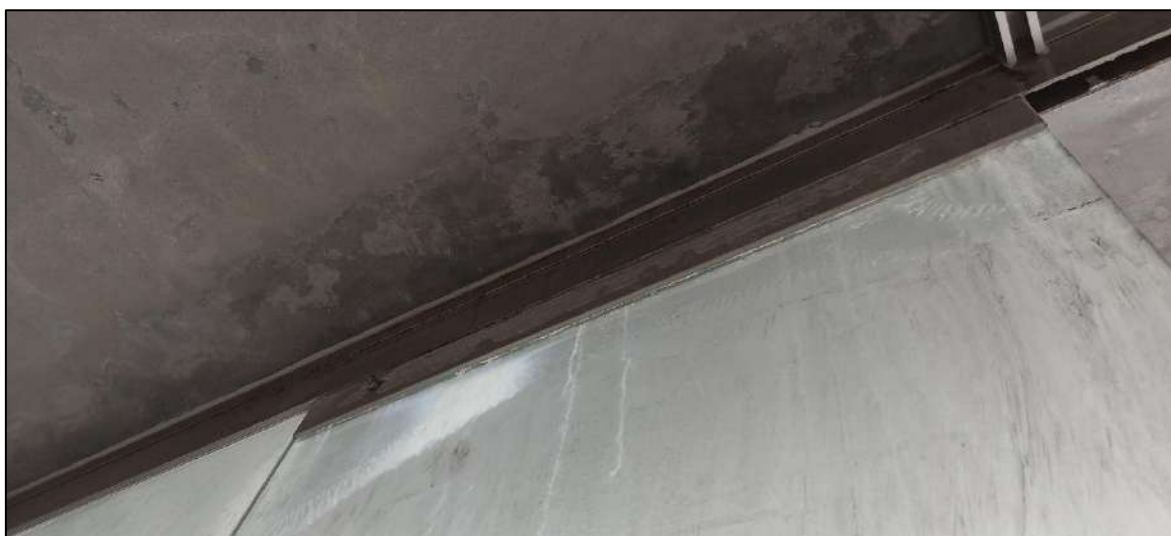
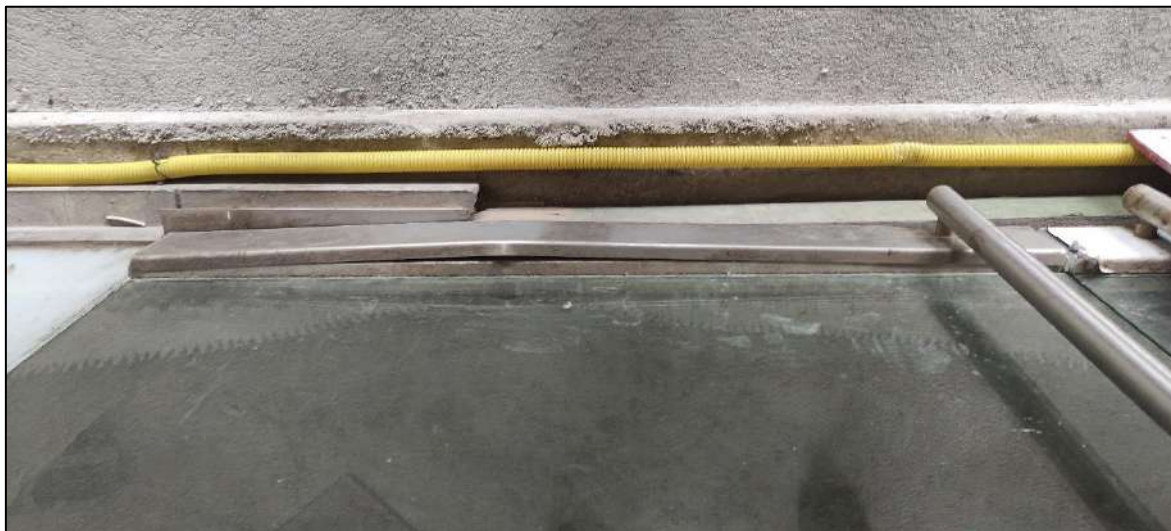
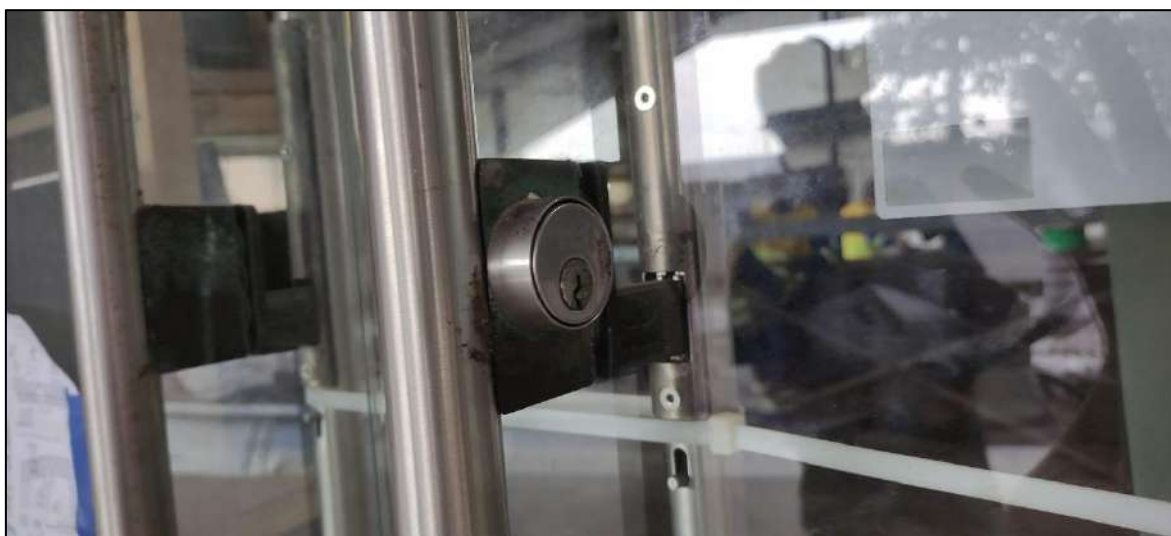
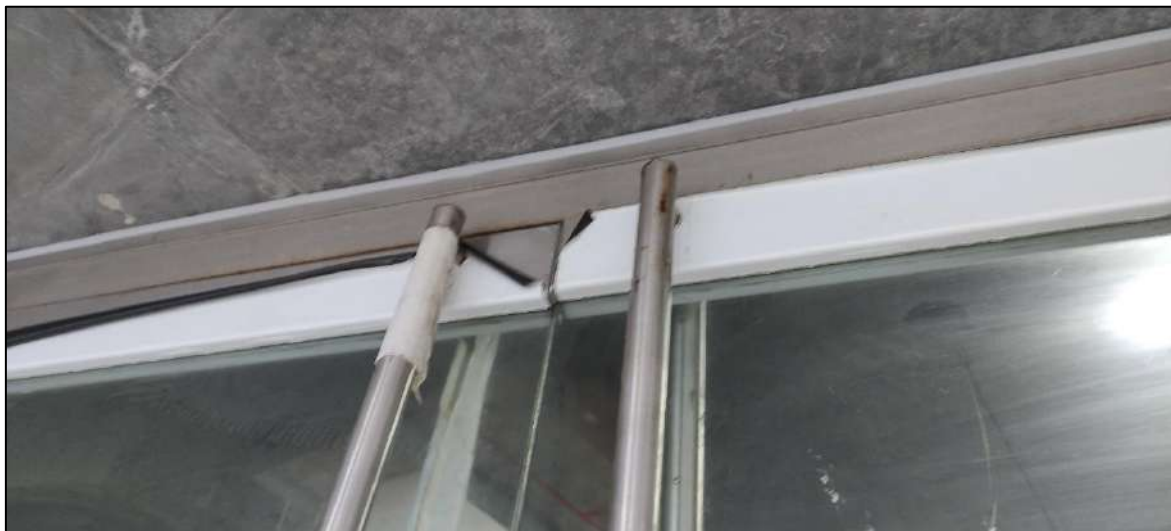
**Figura 55:** Demonstração da Patologia 15 no painel WW03

| Anomalia: Estrutura que recebe painéis do tipo WW com pontos de corrosão próximo ao parafuso junto ao teto. | |

| Orientação técnica: Realizar limpeza do local, com lixamento da superfície, aplicação de base protetora através de inibidor de corrosão, primer em 2 demãos e repintura em 3 demãos. | |

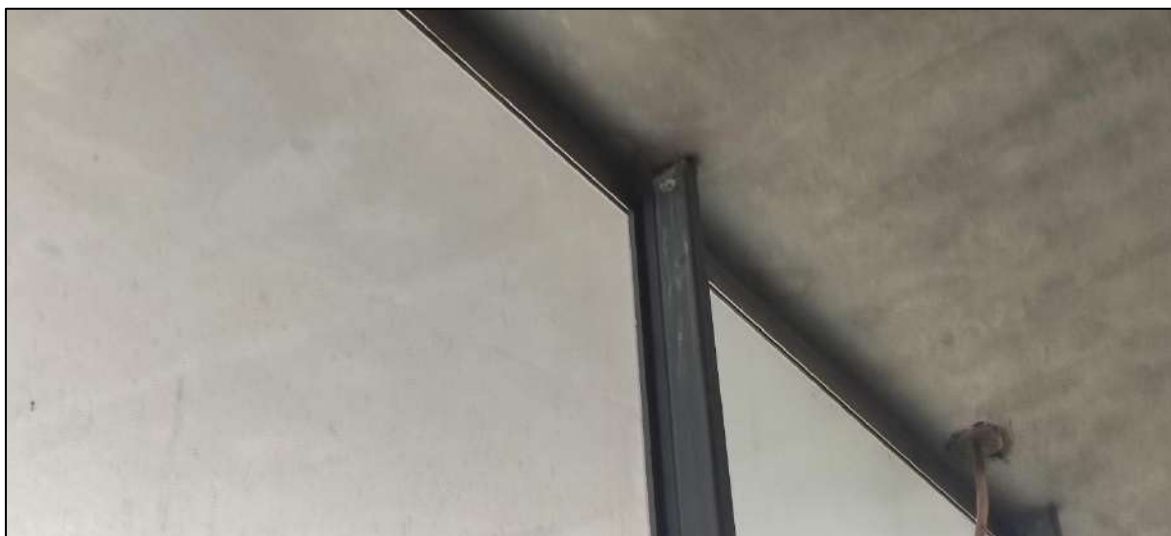
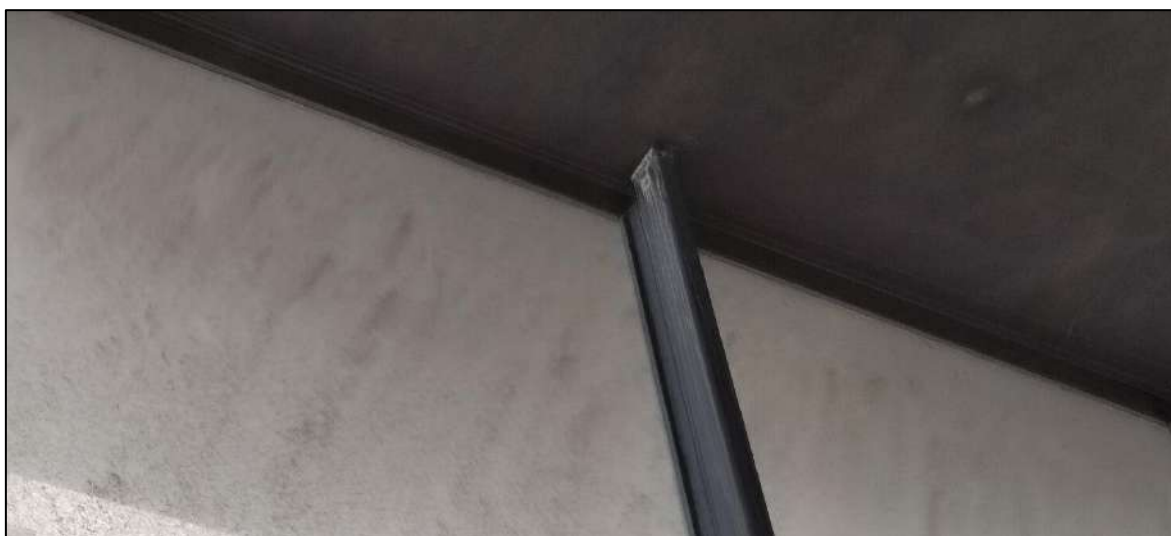
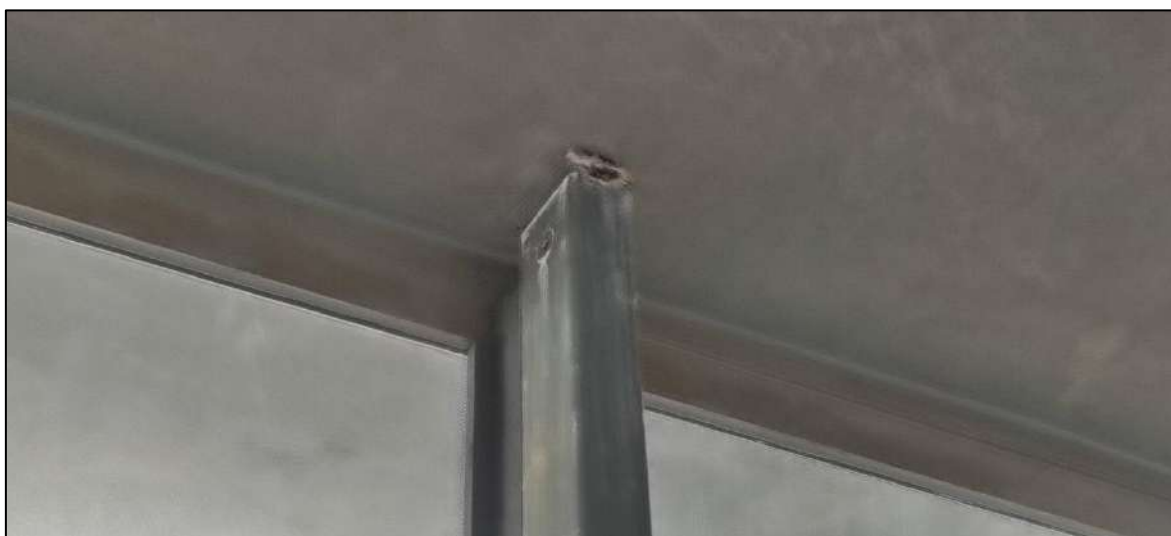
**Figura 65:** Demonstração da Patologia 16 no painel WW03

| Anomalia: Estrutura metálica que recebe painéis de vidro do tipo WW com corrosão. | |

| Orientação técnica: Realizar limpeza do local, com lixamento da superfície. Nos locais com perda de sessão deve ser preenchido com solda e regularizada a superfície. Após realizar aplicação de base protetora através de inibidor de corrosão, primer em 2 demãos e repintura em 3 demãos. | |

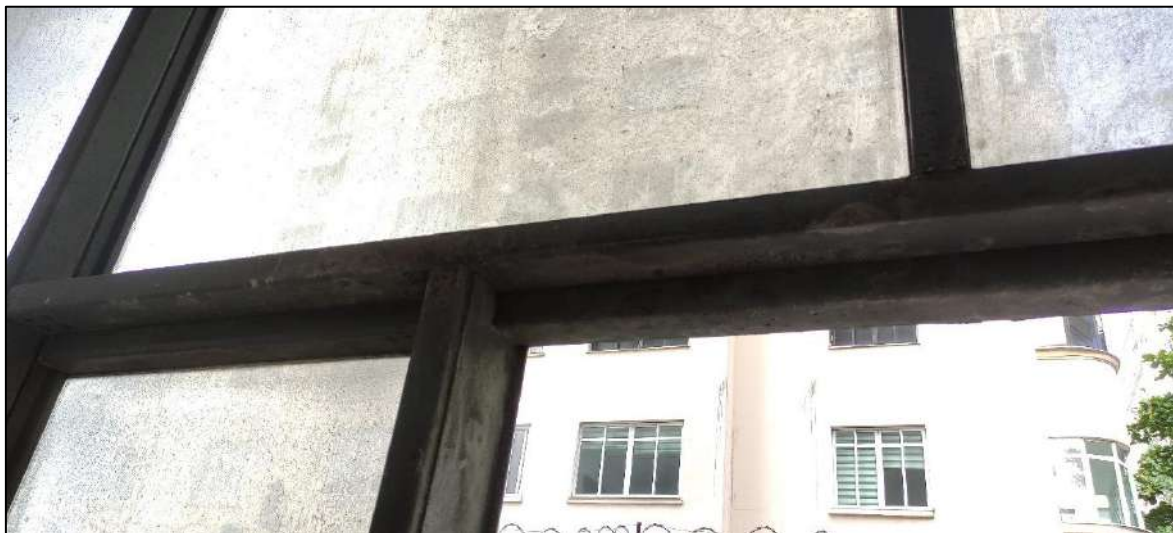
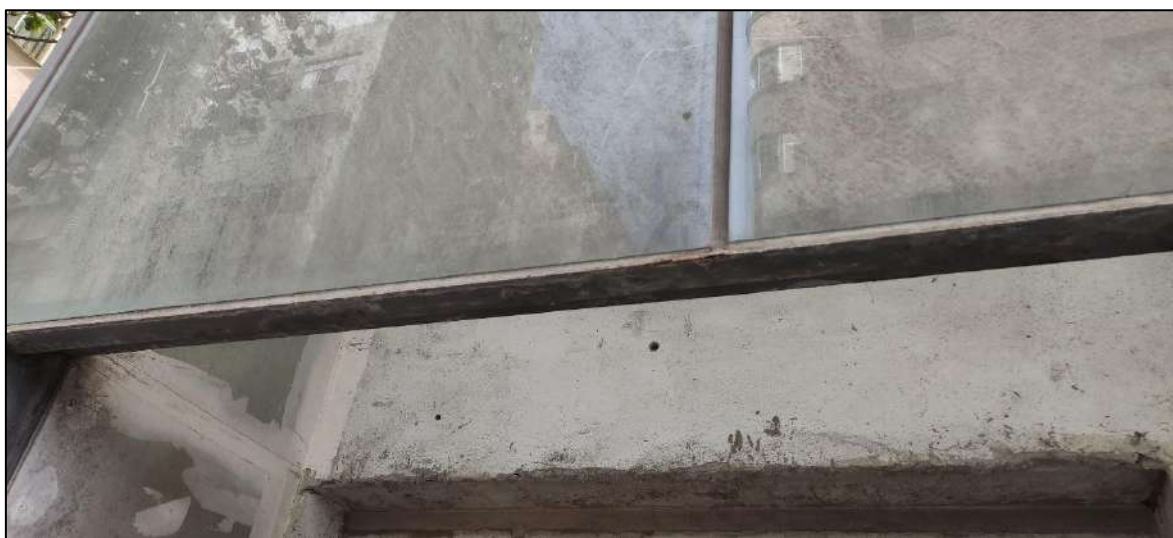
**Figura 70:** Demonstração da Patologia 17 no painel WW01

| Anomalia: Estrutura com corrosão, junto ao ponto da solda para instalação de corrimão. | |

| Orientação técnica: Realizar limpeza do local, com lixamento da superfície, aplicação de base protetora através de inibidor de corrosão, primer em 2 demãos e repintura em 3 demãos. | |

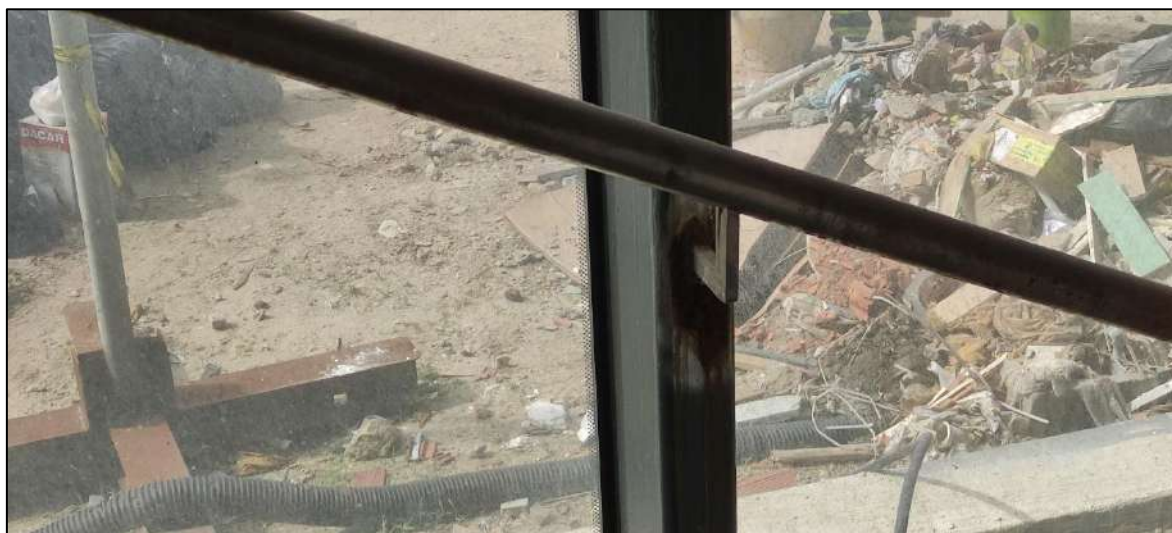
**Figura 72:** Demonstração da Patologia 18 no painel WW06

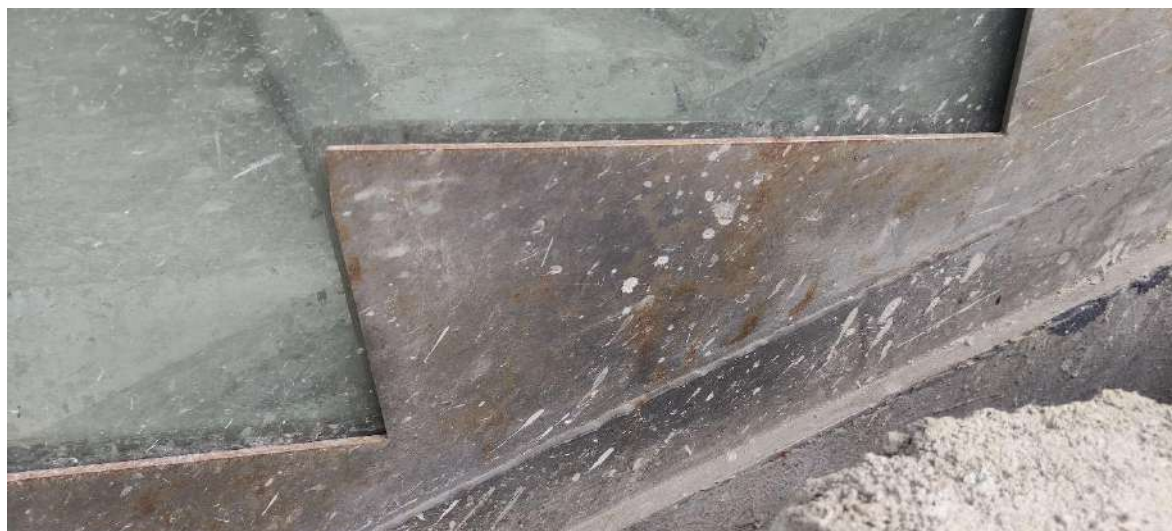
**Figura 73:** Demonstração da Patologia 19 no painel WW06

| Anomalia: Ponto de encontro/ solda entre duas estruturas de suporte dos painéis com oxidação e corrosão. | |

| Orientação técnica: Realizar limpeza do local, com lixamento da superfície, aplicação de base protetora através de inibidor de corrosão, primer em 2 demãos e repintura em 3 demãos. | |

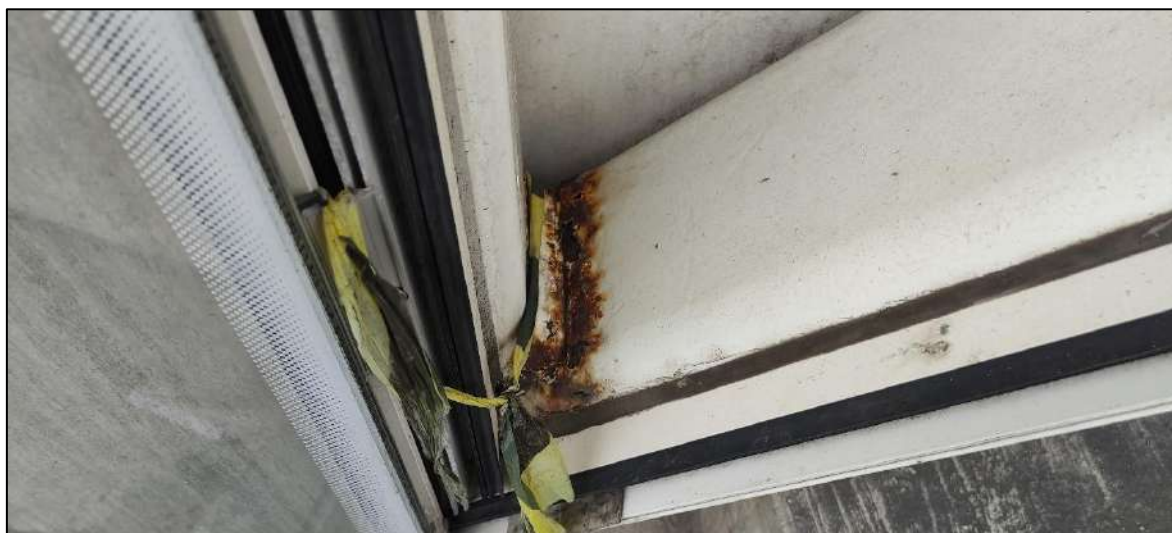
**Figura 74:** Demonstração da Patologia 20 no painel P2

| Anomalia: Emenda da chapa metálica de suporte aos vidros dos painéis com oxidação e corrosão. | |

| Orientação técnica: Realizar limpeza do local, com lixamento da superfície, aplicação de base protetora através de inibidor de corrosão, primer em 2 demãos e repintura em 3 demãos. | |
