INSTITUTO ESTADUAL DE ARQUITETURA E URBANISMO

**MIS  
MUSEU  
DA IMAGEM  
E DO SOM**

# Volume III

**Diagnóstico das fachadas,  
elementos metálicos e vidros**

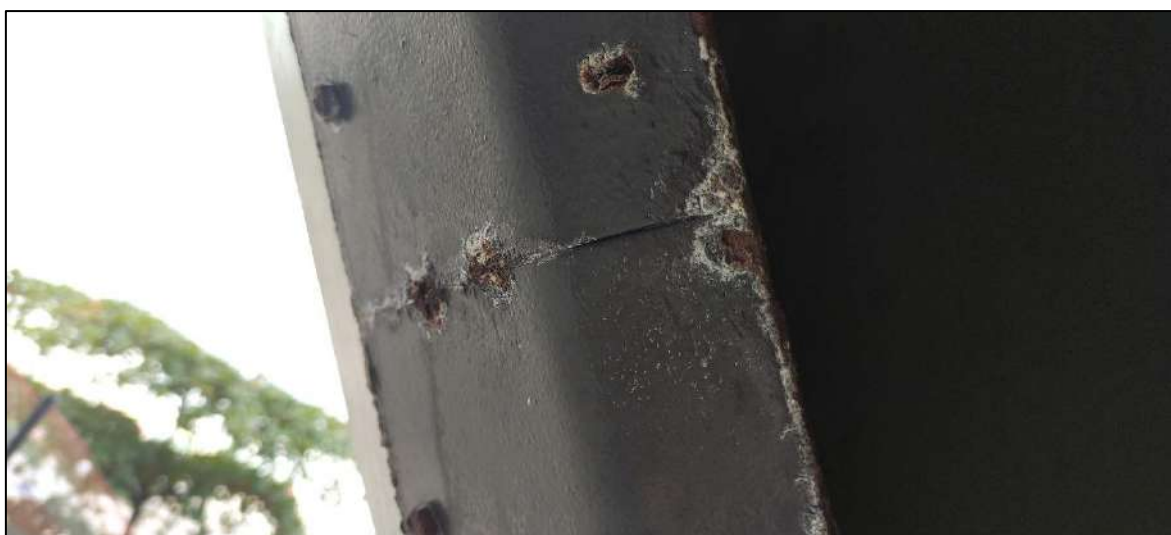
**Figura 75:** Demonstração da Patologia 21 no painel P2

| Causa: Infiltração na laminação do vidro, agravado pela alta temperatura local. | |

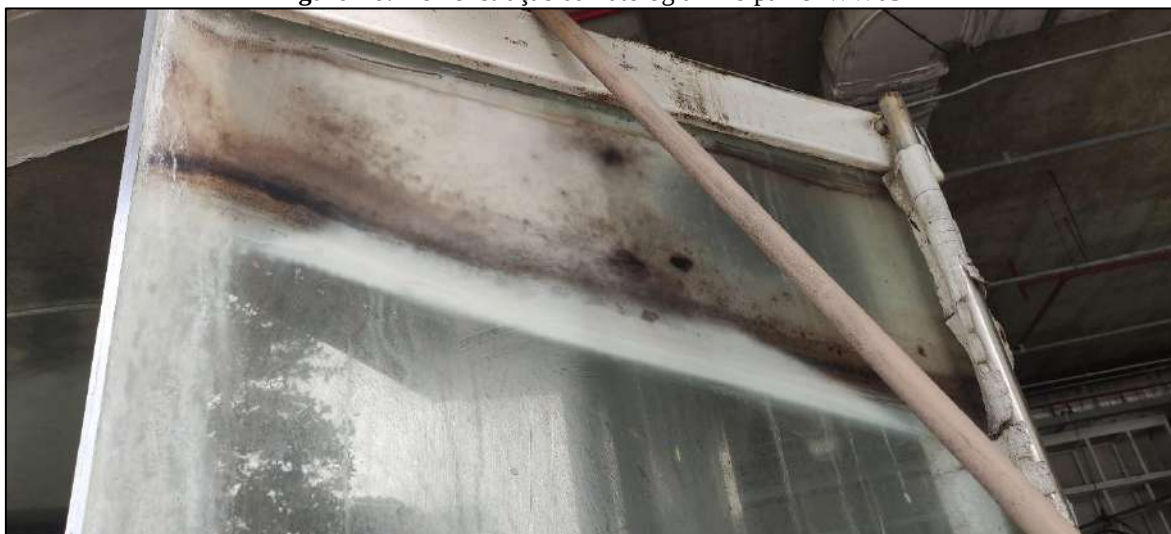
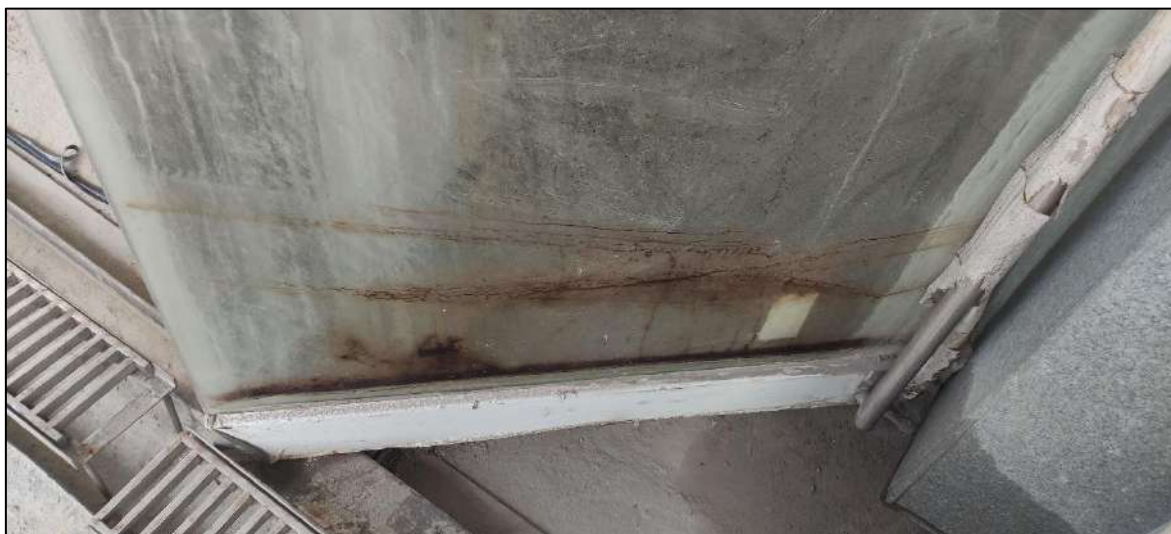
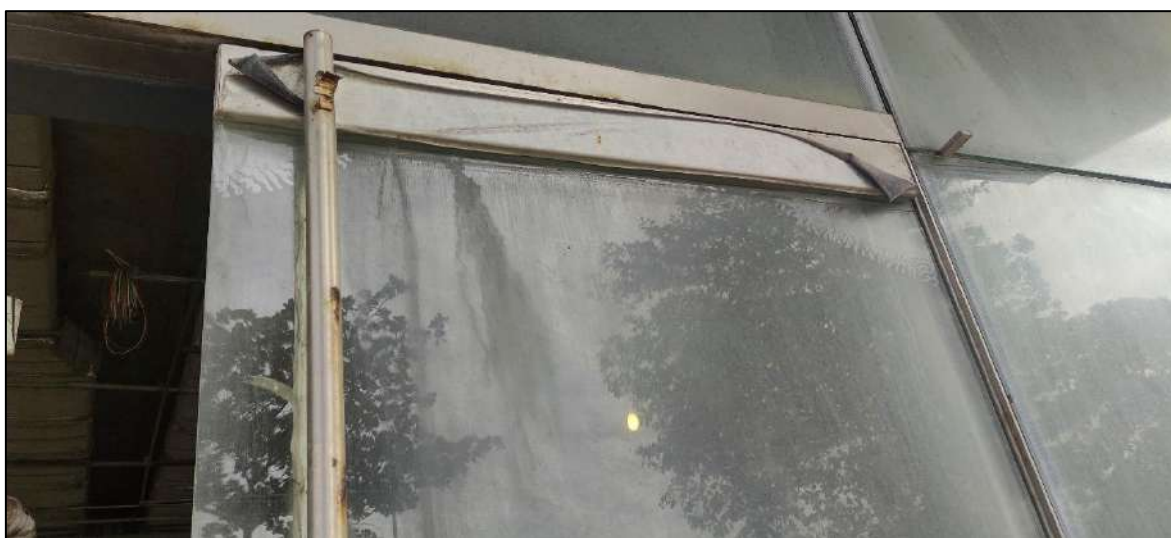
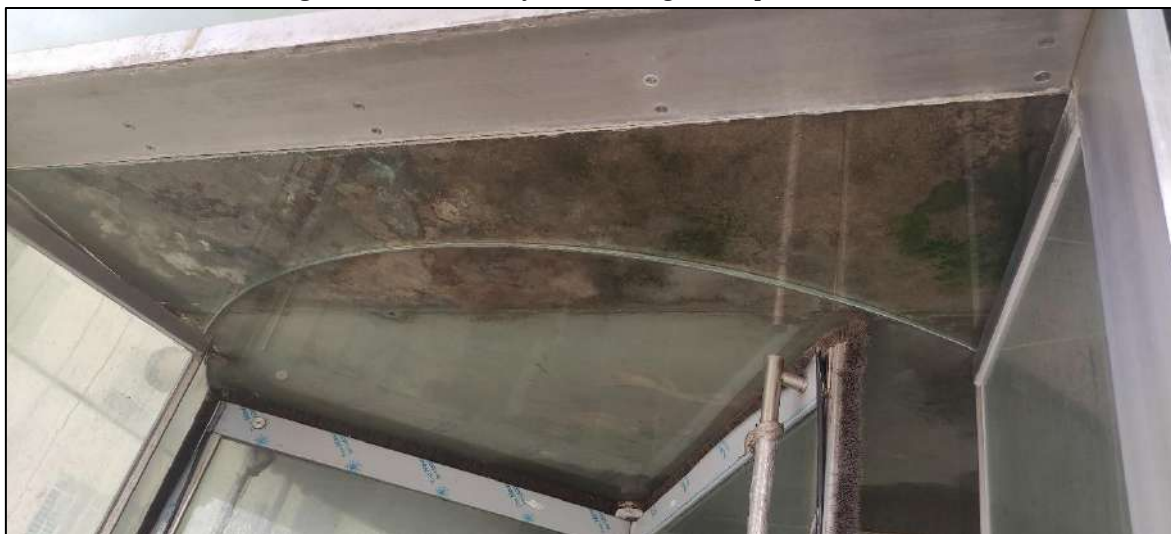
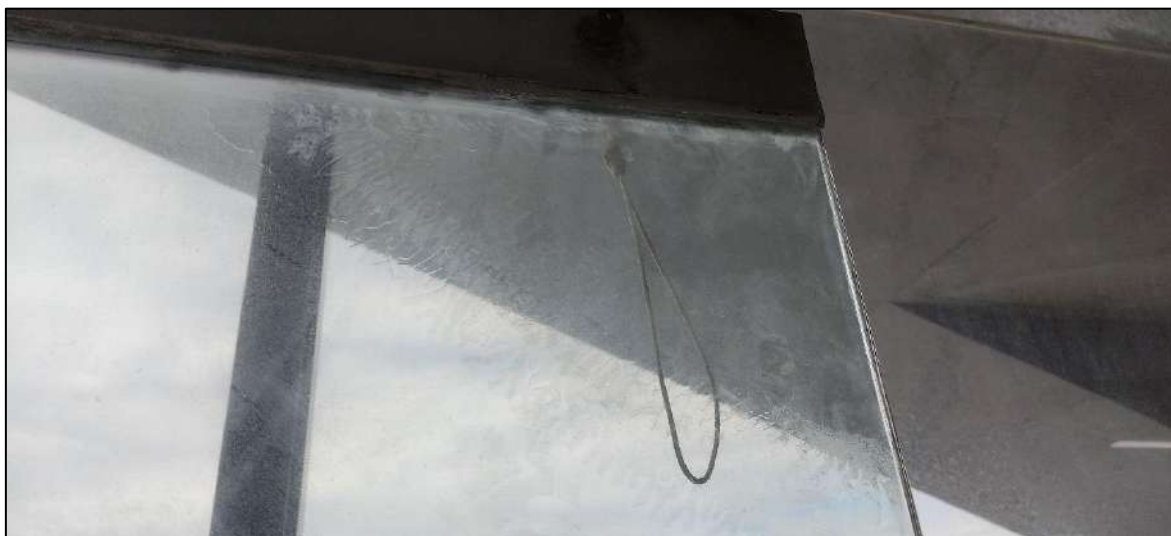
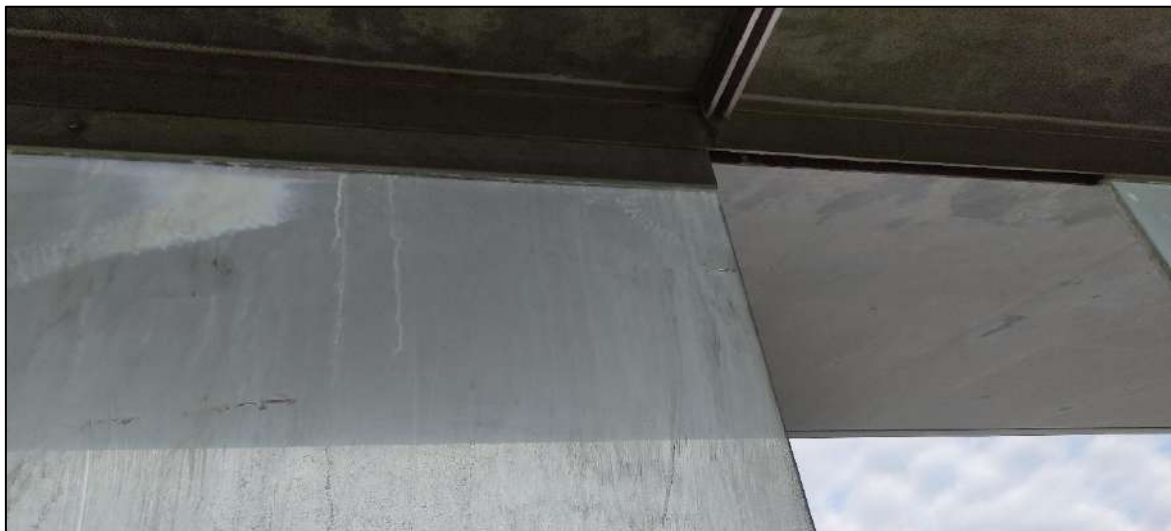
**Figura 76:** Demonstração da Patologia 1 no painel WW03

| Causa: Dano causado por terceiros. | |

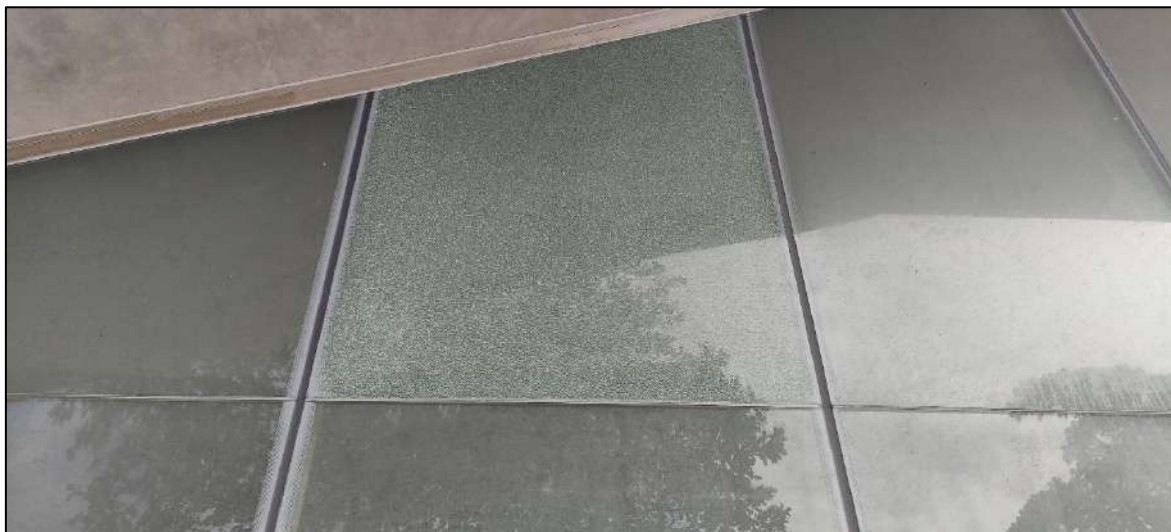
**Figura 82:** Demonstração da Patologia 2 no painel WW04

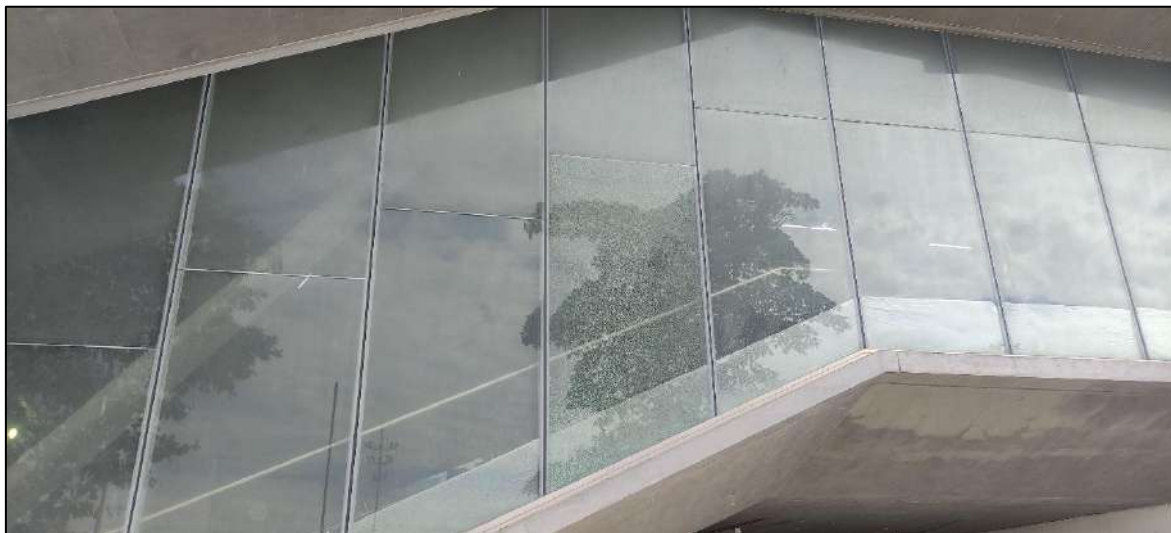
**Figura 83:** Demonstração da Patologia 2 no painel WW04

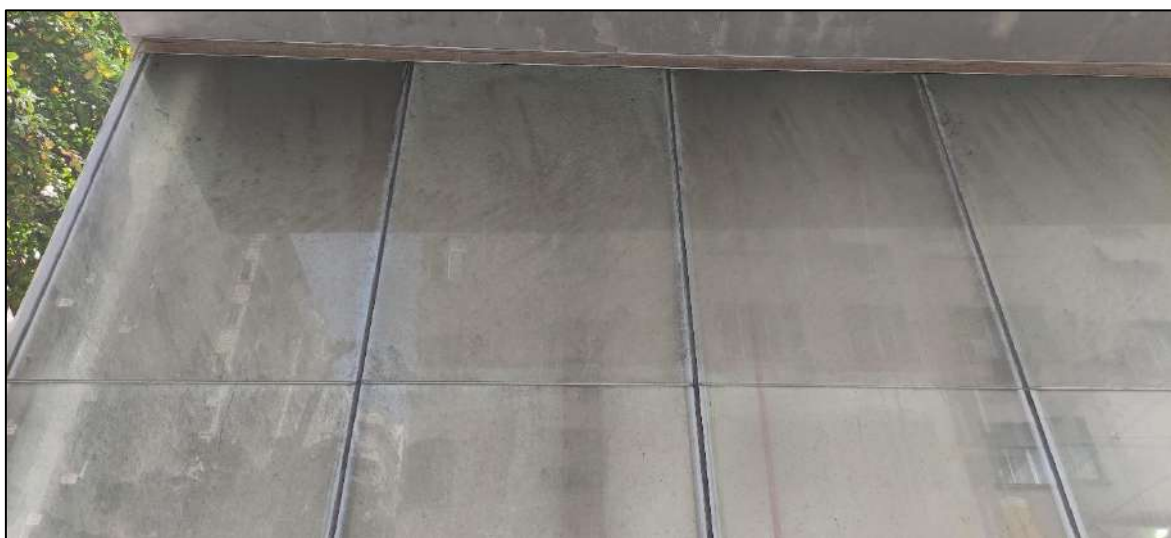
**Figura 84:** Demonstração da Patologia 2 no painel WW01

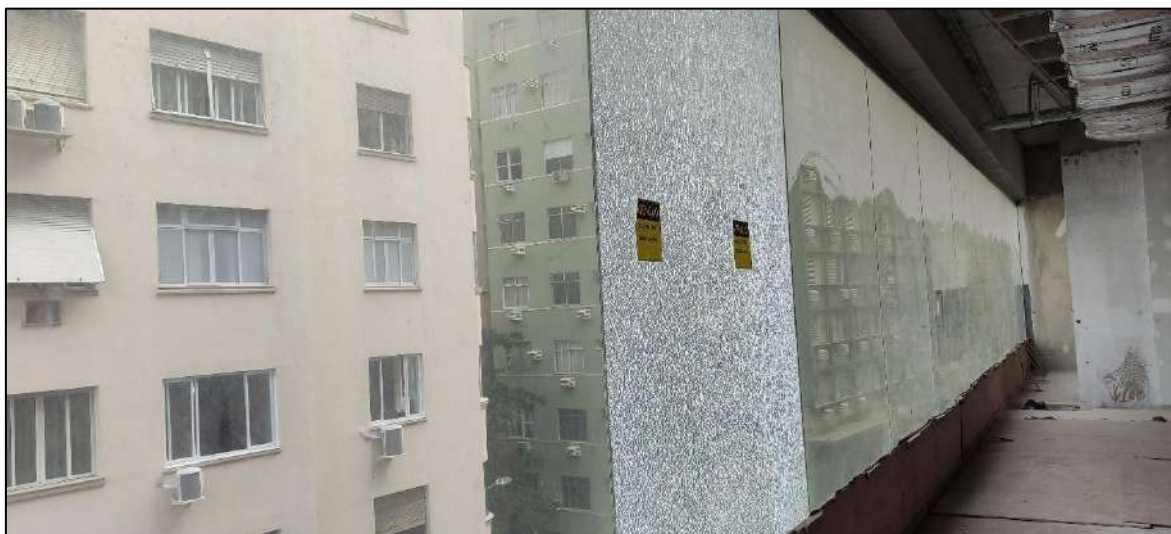
**Figura 85:** Demonstração da Patologia 2 no painel WW10

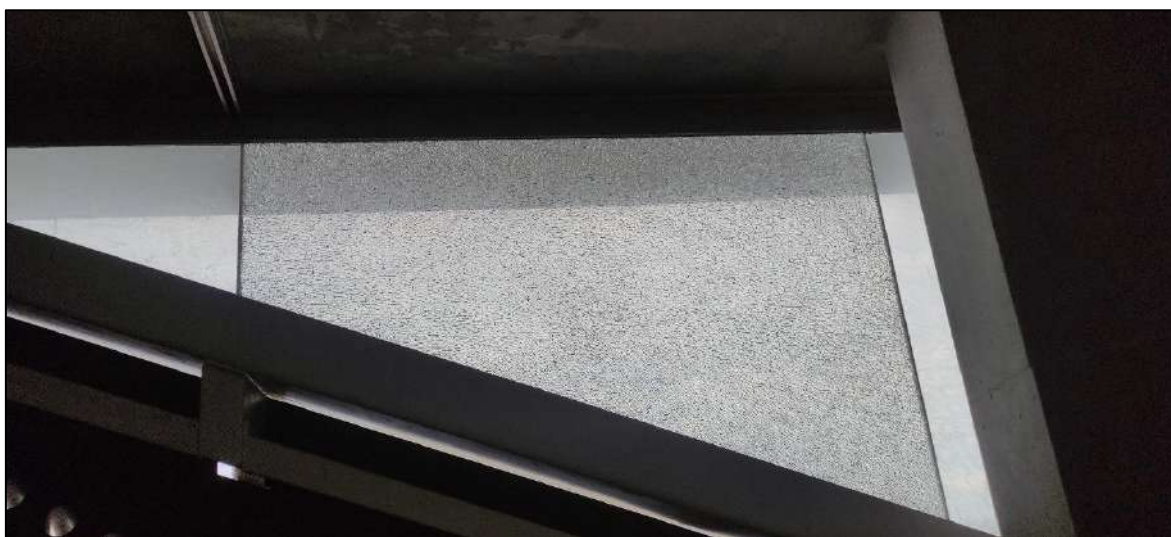
**Figura 86:** Demonstração da Patologia 2 no painel WW18

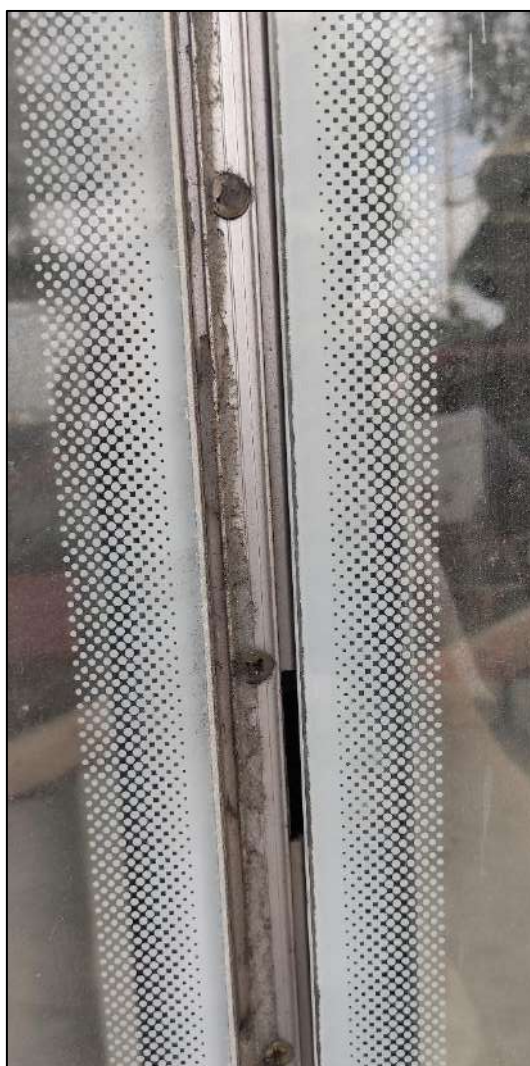
**Figura 87:** Demonstração da Patologia 3 no painel WW06

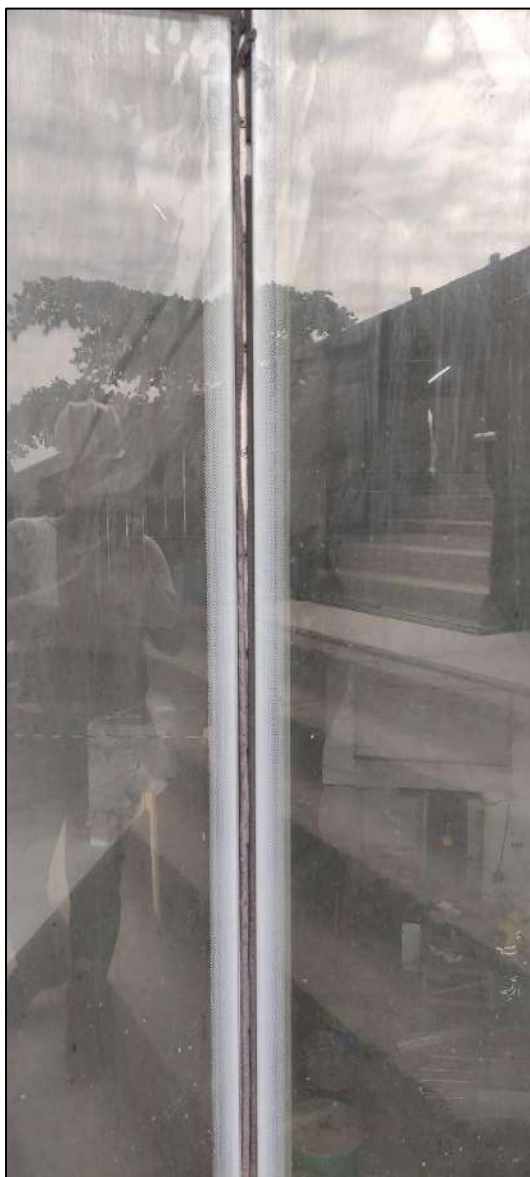
**Figura 88:** Demonstração da Patologia 3 no painel WW07

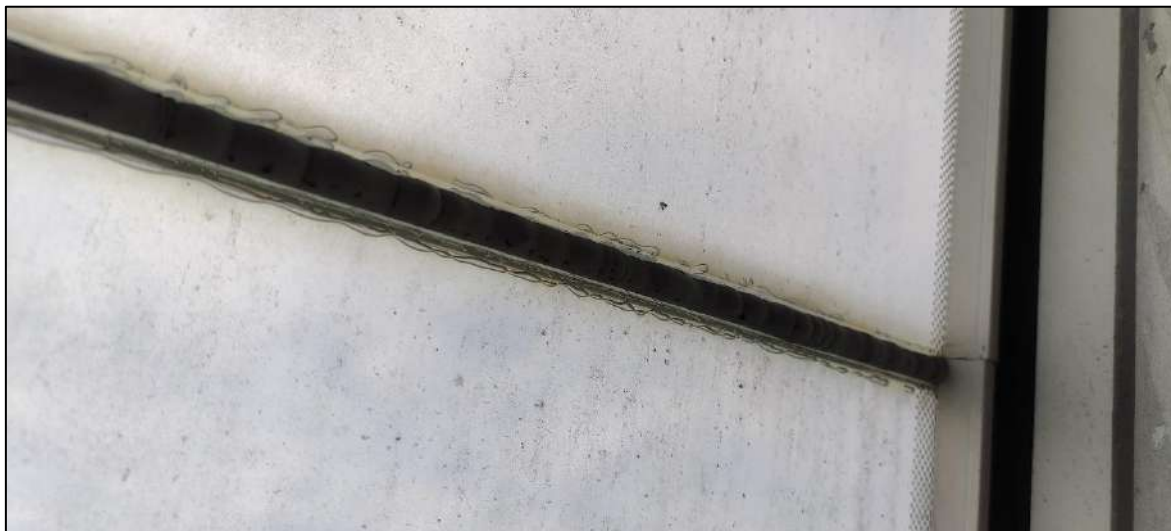
**Figura 89:** Demonstração da Patologia 3 no painel 1

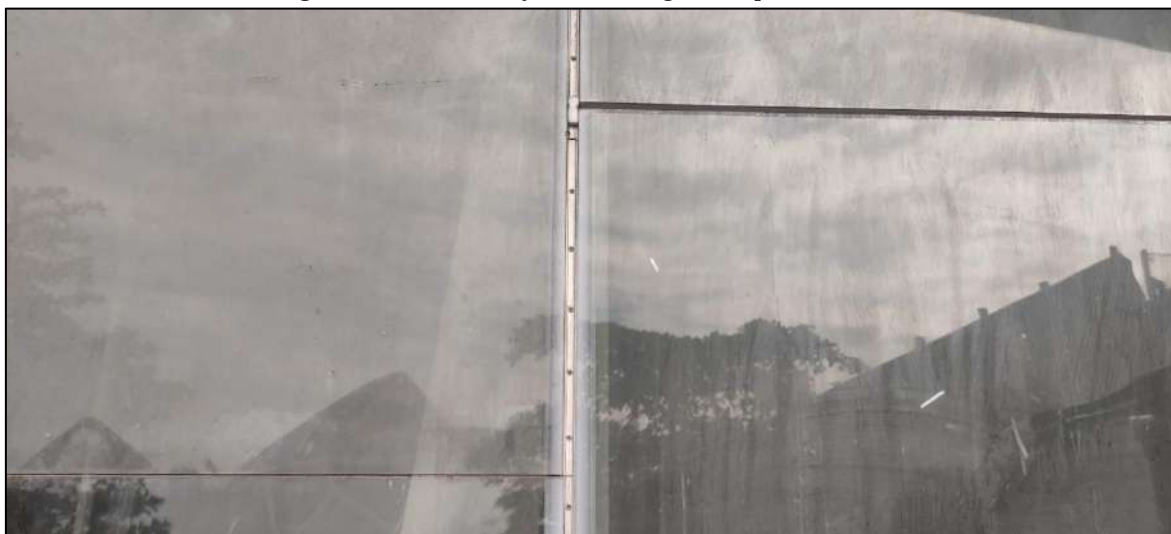
**Figura 90:** Demonstração da Patologia 4 no painel WW07

| Orientação técnica: Ajustar painéis e realizar isolamento das juntas conforme projeto. | |

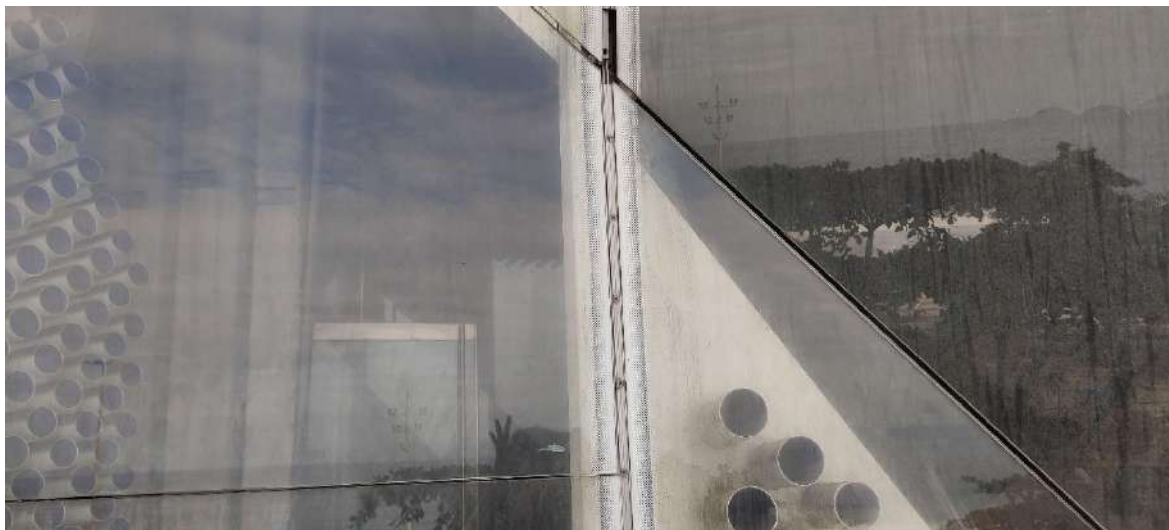
**Figura 91:** Demonstração da Patologia 4 no painel 2

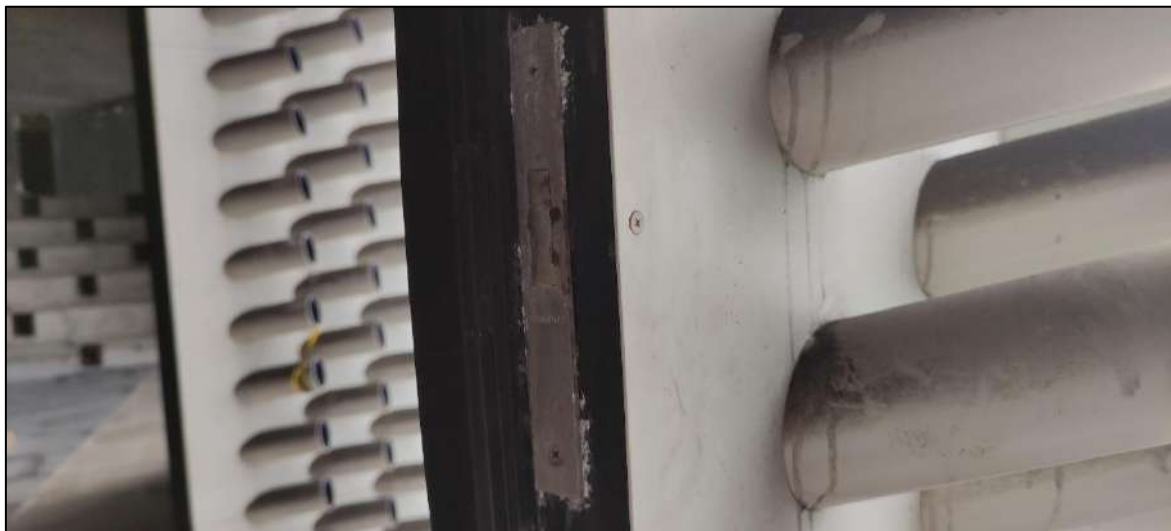
| Anomalia: Fechadura com corrosão devido a oxidação. | |

**Figura 92:** Demonstração da Patologia 1 no painel 2

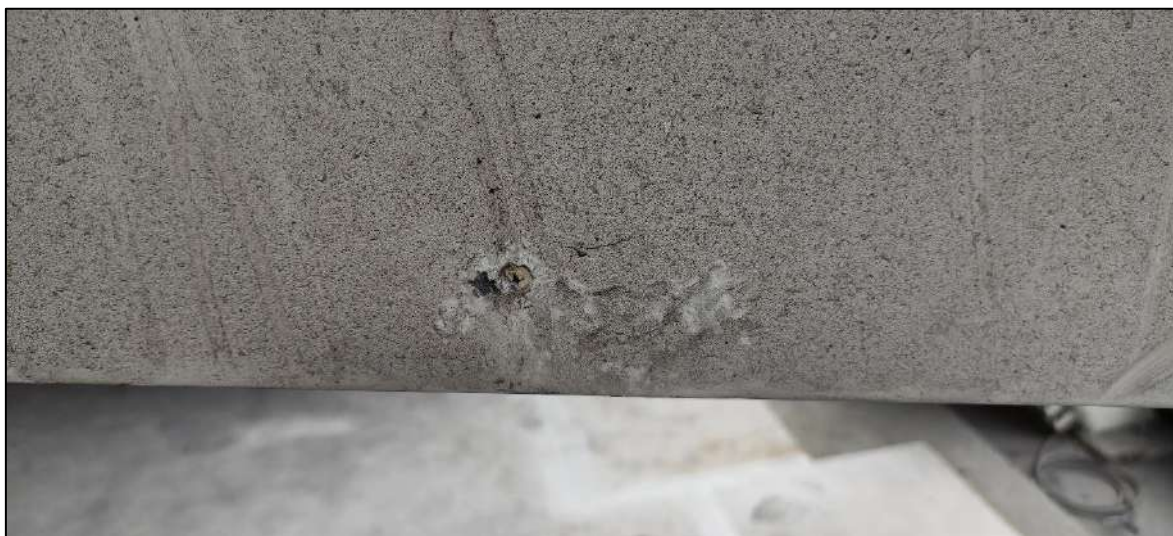
| Anomalia: Corrosão filiforme com descascamento da pintura próximos aos parafusos de forma generalizada nos painéis. | |
| Causa: Desgaste natural por falta de manutenção, ocasionada por pilha de corrosão galvânica existente entre metais diferentes. | |

**Figura 93:** Demonstração da Patologia 2 no painel 1

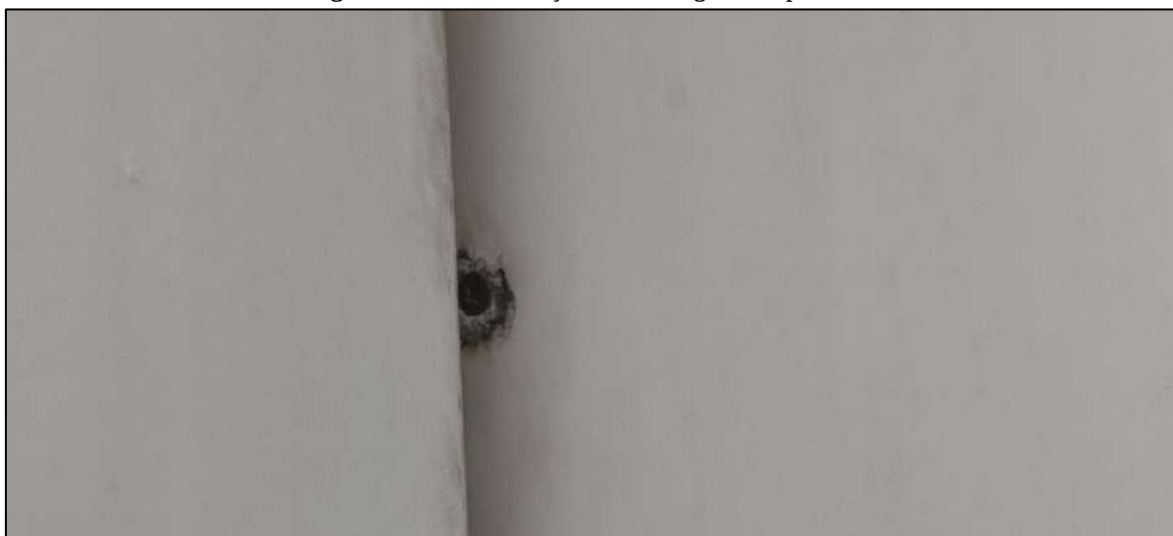
**Figura 94:** Demonstração da Patologia 2 no painel 2

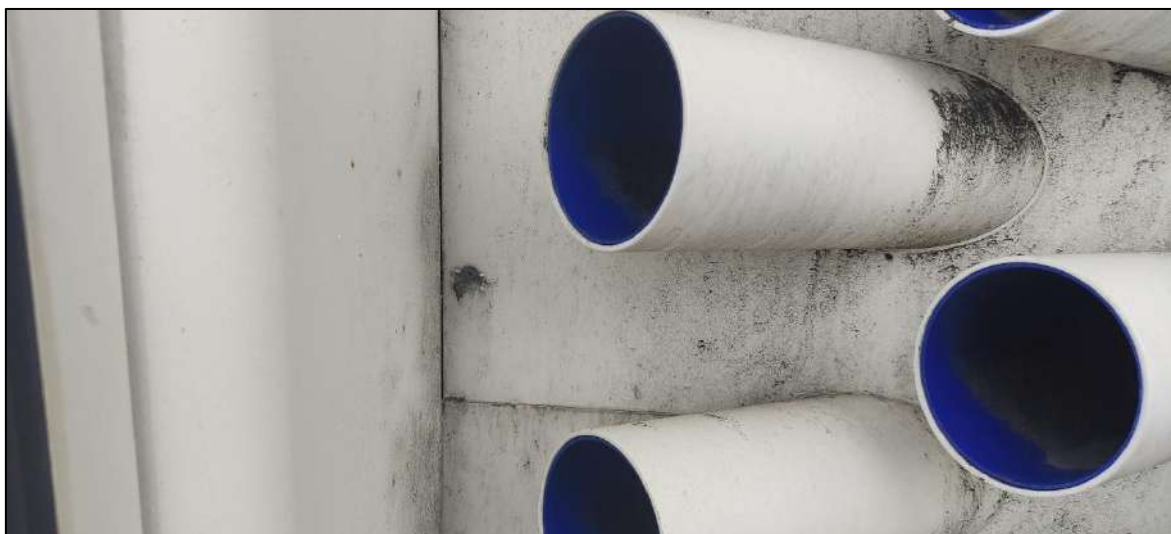
**Figura 95:** Demonstração da Patologia 2 no painel 3

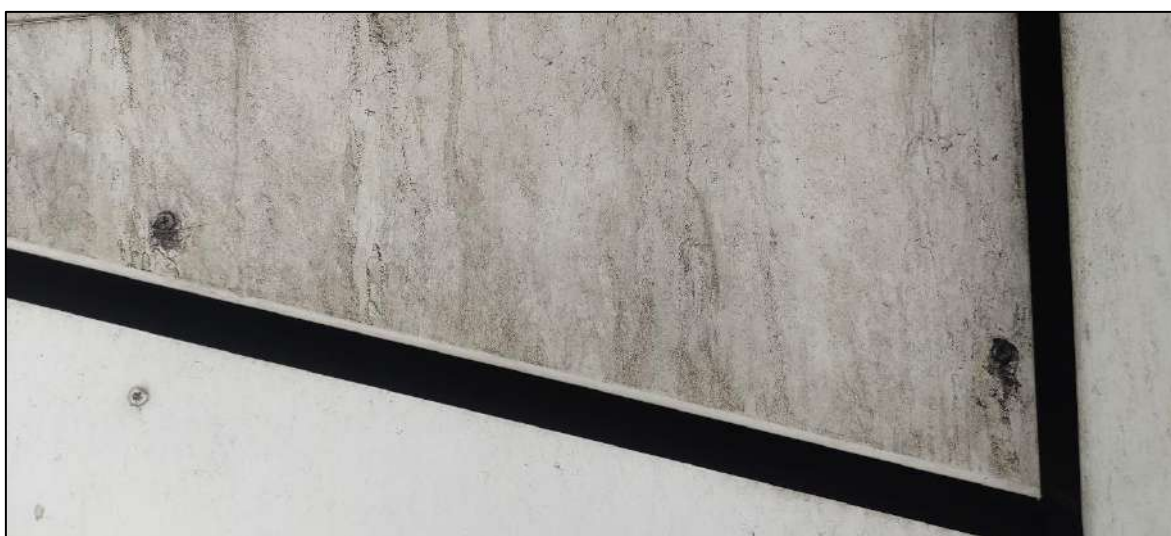
**Figura 96:** Demonstração da Patologia 2 no painel 4

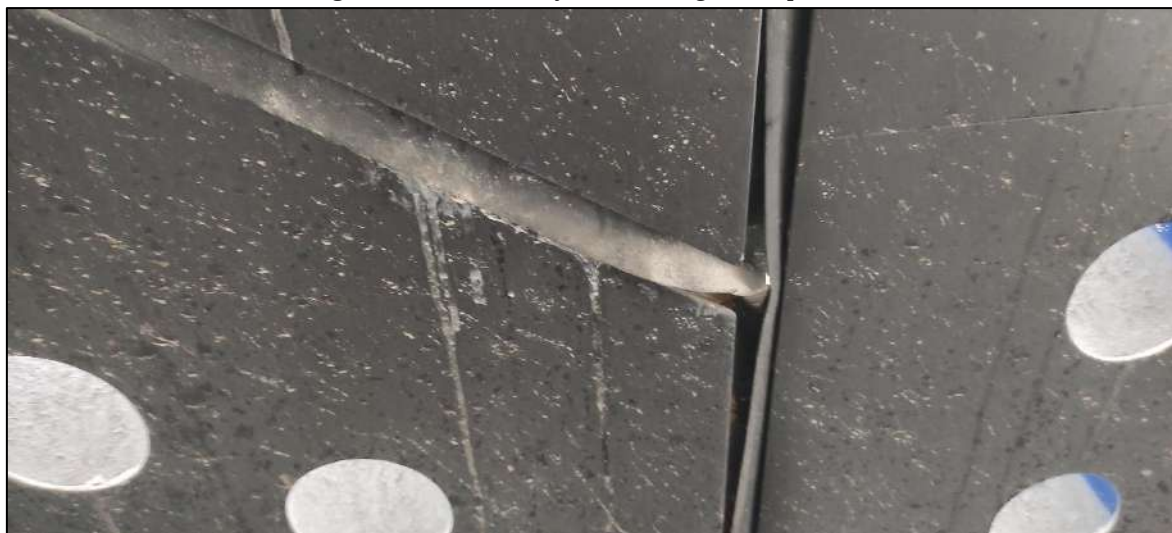
**Figura 97:** Demonstração da Patologia 3 no painel 1

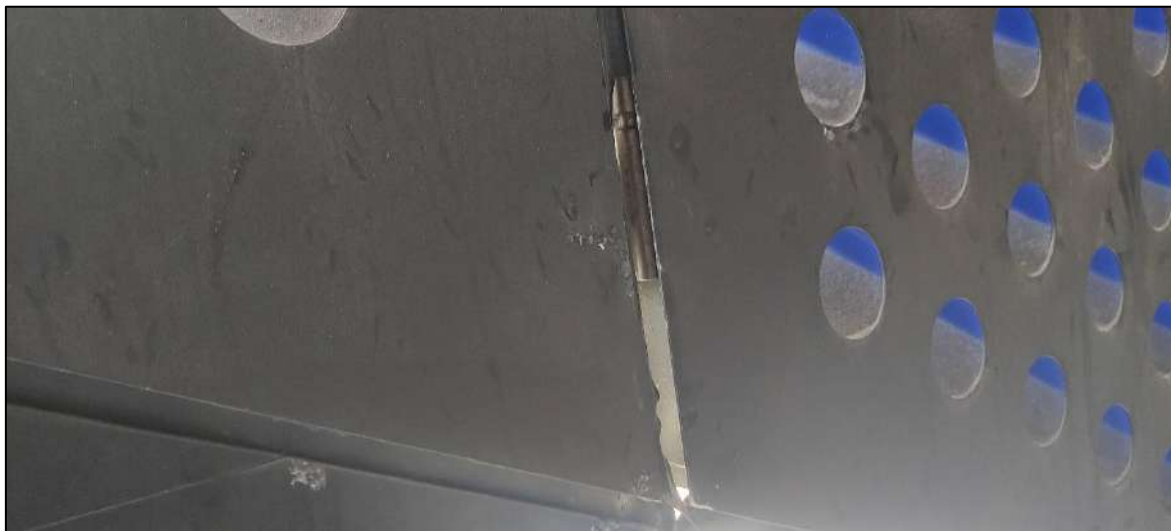
**Figura 98:** Demonstração da Patologia 3 no painel 2

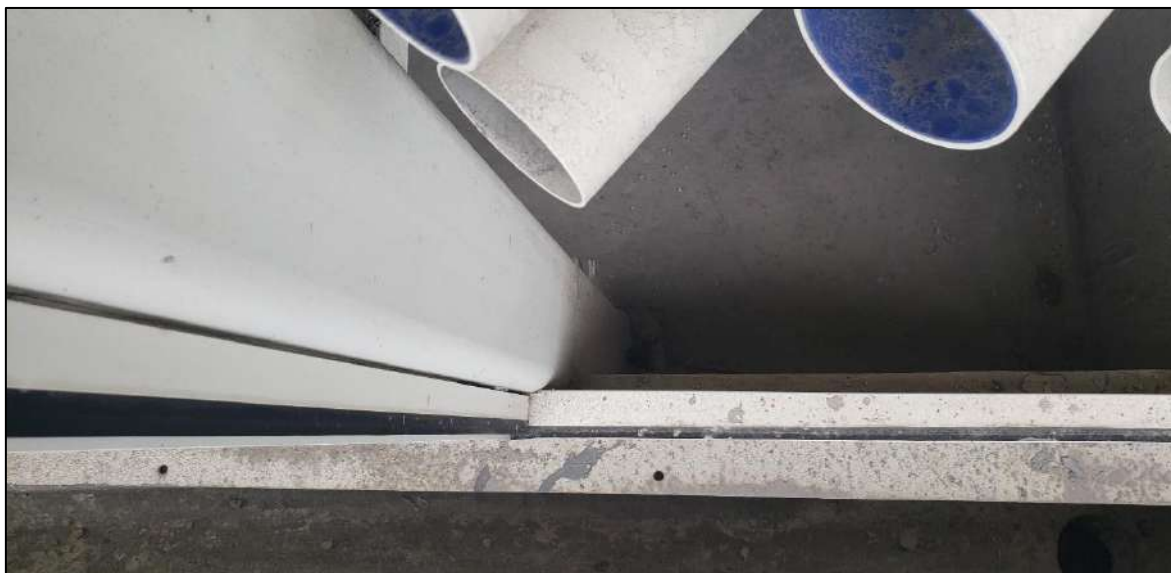
**Figura 100:** Demonstração da Patologia 4 no painel 3

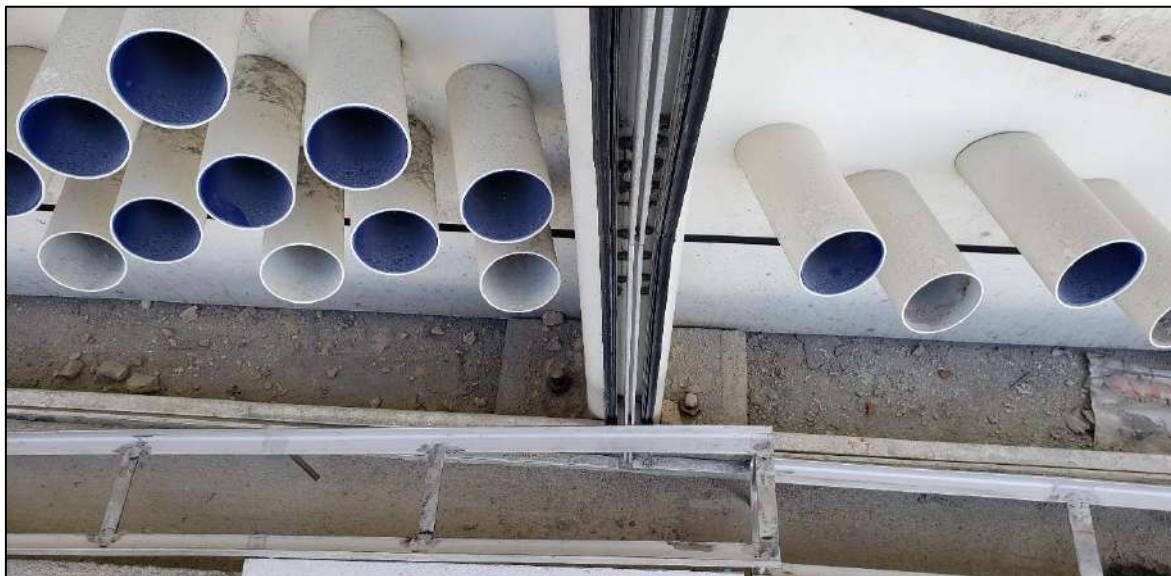
**Figura 101:** Demonstração da Patologia 4 no painel 4

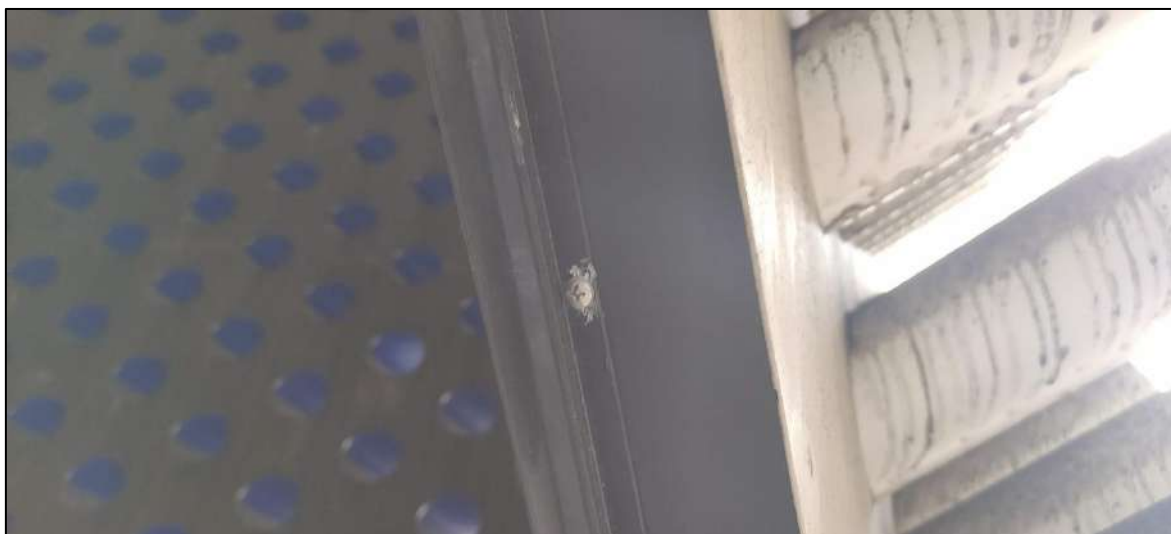
| Causa: Desgaste natural por falta de manutenção, ocasionada por pilha de corrosão galvânica existente entre metais diferentes. | |

**Figura 102:** Demonstração da Patologia 5 no painel 2

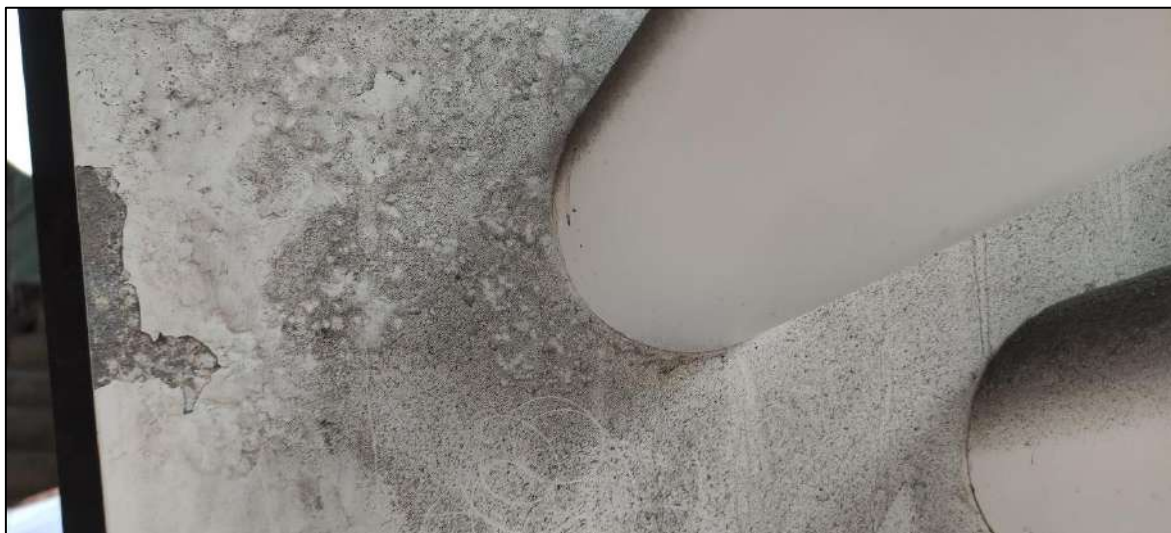
| Anomalia: Descascamento da pintura causada por corrosão filiforme das placas do cobogó | |

**Figura 103:** Demonstração da Patologia 6 no painel 1

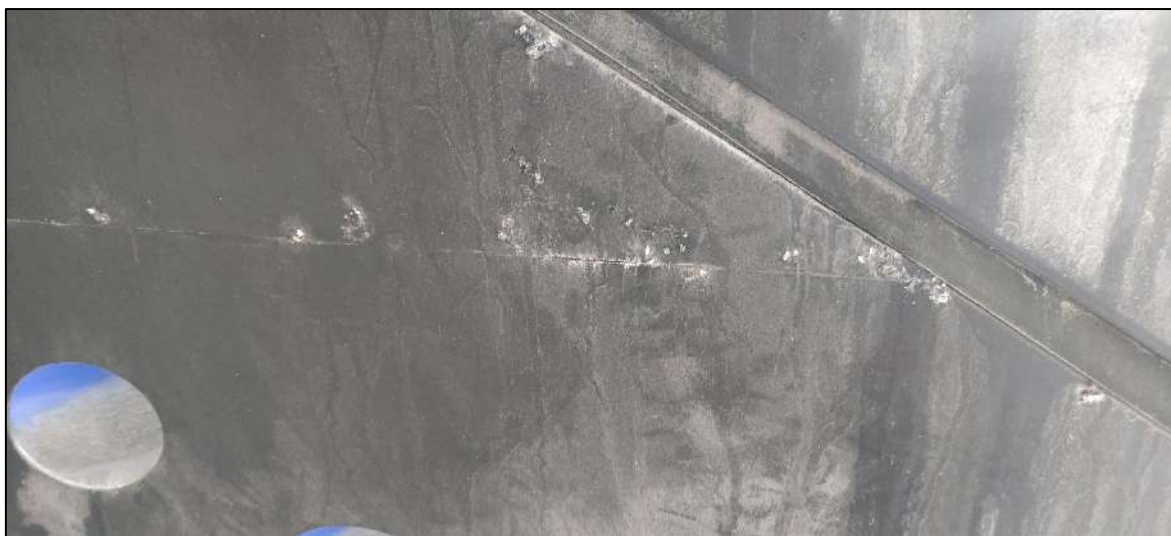
| Anomalia: Corrosão filiforme com descascamento da pintura no encontro entre as chapas planas | |
| Causa: Desgaste natural por falta de manutenção, ocasionada por pilha de corrosão galvânica existente entre metais diferentes (solda e metal). | |

**Figura 106:** Demonstração da Patologia 8 no painel 3

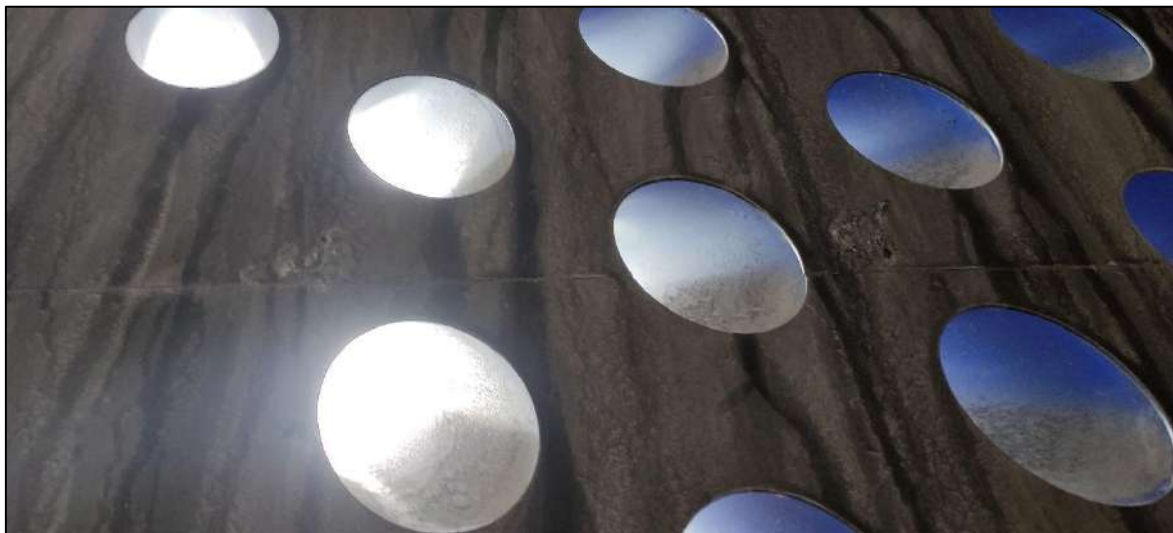
**Figura 107:** Demonstração da Patologia 8 no painel 4

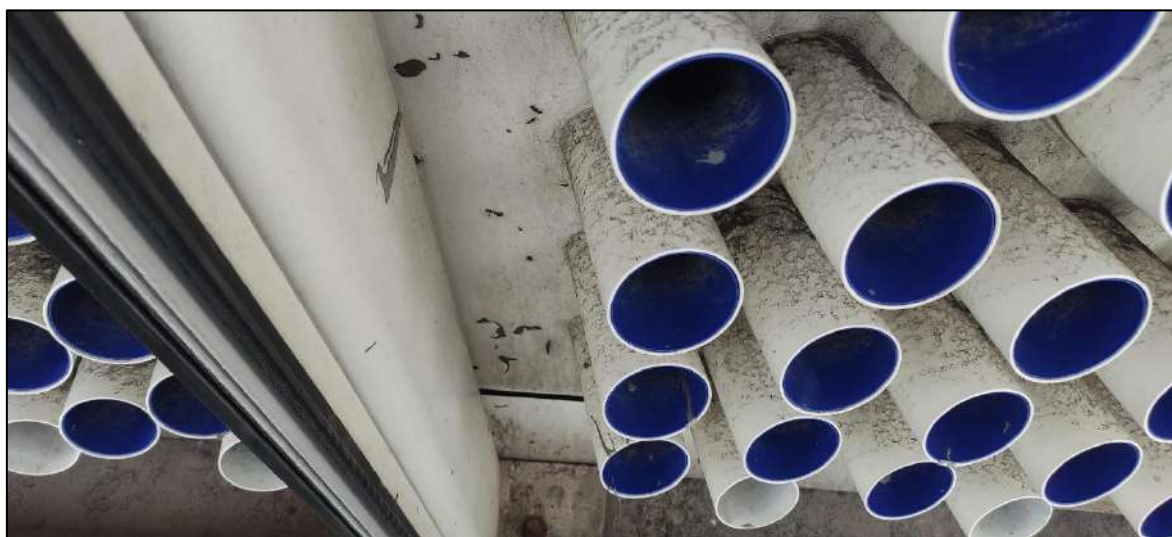
**Figura 108:** Demonstração da Patologia 9 no painel 4

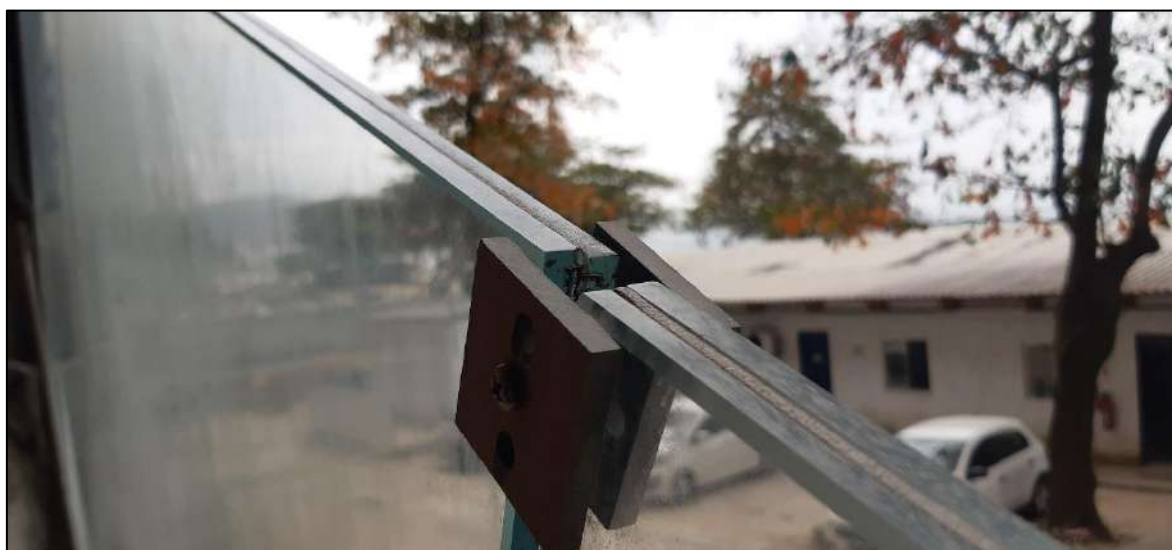
**Figura 110:** Demonstração da Patologia 1 no guarda corpo G1A

Nota: Sabendo que a altura dos guarda corpos externos estão em desacordo com a ABNT NBR 14718/2019 (mínimo 1,10m de altura conforme Figura 116 e Figura 117), será necessário fazer uma complementação em sua altura. Sugere-se então que a solução técnica adotada atenda a reparação da patologia 1, conforme indicado nos croquis **Figura 118**, **Figura 119** e **Figura 120**, permitindo assim a recuperação dos painéis de vidro e não a substituição total.

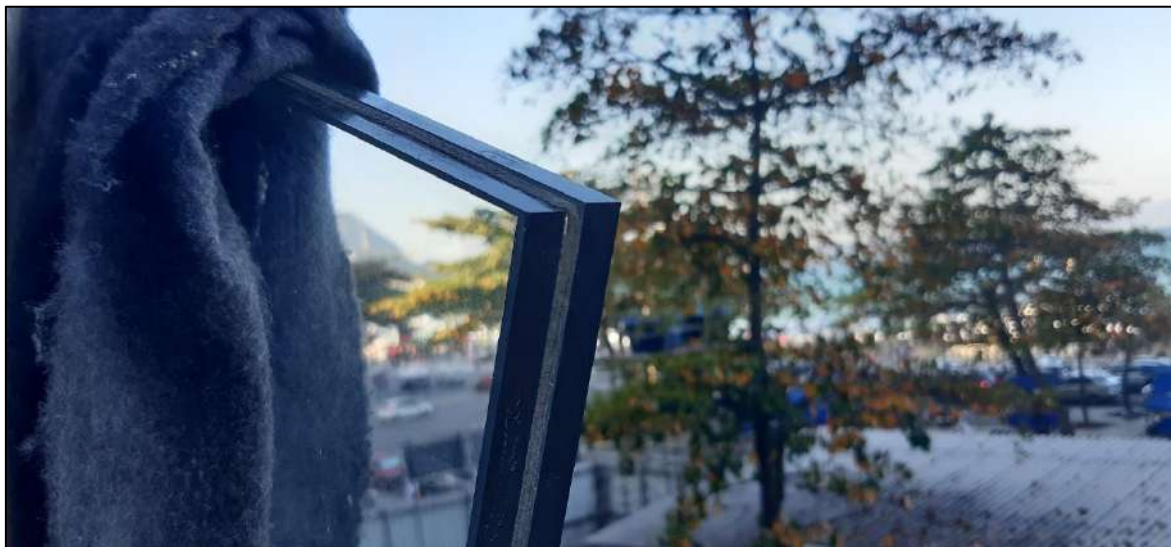
**Figura 111:** Demonstração da Patologia 1 no guarda corpo G1B

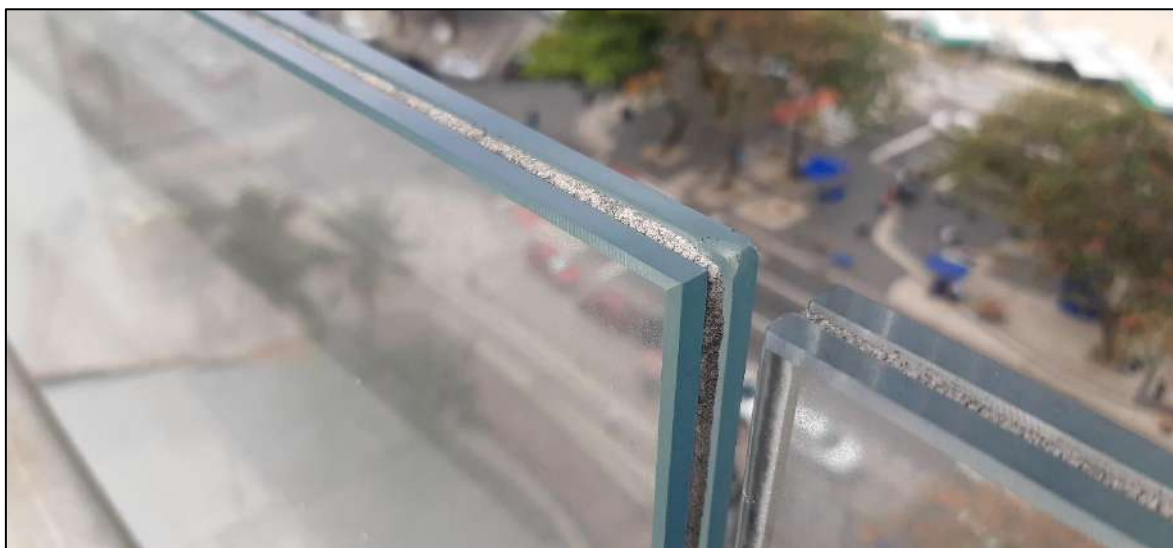
**Figura 114:** Demonstração da Patologia 1 no guarda corpo G11A

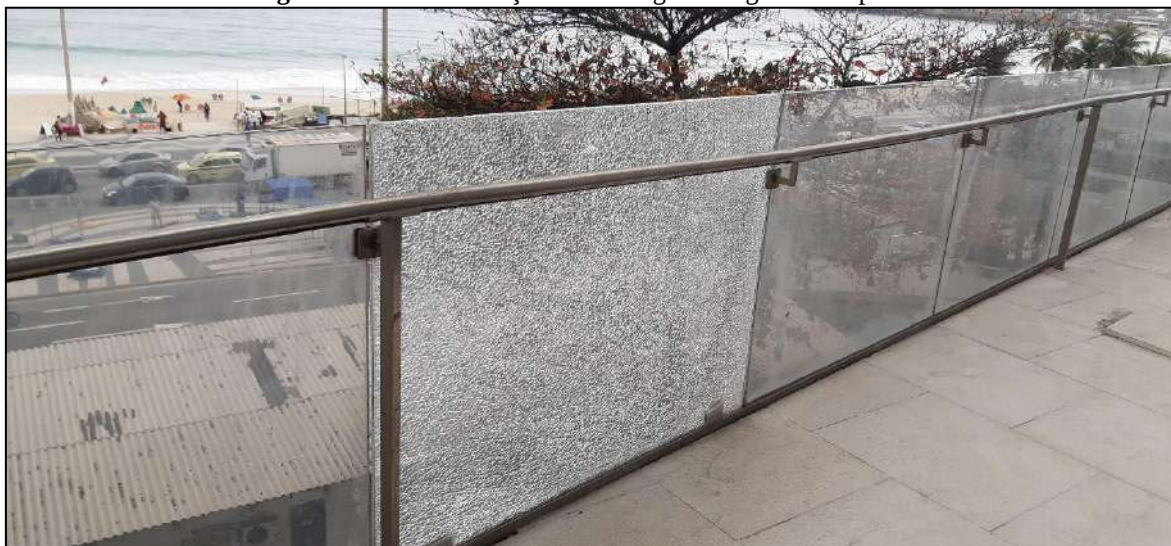
| Causa: Dano causado por teceiros. | |

**Figura 121:** Demonstração da Patologia 2 no guarda corpo G3
