INSTITUTO ESTADUAL DE ARQUITETURA E URBANISMO

**MIS  
MUSEU  
DA IMAGEM  
E DO SOM**

# Volume III

**Diagnóstico das fachadas,  
elementos metálicos e vidros**

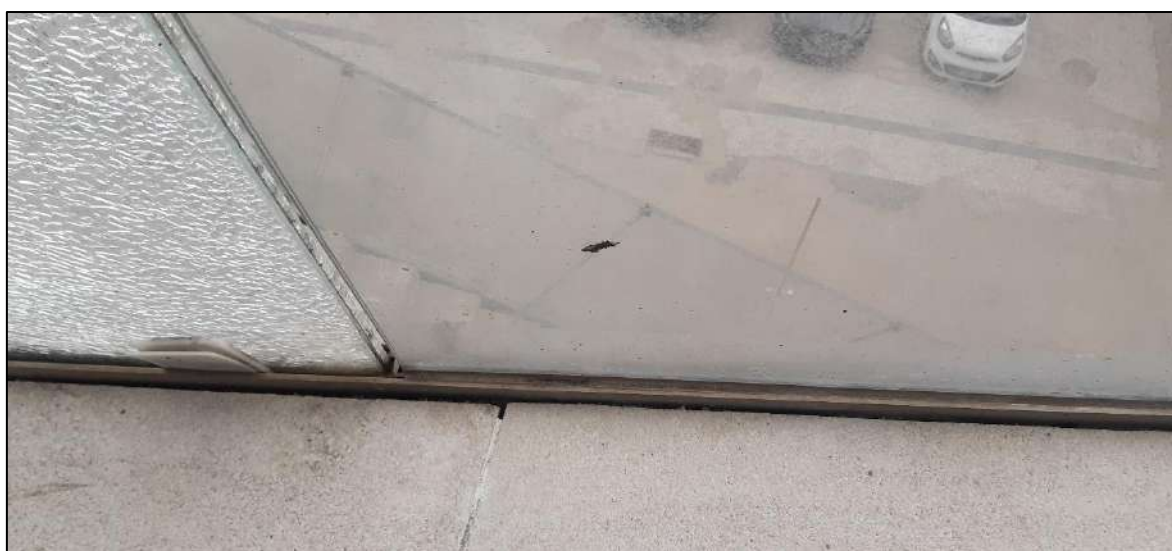
**Figura 122:** Demonstração da Patologia 3 no guarda corpo G3

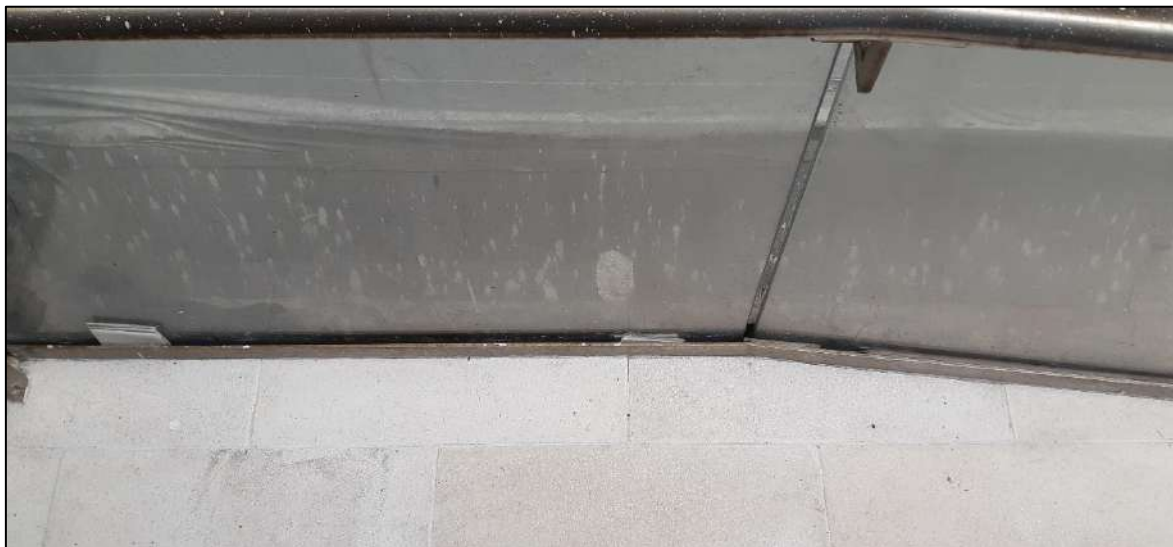
**Figura 123:** Demonstração da Patologia 3 no guarda corpo G4B

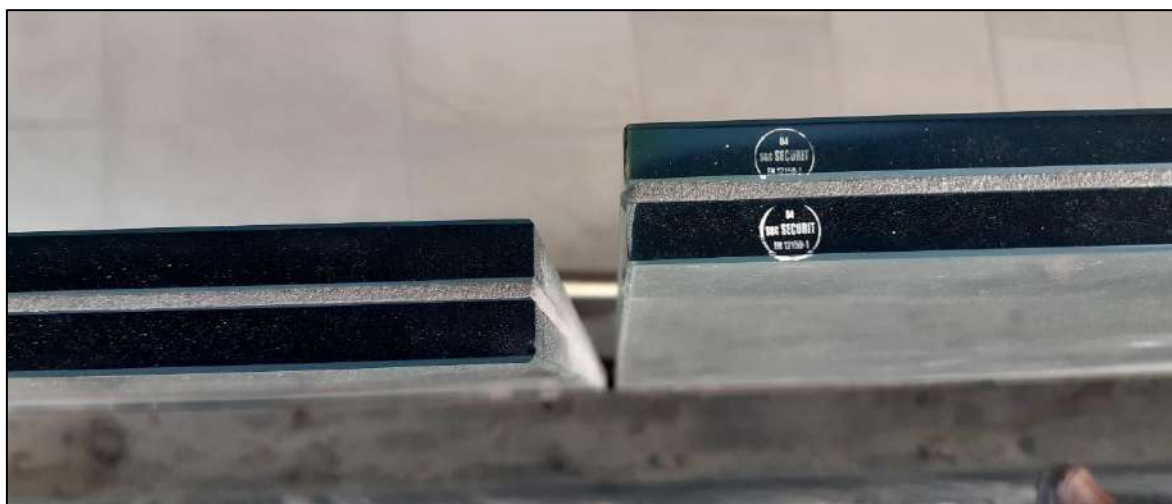
**Figura 125:** Demonstração da Patologia 4 no guarda corpo G2

| Causa: Dano causado por terceiros. | |

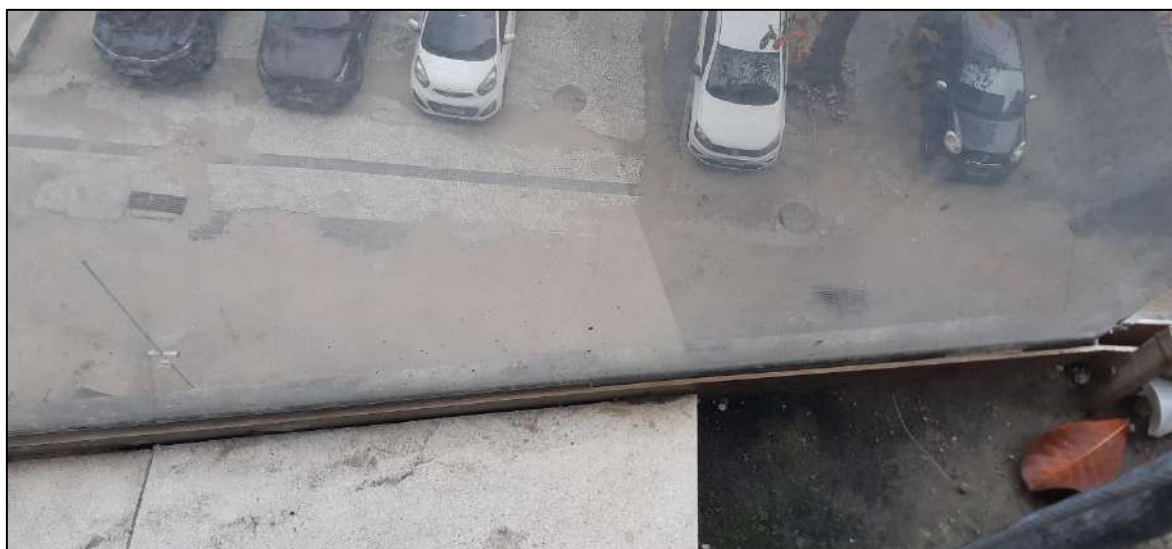
**Figura 128:** Demonstração da Patologia 6 no guarda corpo G3

| Causa: Dano causado por terceiros. | |

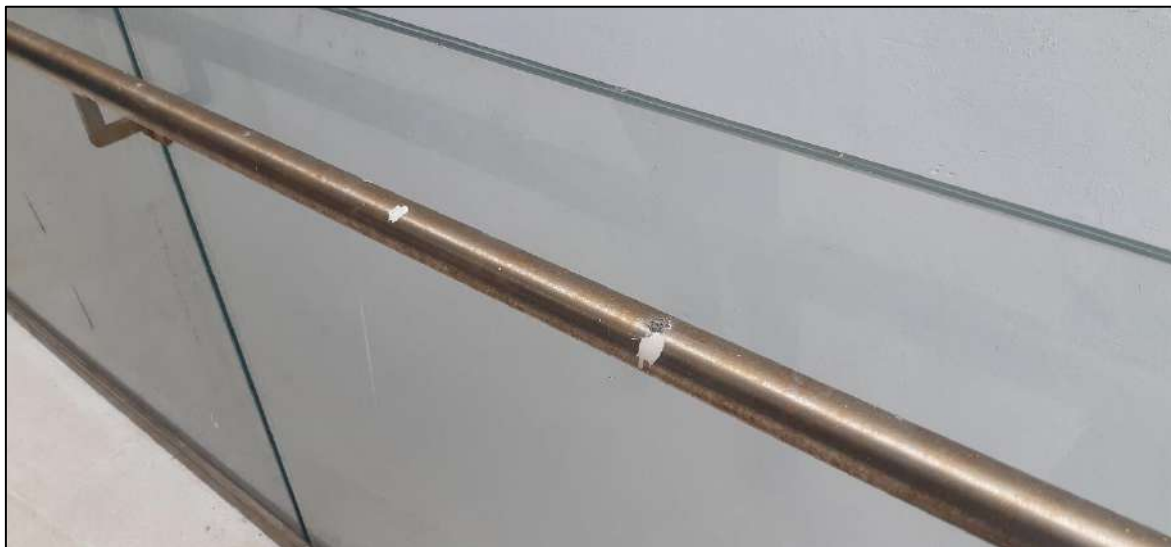
**Figura 129:** Demonstração da Patologia 7 no guarda corpo G3

**Figura 130:** Demonstração da Patologia 7 no guarda corpo G4B

| Causa: Dano causado por terceiros. | |

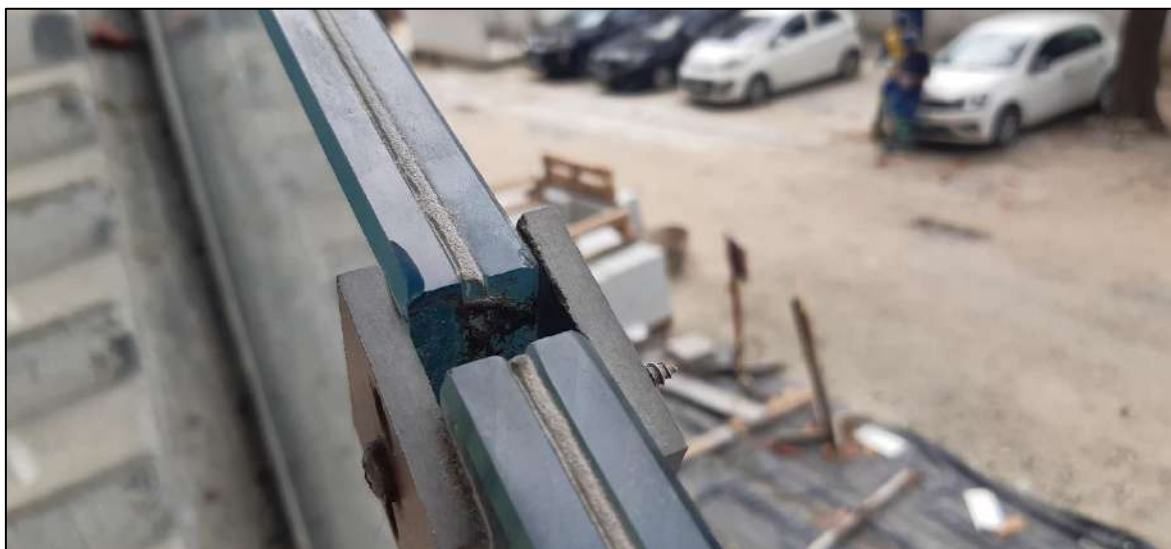
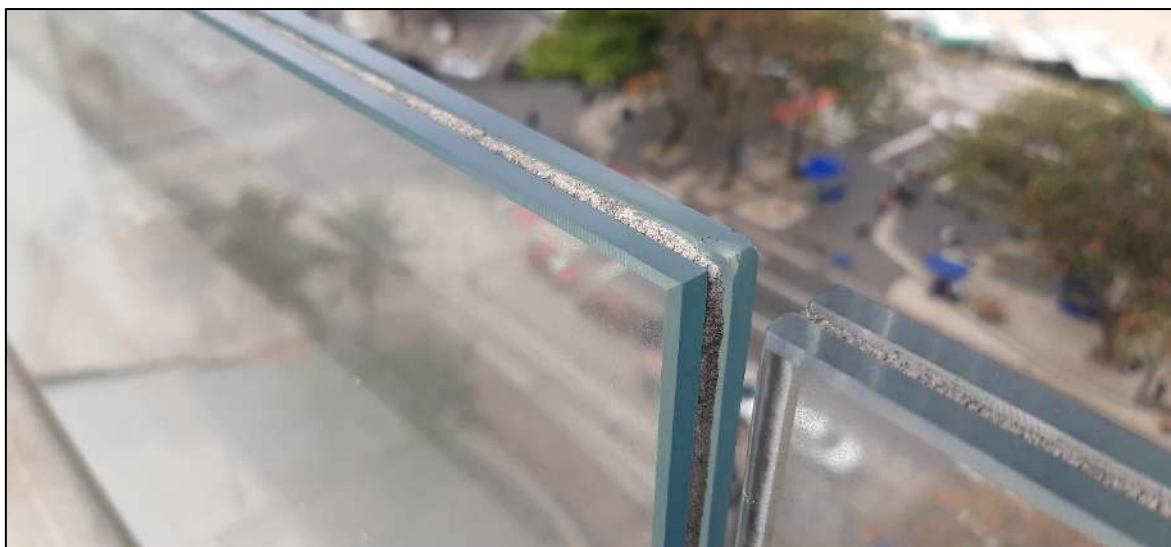
**Figura 131:** Demonstração da Patologia 8 no guarda-corpo G1A

**Figura 132:** Demonstração da Patologia 8 no guarda corpo

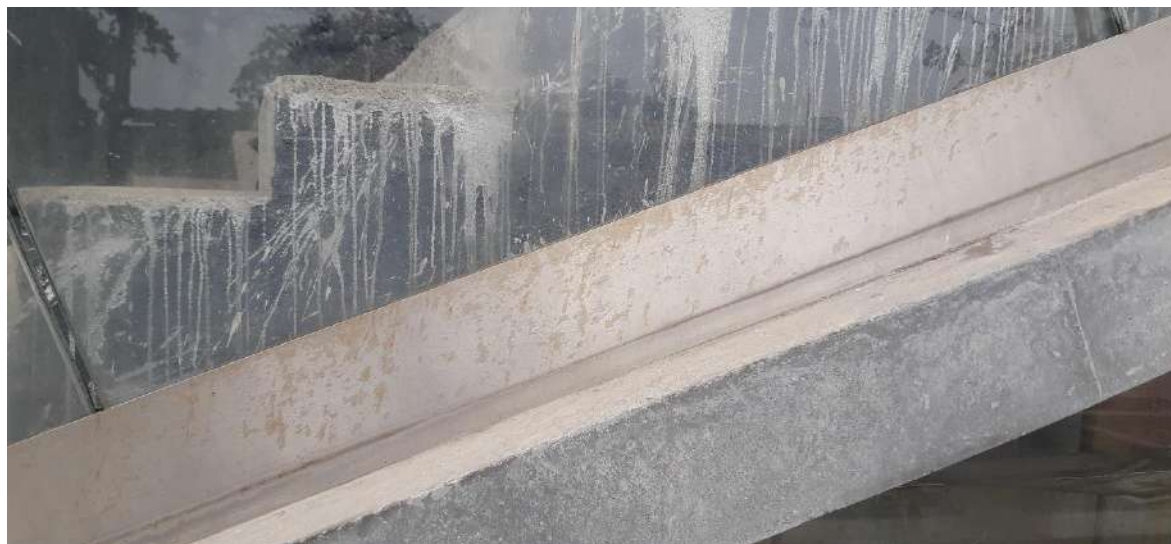
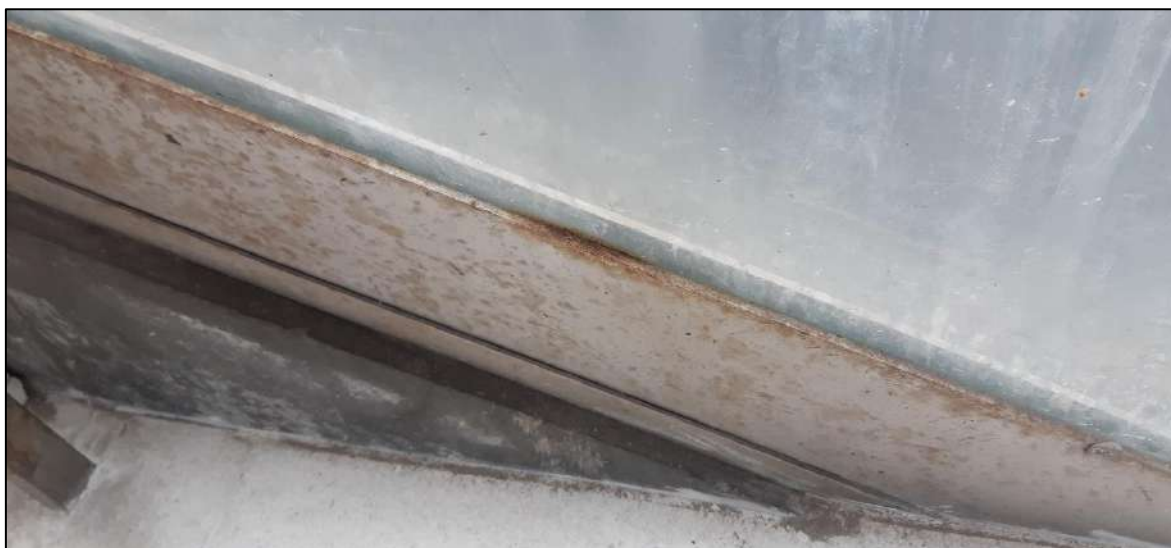
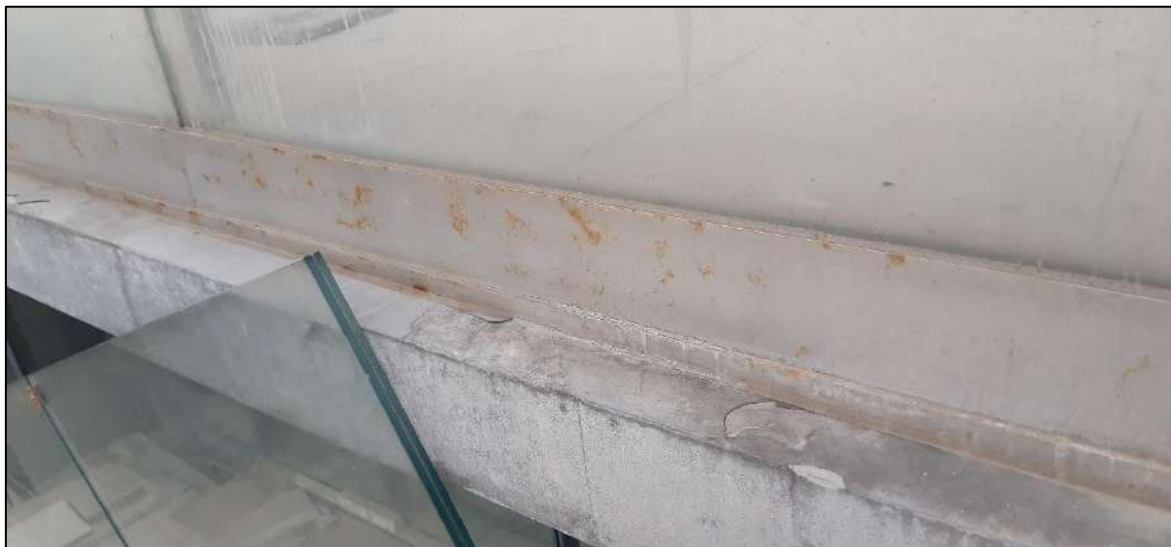
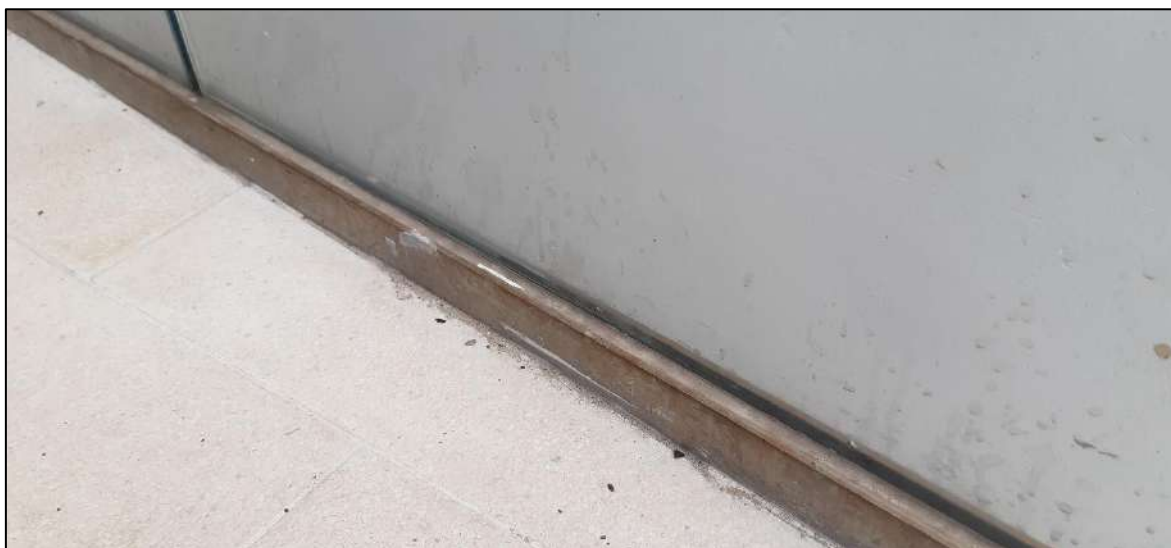
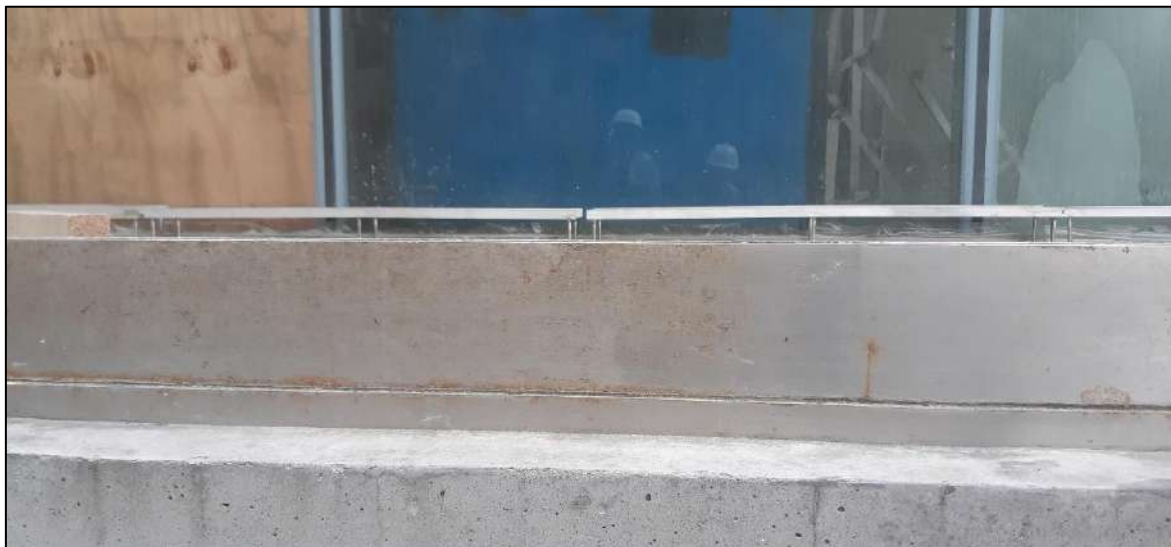
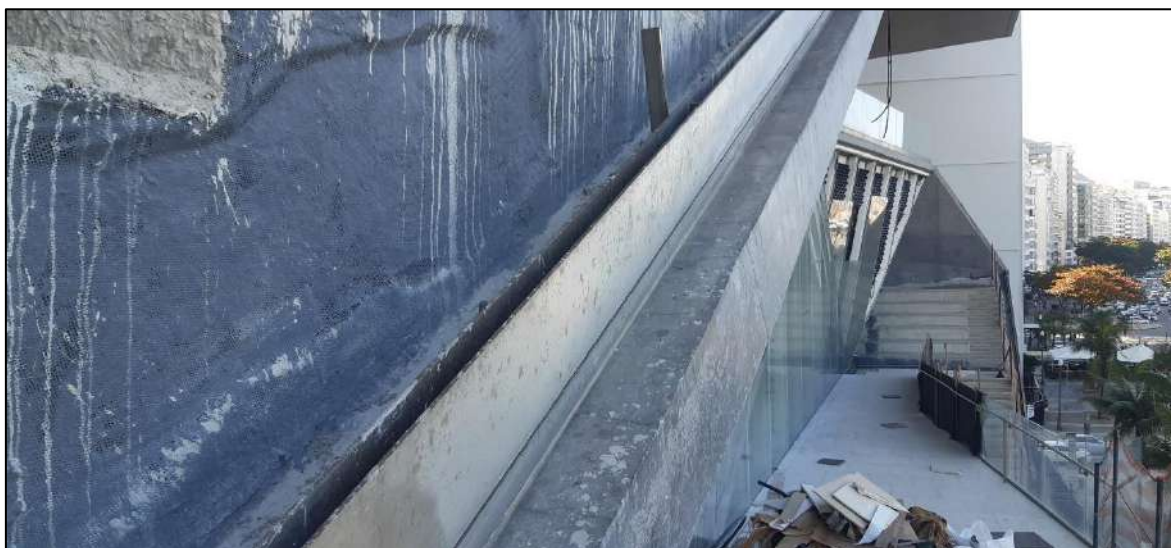
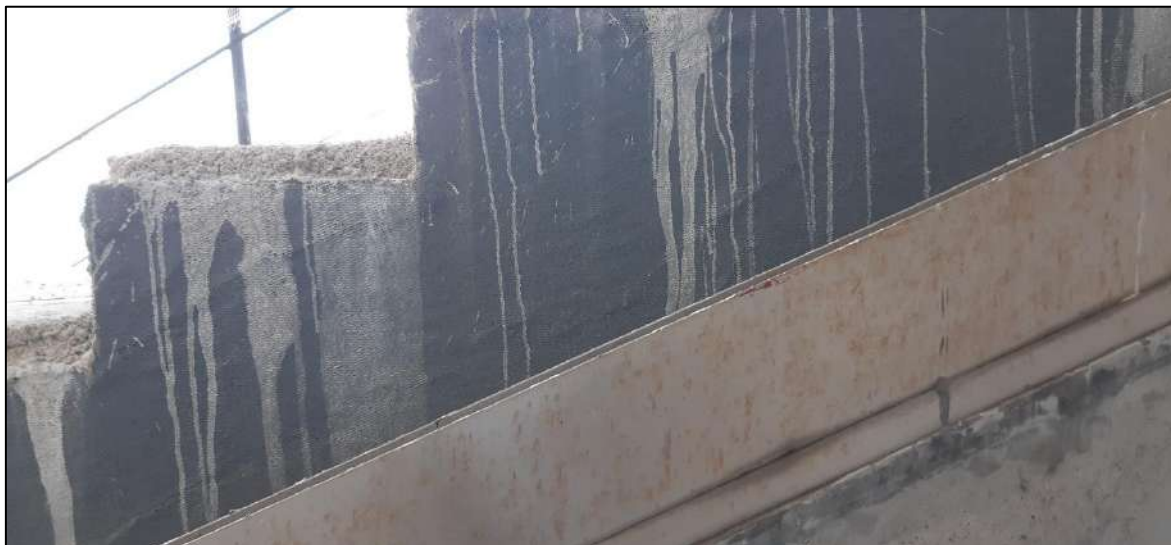
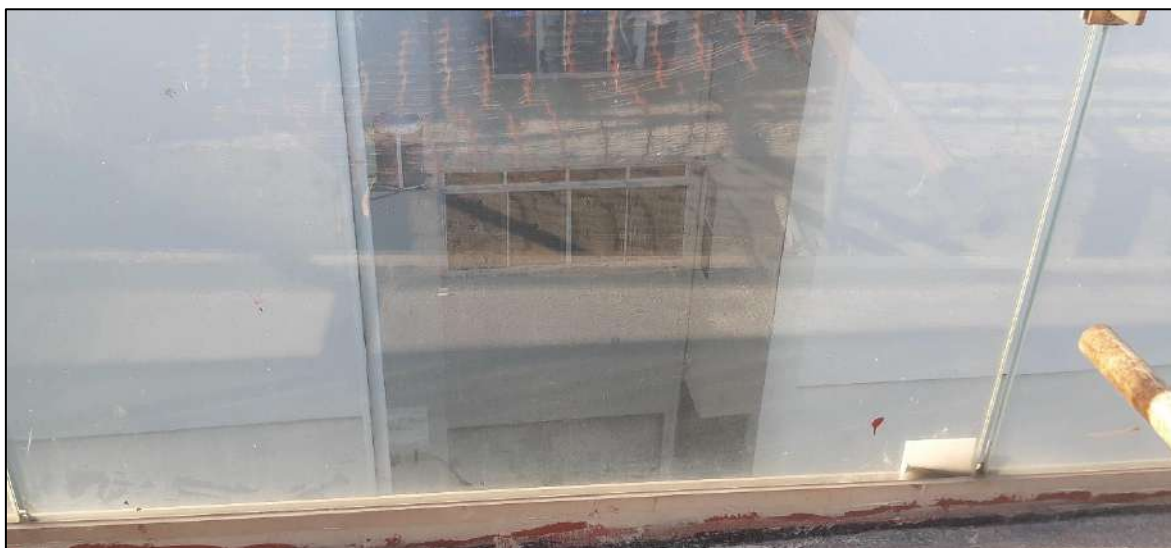
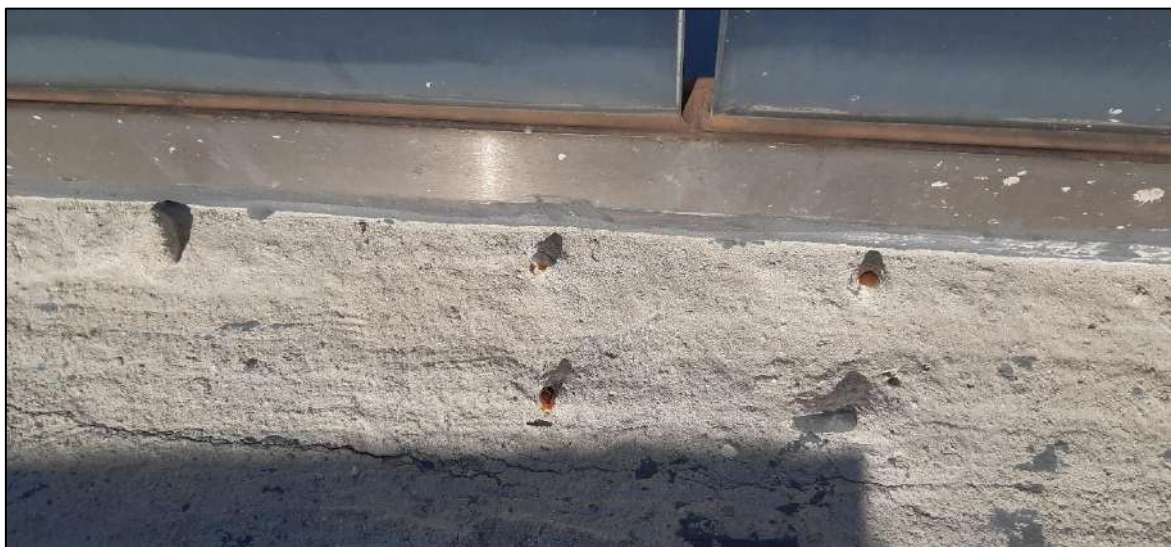
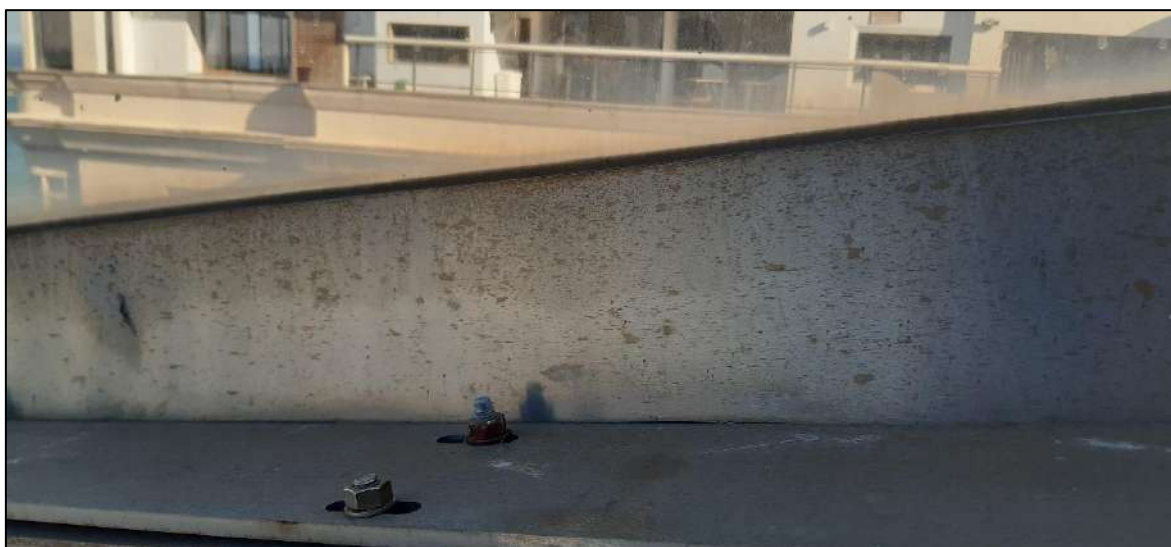
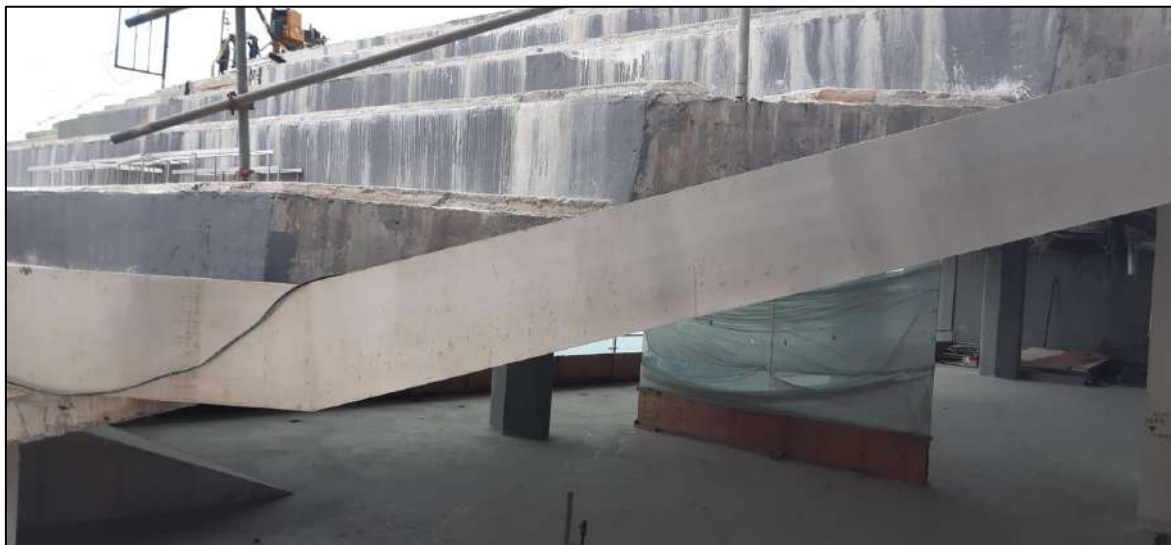
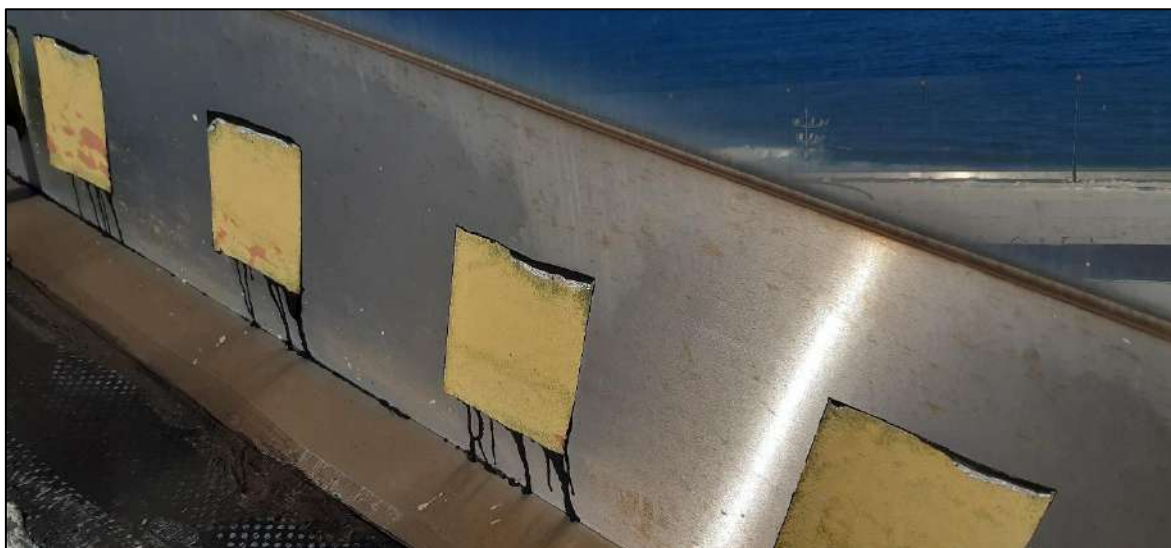
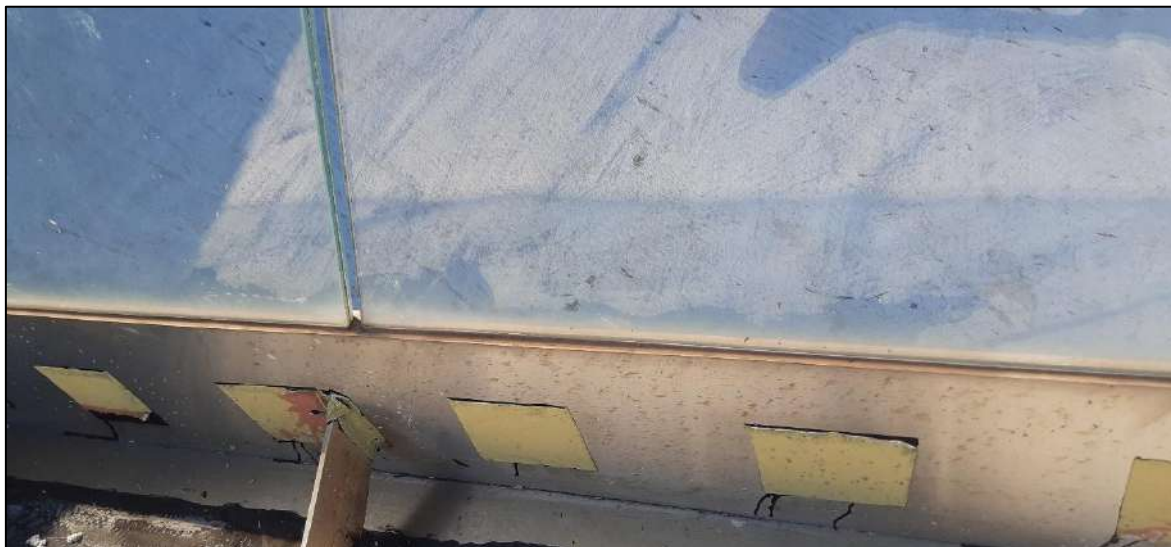
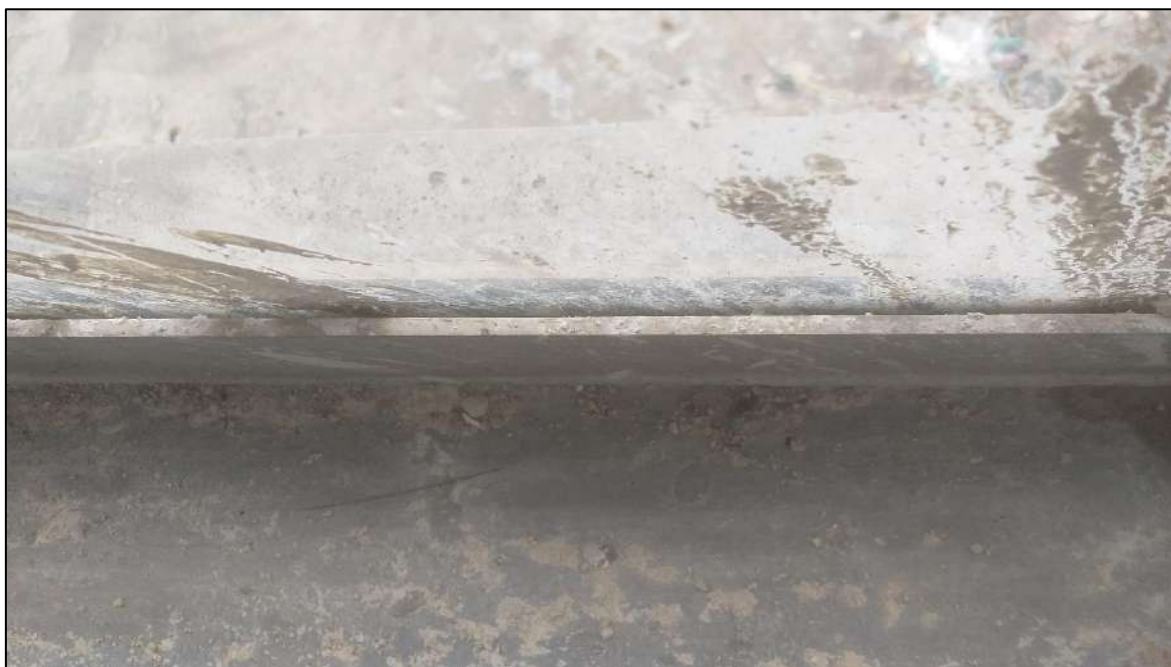
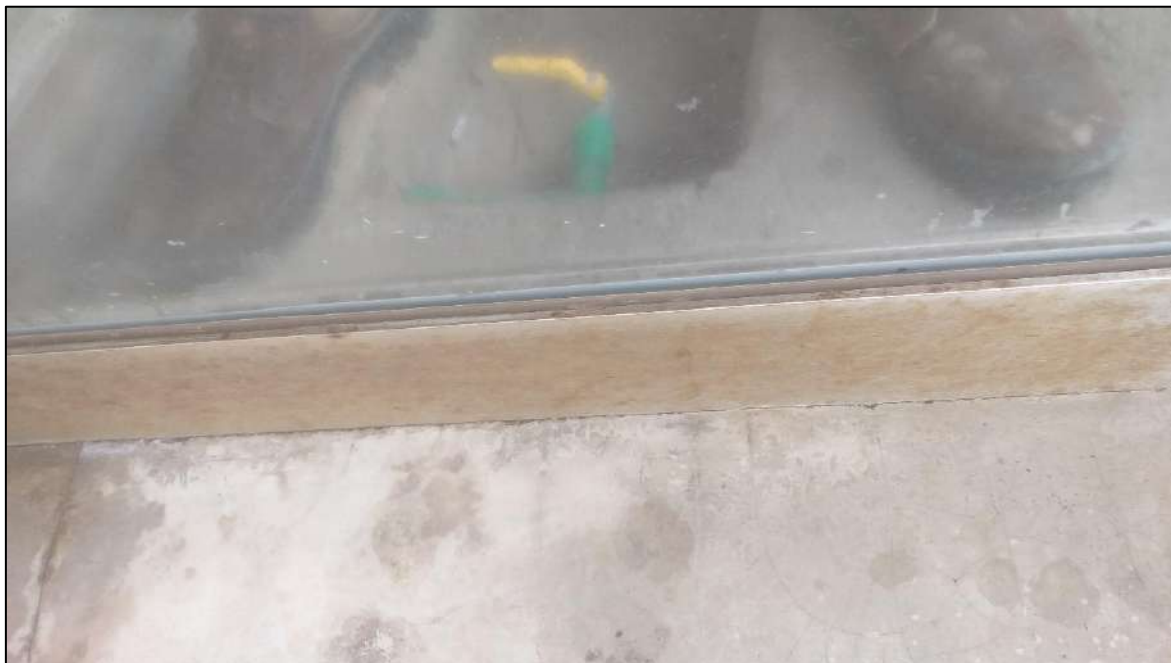
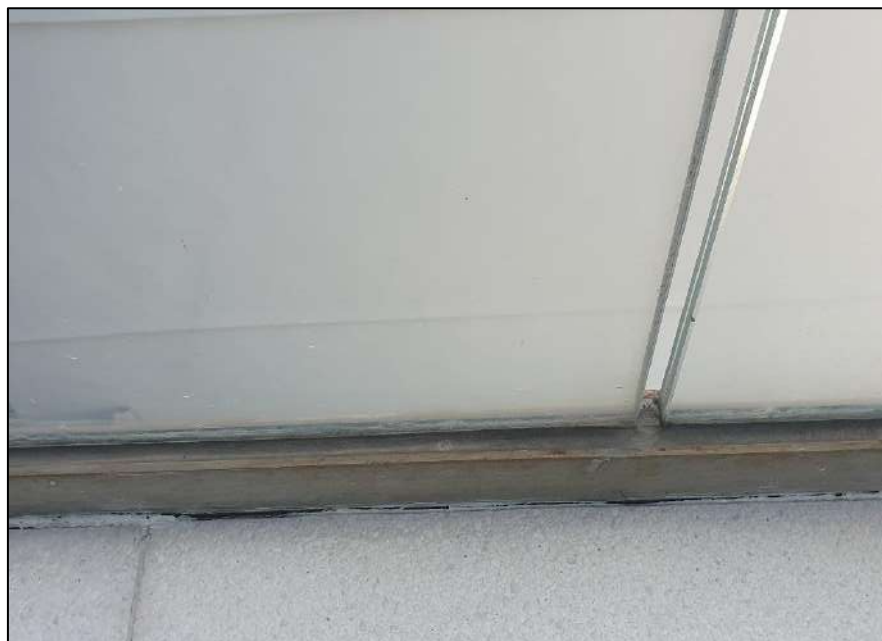
**Figura 135:** Demonstração da Patologia 9 no guarda corpo G1A

**Figura 136:** Demonstração da Patologia 9 no guarda corpo G1C

**Figura 137:** Demonstração da Patologia 9 no guarda corpo G2

**Figura 138:** Demonstração da Patologia 9 no guarda corpo G3

**Figura 139:** Demonstração da Patologia 9 no guarda corpo G4A

**Figura 140:** Demonstração da Patologia 9 no guarda corpo G5

**Figura 141:** Demonstração da Patologia 9 no guarda corpo G6

**Figura 142:** Demonstração da Patologia 9 no guarda corpo G8

**Figura 143:** Demonstração da Patologia 9 no guarda corpo G11B

**Figura 144:** Demonstração da Patologia 9 no guarda corpo G12

**Figura 145:** Demonstração da Patologia 9 no guarda corpo G13

**Figura 146:** Demonstração da Patologia 9 no guarda corpo G14

**Figura 147:** Demonstração da Patologia 9 no guarda corpo G15A

**Figura 148:** Demonstração da Patologia 9 no guarda corpo G15B

**Figura 149:** Demonstração da Patologia 9 no guarda corpo G1B

**Figura 150:** Demonstração da Patologia 9 no guarda corpo G10

**Figura 151:** Demonstração da Patologia 9 no guarda corpo G9

| Orientação técnica: Realizar limpeza do local, com lixamento da superfície, aplicação de base protetora através de inibidor de corrosão. | |

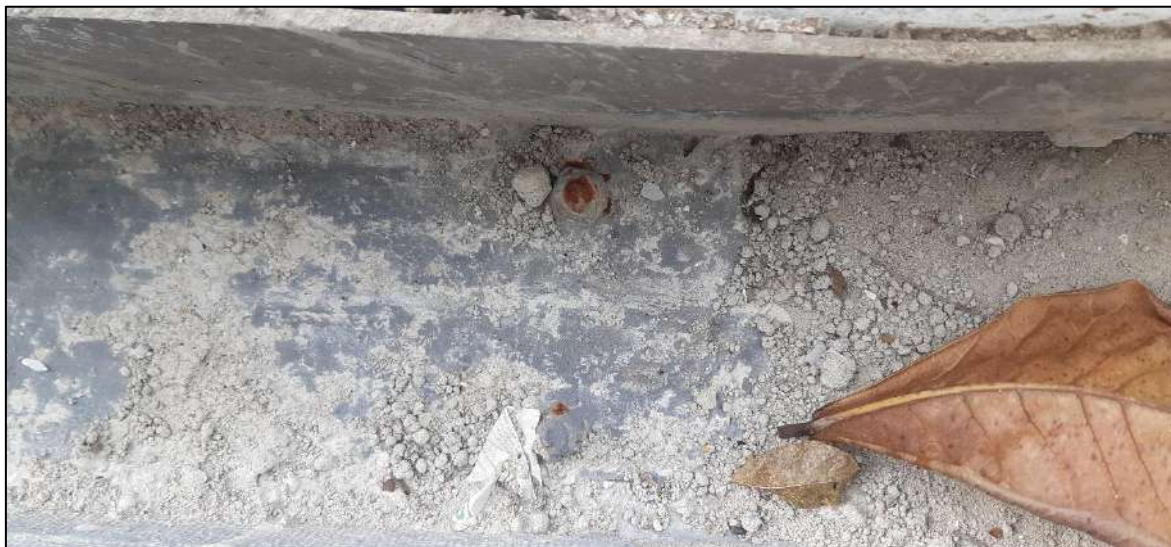
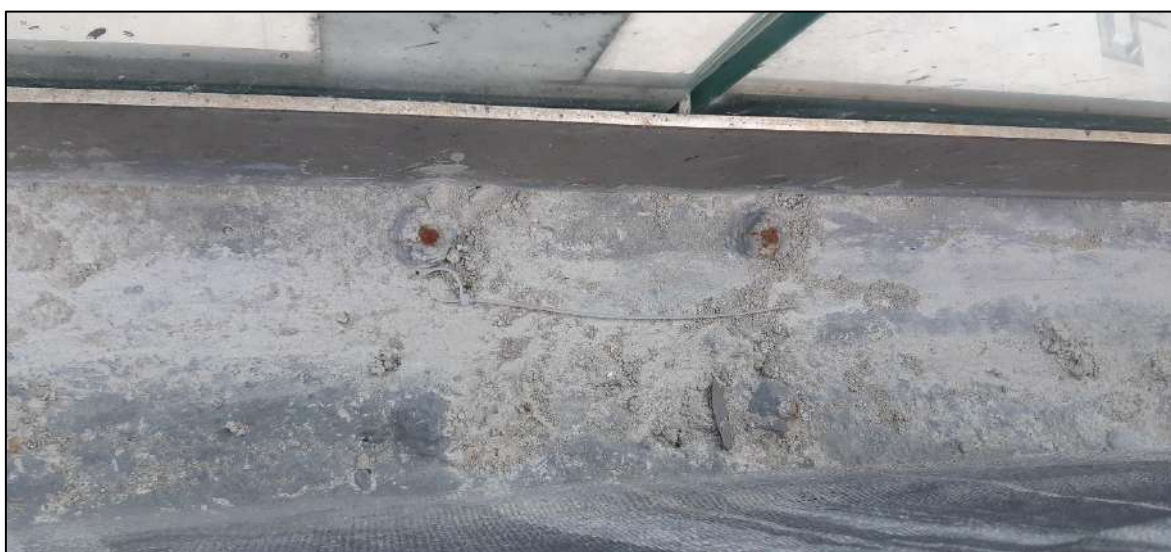
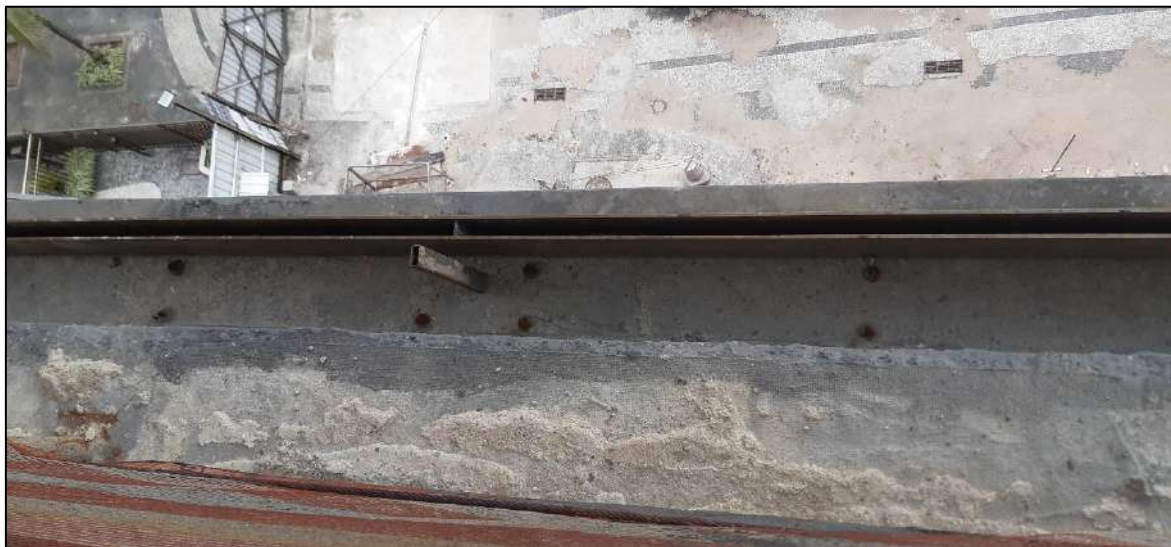
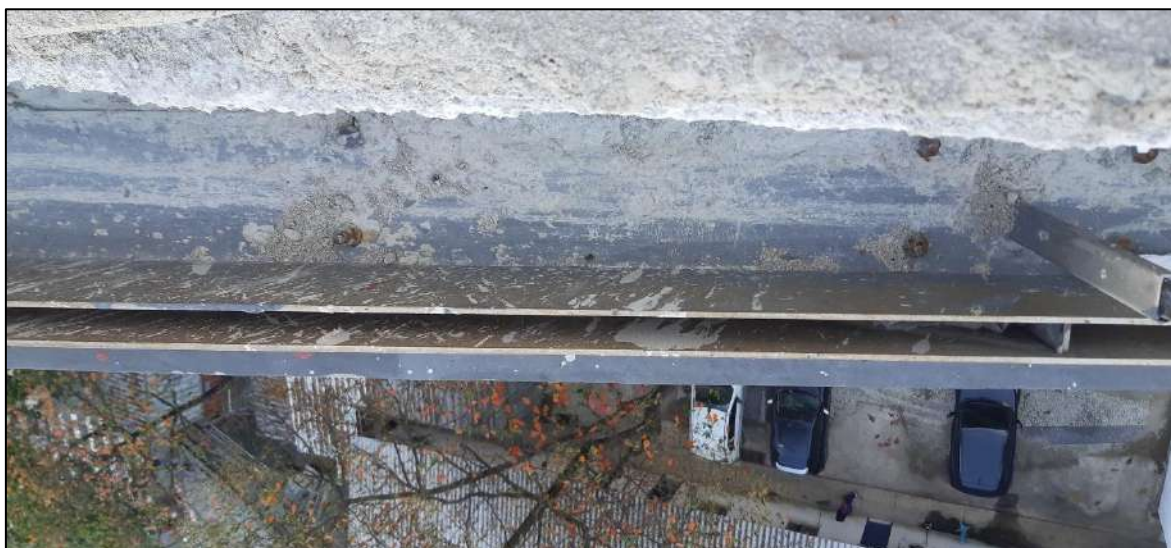
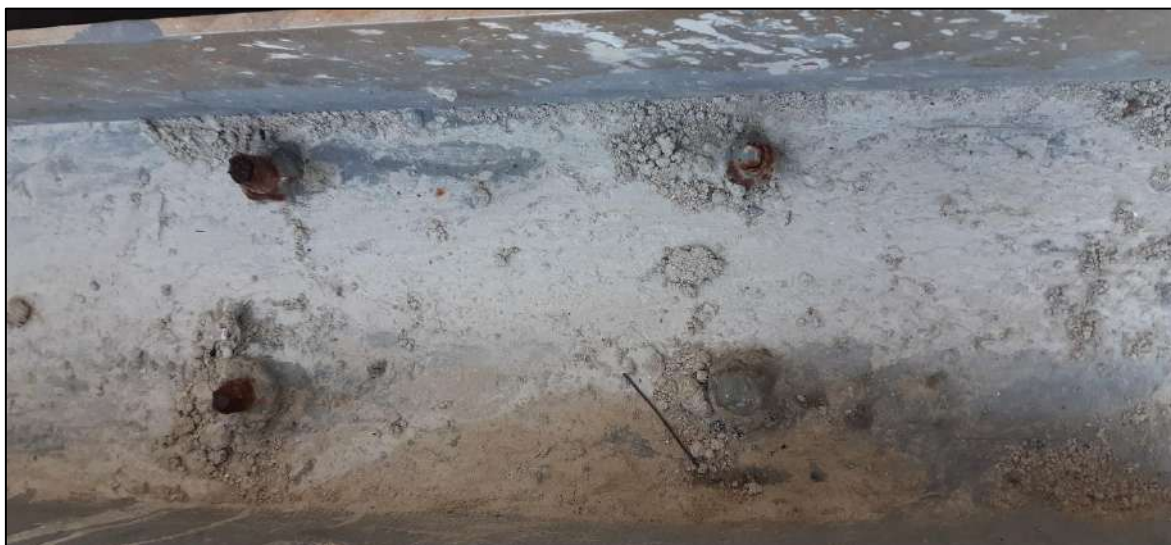
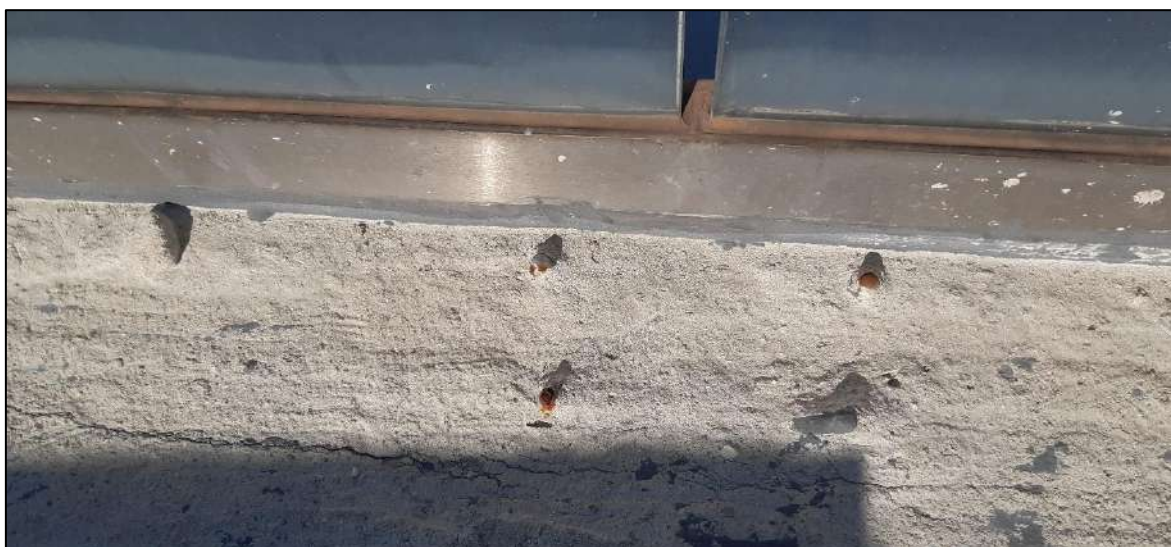
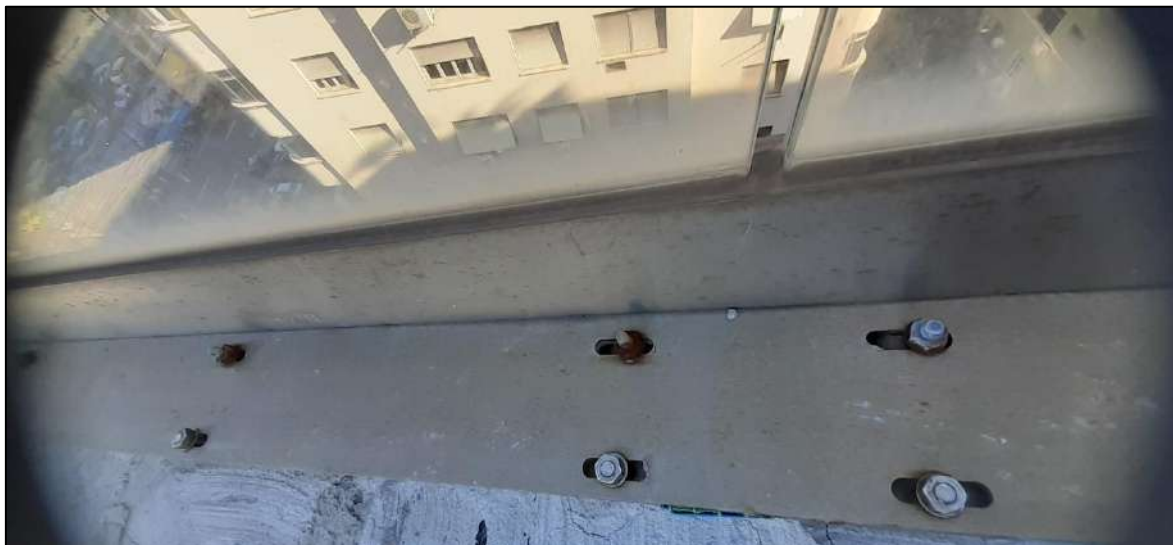
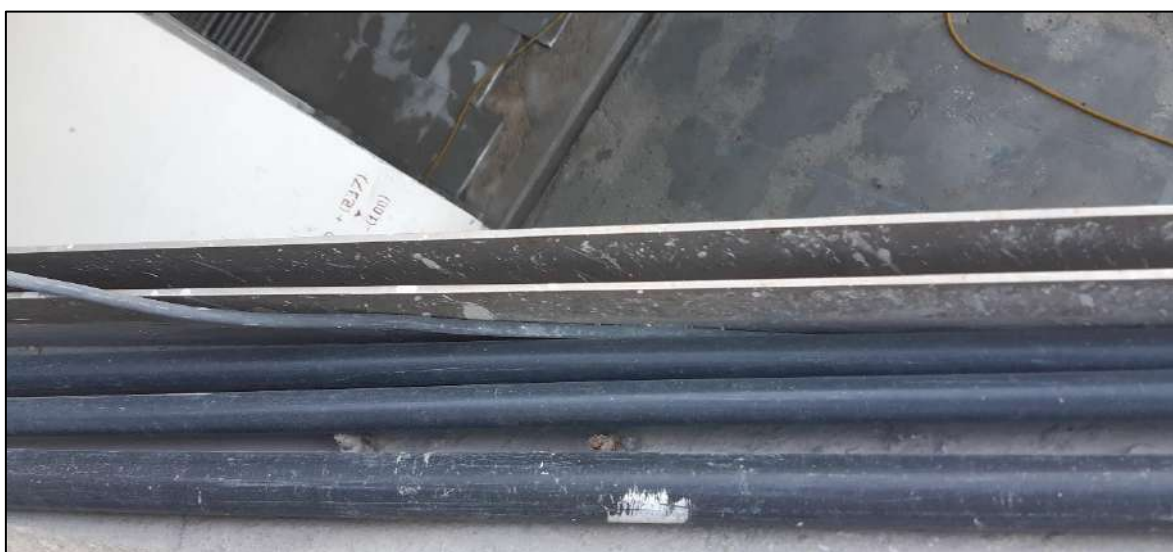
**Figura 152:** Demonstração da Patologia 10 no guarda corpo G1A

**Figura 153:** Demonstração da Patologia 10 no guarda corpo G1B

**Figura 154:** Demonstração da Patologia 10 no guarda corpo

**Figura 155:** Demonstração da Patologia 10 no guarda corpo

**Figura 156:** Demonstração da Patologia 10 no guarda corpo G5

**Figura 157:** Demonstração da Patologia 10 no guarda corpo G6

**Figura 158:** Demonstração da Patologia 10 no guarda corpo G7

**Figura 159:** Demonstração da Patologia 10 no guarda corpo G8

**Figura 160:** Demonstração da Patologia 10 no guarda corpo G12

**Figura 161:** Demonstração da Patologia 10 no guarda-corpo G13

**Figura 162:** Demonstração da Patologia 10 no guarda-corpo

| Causa: Infiltração na laminação do vidro, agravado pela alta temperatura local. | |

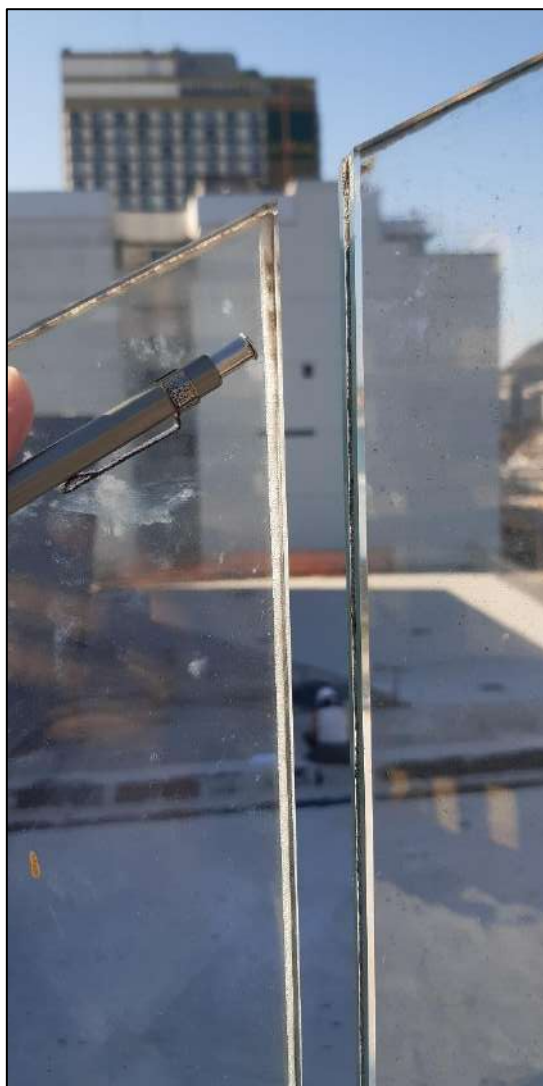
**Figura 163:** Demonstração da Patologia 11 no guarda-corpo

| Causa: Dano causado por terceiros. | |

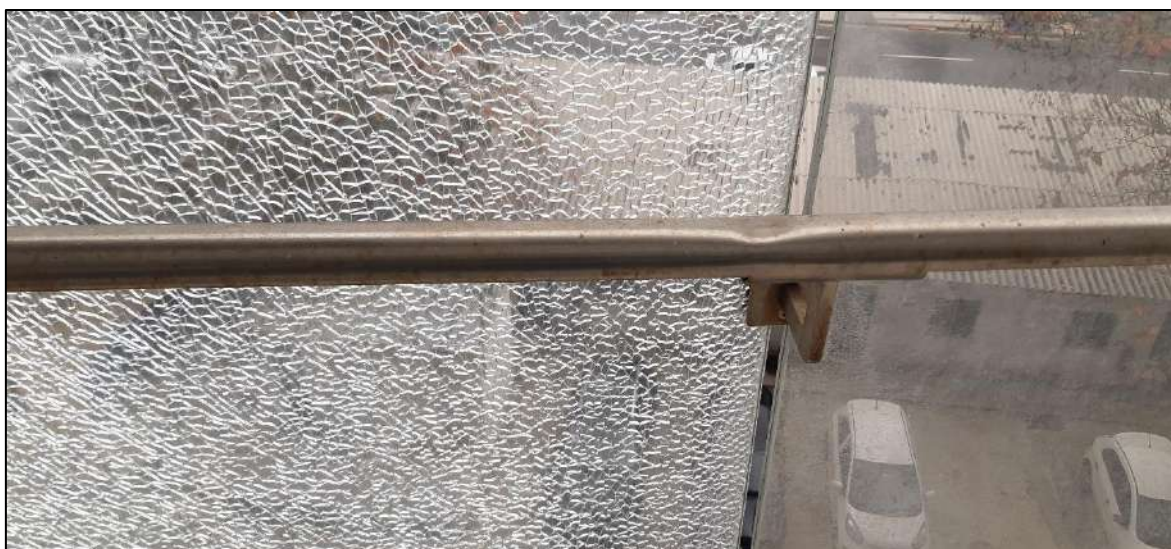
**Figura 164:** Demonstração da Patologia 12 no guarda-corpo G3

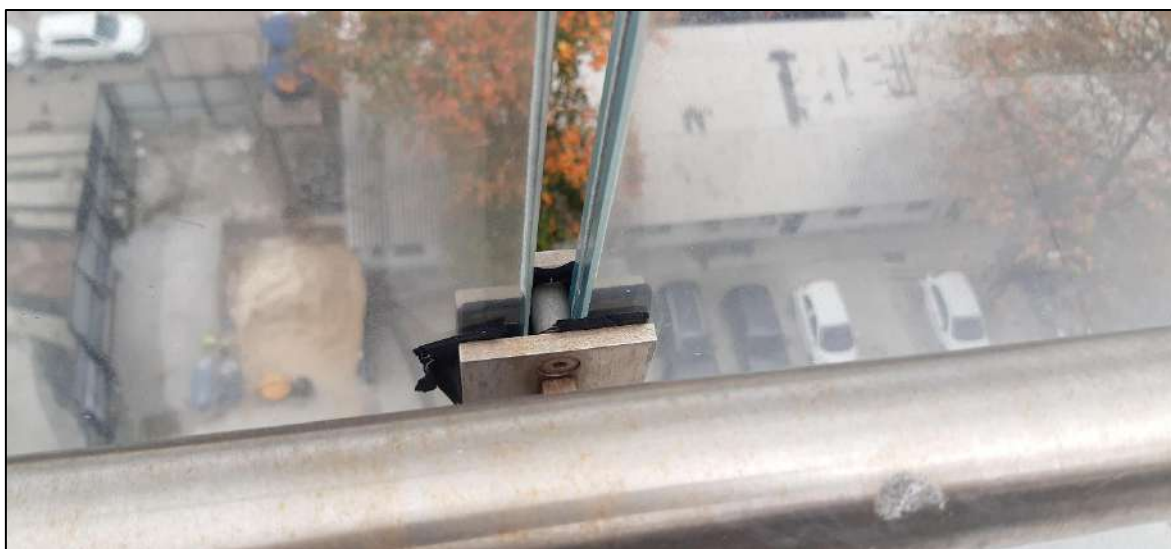
**Figura 165:** Demonstração da Patologia 13 no guarda-corpo G11A
