INSTITUTO ESTADUAL DE ARQUITETURA E URBANISMO

**MIS  
MUSEU  
DA IMAGEM  
E DO SOM**

# Volume III

**Diagnóstico das fachadas,  
elementos metálicos e vidros**

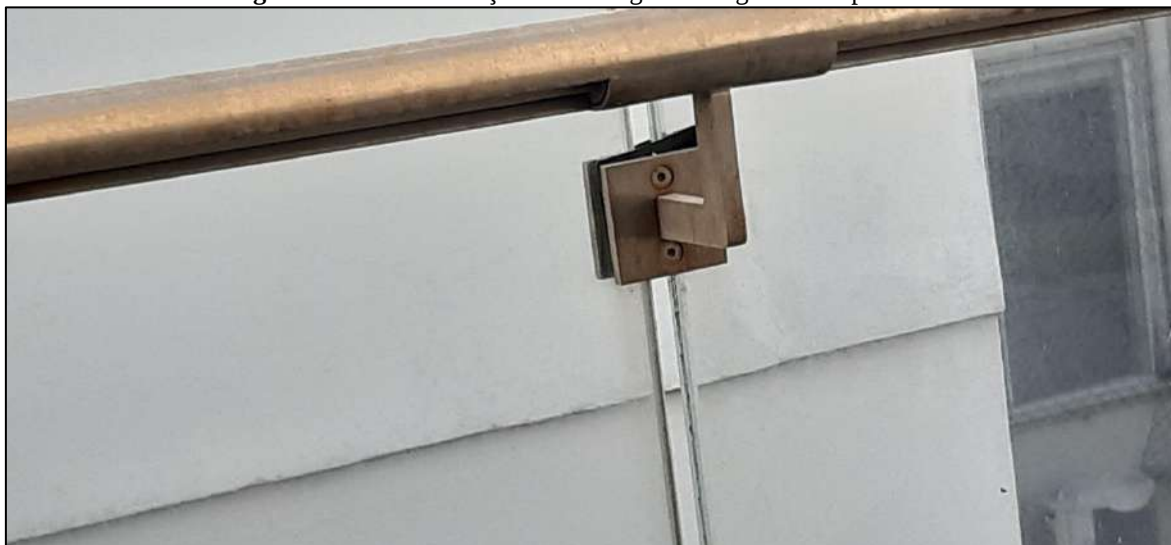
**Figura 166:** Demonstração da Patologia 13 no guarda-corpo G11B

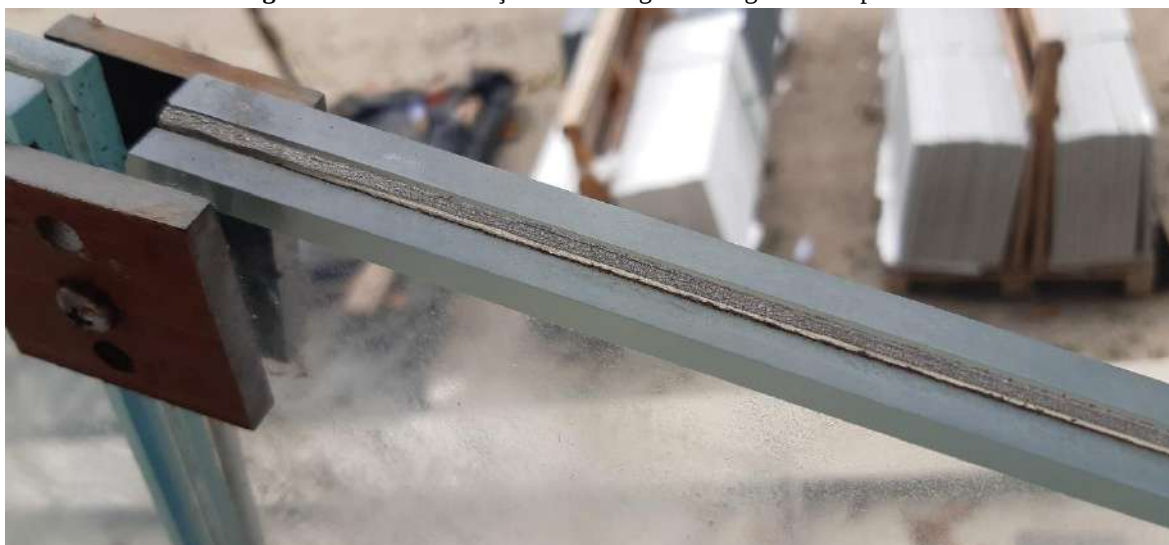
**Figura 167:** Demonstração da Patologia 14 no guarda-corpo G1A

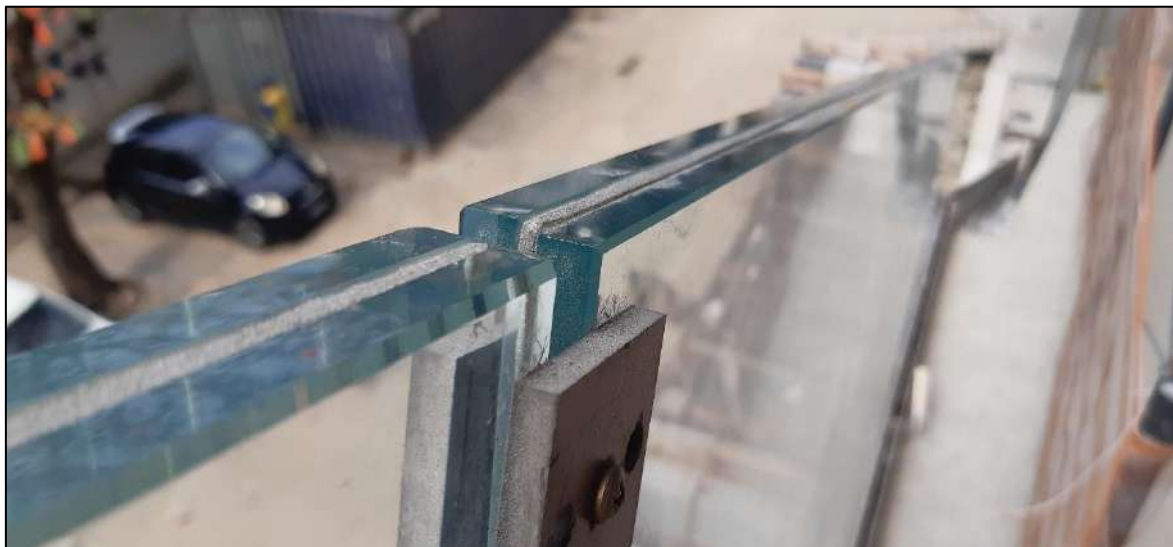
**Figura 168:** Demonstração da Patologia 14 no guarda-corpo G1B

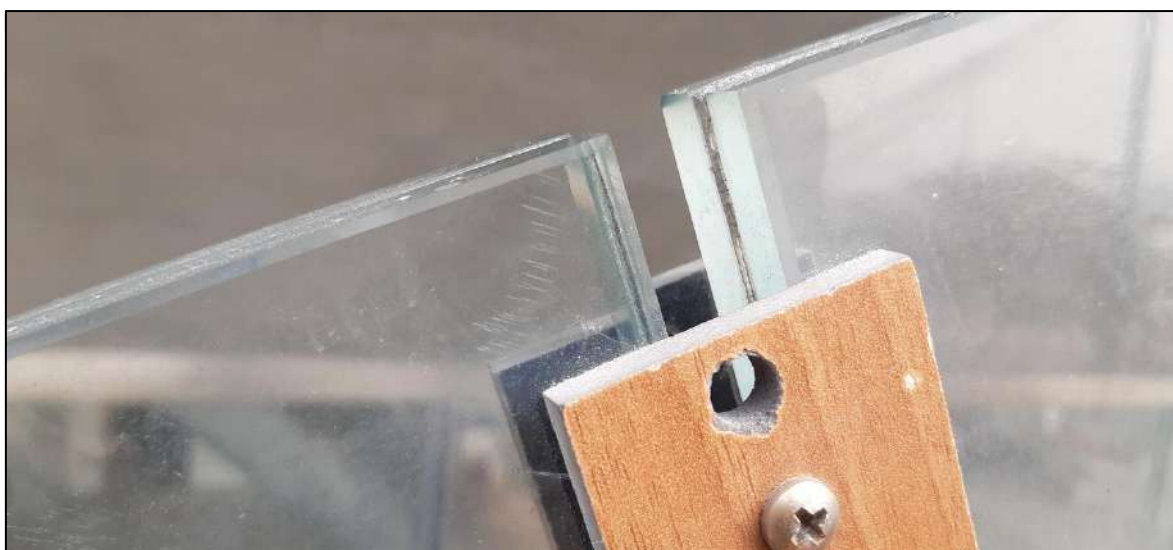
**Figura 169:** Demonstração da Patologia 14 no guarda-corpo G2

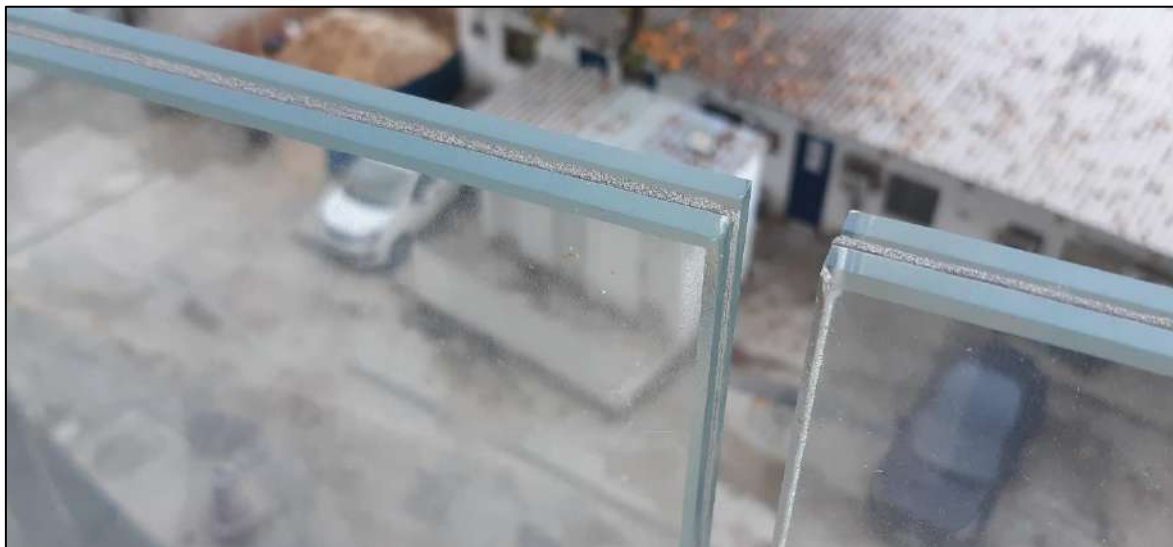
**Figura 170:** Demonstração da Patologia 14 no guarda corpo G3

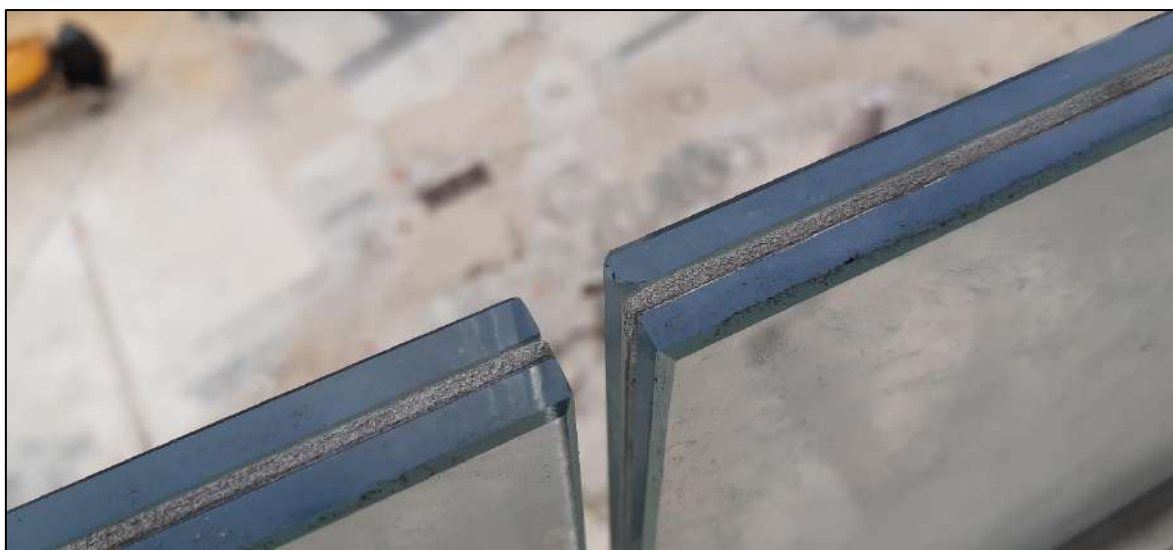
**Figura 171:** Demonstração da Patologia 14 no guarda-corpo G4A

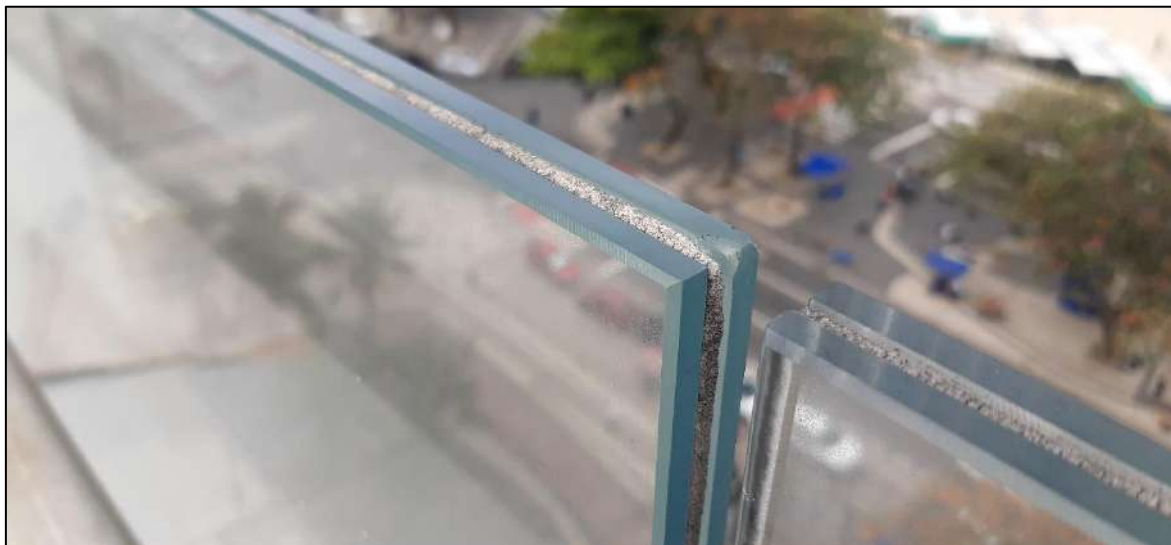
**Figura 174:** Demonstração da Patologia 14 no guarda-corpo G11A

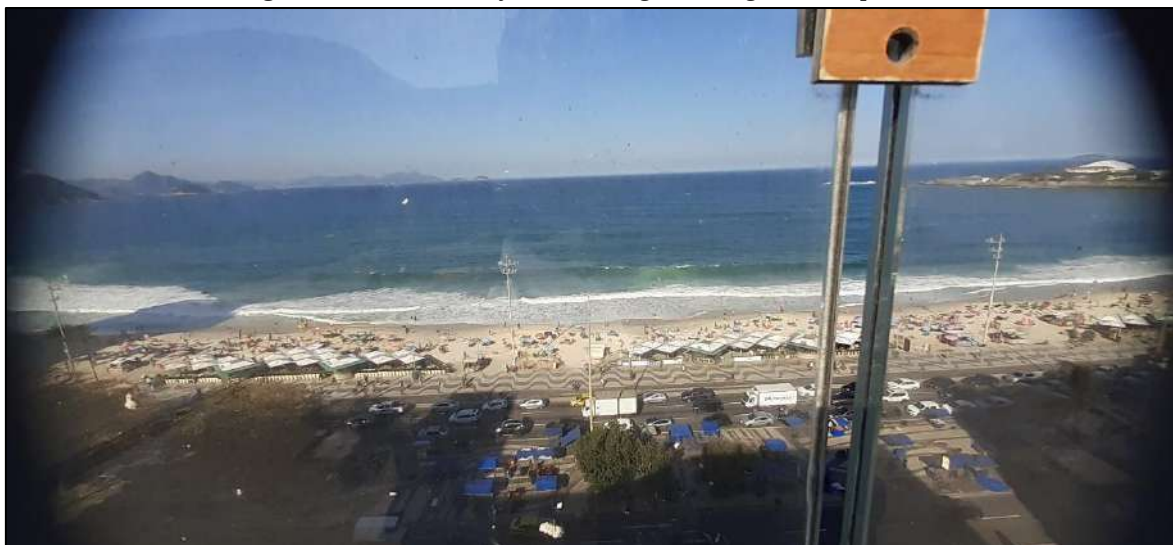
**Figura 176:** Demonstração da Patologia 14 no guarda-corpo G12

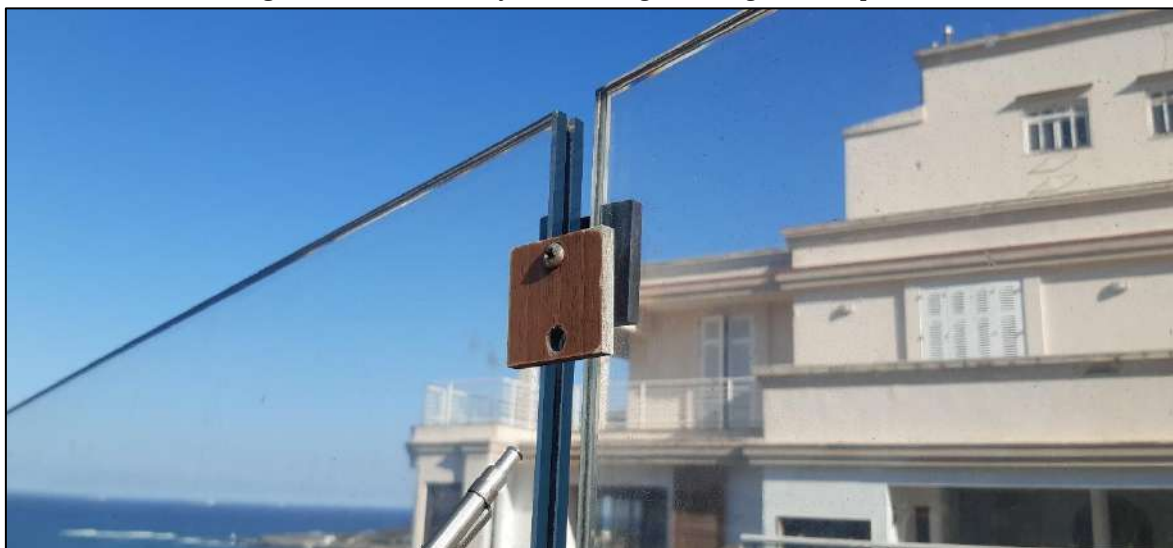
**Figura 177:** Demonstração da Patologia 14 no guarda-corpo G13

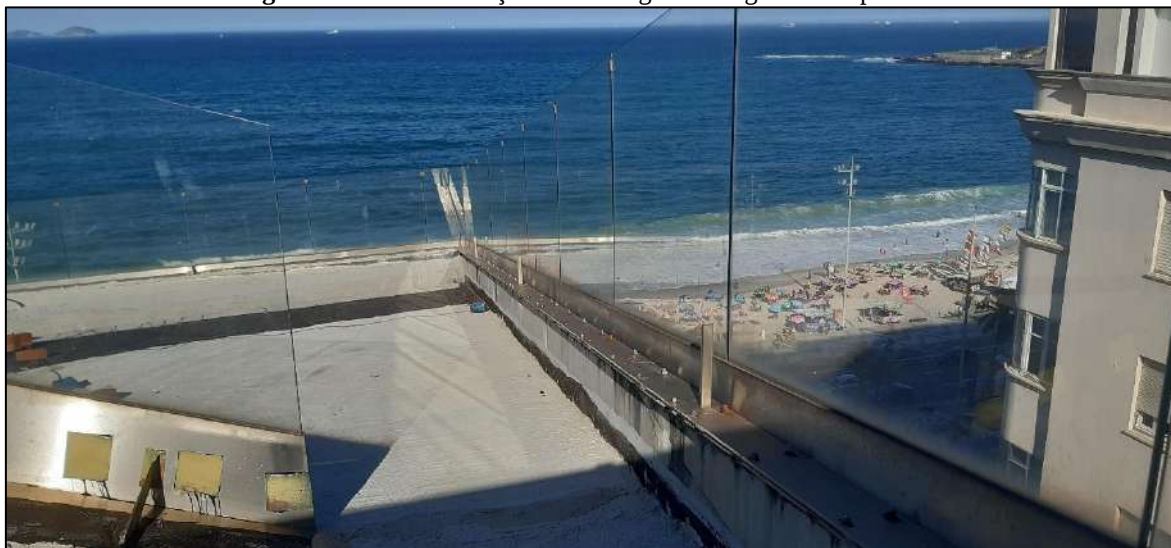
| Anomalia: Espera oxidada ou em processo de corrosão. | |

**Figura 181:** Demonstração da Patologia 16 no guarda-corpo G13

| Orientação técnica: Realizar limpeza do local, com lixamento da superfície, aplicação de base protetora através de inibidor de corrosão. | |

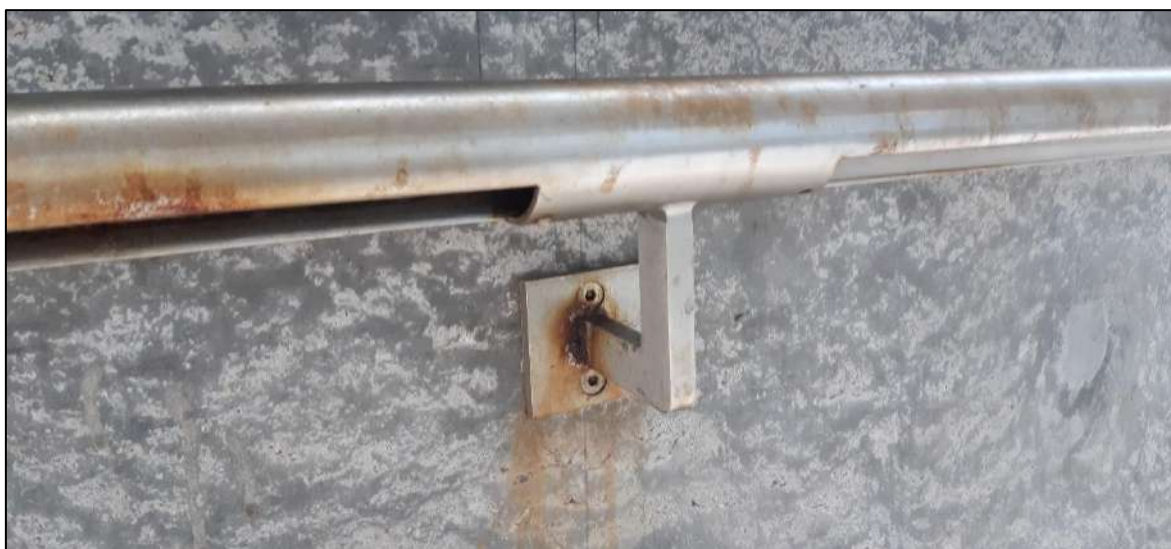
**Figura 183:** Demonstração da Patologia 17 no guarda-corpo G2

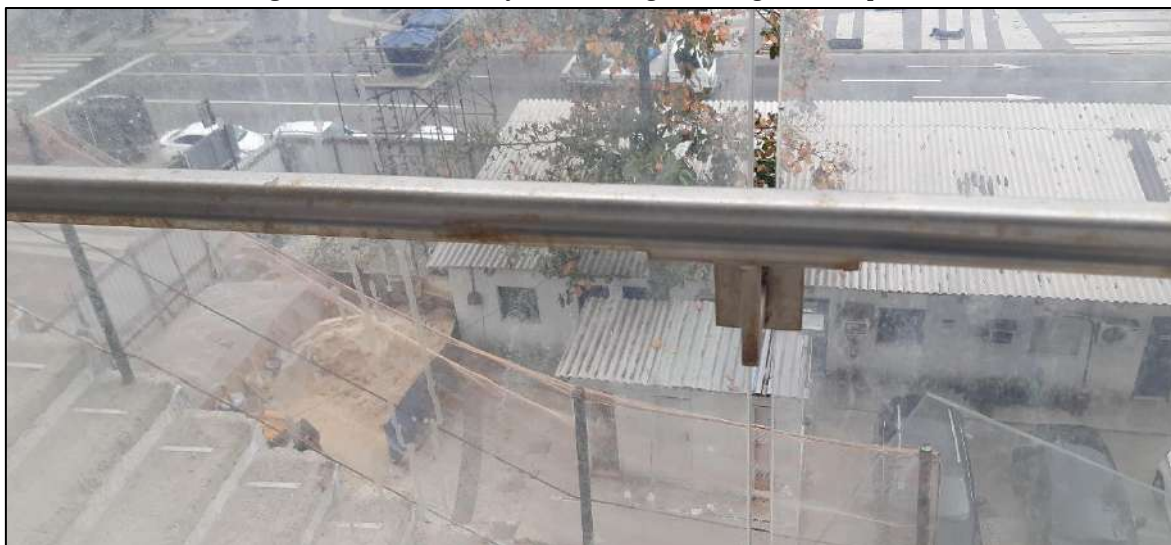
**Figura 184:** Demonstração da Patologia 17 no guarda-corpo G3

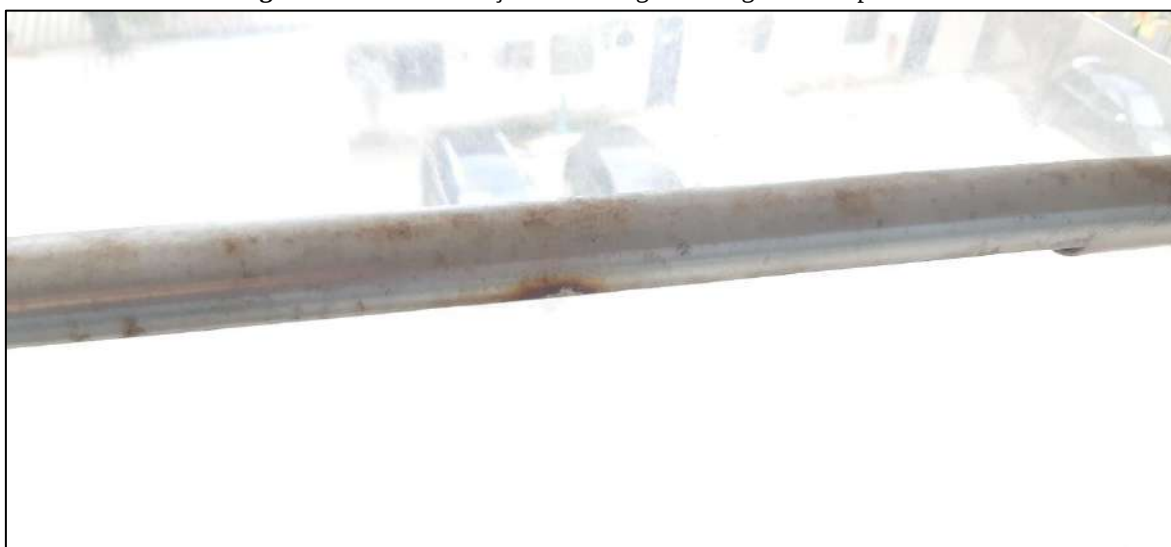
**Figura 185:** Demonstração da Patologia 17 no guarda-corpo G4A

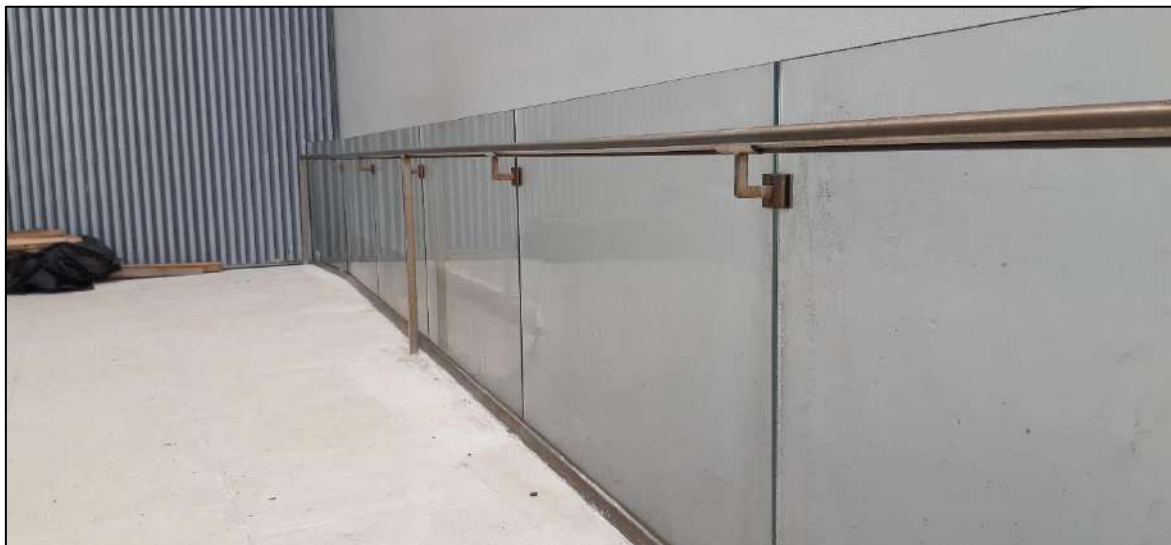
**Figura 186:** Demonstração da Patologia 17 no guarda-corpo G4B

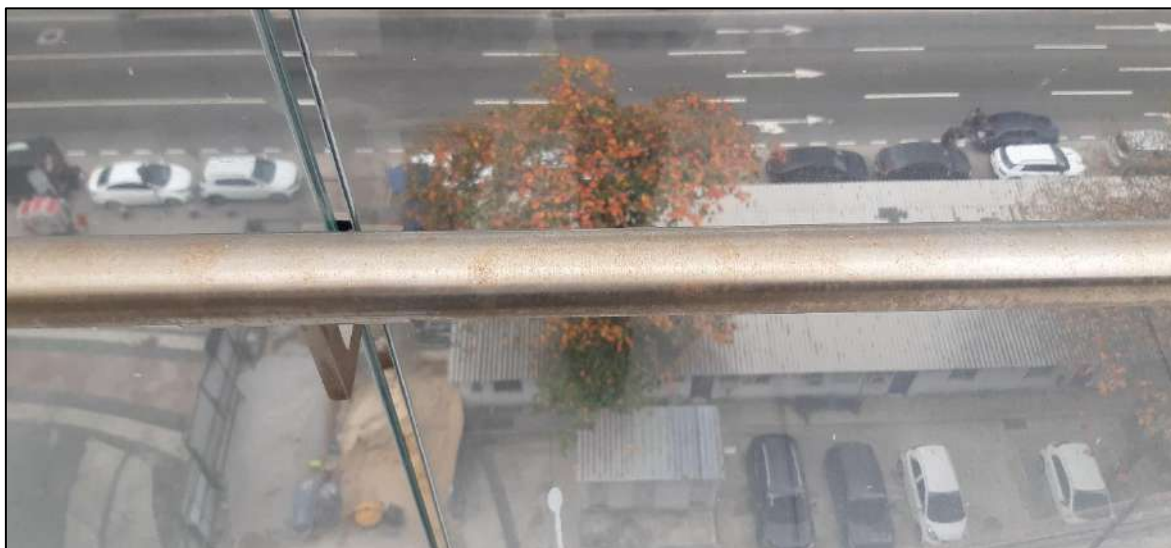
**Figura 187:** Demonstração da Patologia 17 no guarda-corpo G11A

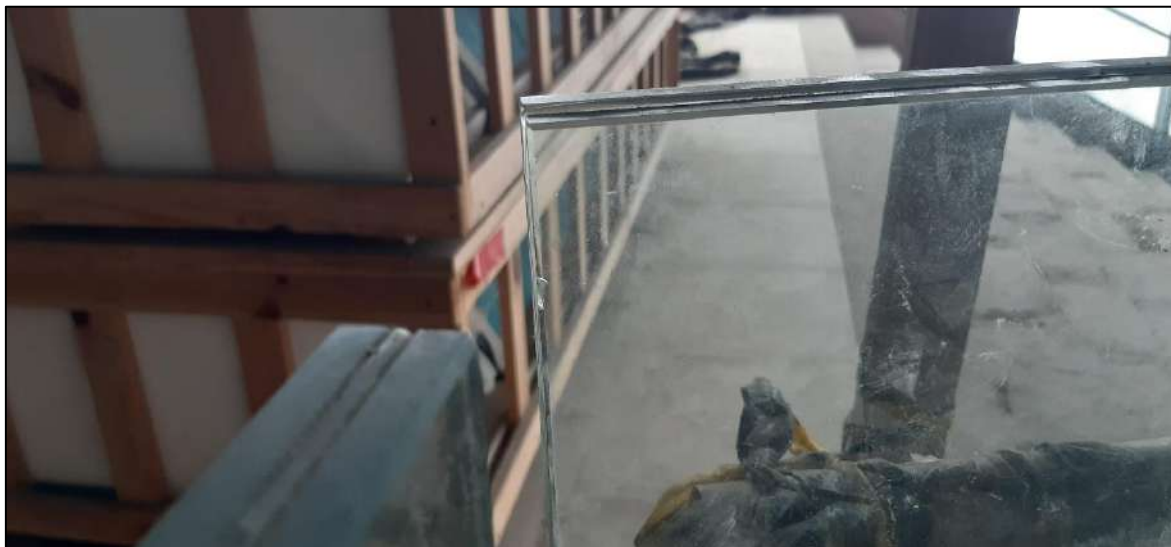
**Figura 189:** Demonstração da Patologia 1 no guarda-corpo interno GCI-1b

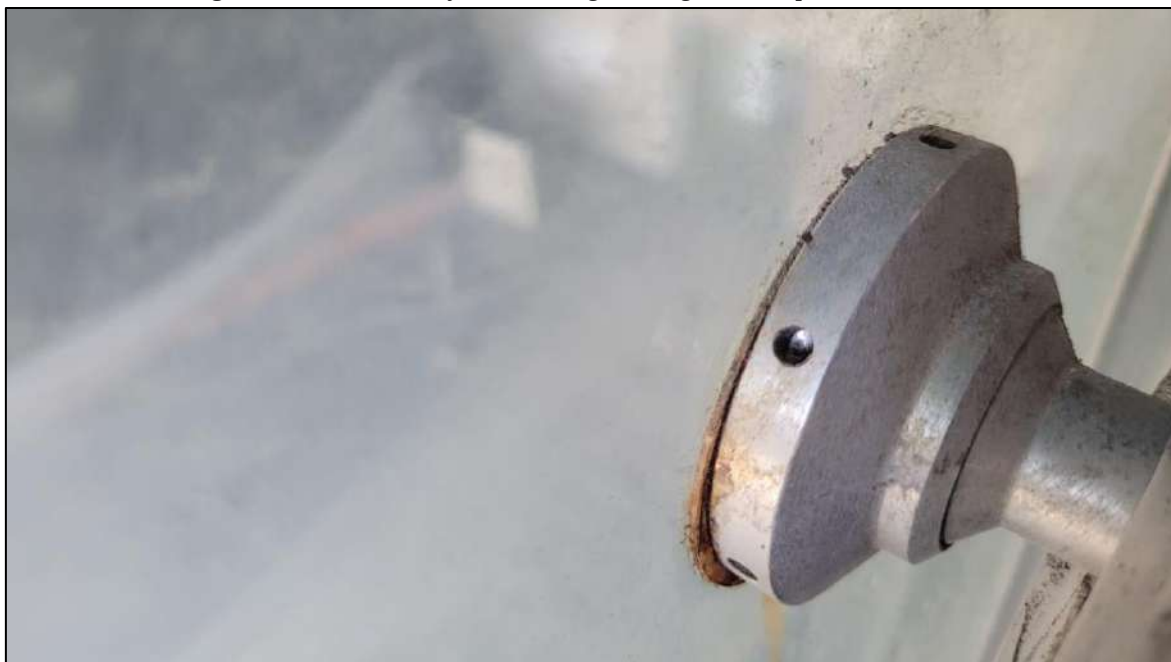
**Figura 195:** Demonstração da Patologia 3 no guarda-corpo interno GCI-2c

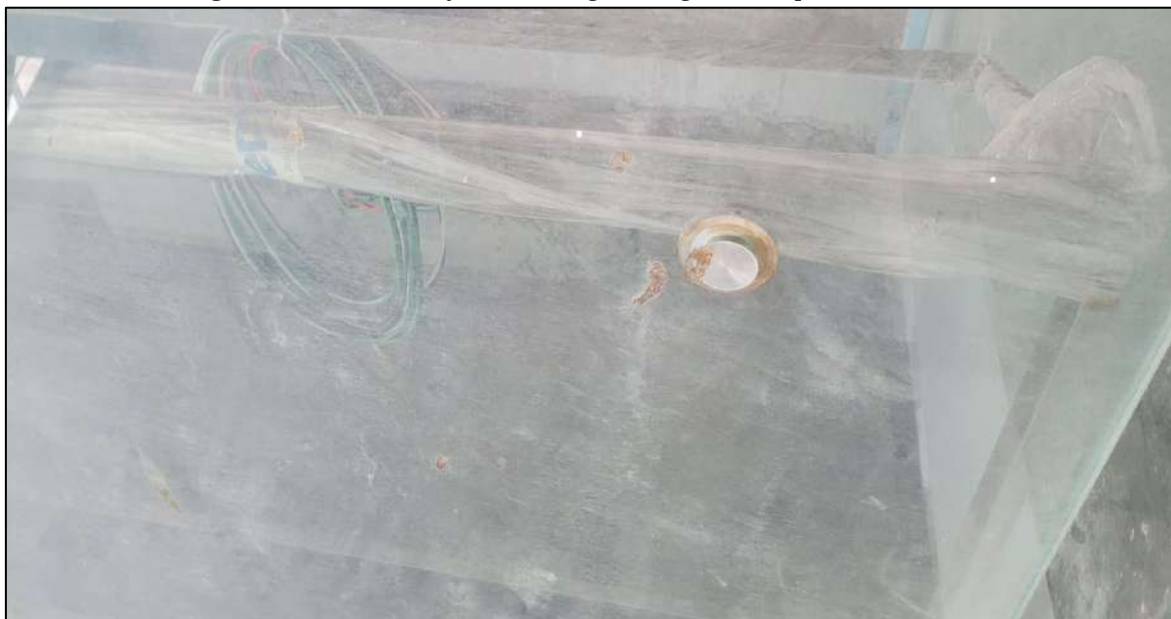
**Figura 196:** Demonstração da Patologia 3 no guarda-corpo interno GCI-2b

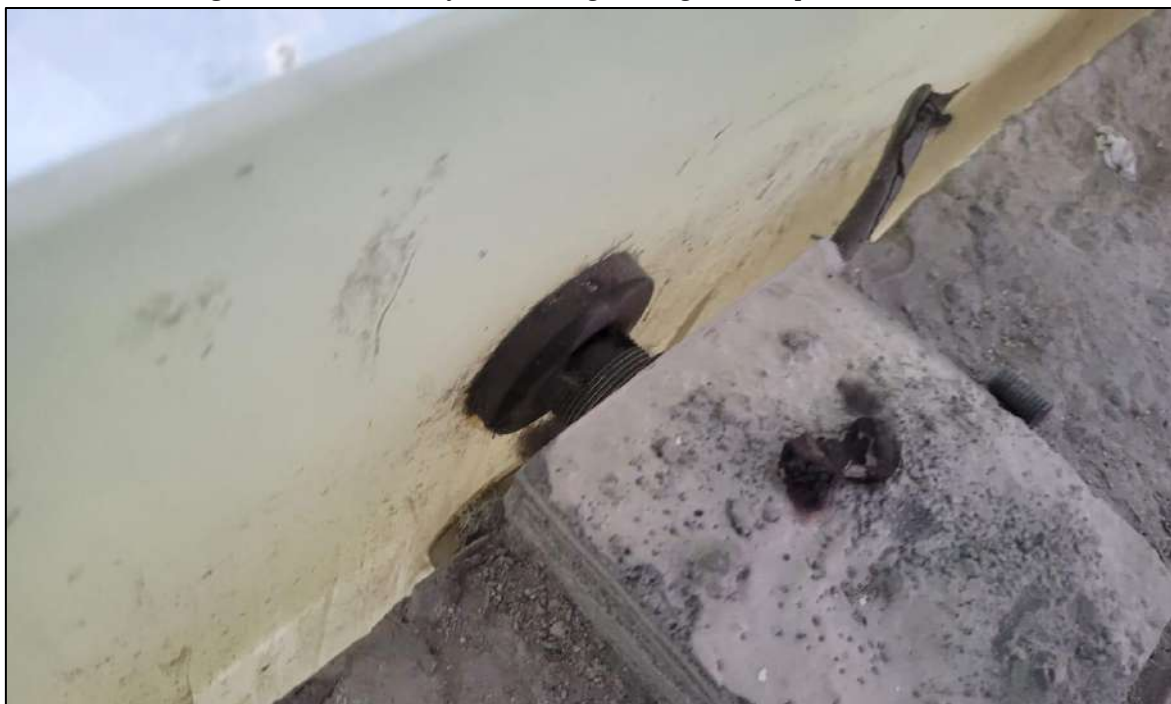
**Figura 197:** Demonstração da Patologia 3 no guarda-corpo interno GCI-1h

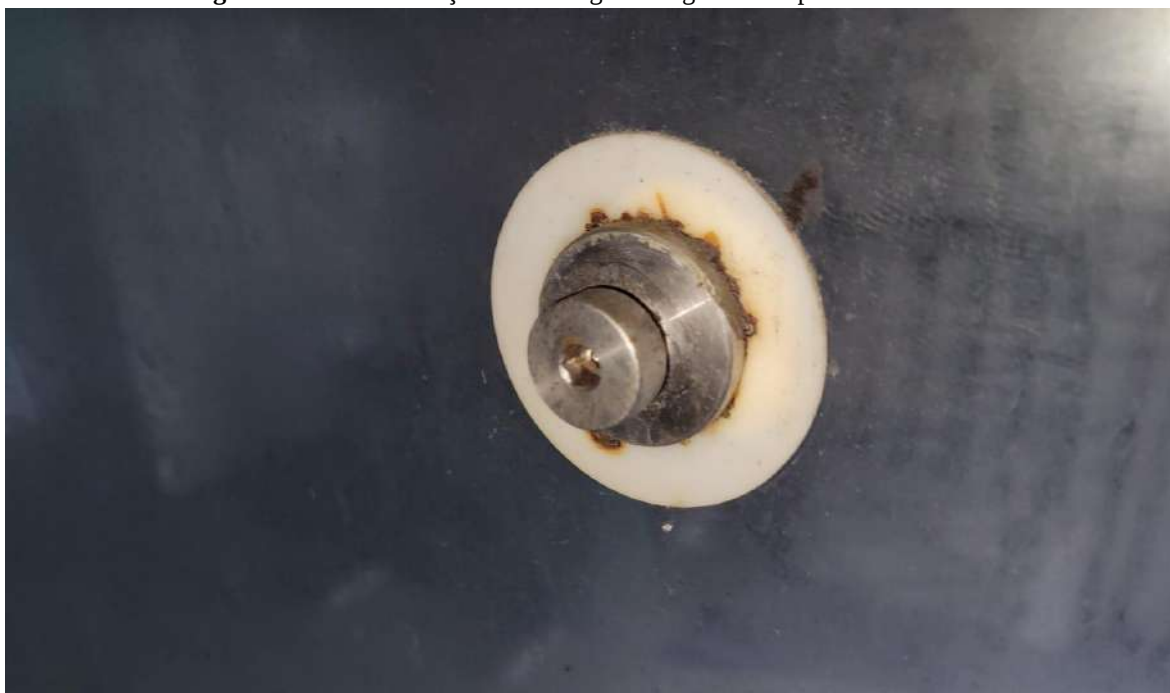
**Figura 198:** Demonstração da Patologia 3 no guarda-corpo interno GCI-2d

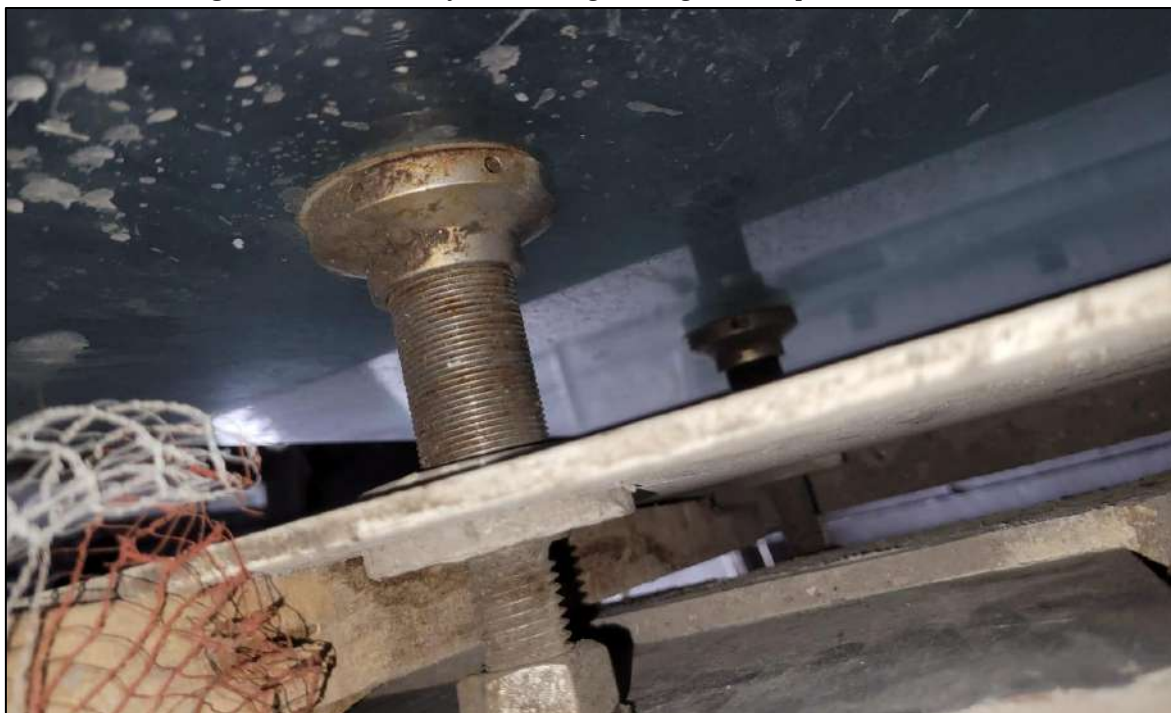
**Figura 199:** Demonstração da Patologia 3 no guarda-corpo interno GCI-2e

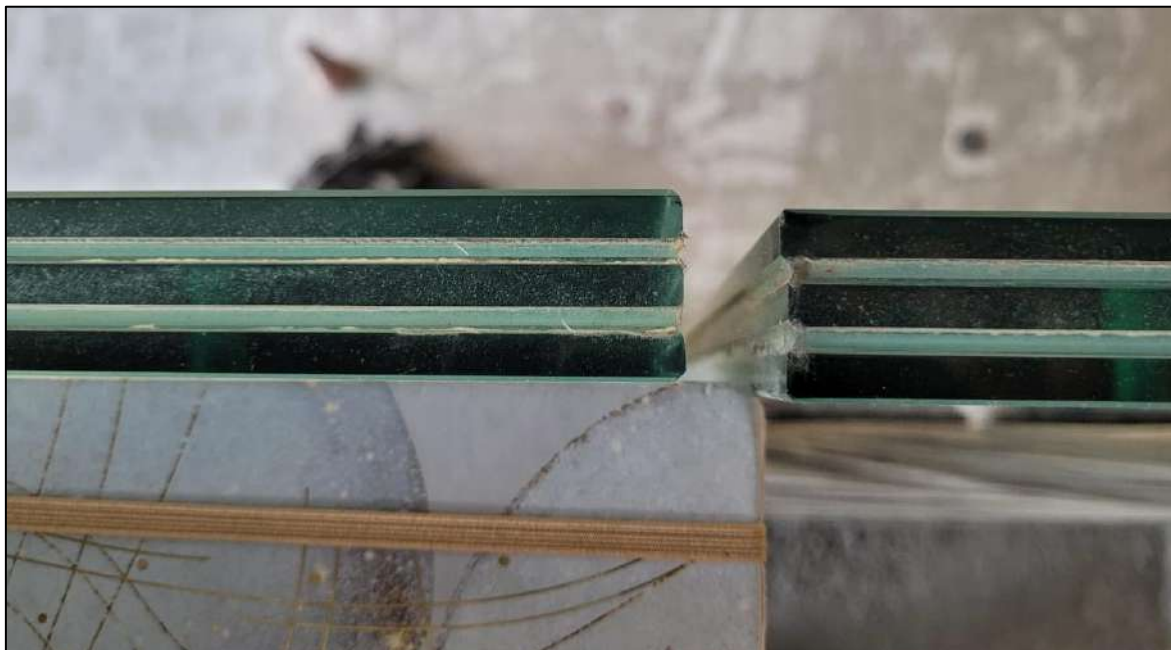
**Figura 200:** Demonstração da Patologia 4 no guarda corpo interno GCI-2c

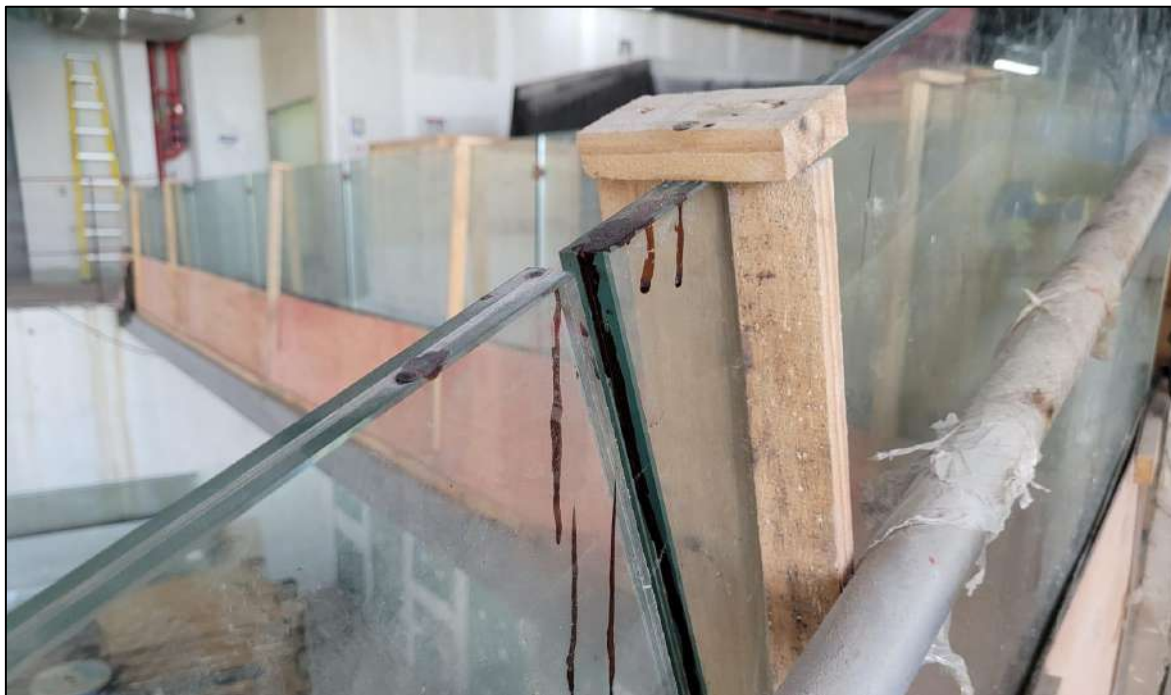
| Causa: Dano causado por terceiros. | |

**Figura 201:** Demonstração da Patologia 6 no guarda-corpo interno GCI-1b

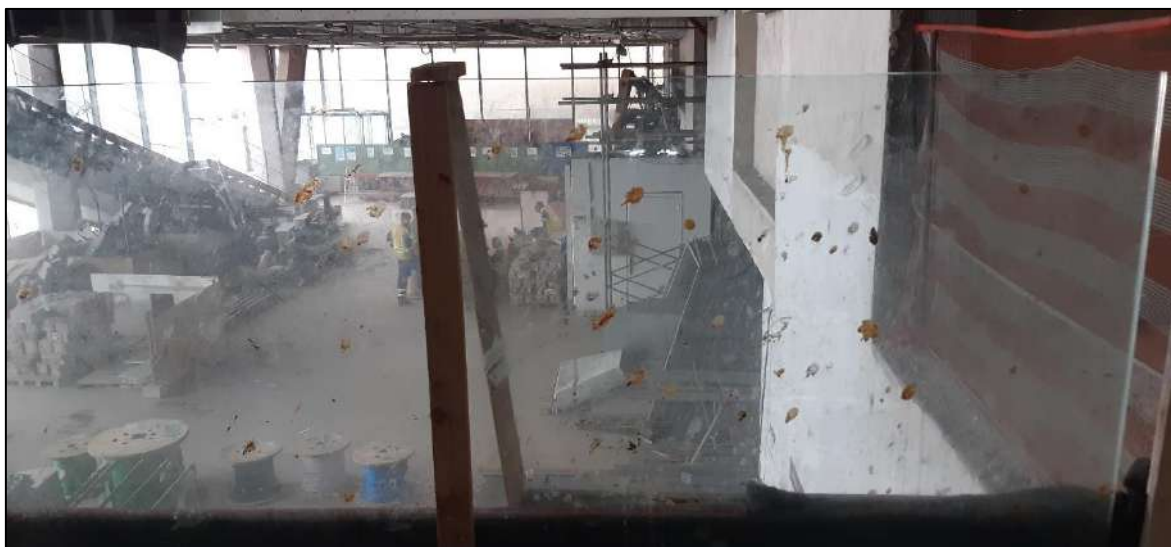
**Figura 202:** Demonstração da Patologia 6 no guarda-corpo GCI-2f

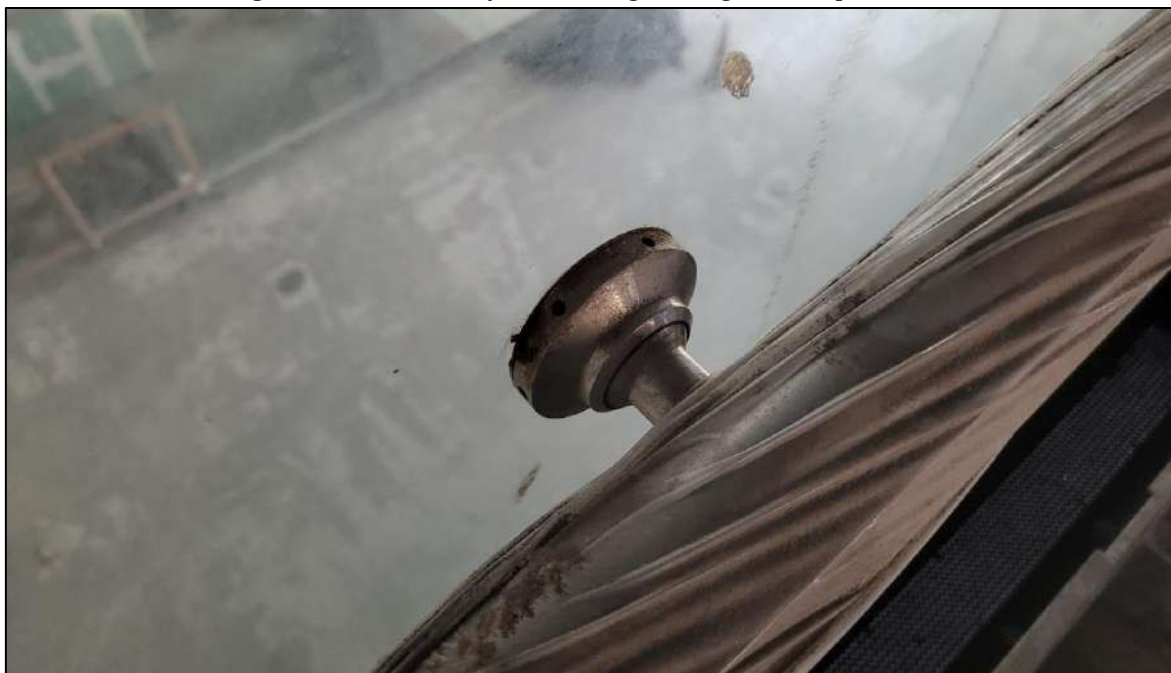
**Figura 203:** Demonstração da Patologia 6 no guarda-corpo GCI-2b

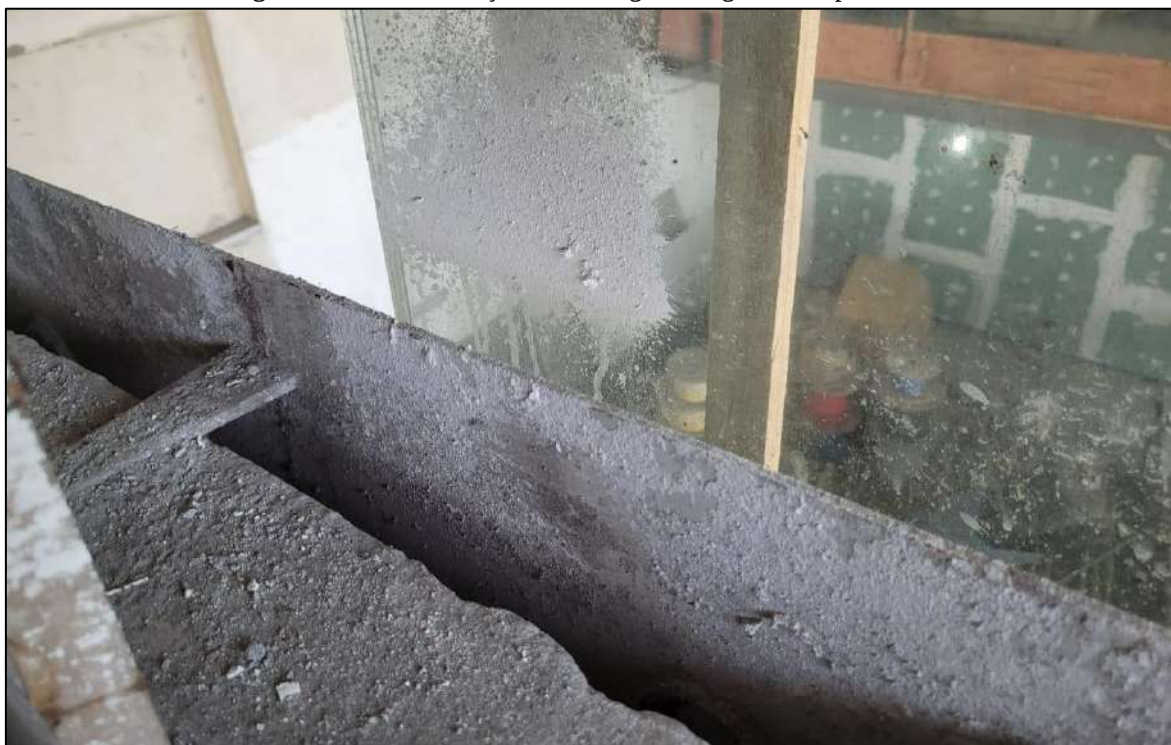
**Figura 204:** Demonstração da Patologia 6 no guarda corpo GCI-2a

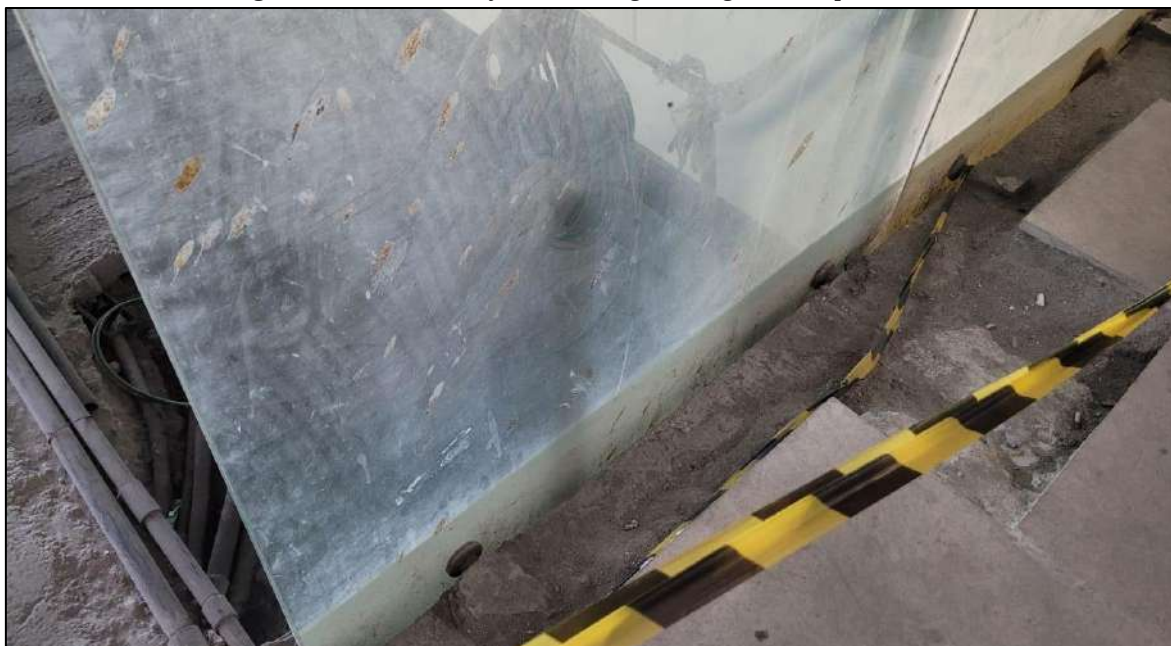
**Figura 205:** Demonstração da Patologia 6 no guarda corpo GCI-1h

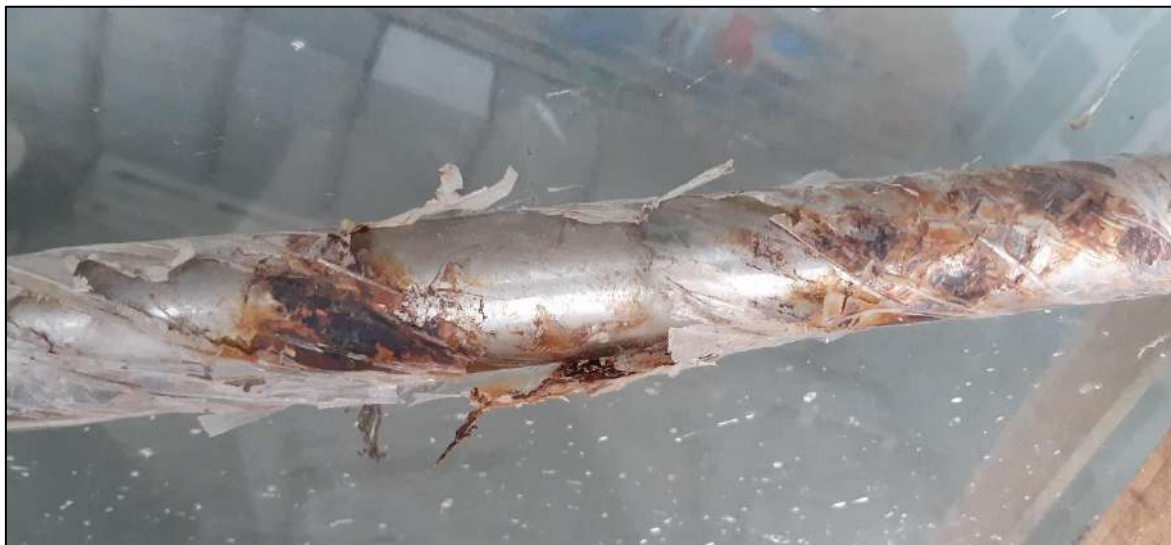
| Causa: Dano causado por terceiros. | |

**Figura 206:** Demonstração da Patologia 7 no guarda-corpo GCI-1b

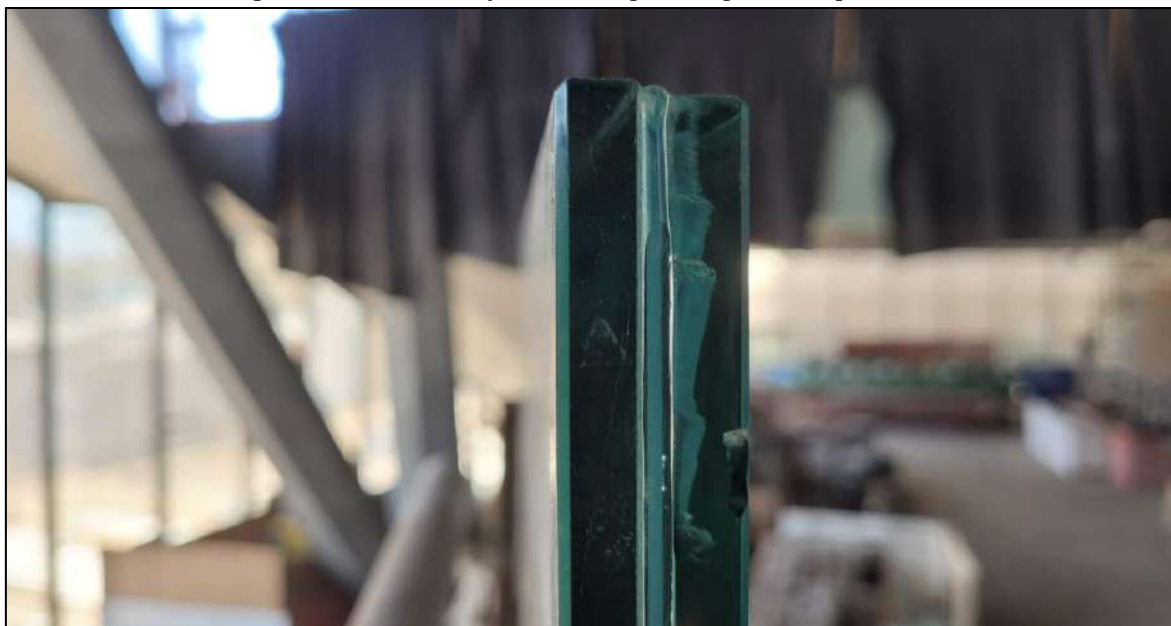
| Causa: Dano causado por terceiros. | |

**Figura 207:** Demonstração da Patologia 8 no guarda-corpo GCI-1b

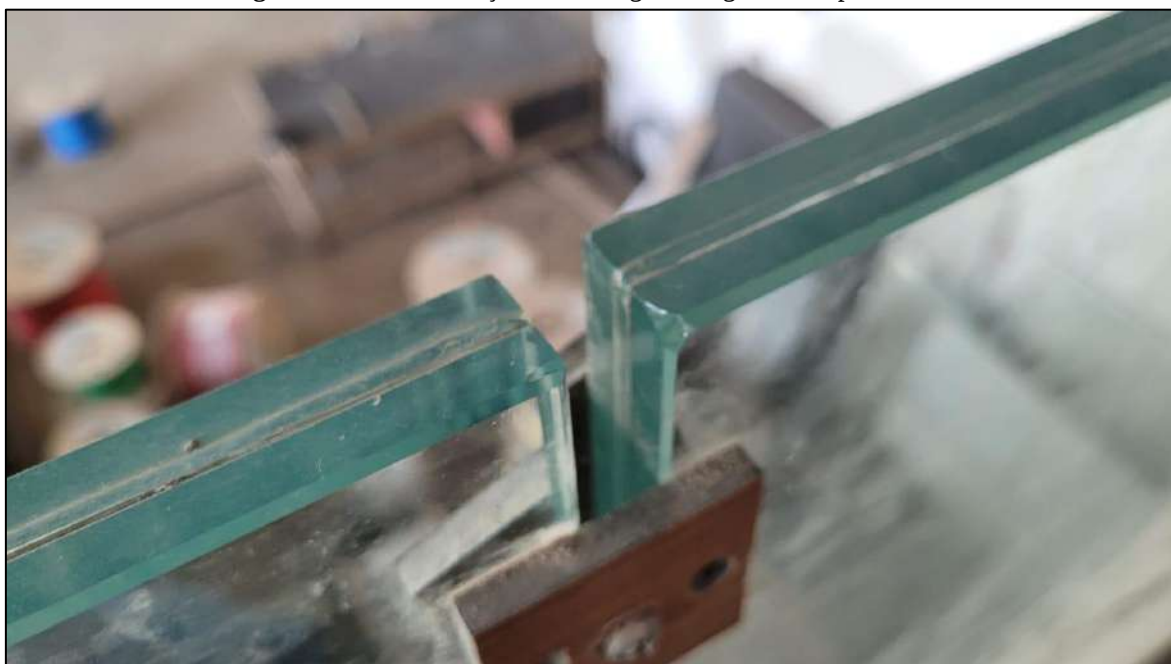
**Figura 208:** Demonstração da Patologia 8 no guarda-corpo GCI-2f

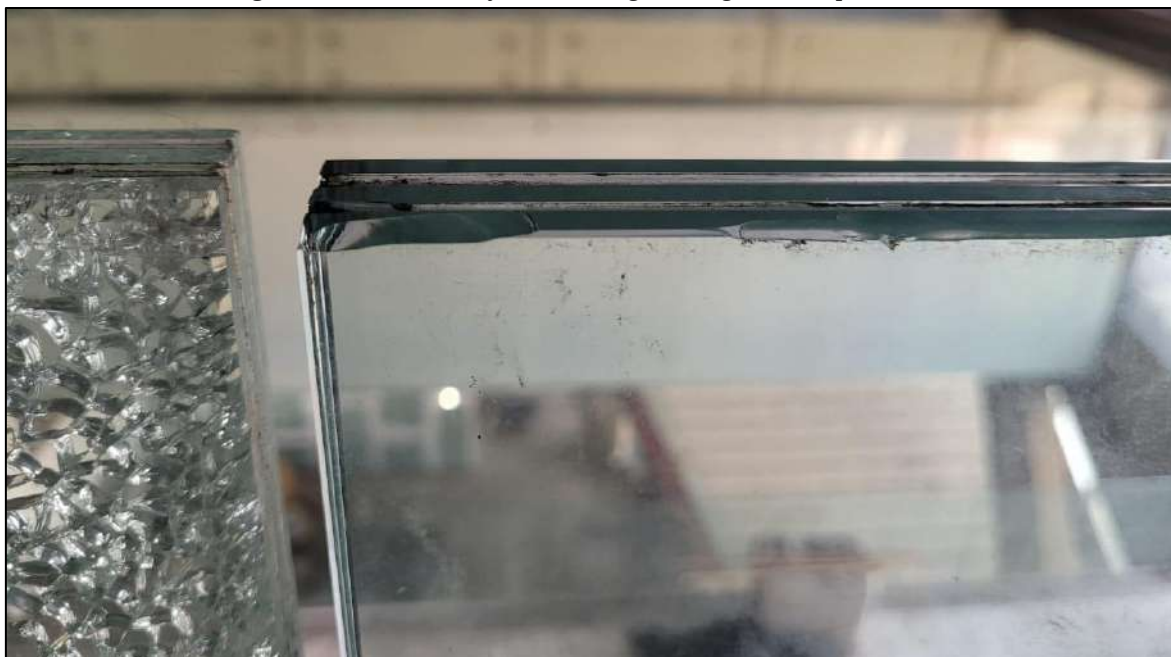
**Figura 209:** Demonstração da Patologia 8 no guarda-corpo GCI-2b

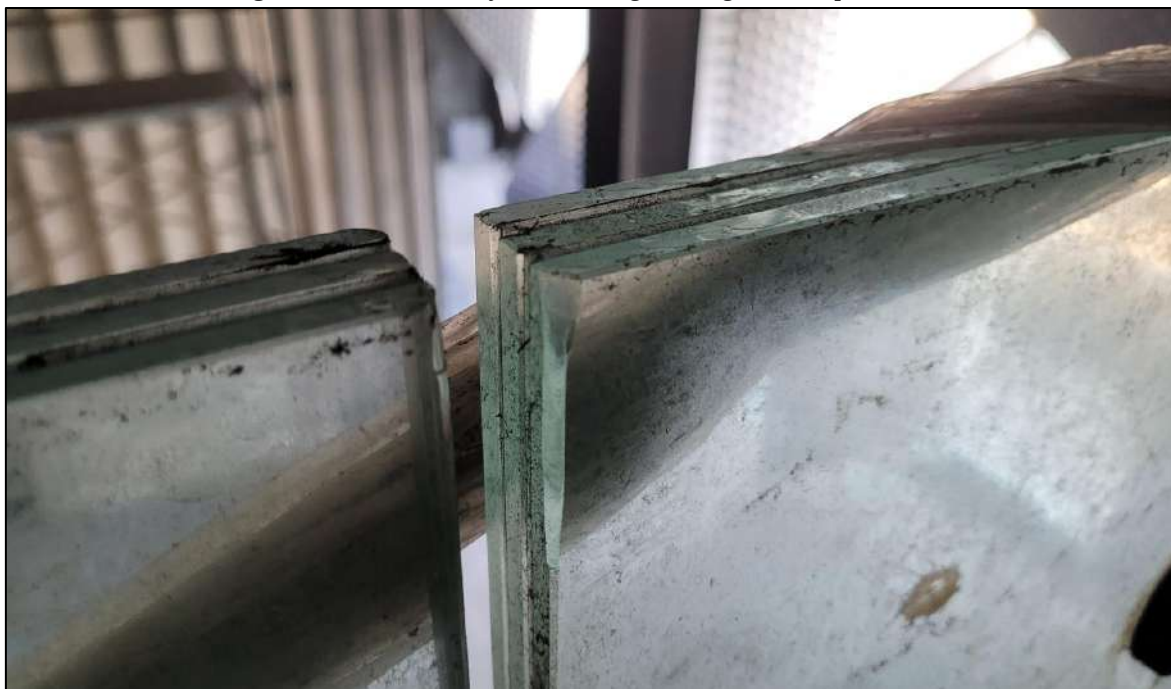
**Figura 211:** Demonstração da Patologia 8 no guarda corpo GCI-2d
