INSTITUTO ESTADUAL DE ARQUITETURA E URBANISMO

**MIS  
MUSEU  
DA IMAGEM  
E DO SOM**

# Volume III

**Diagnóstico das fachadas,  
elementos metálicos e vidros**

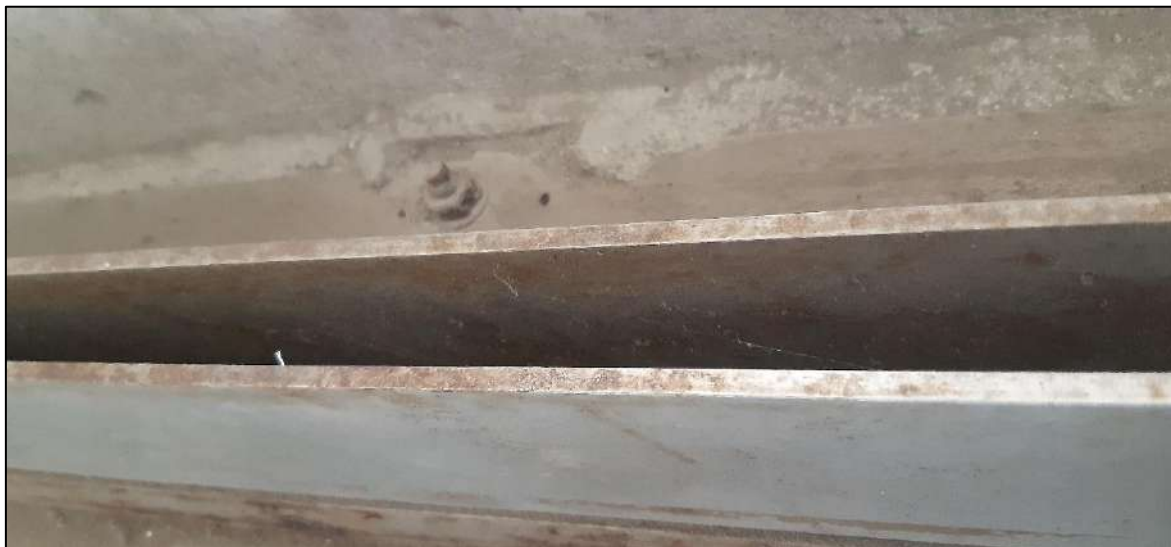
**Figura 212:** Demonstração da Patologia 9 no guarda-corpo GCI-1a

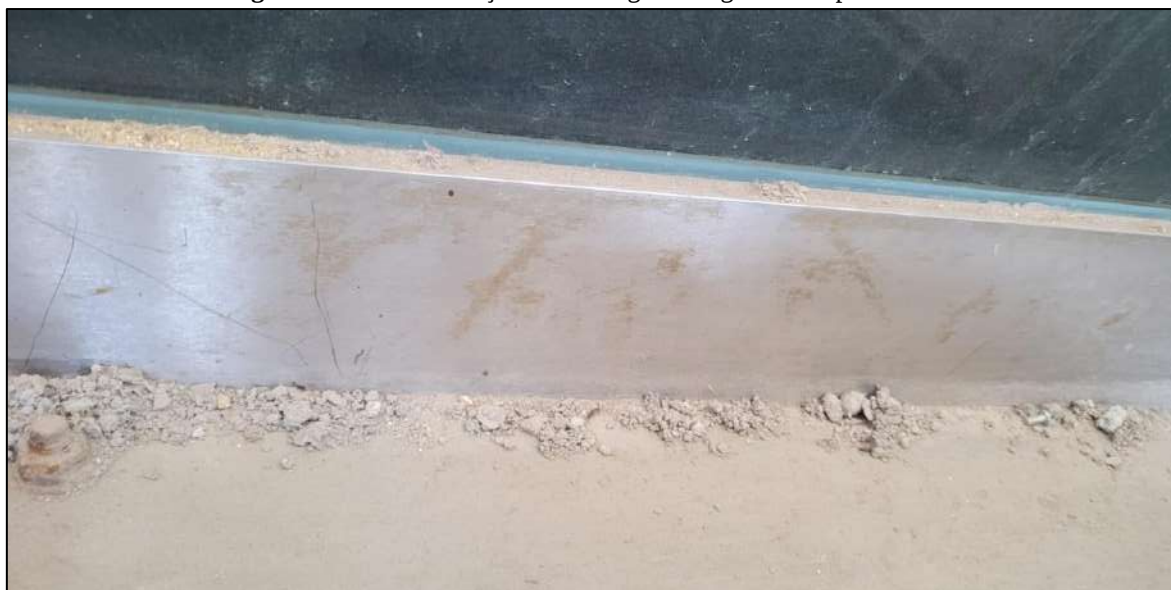
**Figura 213:** Demonstração da Patologia 9 no guarda-corpo GCI-1b

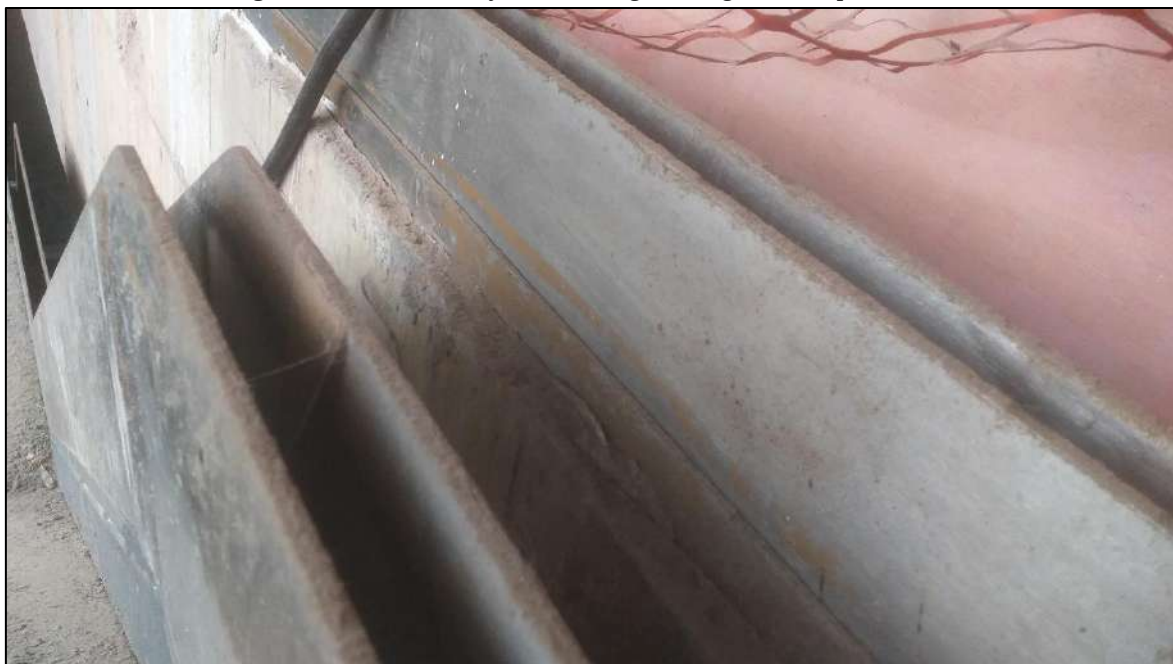
**Figura 214:** Demonstração da Patologia 9 no guarda-corpo GCI-1c

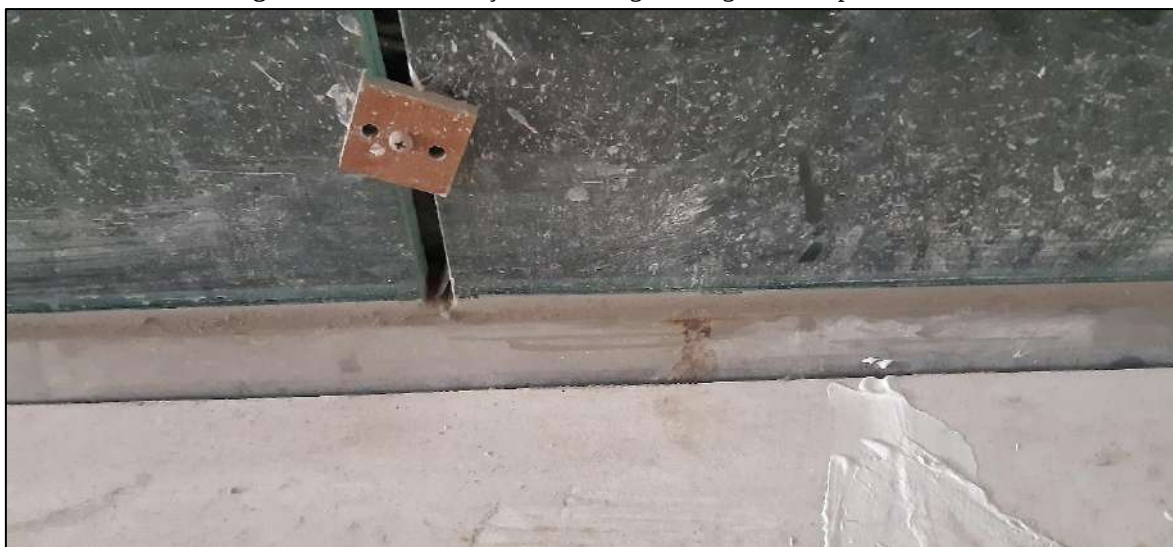
**Figura 215:** Demonstração da Patologia 9 no guarda-corpo GCI-2f

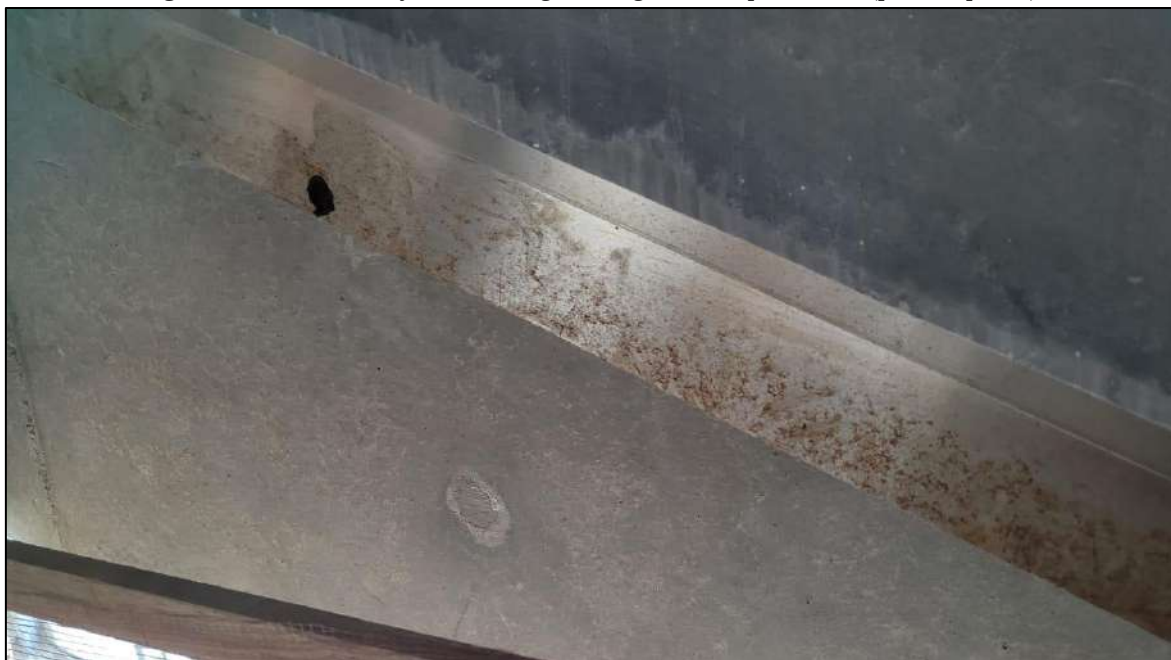
**Figura 216:** Demonstração da Patologia 9 no guarda-corpo GCI-1d (perfil superior)

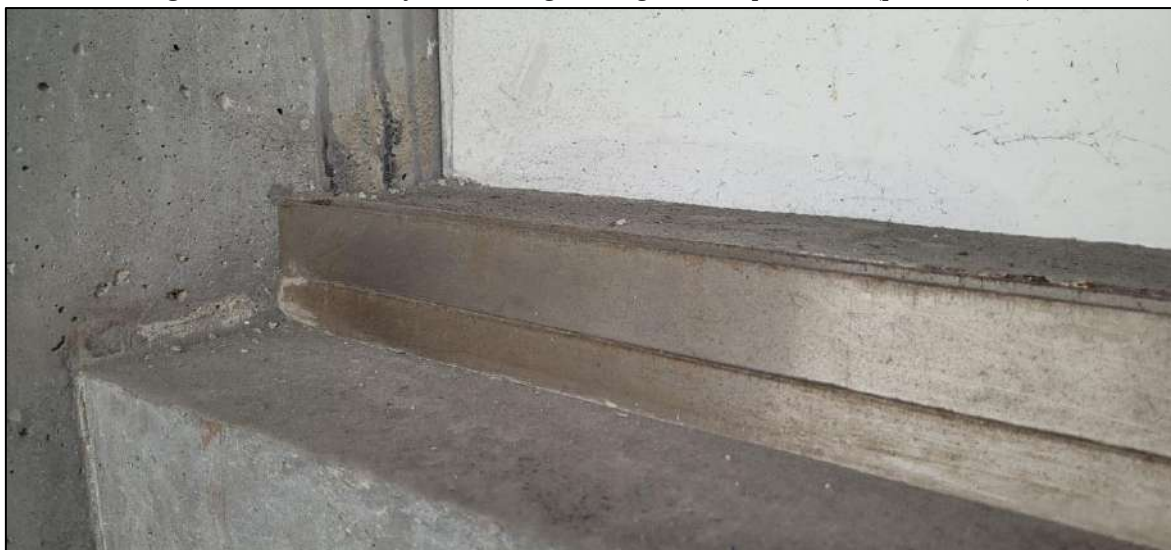
**Figura 217:** Demonstração da Patologia 9 no guarda-corpo GCI-1d (perfil inferior)

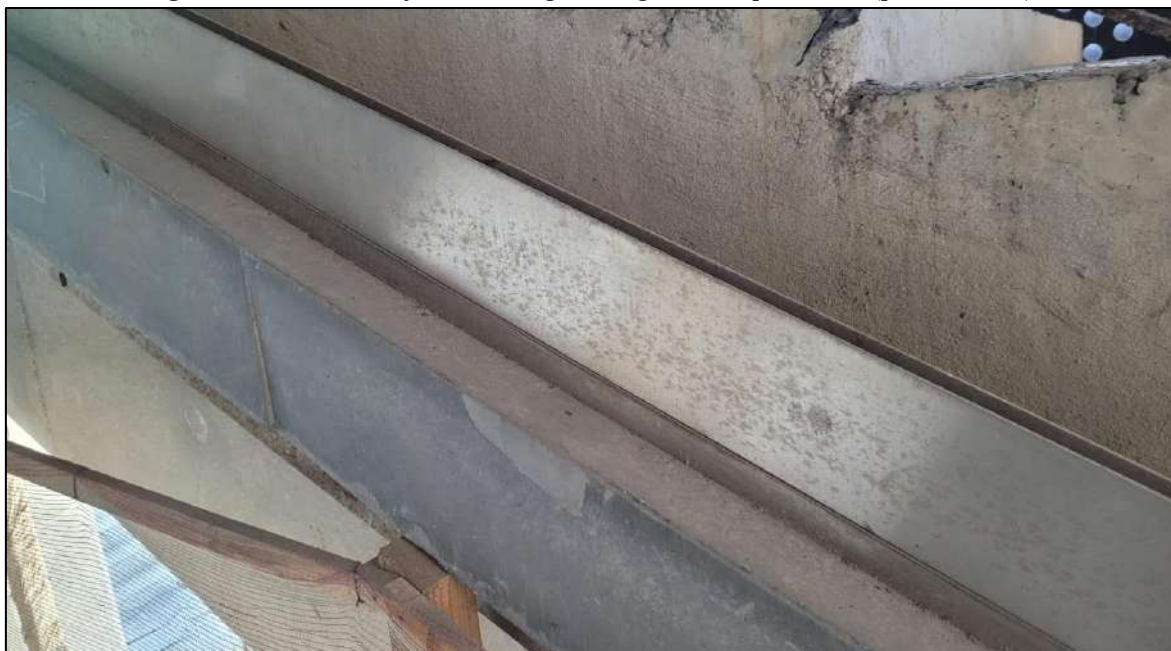
**Figura 218:** Demonstração da Patologia 9 no guarda-corpo GCI-1e (perfil inferior)

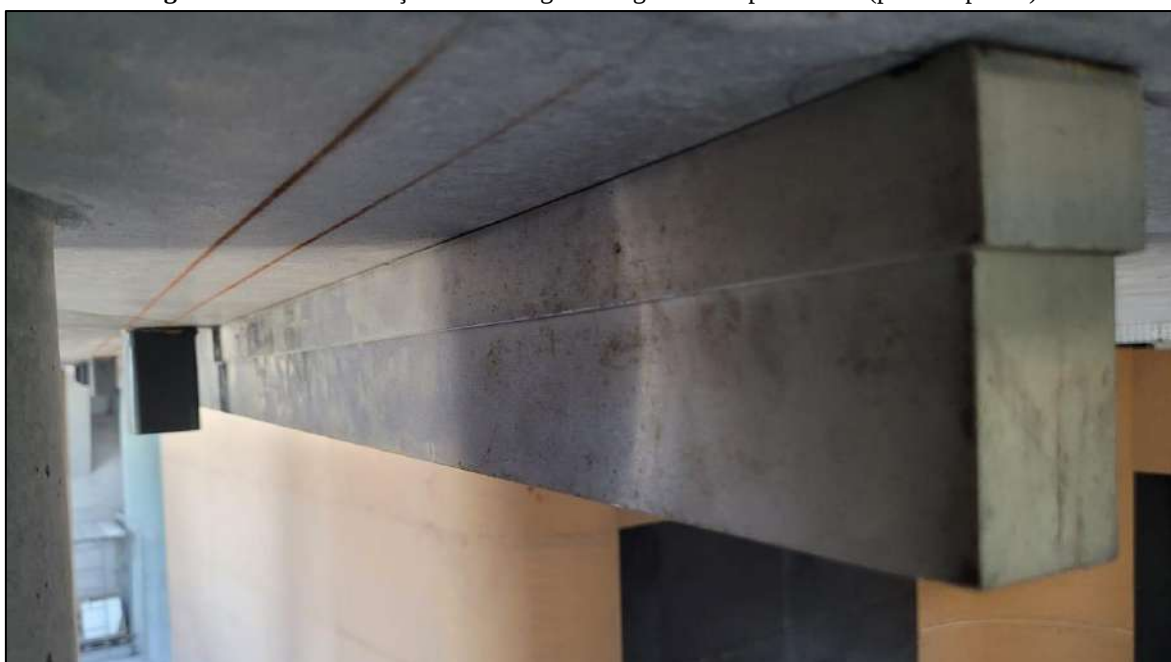
**Figura 219:** Demonstração da Patologia 9 no guarda-corpo GCI-1e (perfil superior)

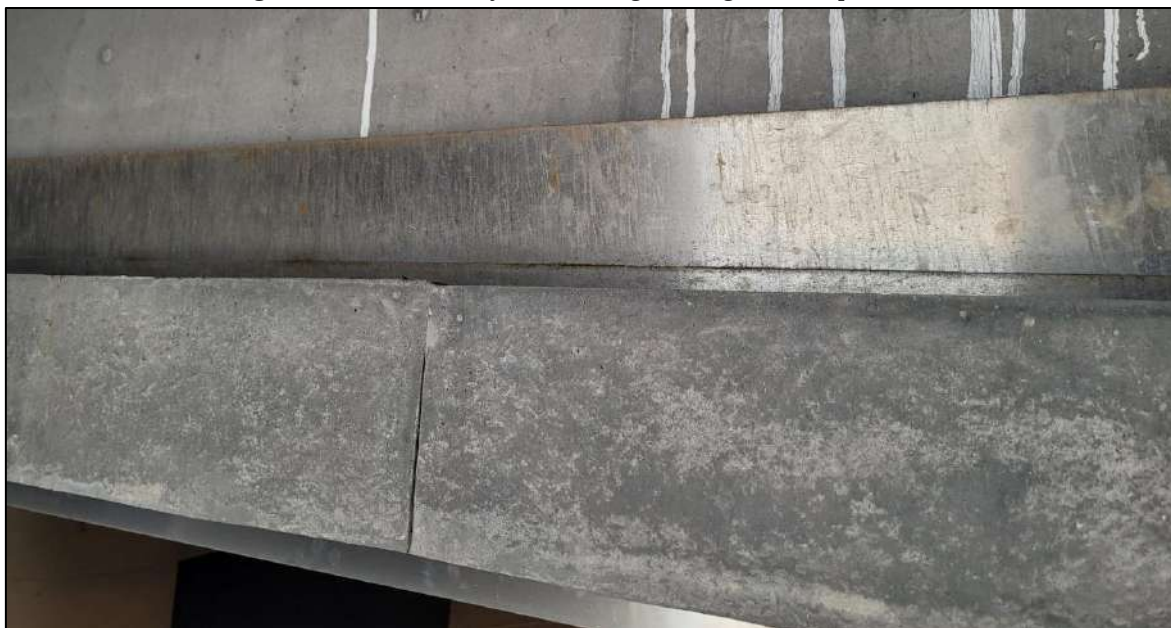
**Figura 220:** Demonstração da Patologia 9 no guarda-corpo GCI-1f

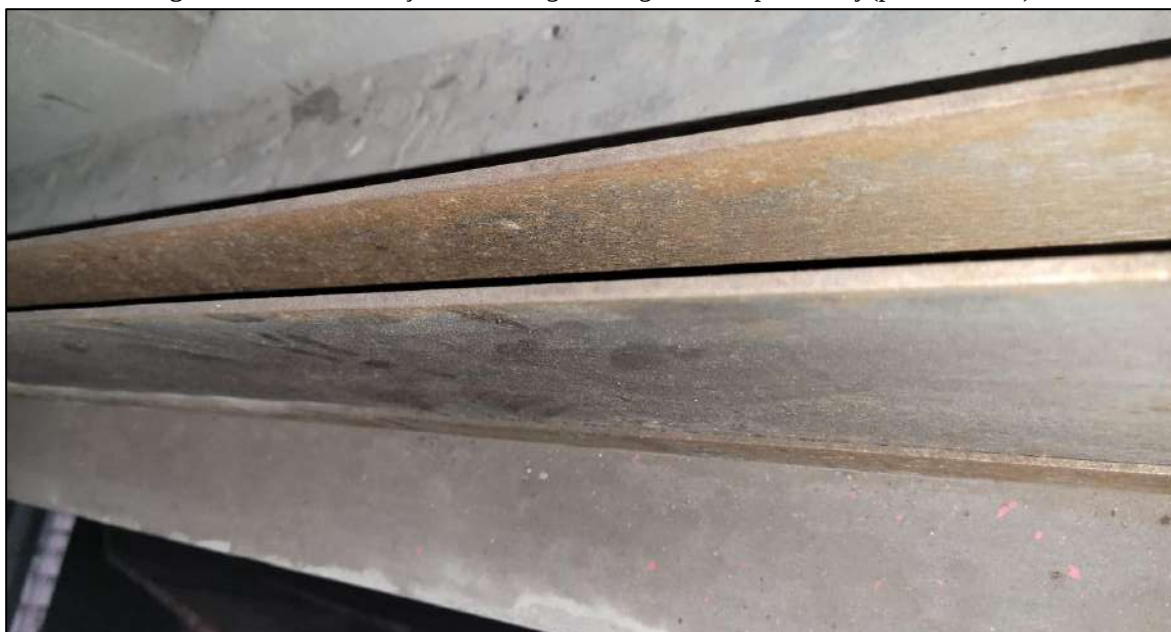
**Figura 221:** Demonstração da Patologia 9 no guarda-corpo GCI-1j (perfil inferior)

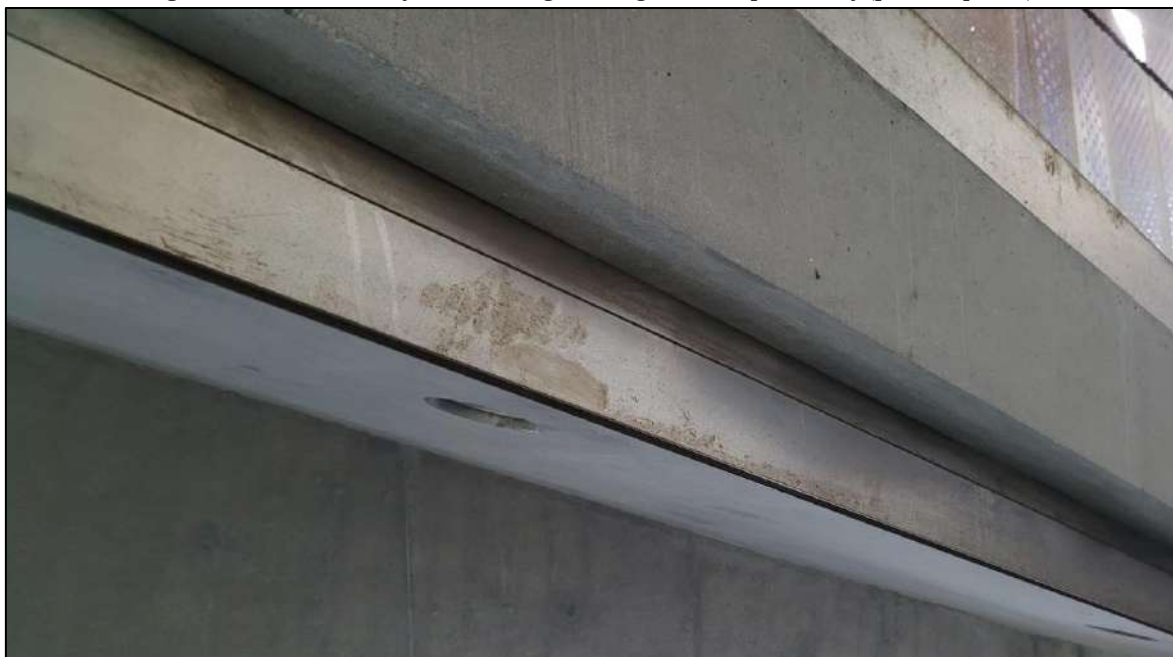
**Figura 222:** Demonstração da Patologia 9 no guarda-corpo GCI-1j (perfil superior)

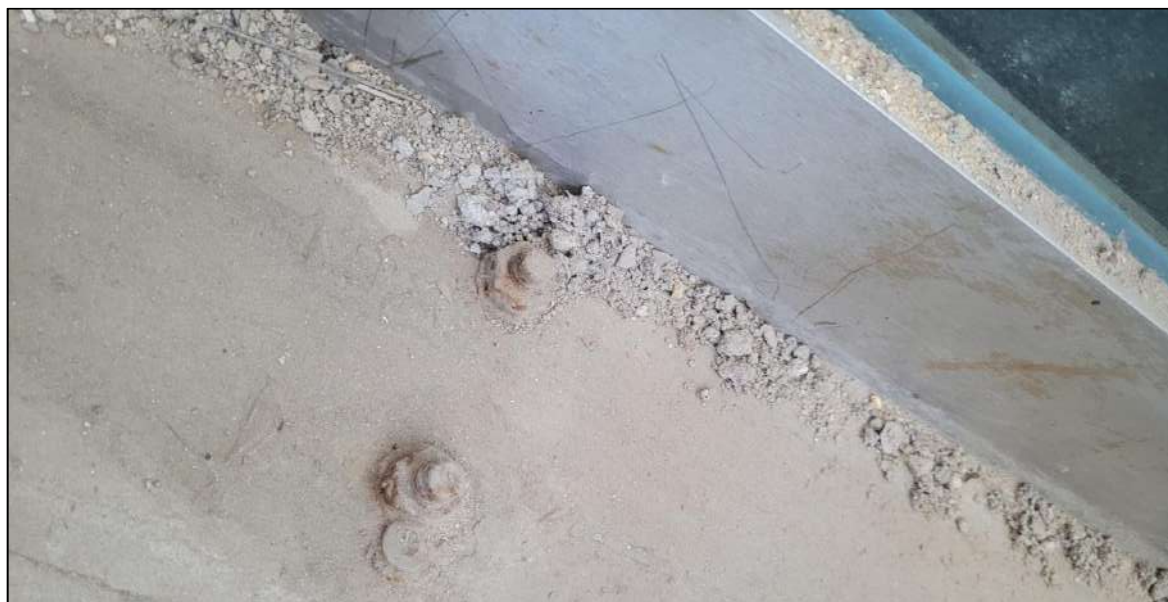
**Figura 224:** Demonstração da Patologia 10 no guarda-corpo GCI-1b

| Orientação técnica: Realizar limpeza do local, com lixamento da superfície, aplicação de base protetora através de inibidor de corrosão. | |

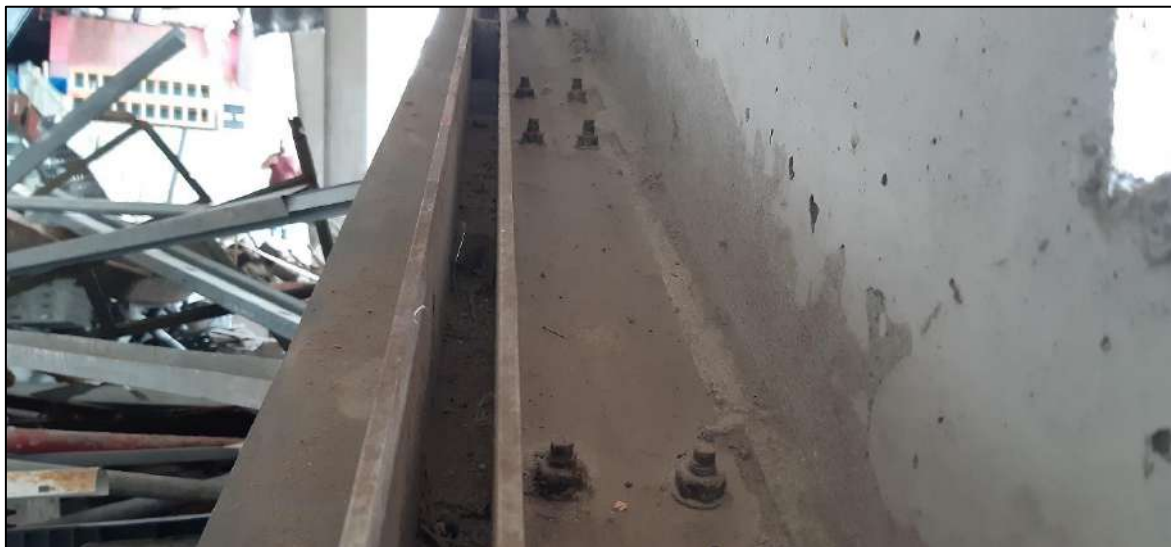
**Figura 225:** Demonstração da Patologia 10 no guarda-corpo GCI-1a

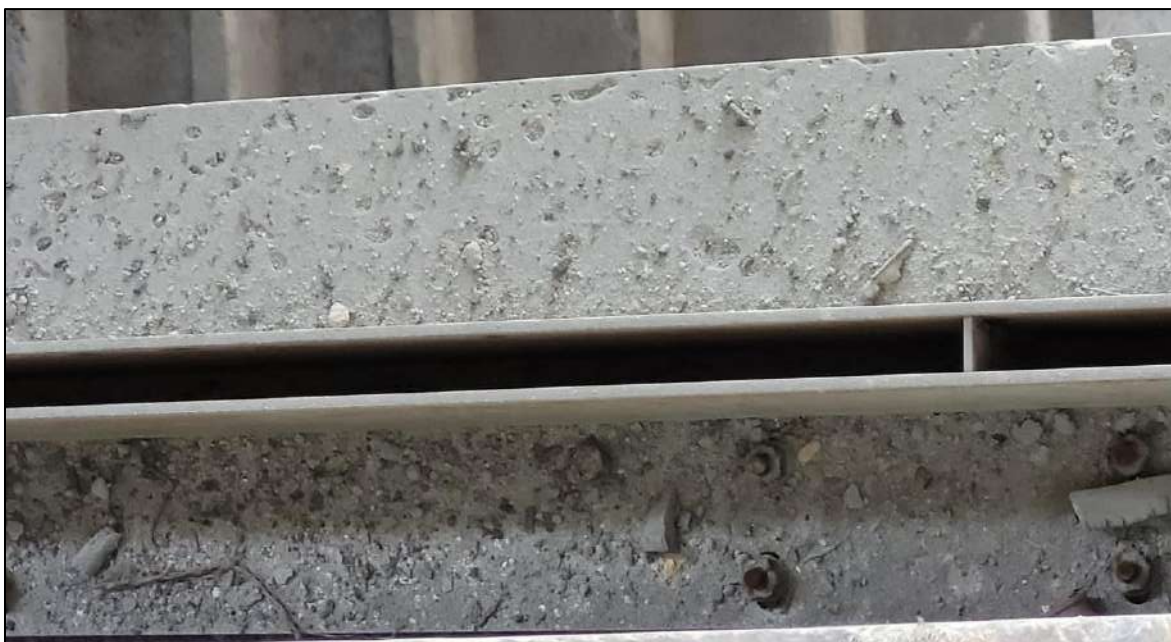
**Figura 226:** Demonstração da Patologia 10 no guarda-corpo GCI-1f

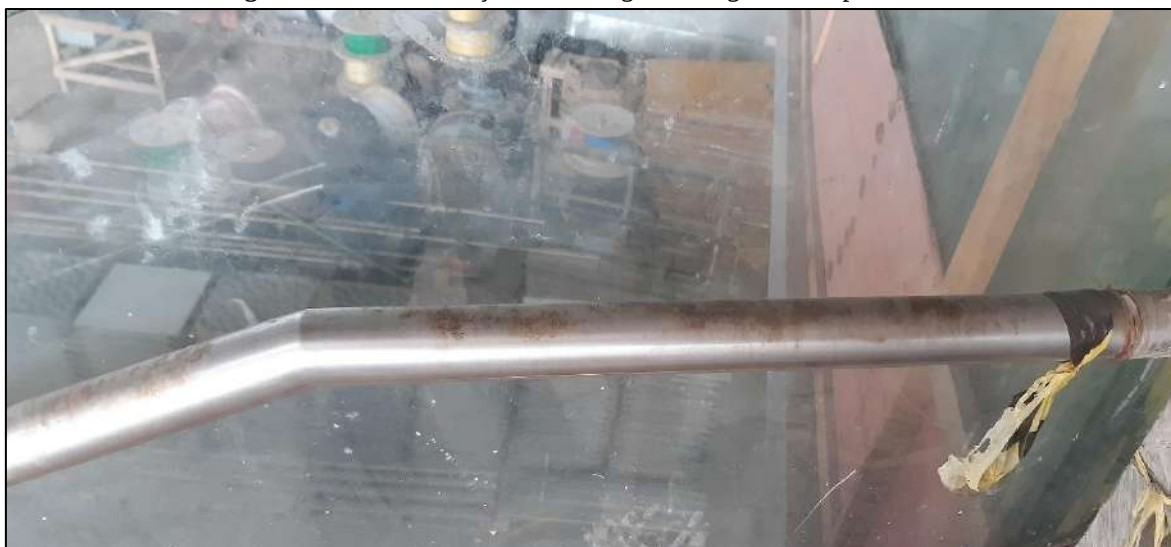
**Figura 228:** Demonstração da Patologia 12 no guarda-corpo GCI-1b

| Orientação técnica: Necessário realizar limpeza dos perfis polimento grosso para remoção das manchas de oxidação e demais materiais, na sequência polimento fino com pano. | |

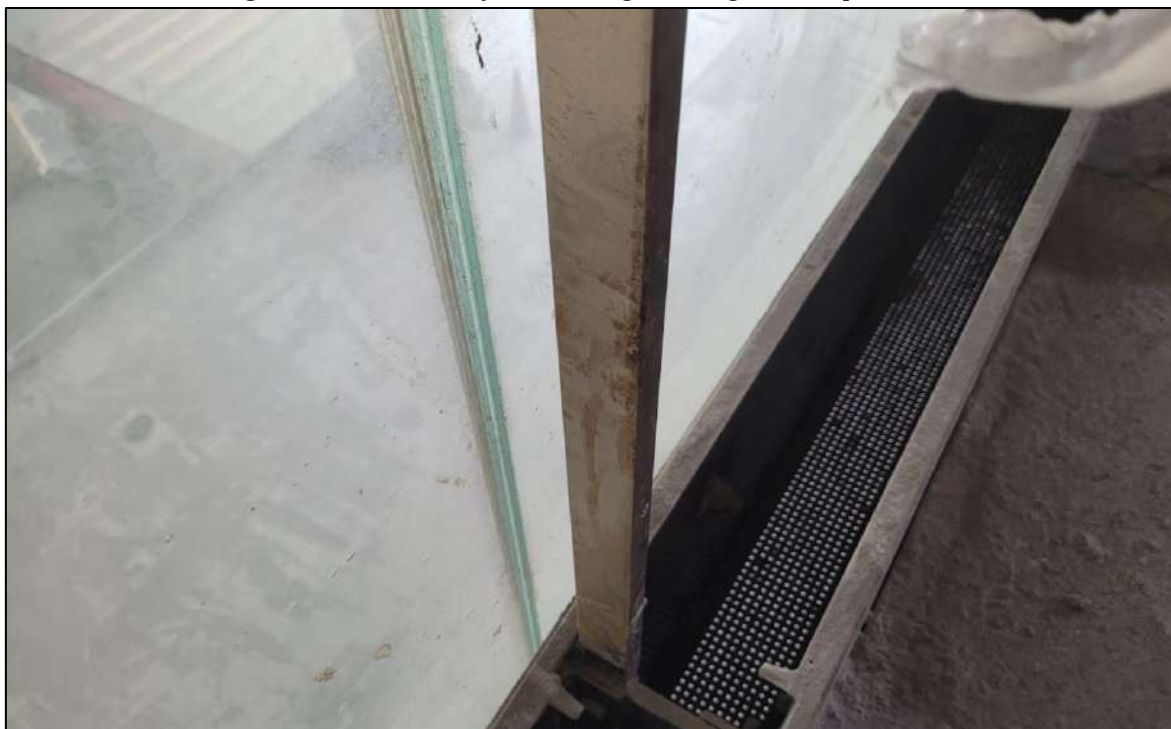
**Figura 229:** Demonstração da Patologia 12 no guarda-corpo GCI-2b

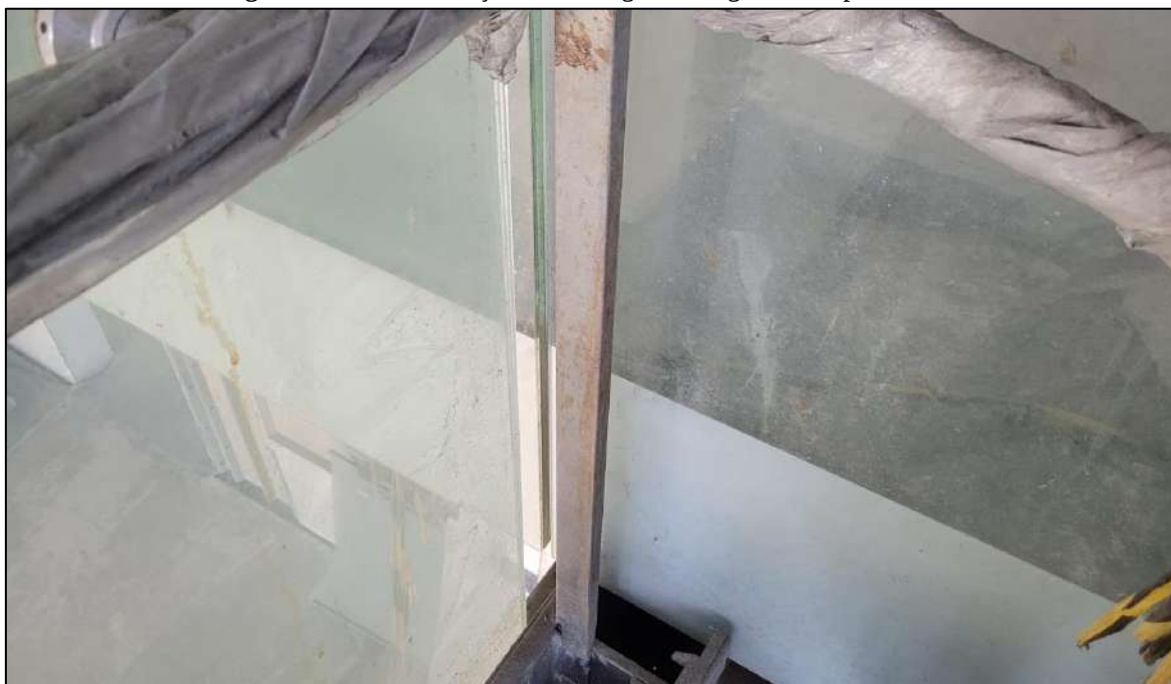
**Figura 230:** Demonstração da Patologia 12 no guarda-corpo GCI-2c

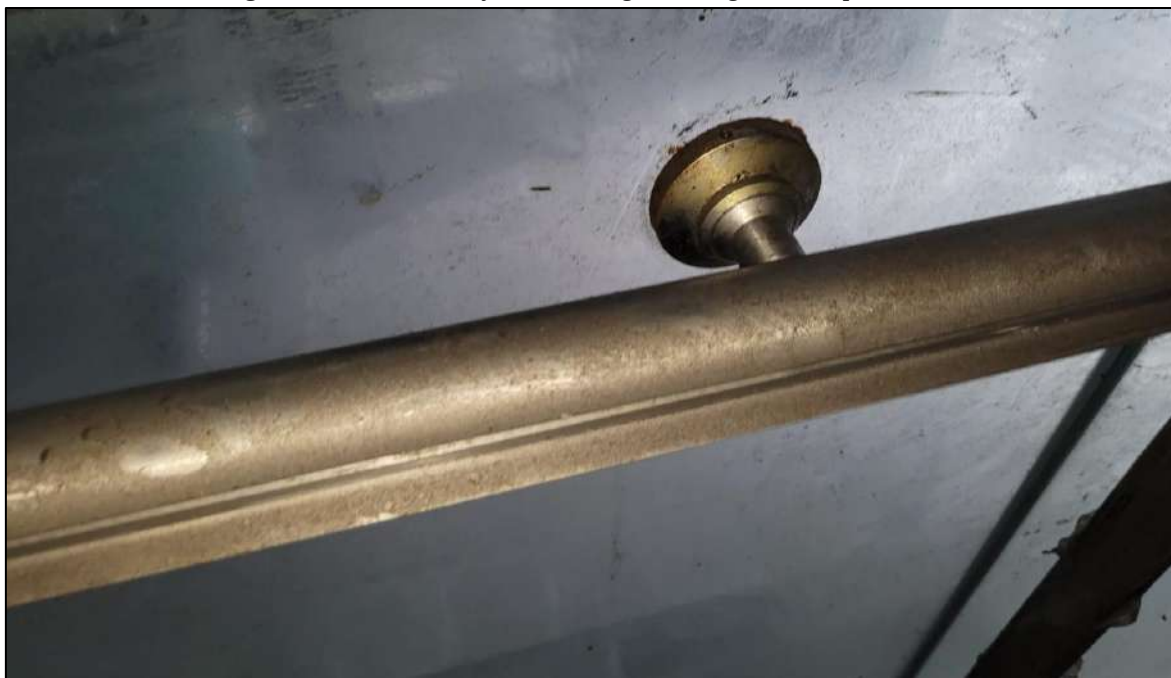
**Figura 231:** Demonstração da Patologia 12 no guarda-corpo GCI-2d

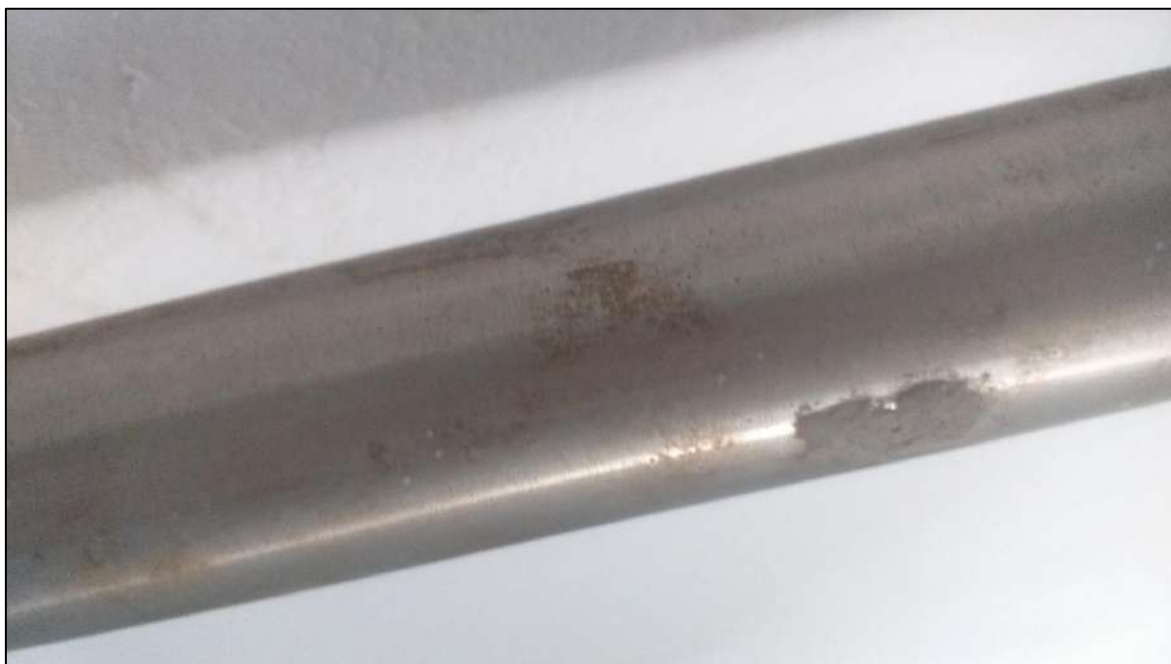
**Figura 234:** Demonstração da Patologia 1 no corrimão C3

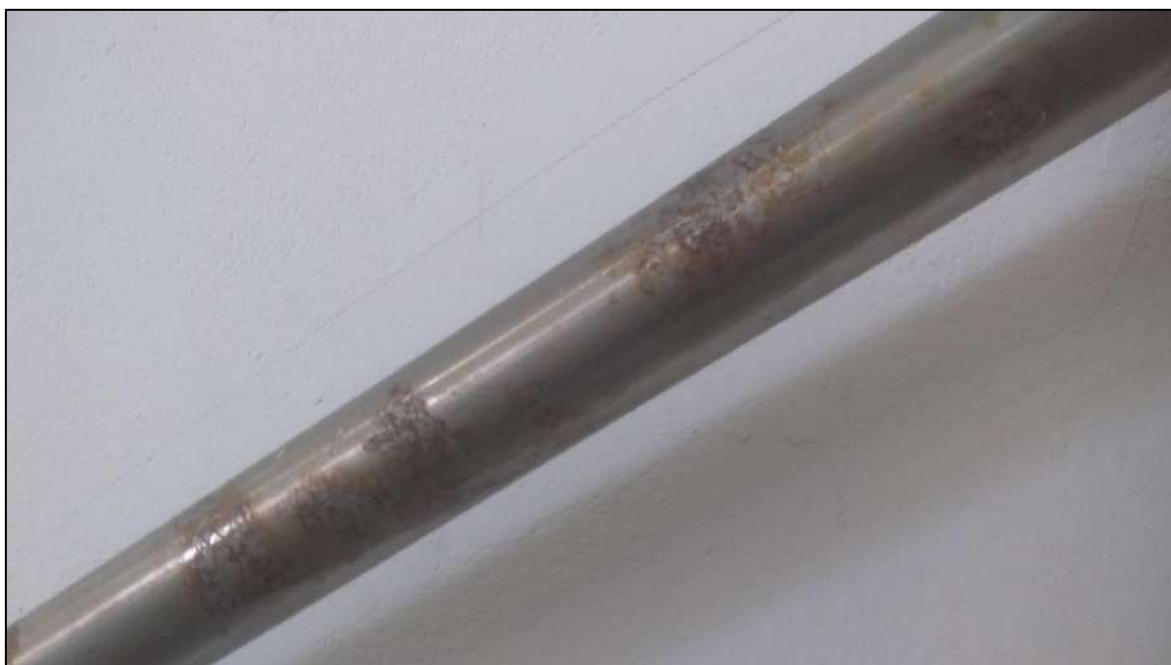
**Figura 235:** Demonstração da Patologia 1 no corrimão C4

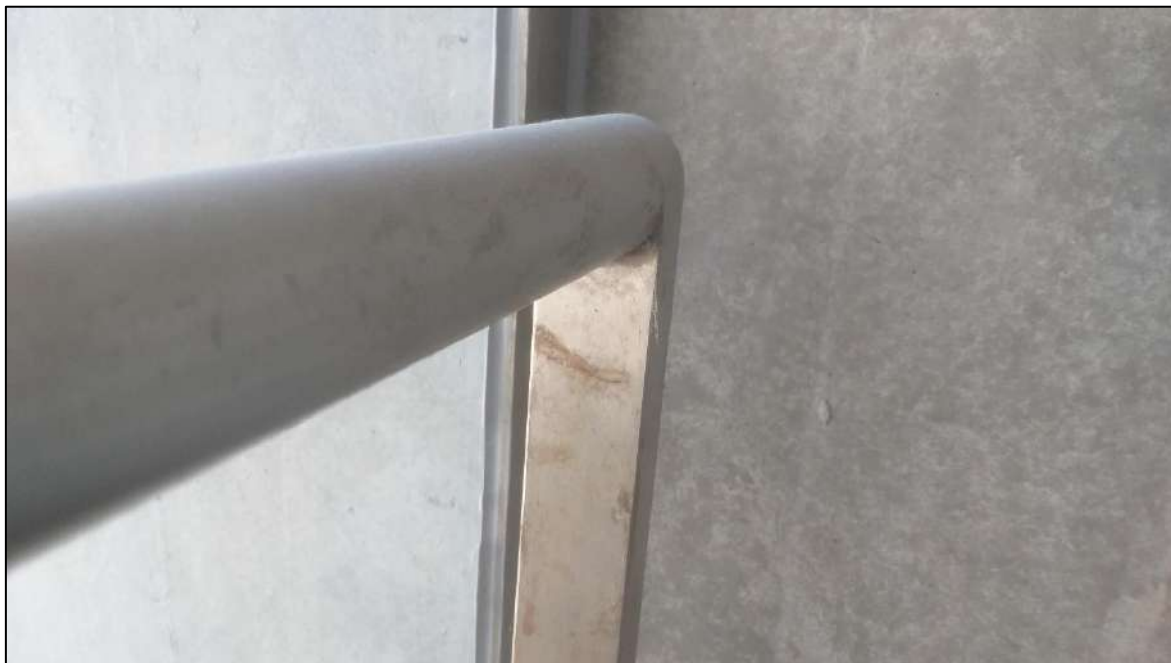
**Figura 236:** Demonstração da Patologia 1 no corrimão associado ao WW19

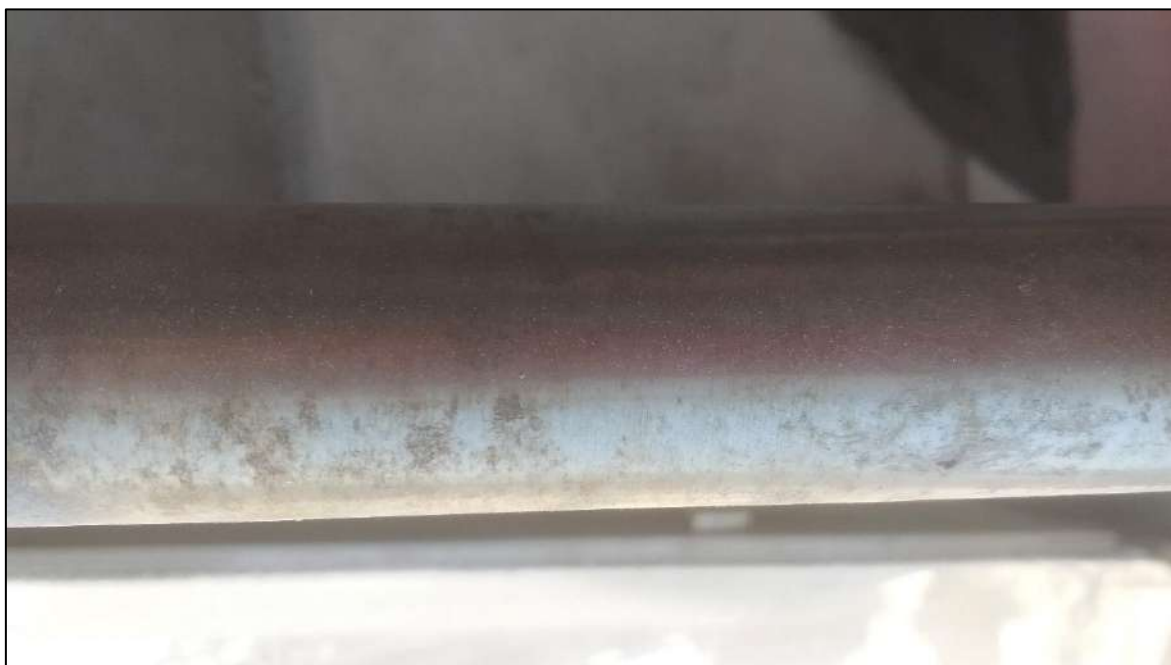
**Figura 237:** Demonstração da Patologia 1 no corrimão EGR4.1

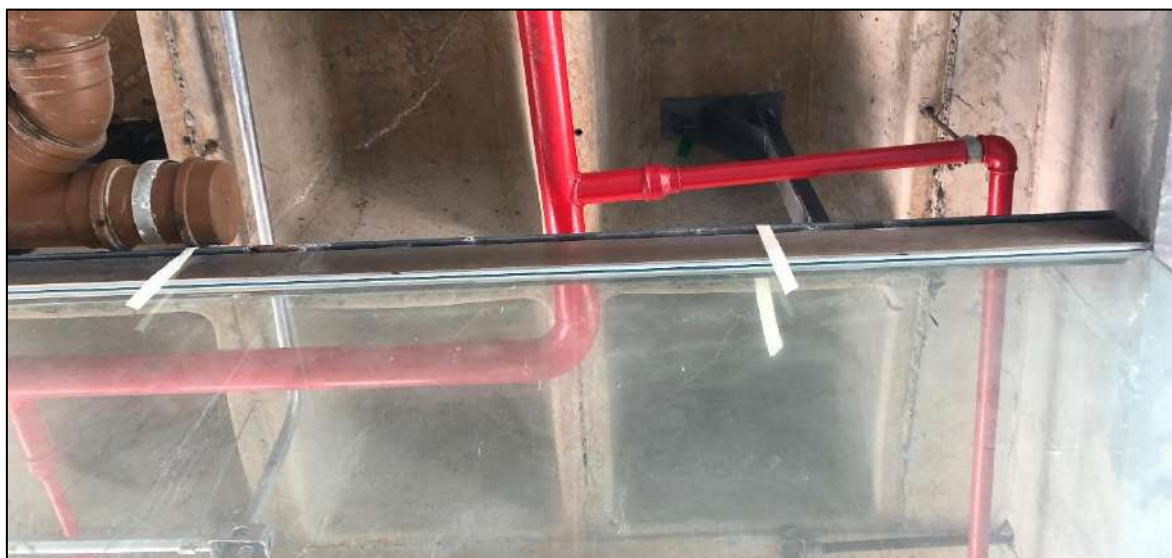
| Anomalia: Corrosão dos suportes superiores de vidros fixos. | |

**Figura 238:** Demonstração da Patologia 1 no 5º pavimento

| Orientação técnica: Realizar limpeza do local, com lixamento da superfície, aplicação de base protetora através de inibidor de corrosão, aplicação de primer em duas demão e repintura em 3 demãos. | |

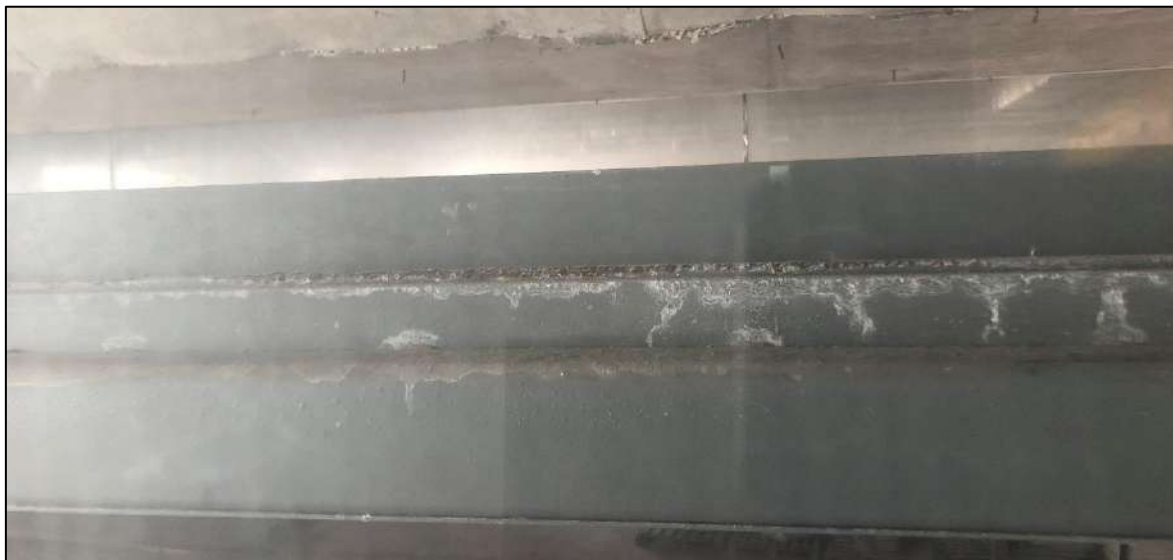
**Figura 239:** Demonstração da Patologia 1 no 3º pavimento

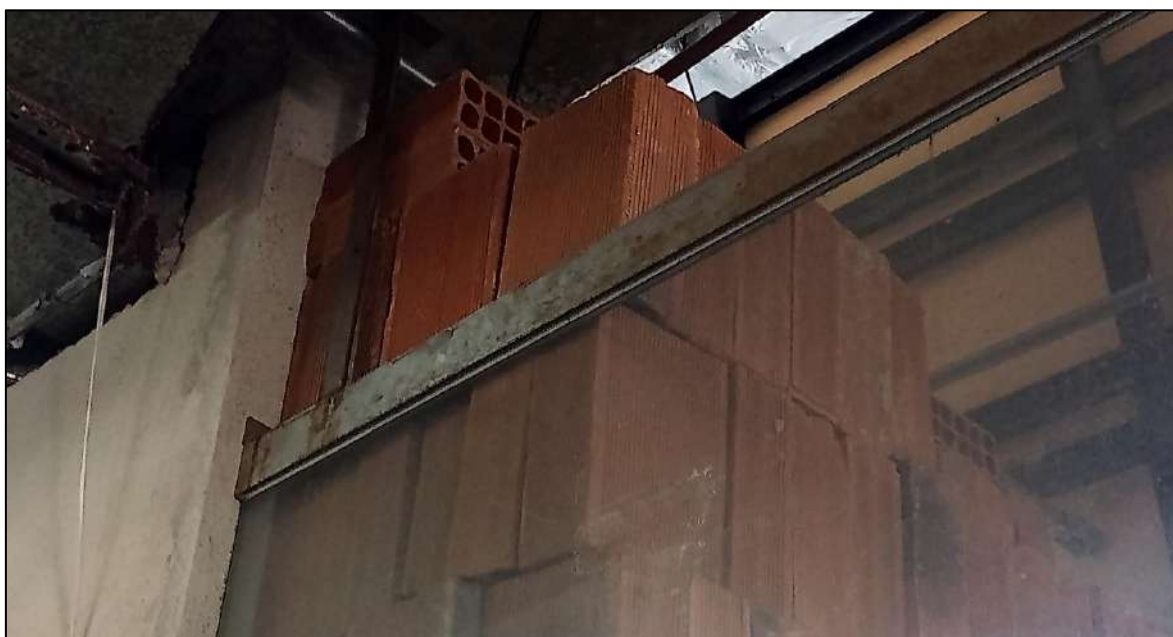
**Figura 240:** Imagem B – Térreo – Demonstração da Patologia 1 no Térreo

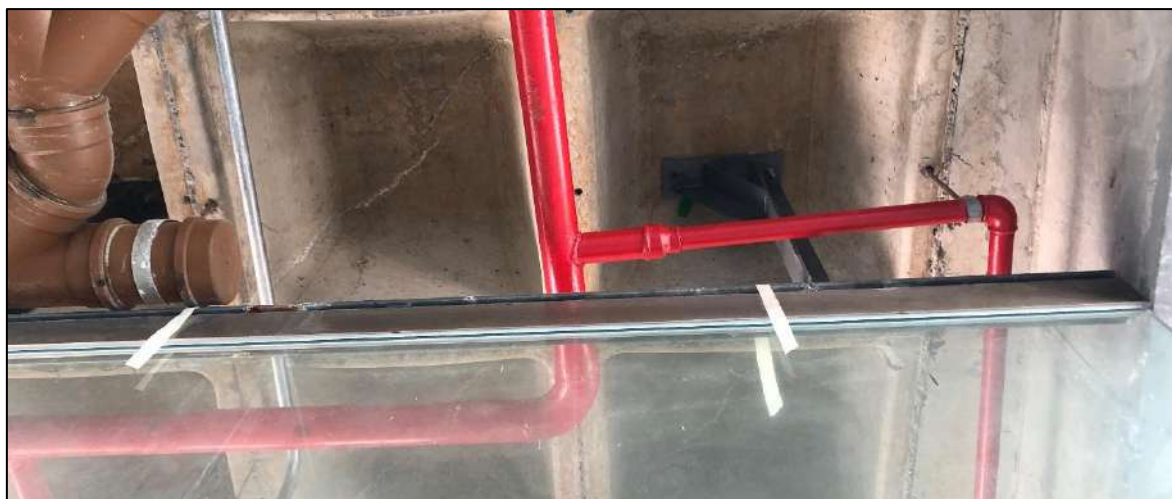
**Figura 242:** Demonstração da Patologia 3 no 5º pavimento

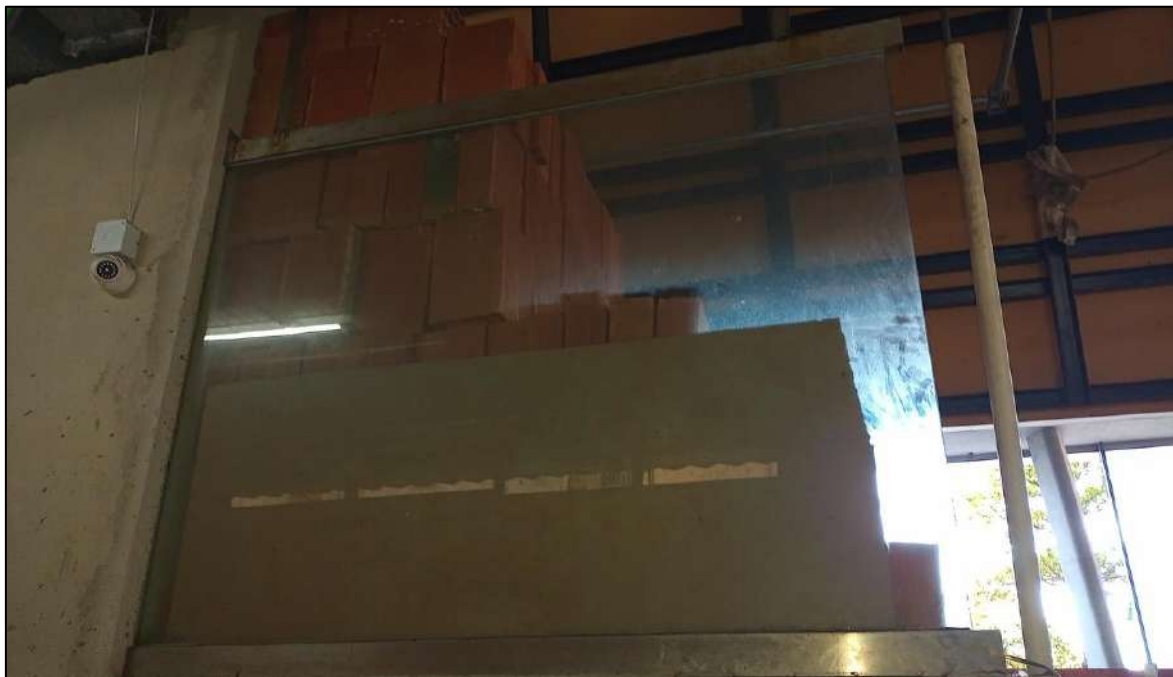
**Figura 243:** Imagem A – Térreo – Demonstração da Patologia 3 no Térreo

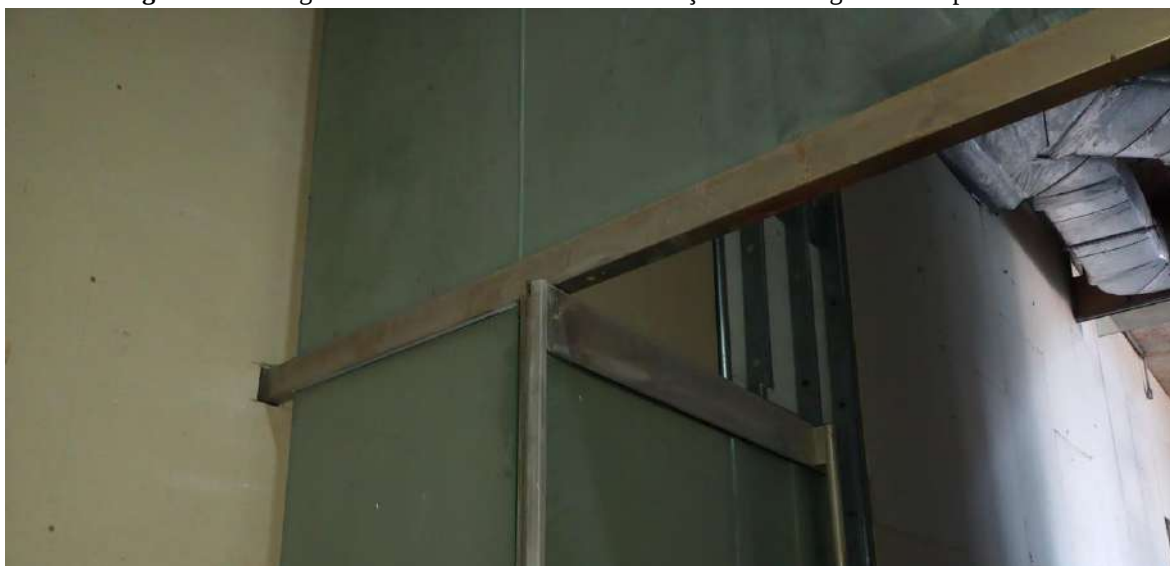
**Figura 244:** Imagem A - 1 ° Pavimento – Demonstração da Patologia 3 no 1° pavimento

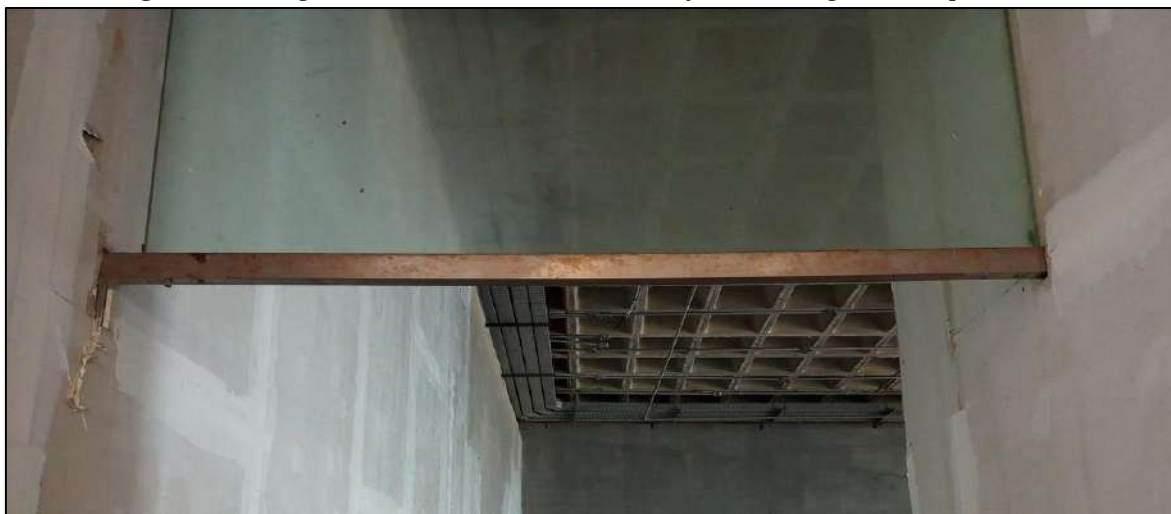
**Figura 245:** Imagem C - 2º Pavimento – Demonstração da Patologia 3 no 2º pavimento

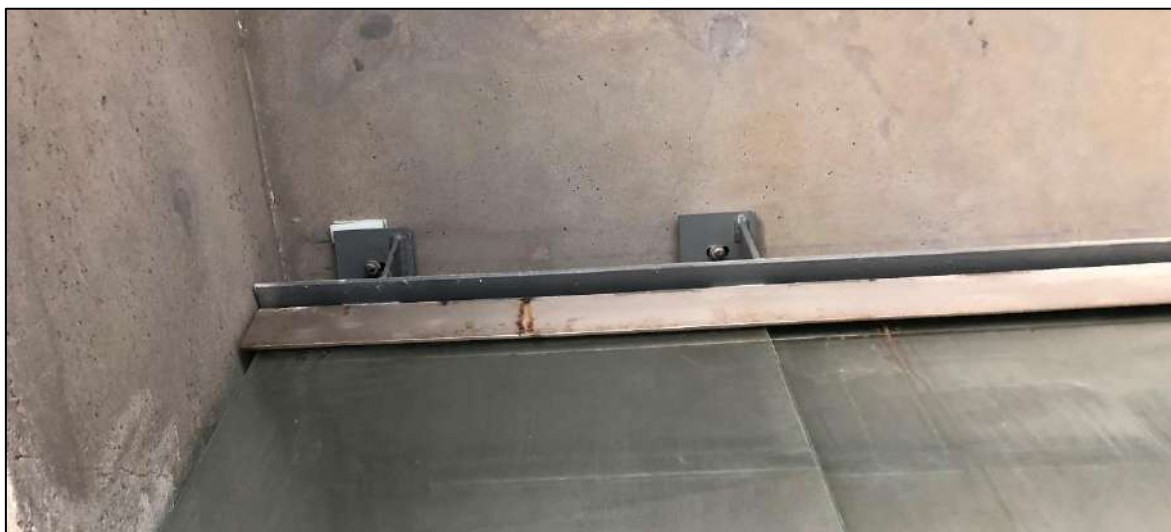
**Figura 250:** Demonstração da Patologia 6 no 3º pavimento

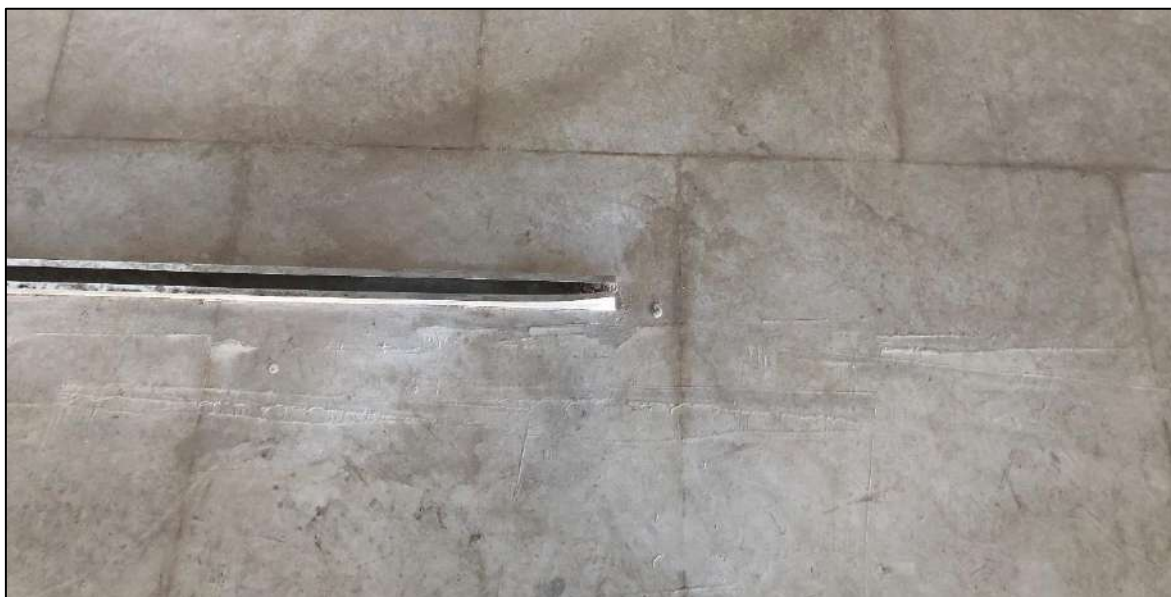
**Figura 251:** Demonstração da Patologia 7 no 4º pavimento
