INSTITUTO ESTADUAL DE ARQUITETURA E URBANISMO

**MIS  
MUSEU  
DA IMAGEM  
E DO SOM**

# Volume III

**Diagnóstico das fachadas,  
elementos metálicos e vidros**

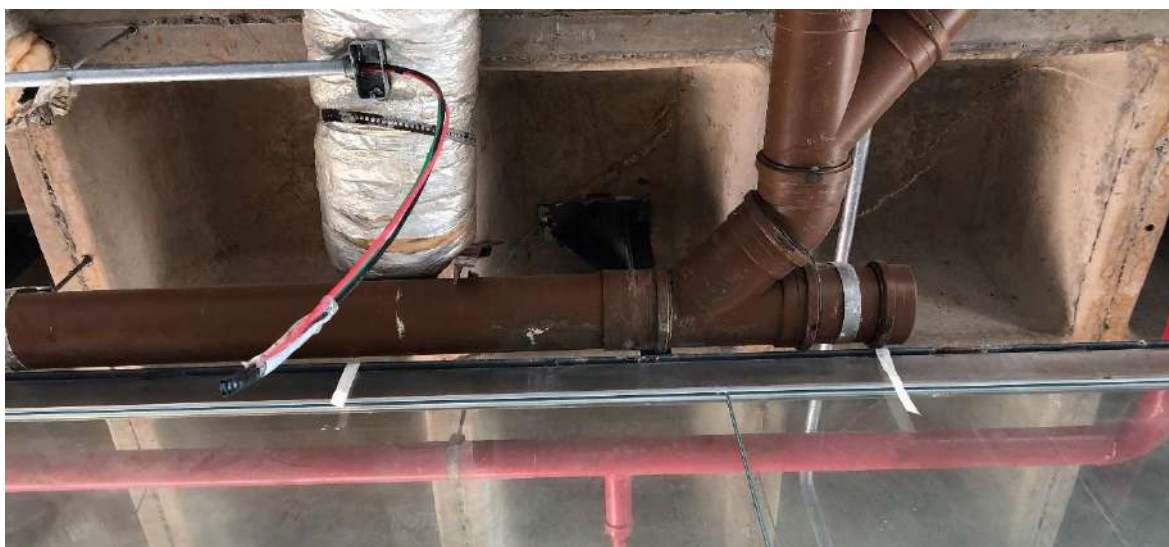
**Figura 253:** Demonstração da Patologia 8 no 5º pavimento

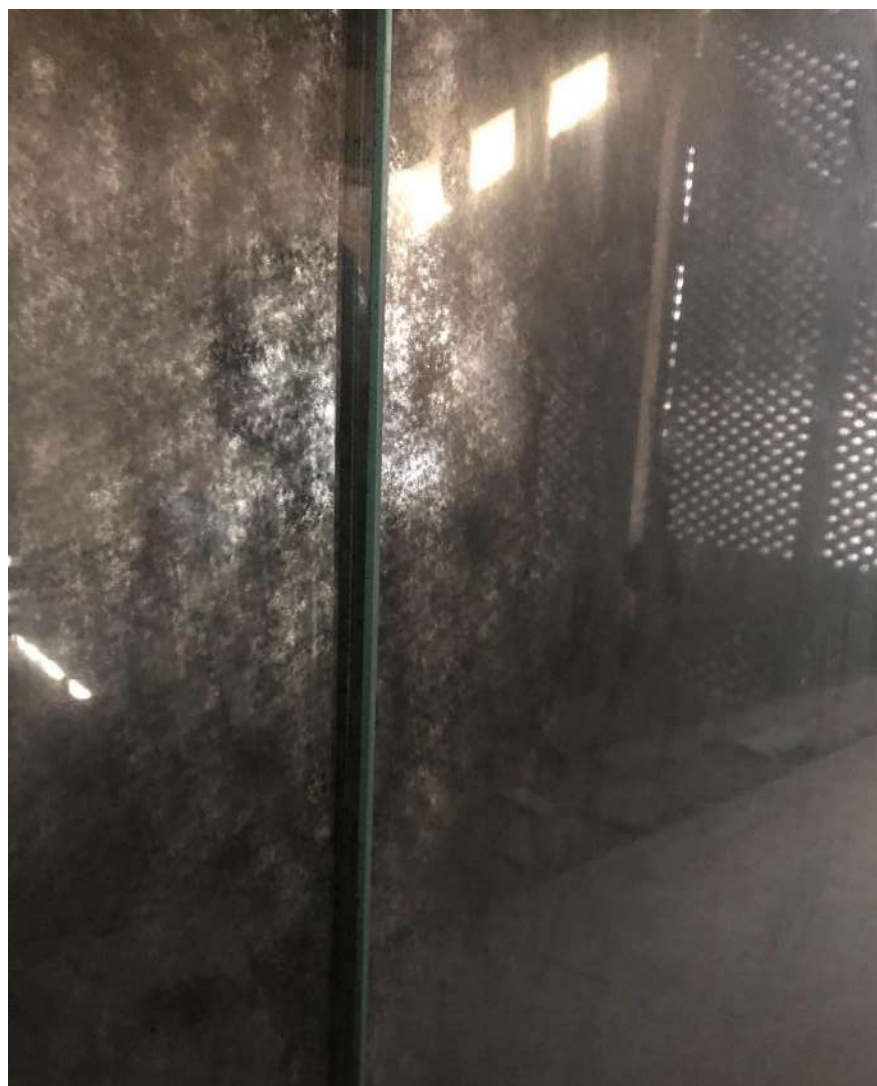
**Figura 254:** Demonstração da Patologia 9 no 4º pavimento (DV3a)

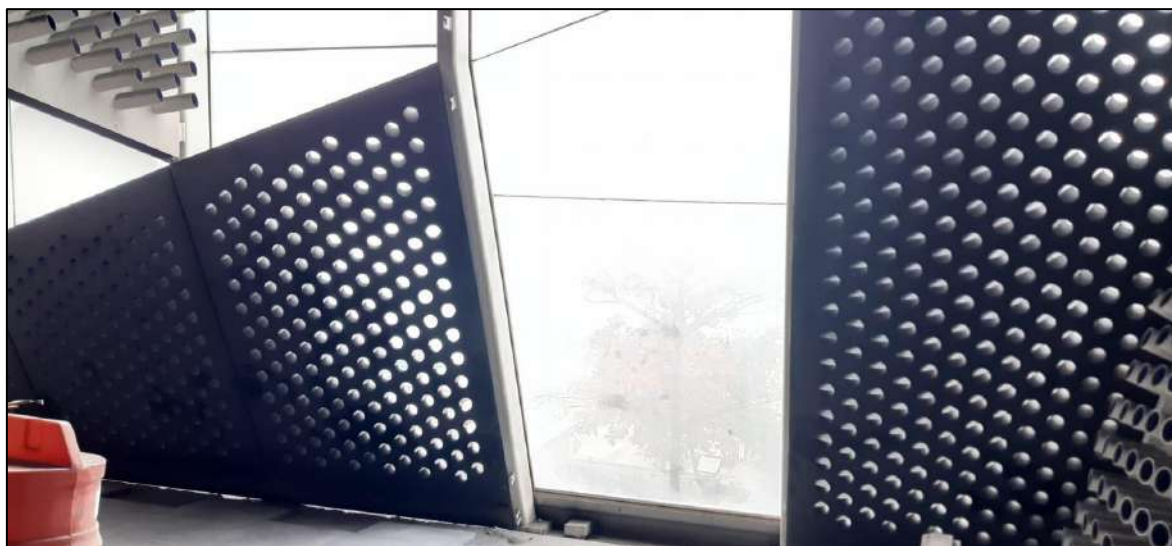
**Figura 266:** Ausência dos painéis de cobogós

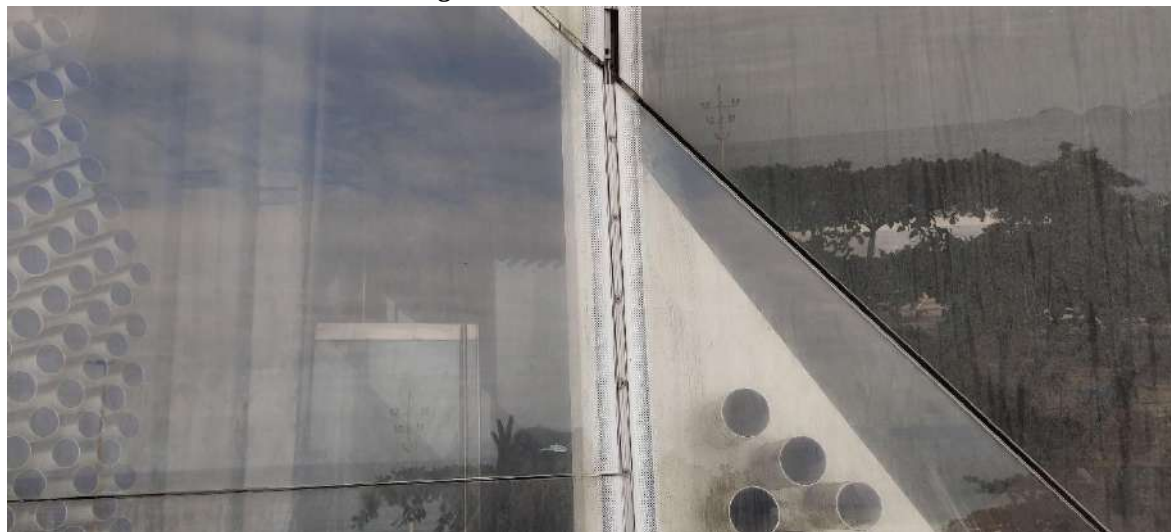
**Figura 267:** Ausência de silicone

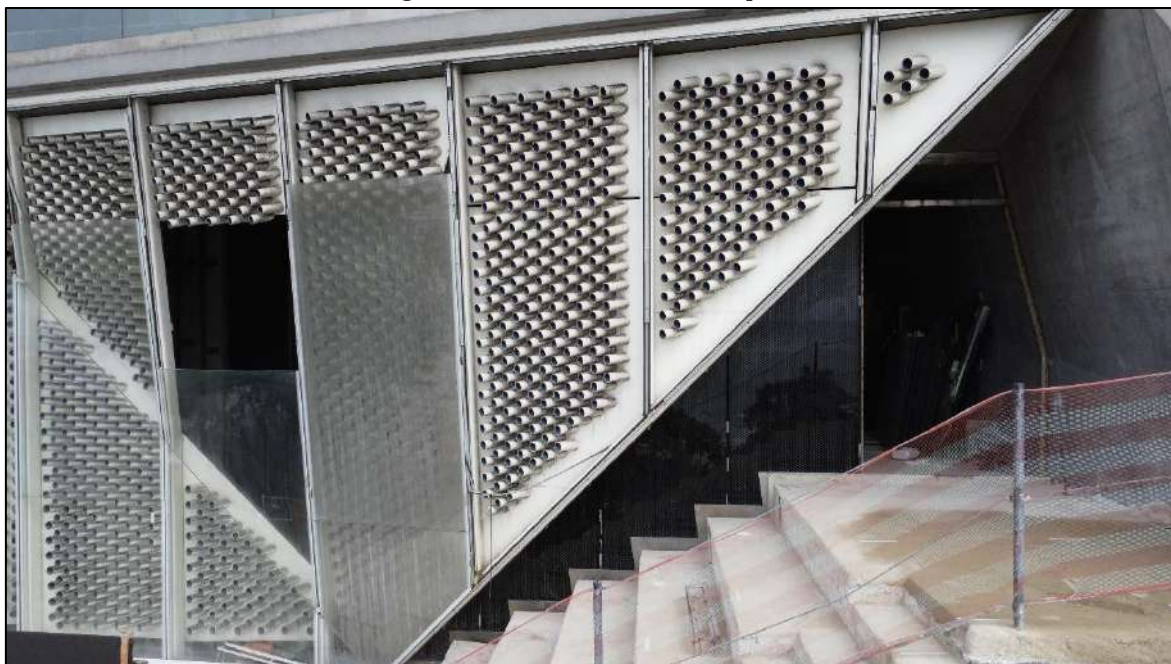
**Figura 268:** Ausência de vidros e porta

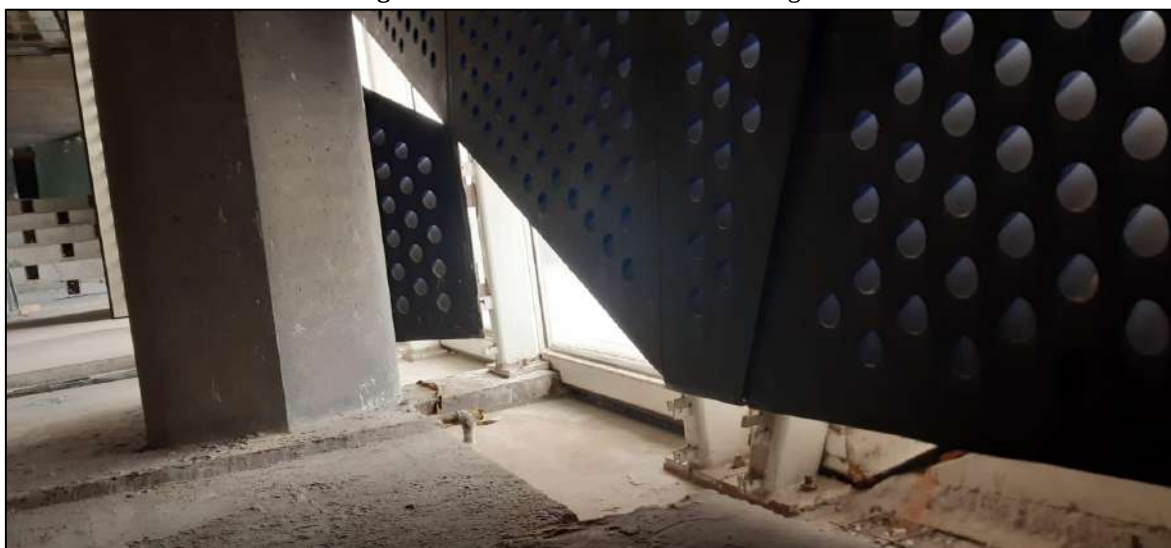
**Figura 269:** Ausência dos anéis de cobogós

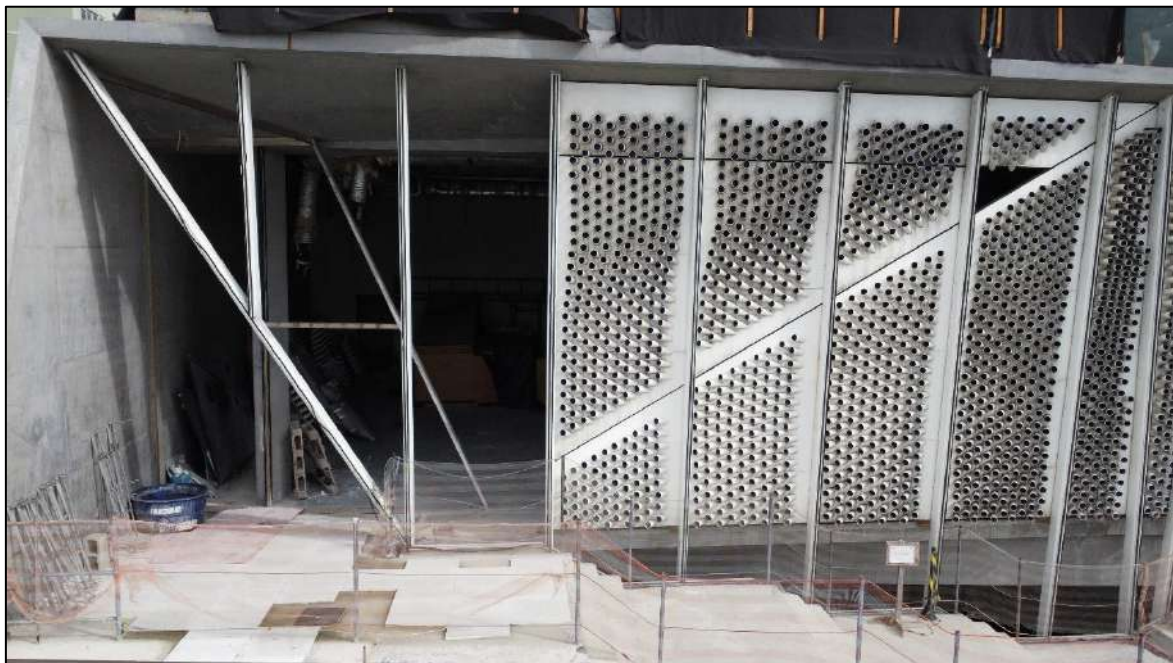
**Figura 271:** Ausência de painéis de cobogós e porta de vidro

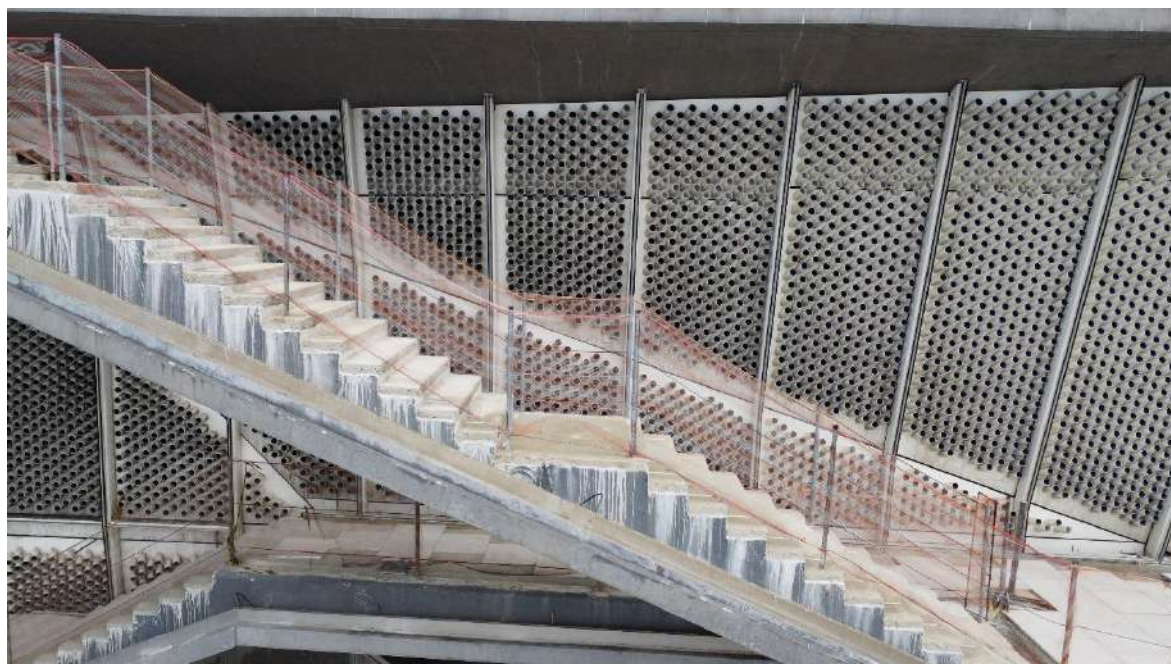
**Figura 272:** Ausência de vidros, inclusive caixilhos

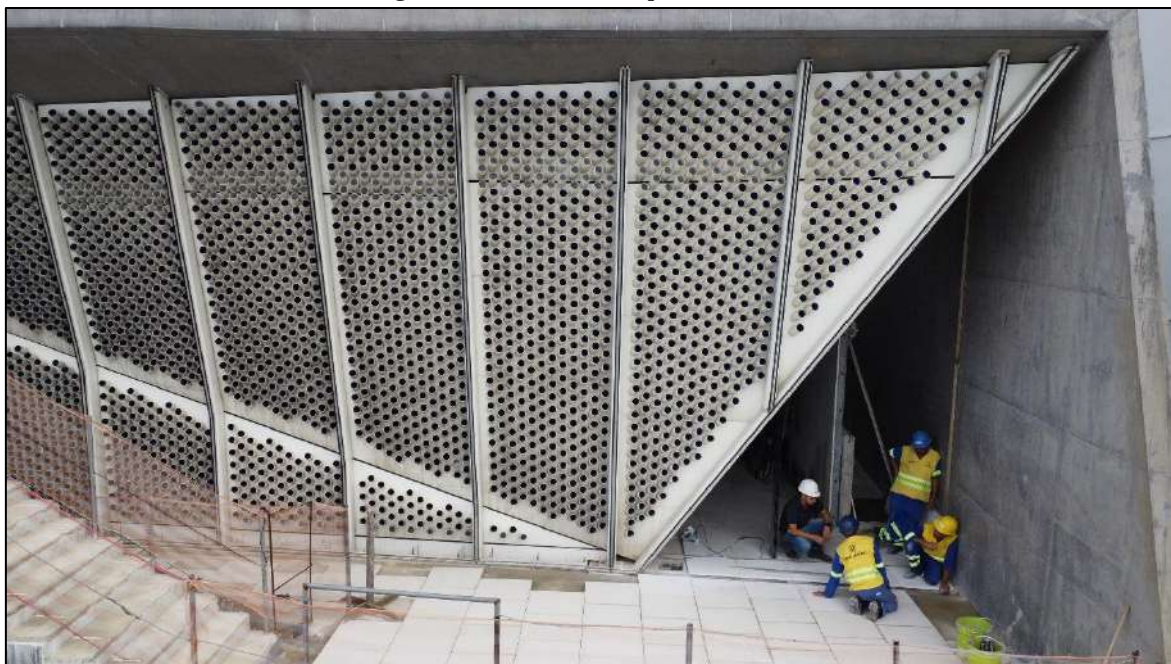
**Figura 273:** Ausência da porta de vidros

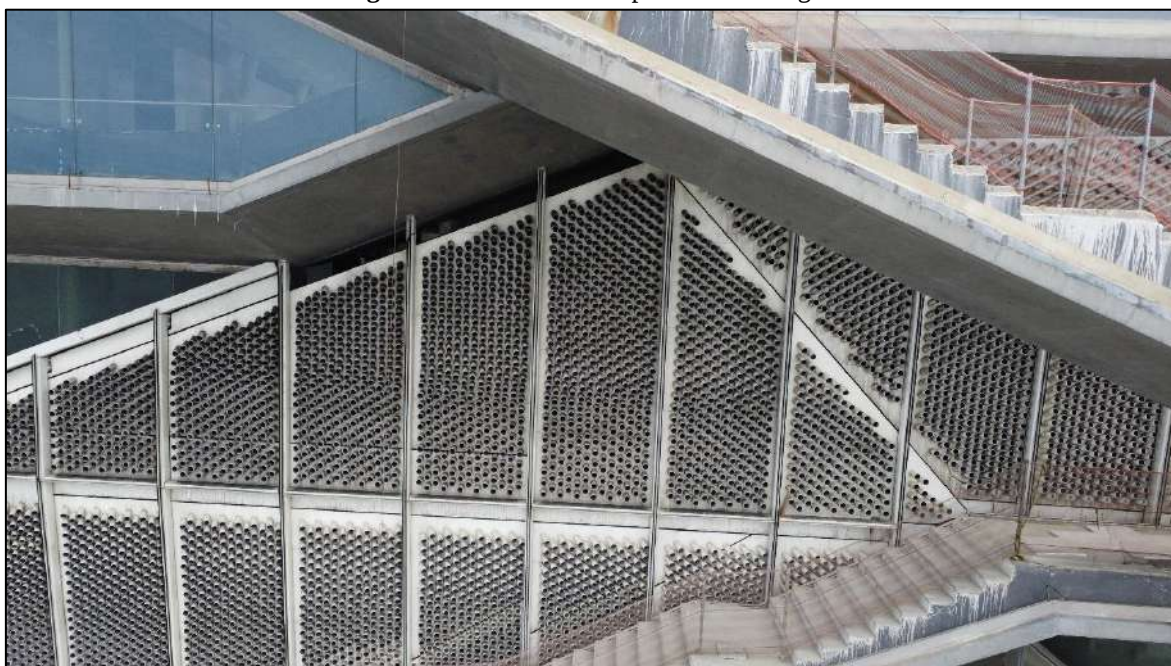
**Figura 274:** Ausência dos painéis de cobogós

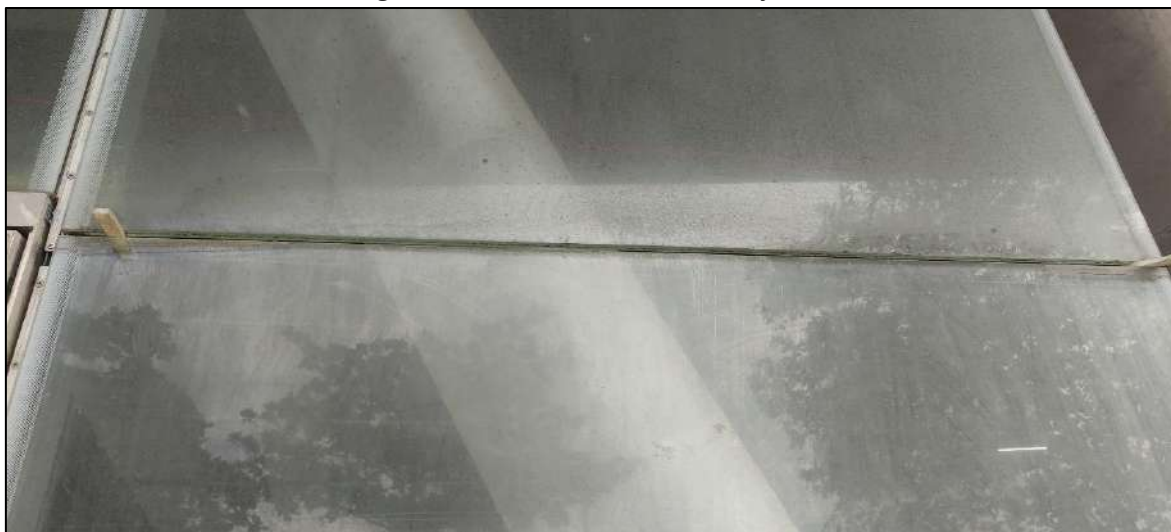
**Figura 276:** Ausência de silicone nas juntas

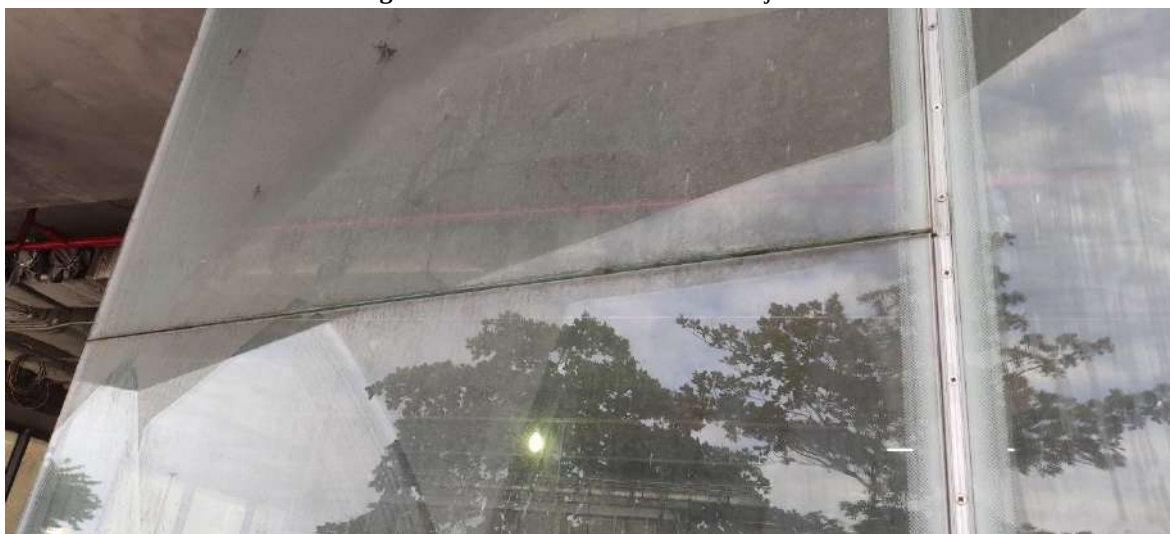
**Figura 277:** Ausência de silicone nas juntas

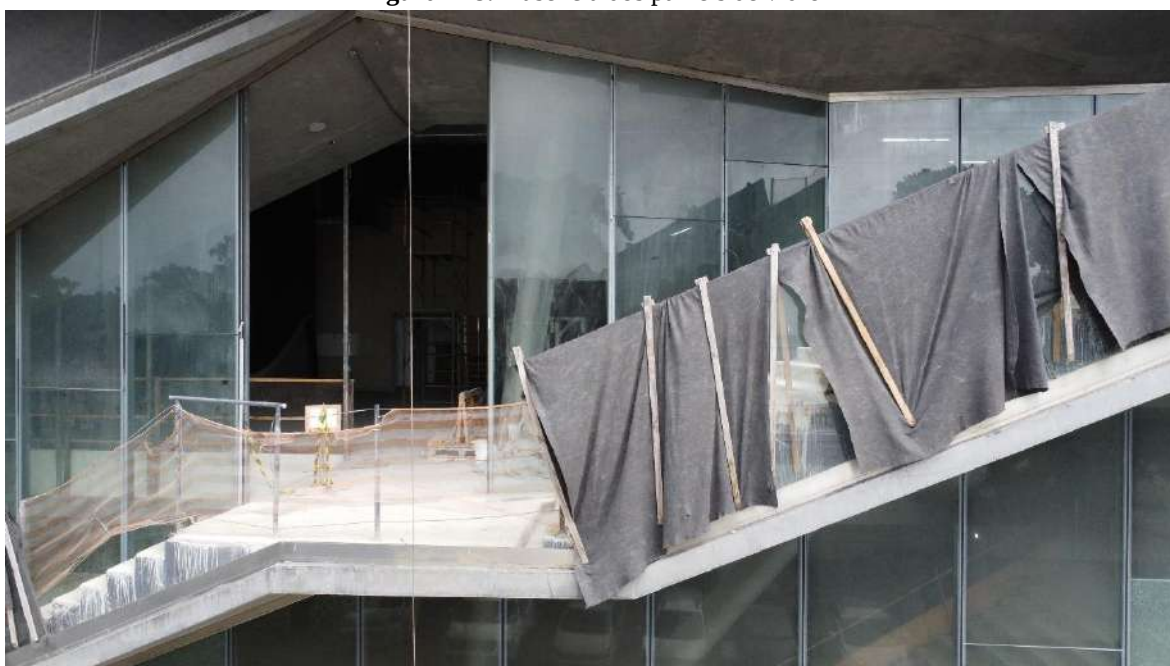
**Figura 278:** Ausência dos painéis de vidro

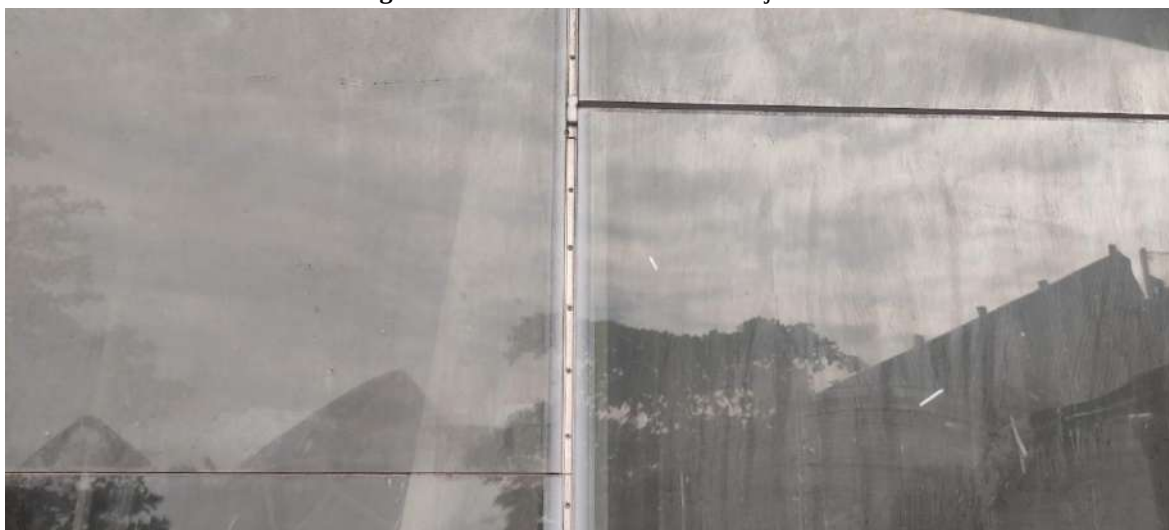
**Figura 280:** Ausência de silicone nas juntas

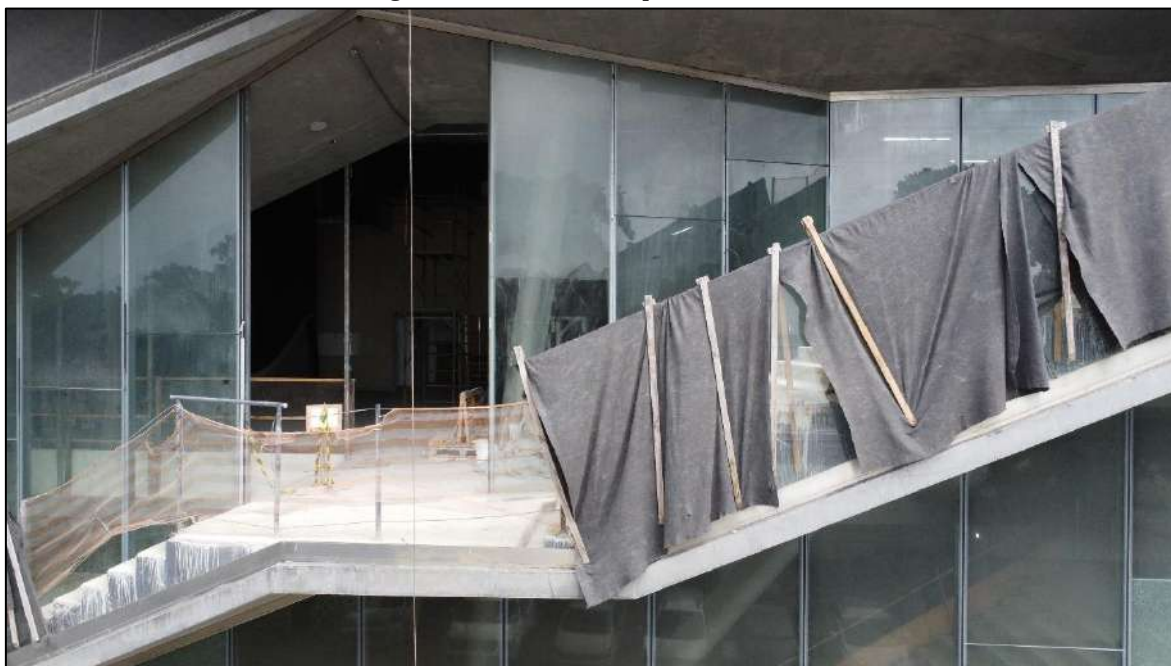
**Figura 281:** Ausência de painéis de vidro

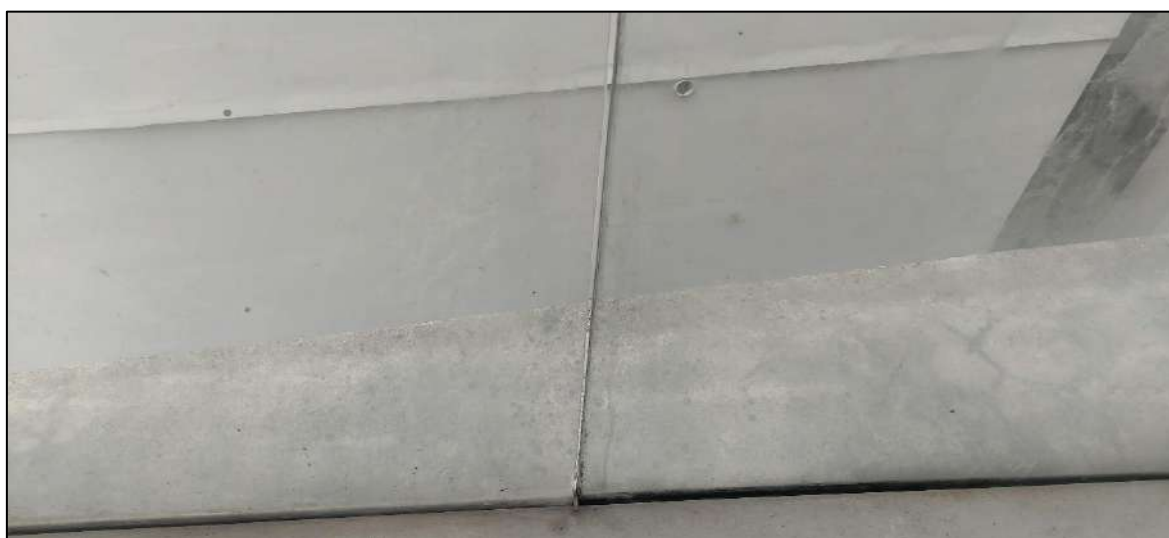
**Figura 282:** Ausência de silicone nas juntas

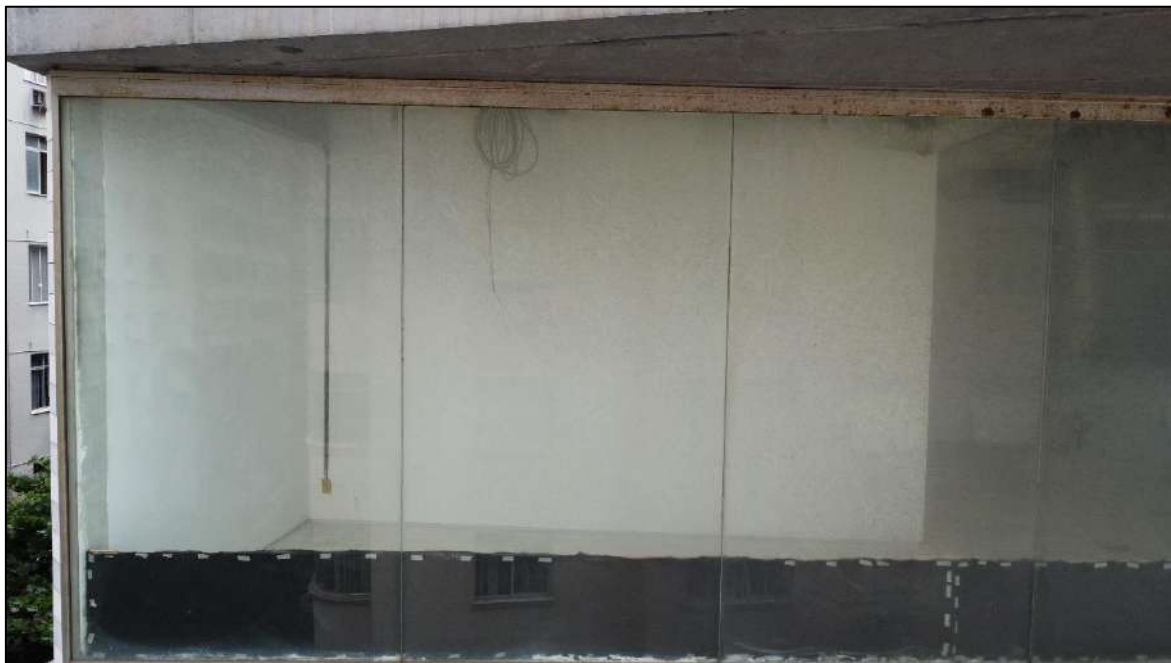
**Figura 283:** Ausência de silicone nas juntas

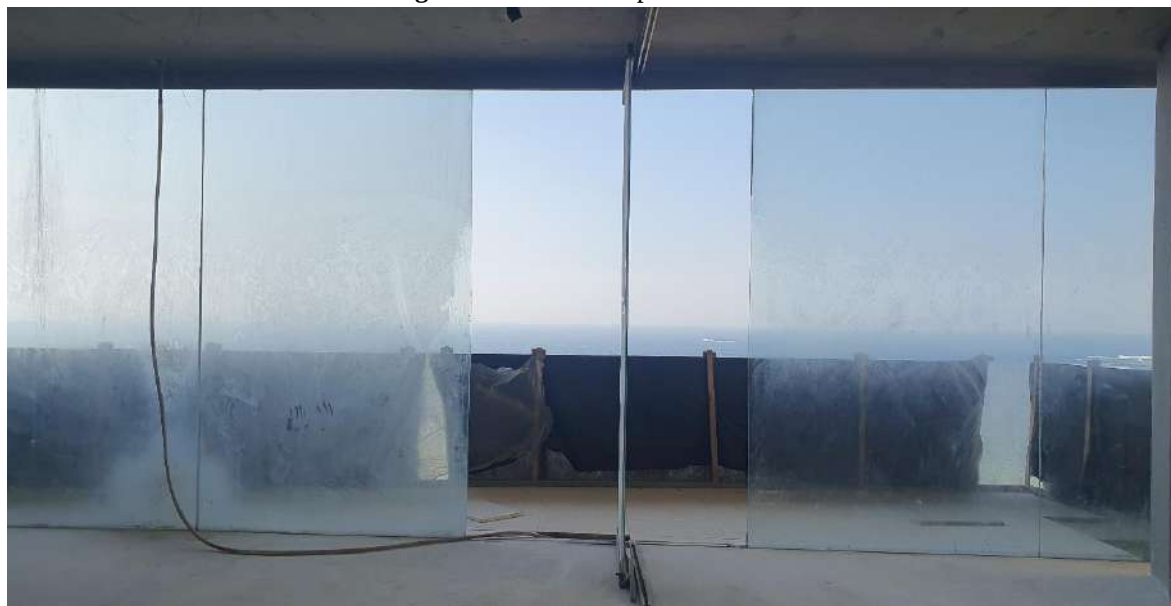
**Figura 284:** Ausência painel de vidro

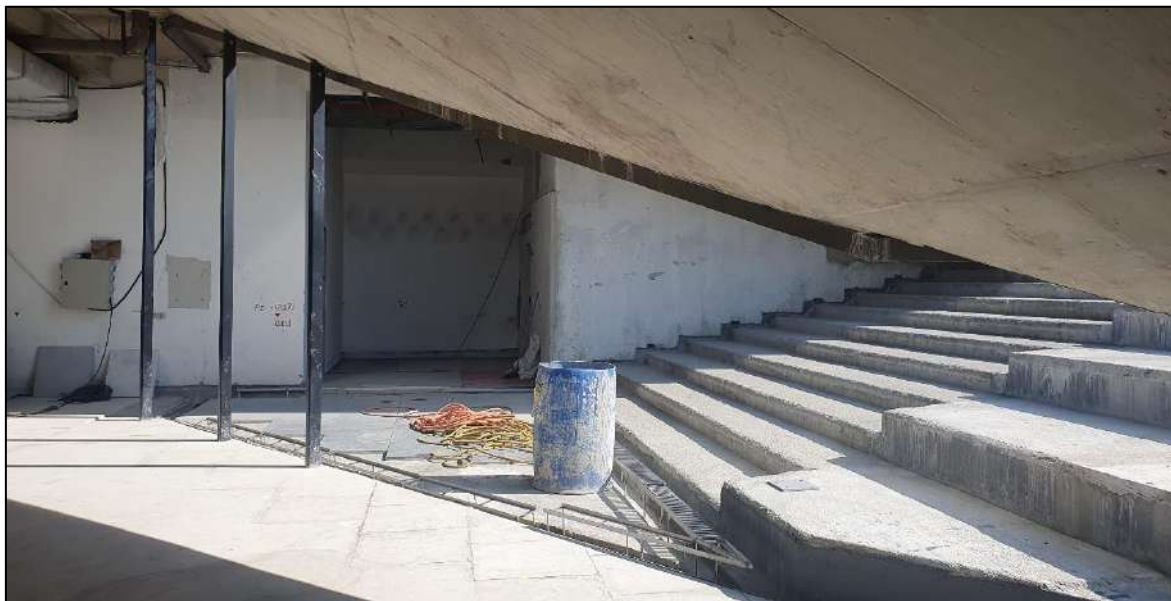
**Figura 286:** Ausência da porta de vidro

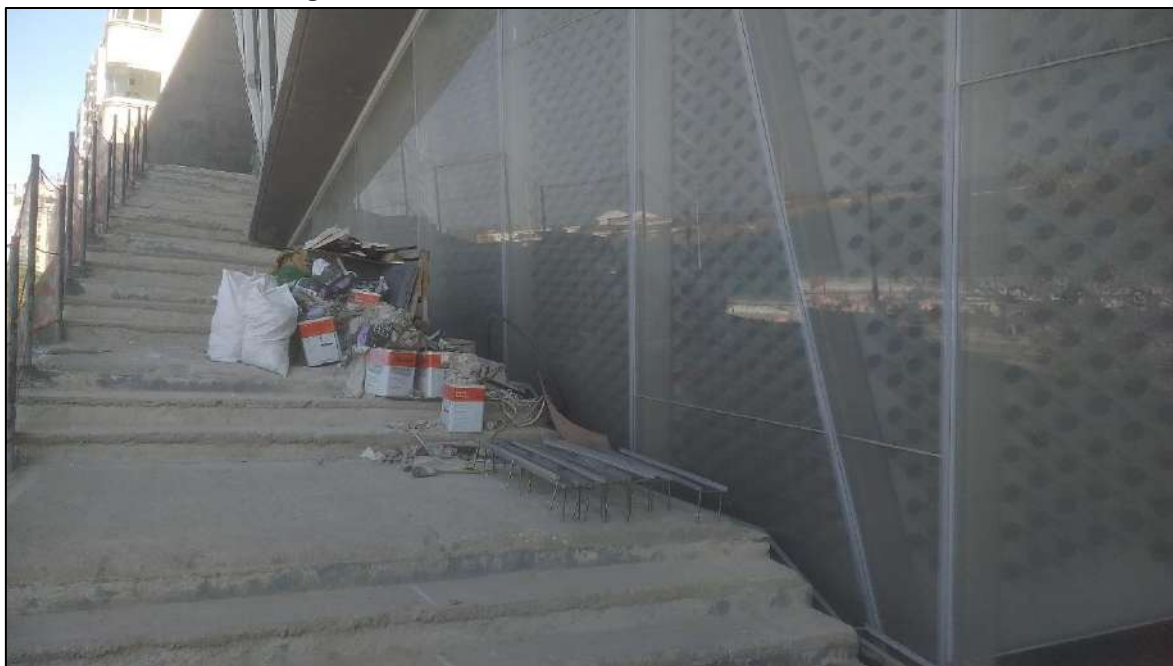
**Figura 287:** Ausência do corrimão EGR-2.2 na escada K

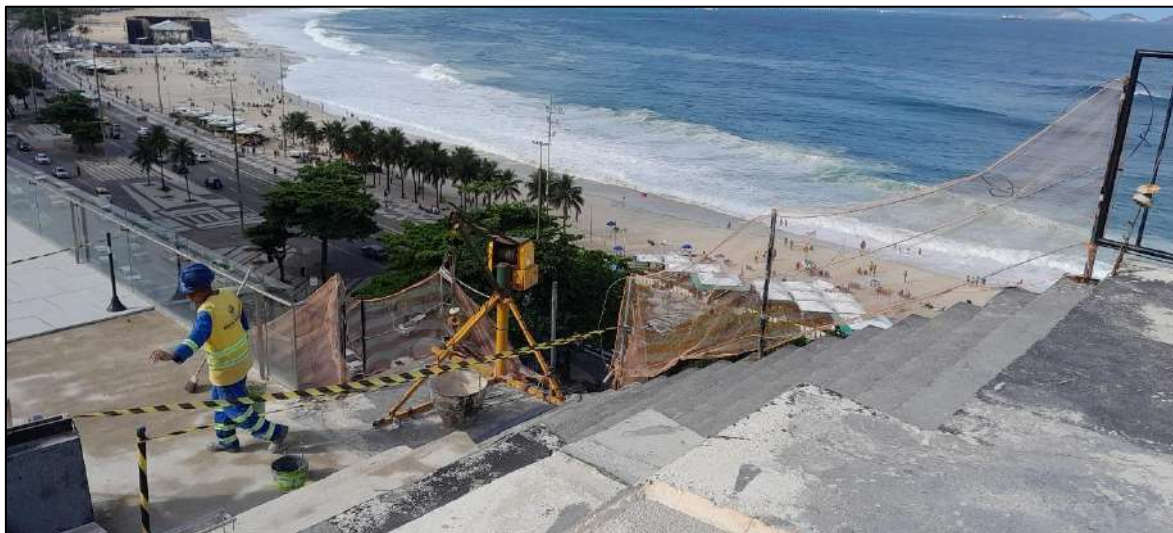
**Figura 288:** Ausência do corrimão EGR-2.2 na escada P

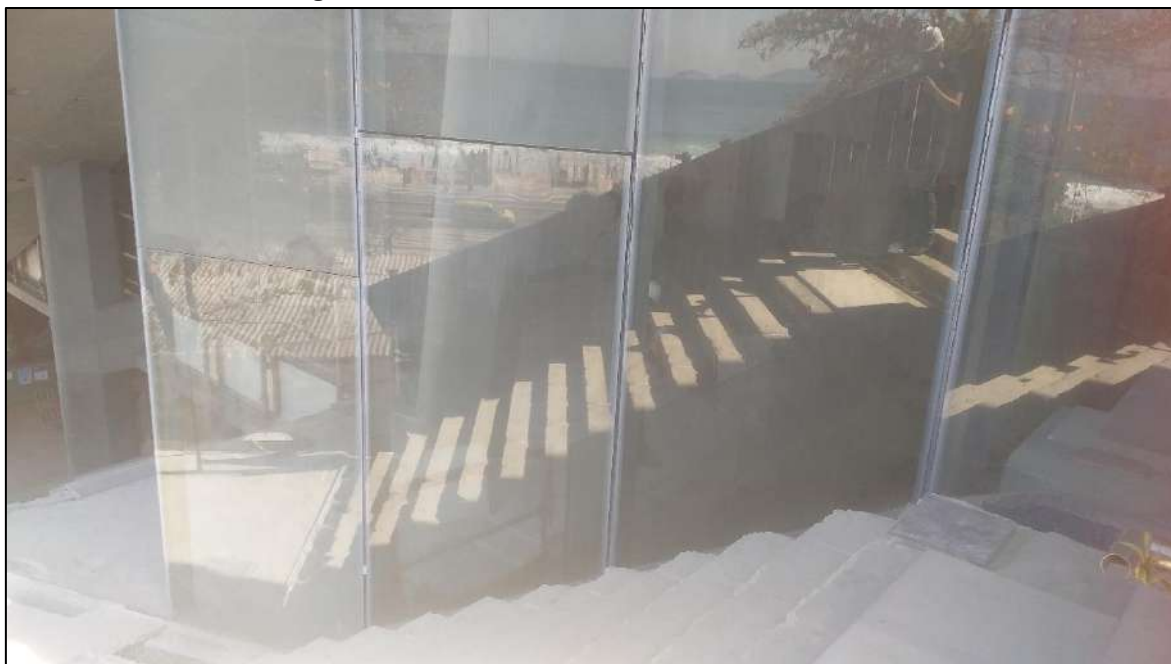
**Figura 290:** Ausência do corrimão EGR-2.3 – escada H

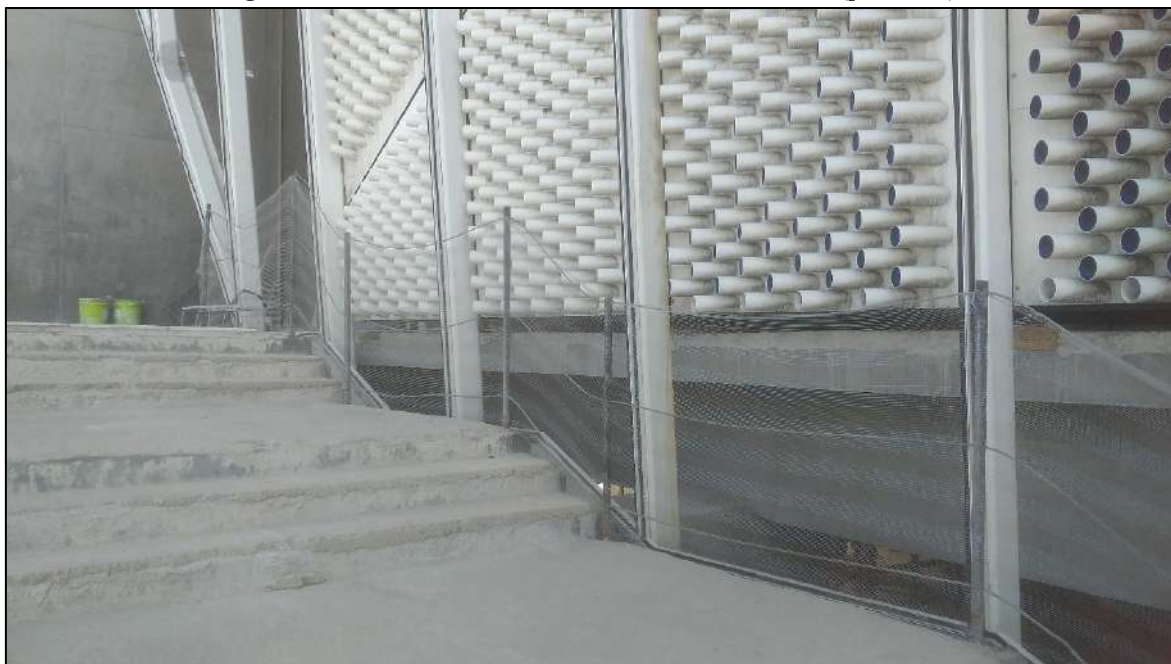
**Figura 292:** Ausência do corrimão EGR-2.3 na escada K (painel P2)

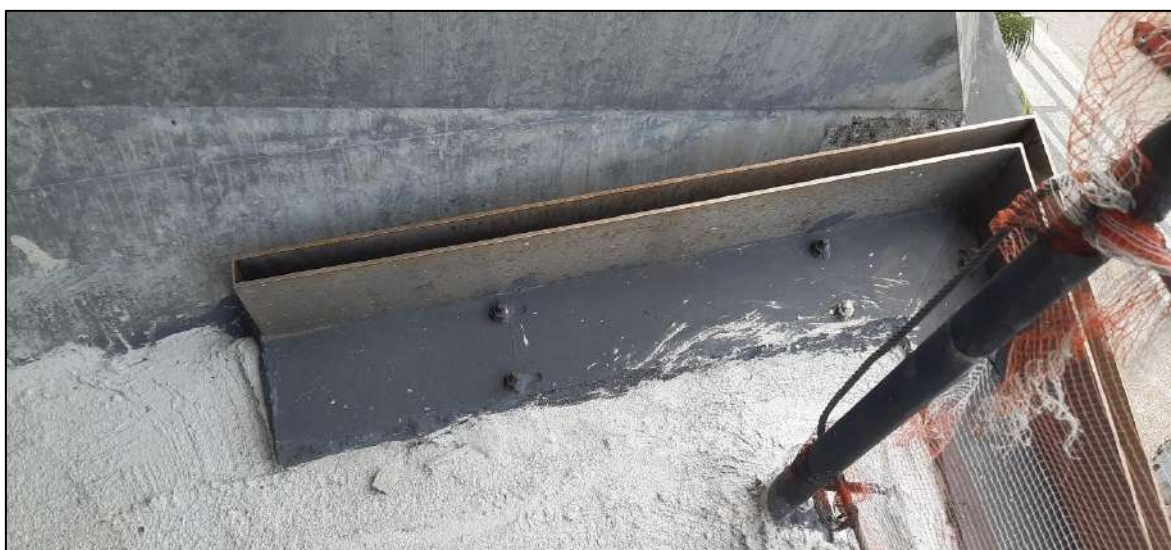
**Figura 298:** Ausência do vidro no guarda corpo G1C.

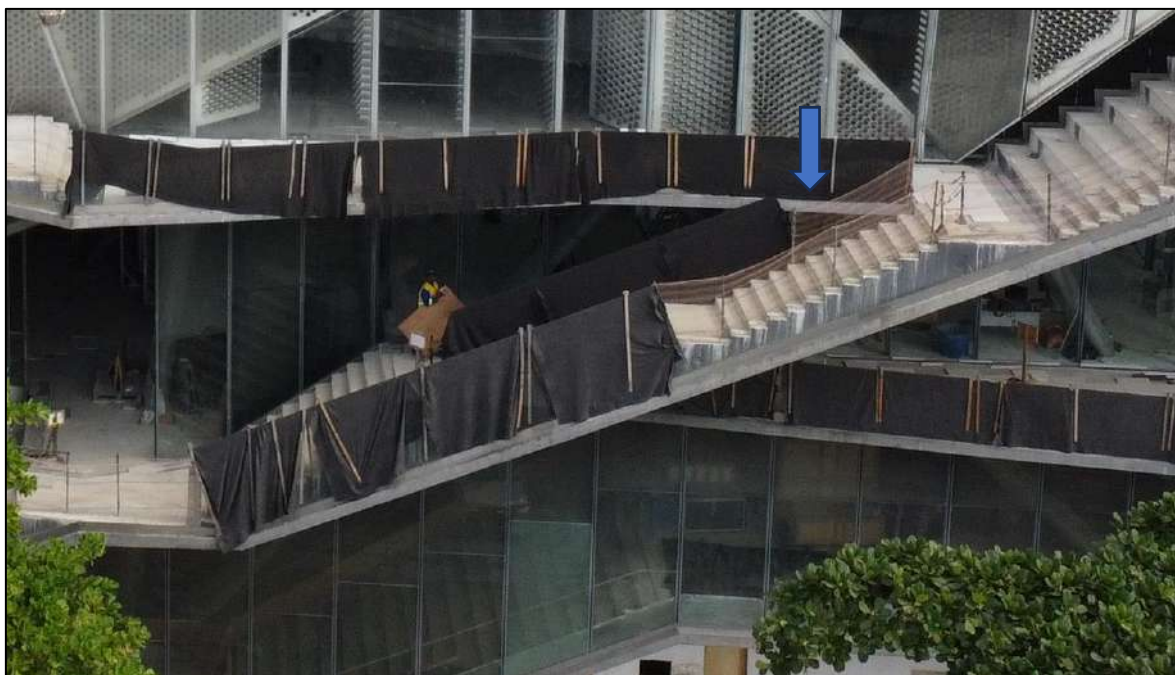
**Figura 299:** Ausência do vidro no guarda corpo G2.

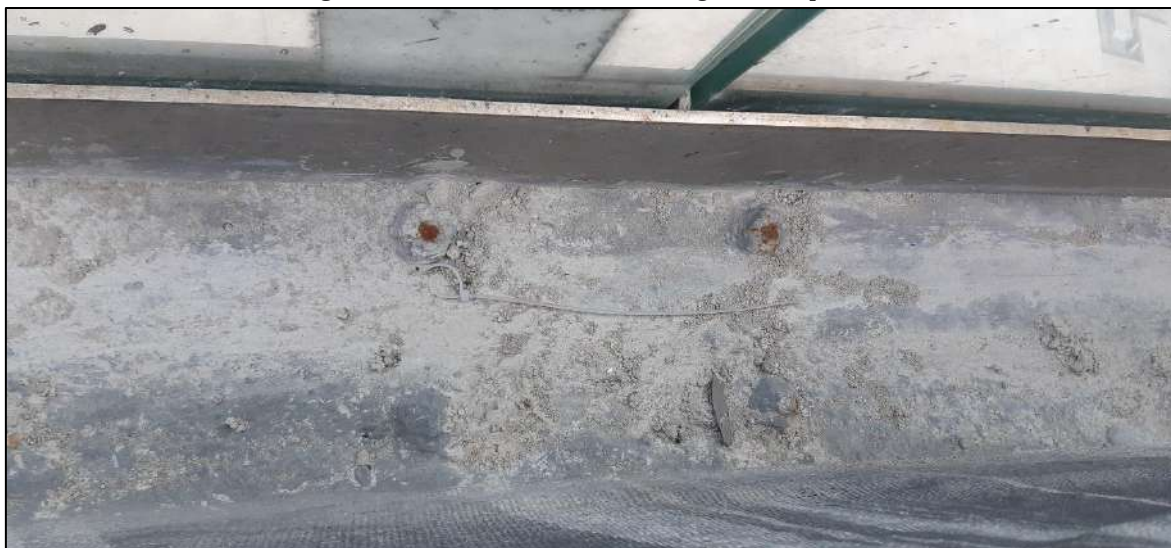
**Figura 300:** Ausência de silicone no guarda corpo G2.

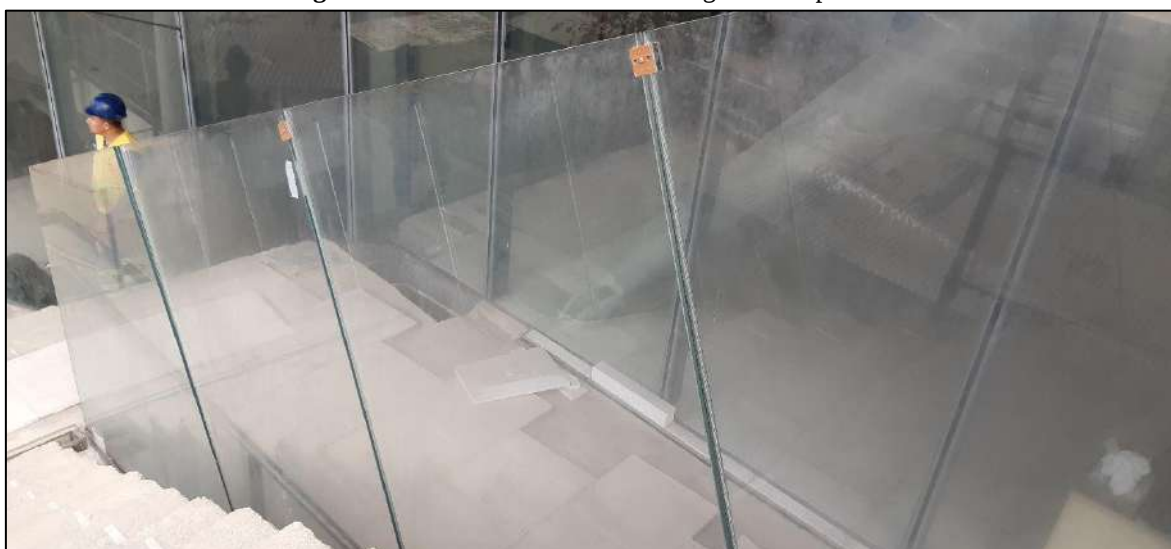
**Figura 301:** Ausência de corrimão no guarda corpo G2.

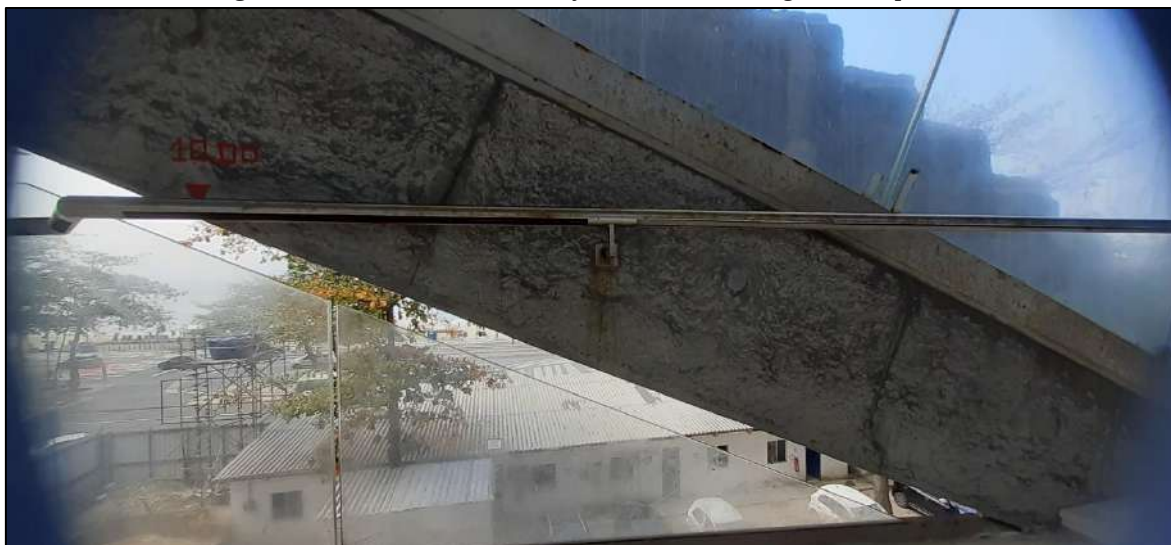
**Figura 302:** Ausência de iluminação no corrimão no guarda corpo G2.

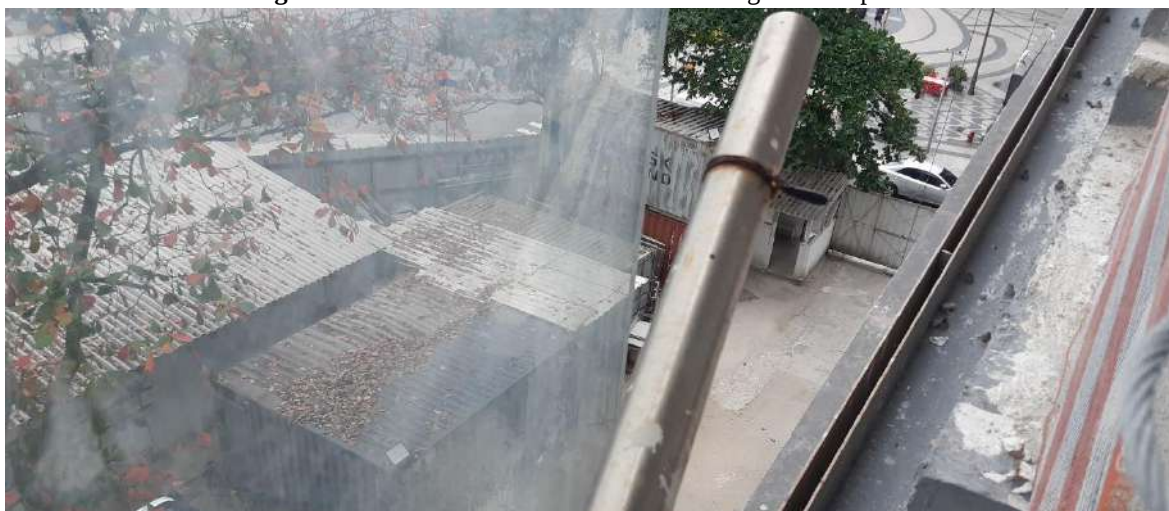
**Figura 303:** Ausência do vidro e corrimão no guarda corpo G3.

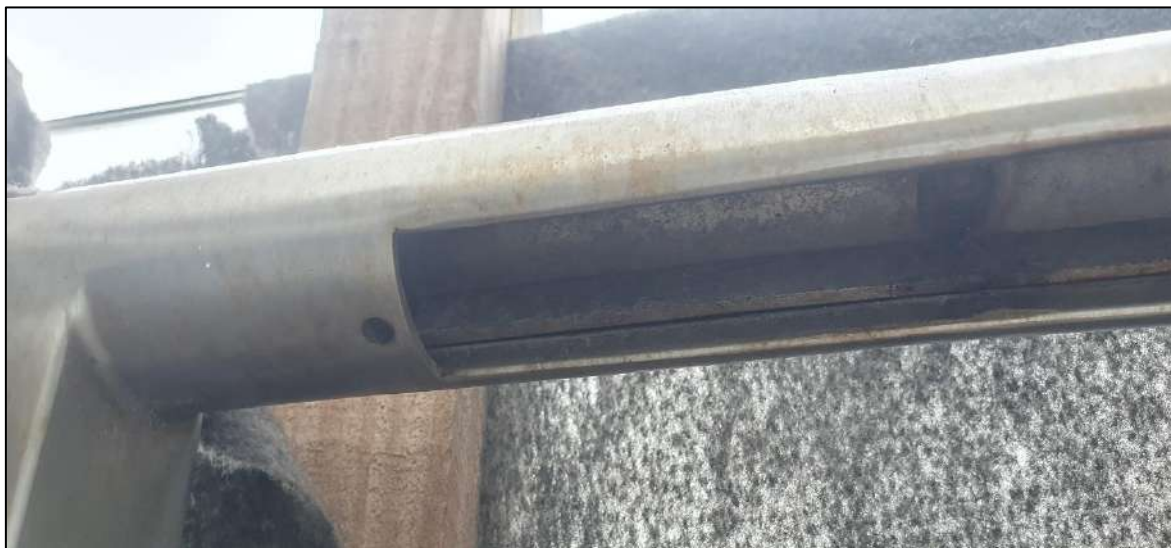
**Figura 304:** Ausência de iluminação em LED no corrimão no guarda corpo G4A.

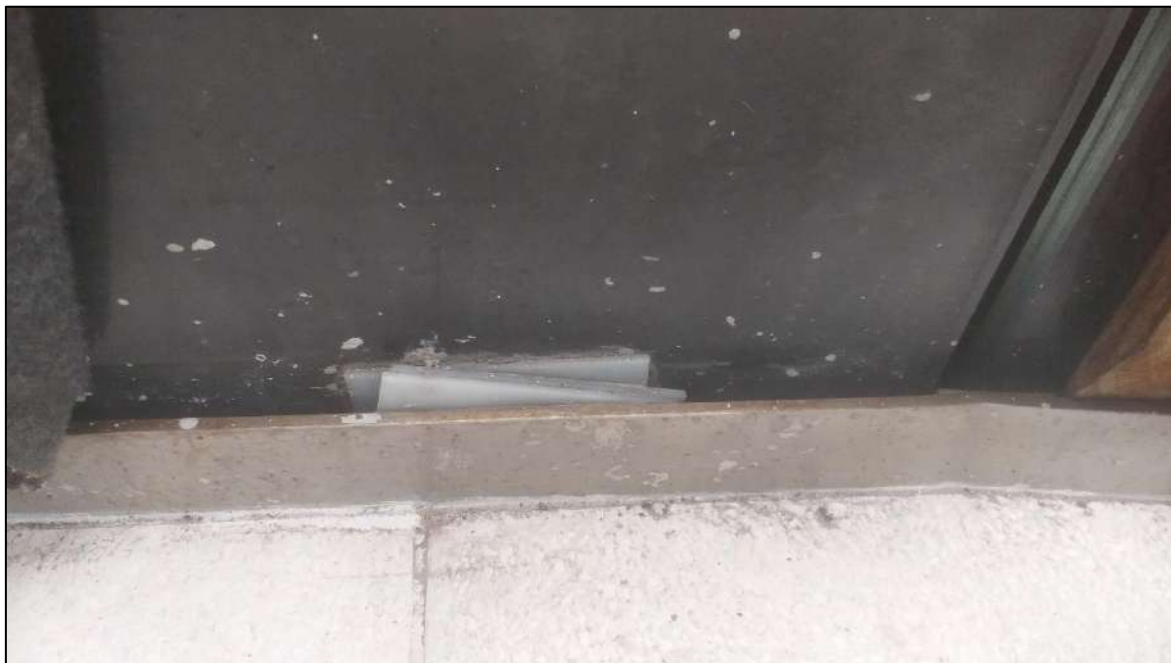
**Figura 305:** Ausência de silicone no guarda corpo G4B.

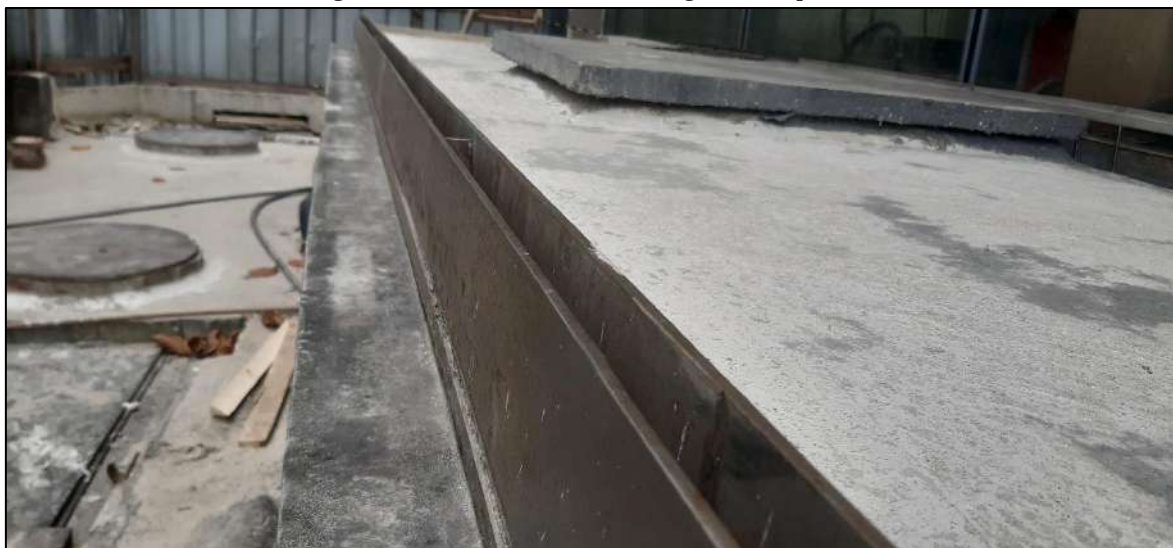
**Figura 306:** Ausência do vidro no guarda corpo G5.
