INSTITUTO ESTADUAL DE ARQUITETURA E URBANISMO

**MIS  
MUSEU  
DA IMAGEM  
E DO SOM**

# Volume III

**Diagnóstico das fachadas,  
elementos metálicos e vidros**

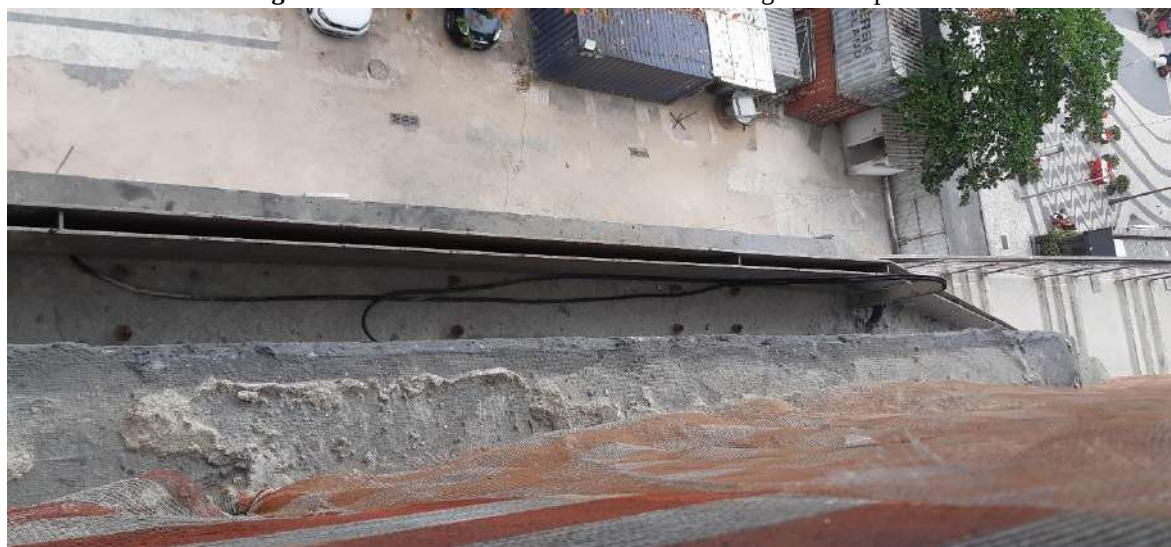
**Figura 308:** Ausência de vidro e de corrimão no guarda corpo G6

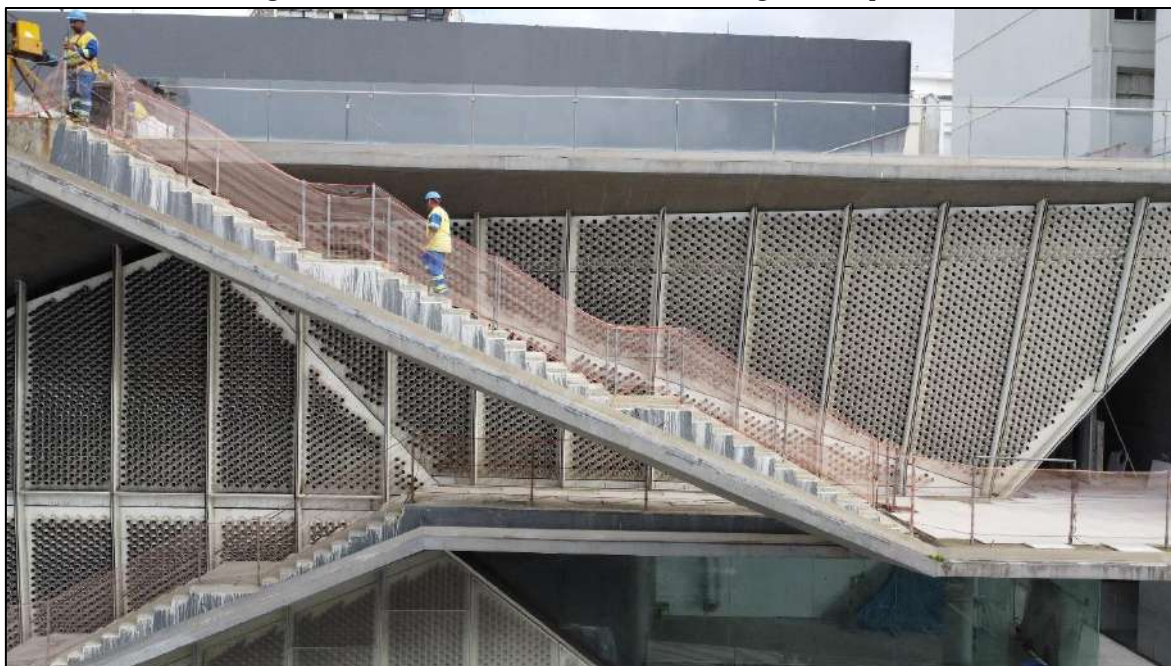
**Figura 309:** Ausência de vidro e de corrimão no guarda corpo G7

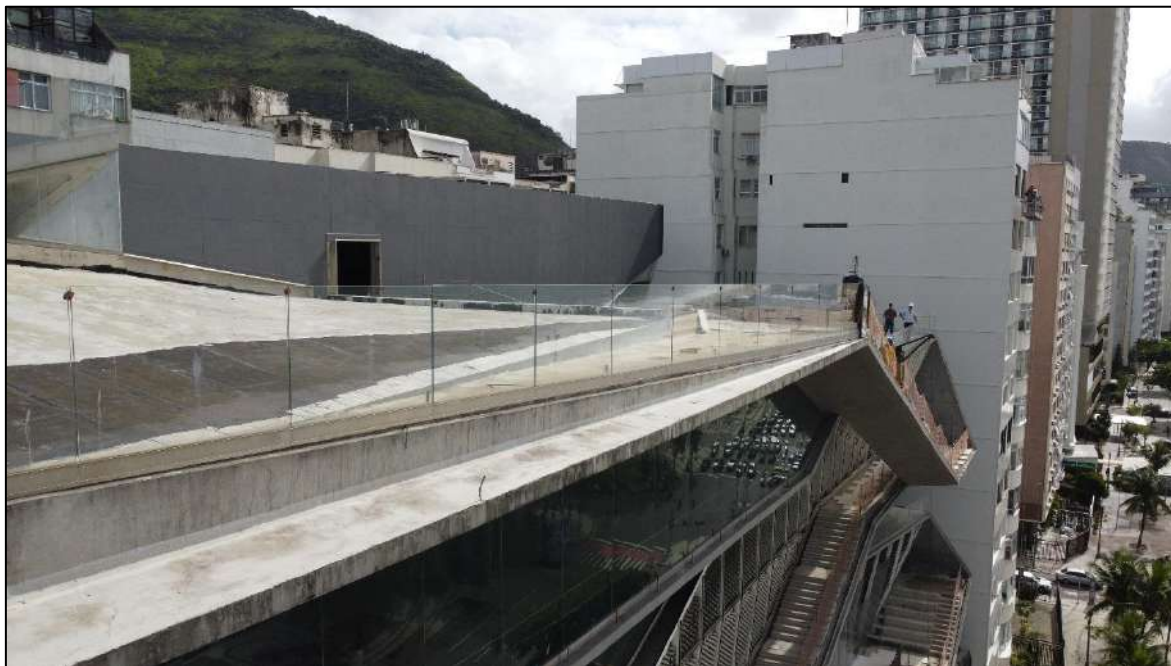
**Figura 312:** Ausência de corrimão no guarda corpo G12

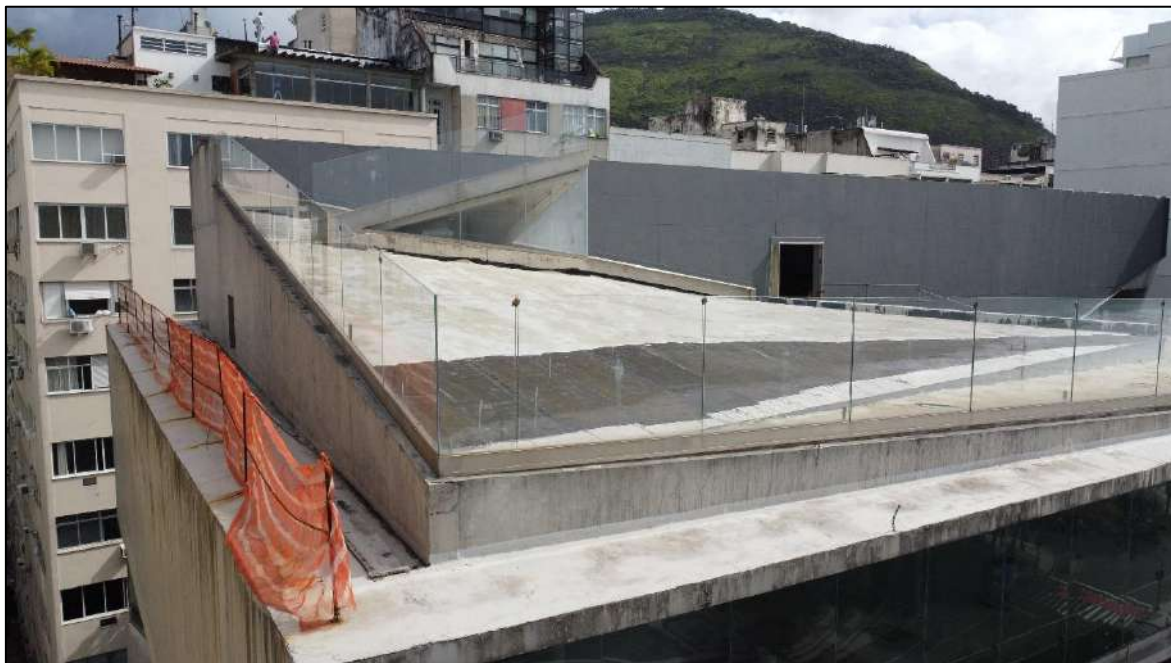
**Figura 313:** Ausência de corrimão no guarda corpo G13

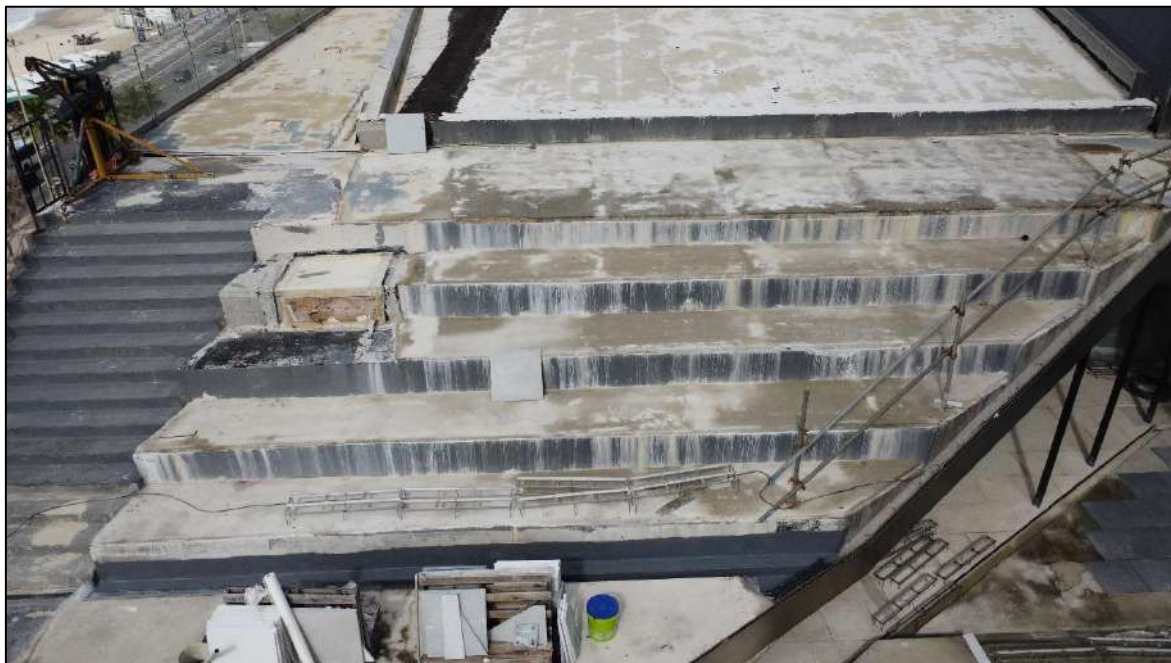
**Figura 314:** Ausência de vidro no guarda corpo G14

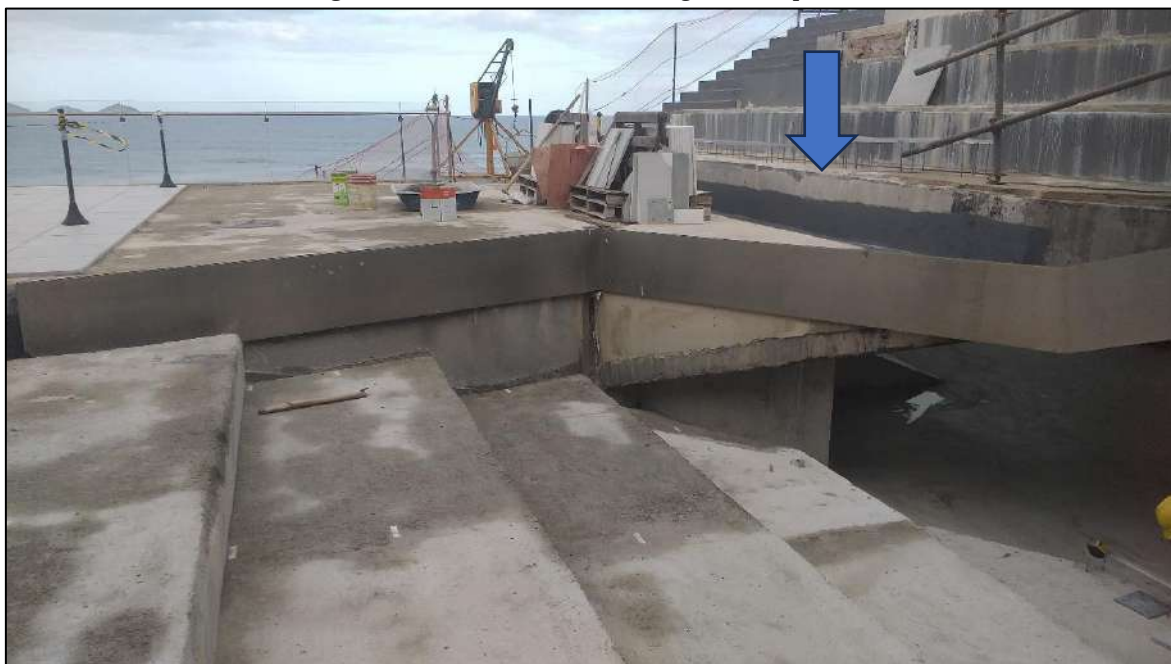
**Figura 315:** Ausência de vidro no guarda corpo G16

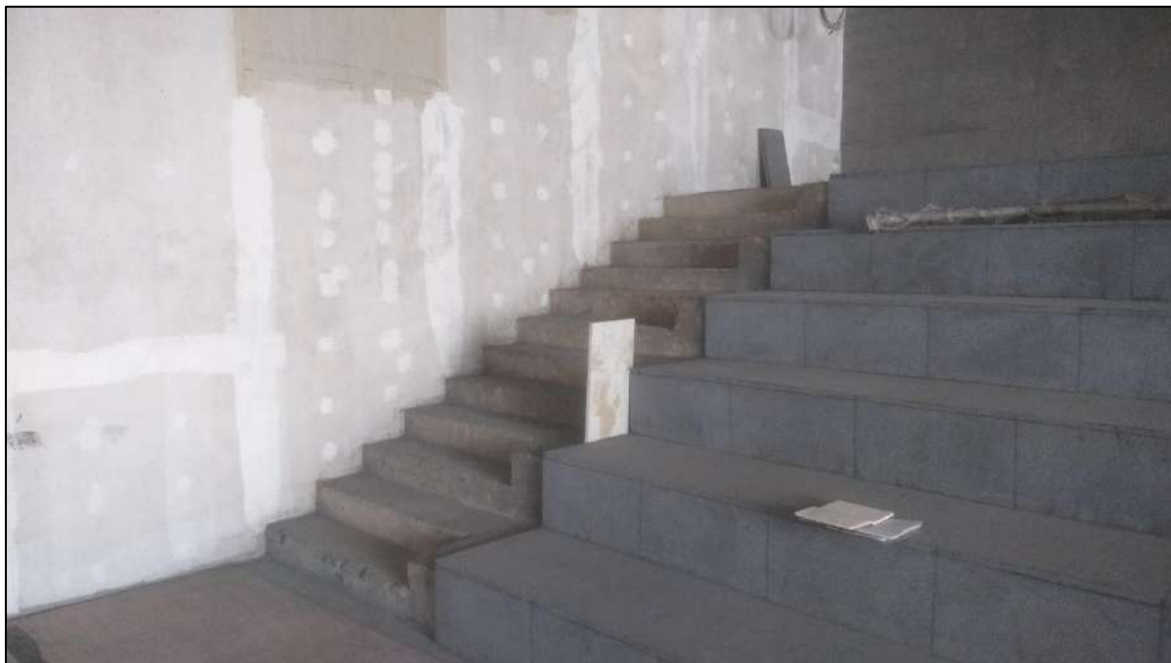
**Figura 316:** Ausência de corrimão C10 na escada 2º pavimento

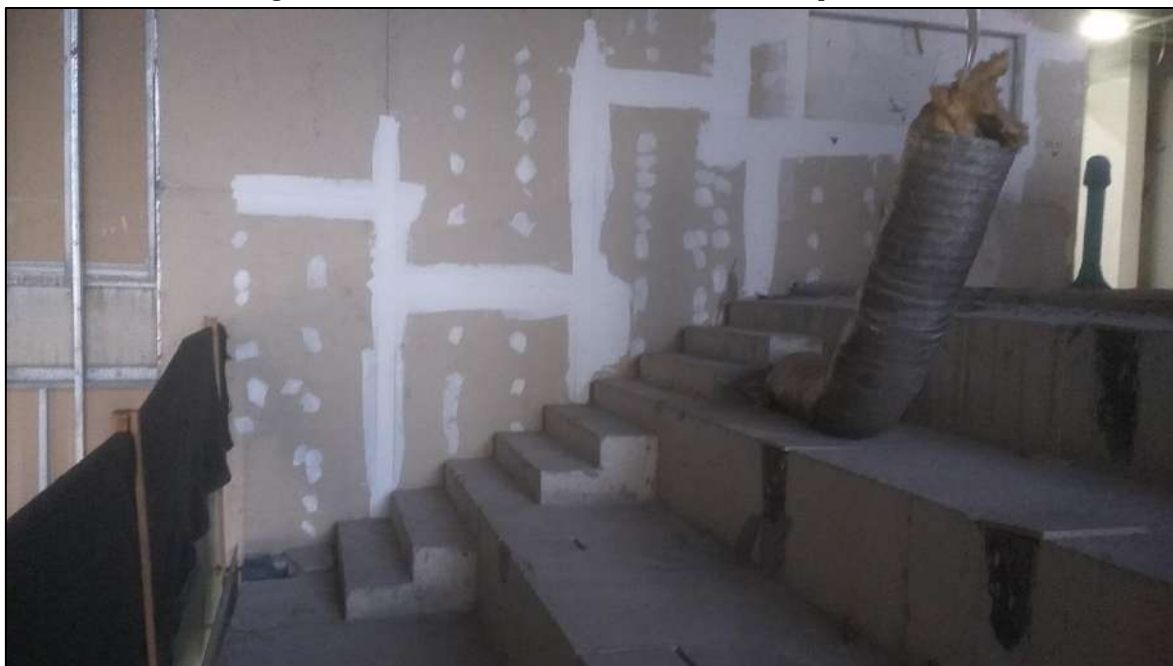
**Figura 317:** Ausência de corrimão C11 na escada 4º pavimento

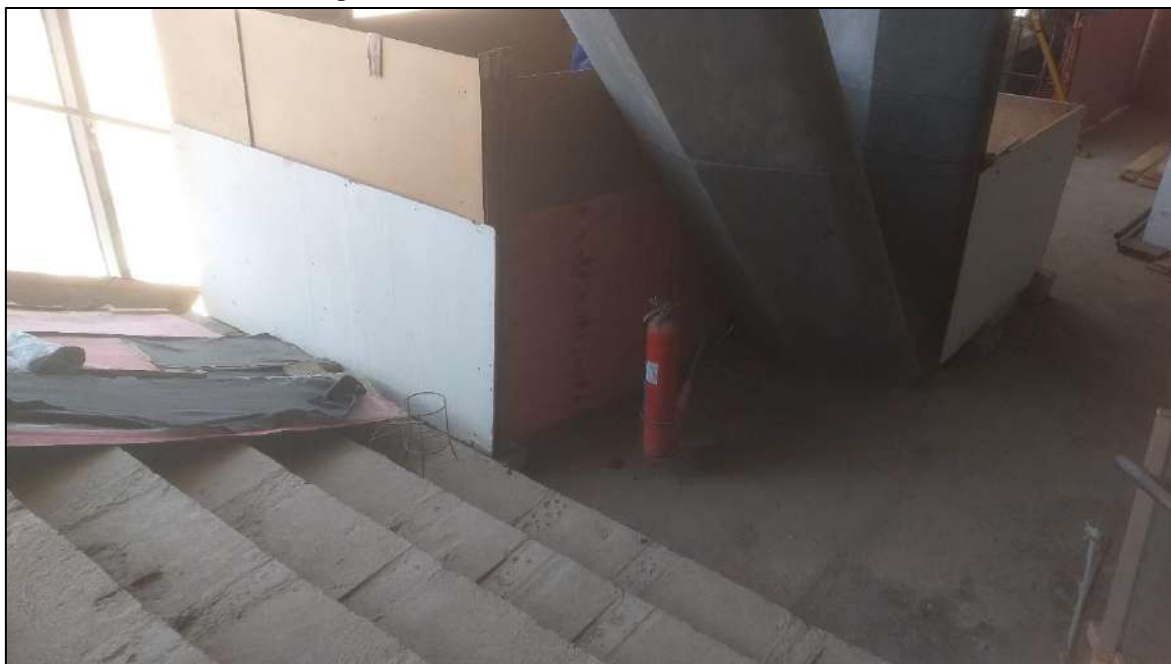
**Figura 318:** Ausência de corrimão C12 na escada F

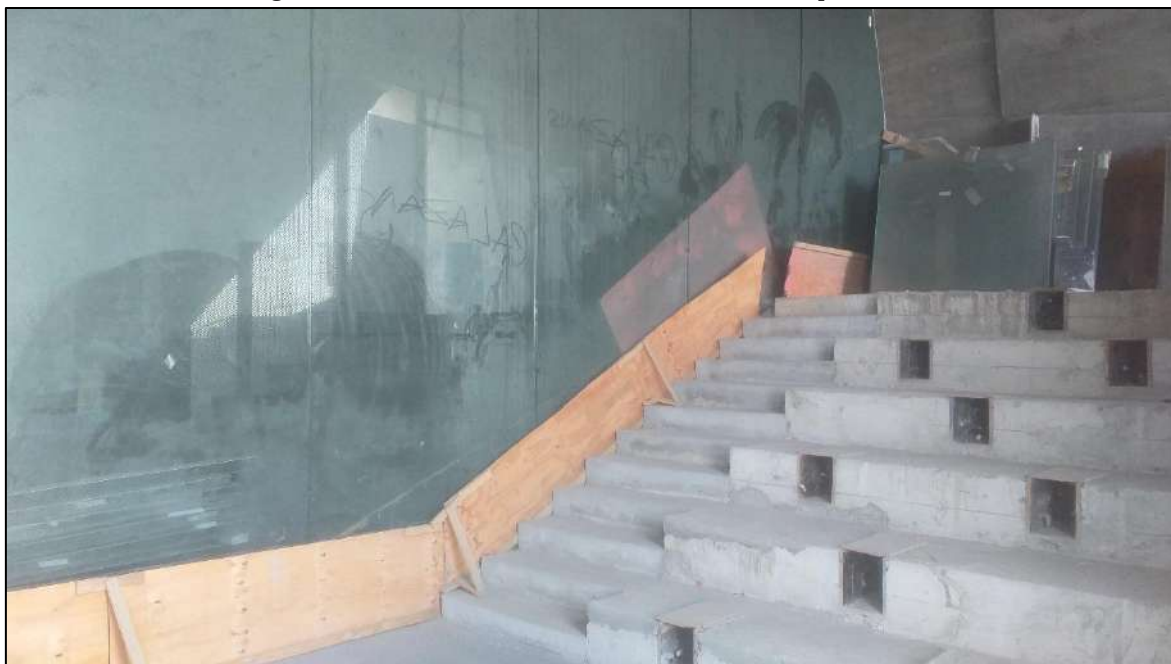
**Figura 319:** Ausência de corrimão C13 na escada 2º pavimento

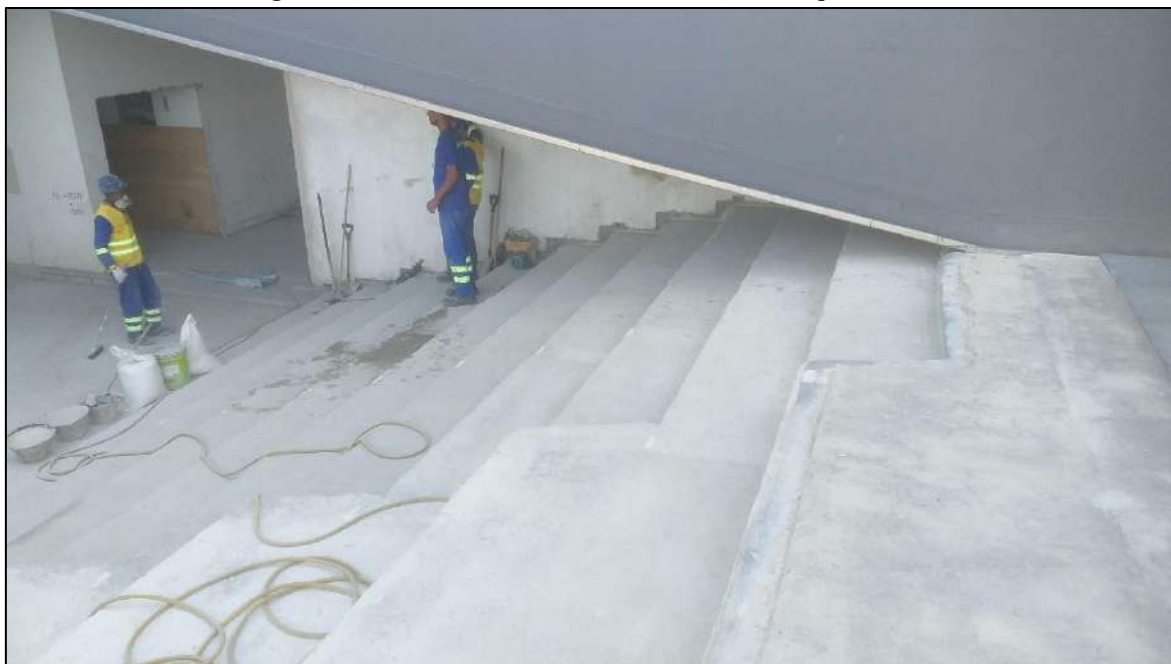
**Figura 320:** Ausência de corrimão C14 na escada 5º pavimento

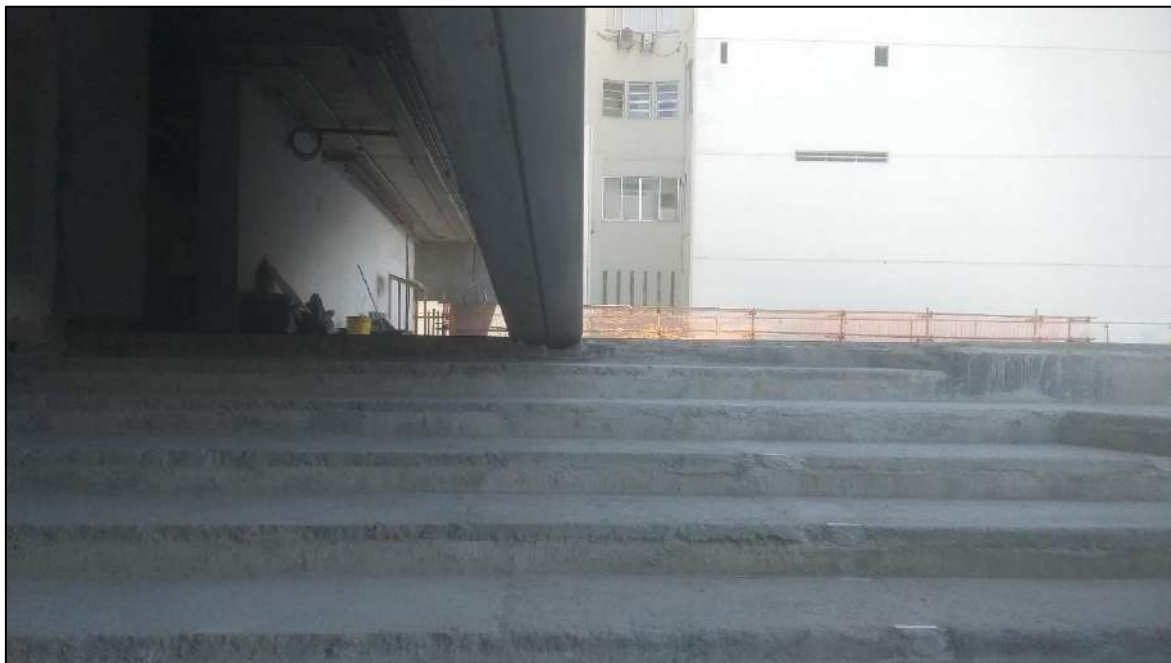
**Figura 321:** Ausência de corrimão C15 na escada 2º pavimento

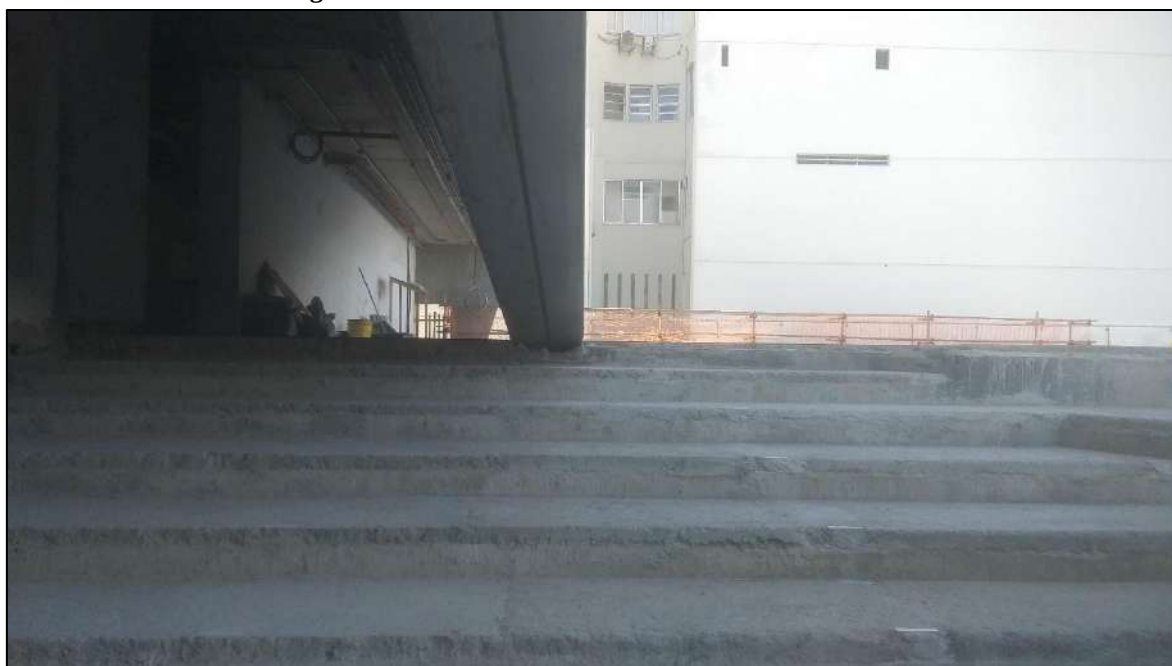
**Figura 322:** Ausência de corrimão EGR-4.1 na escada E

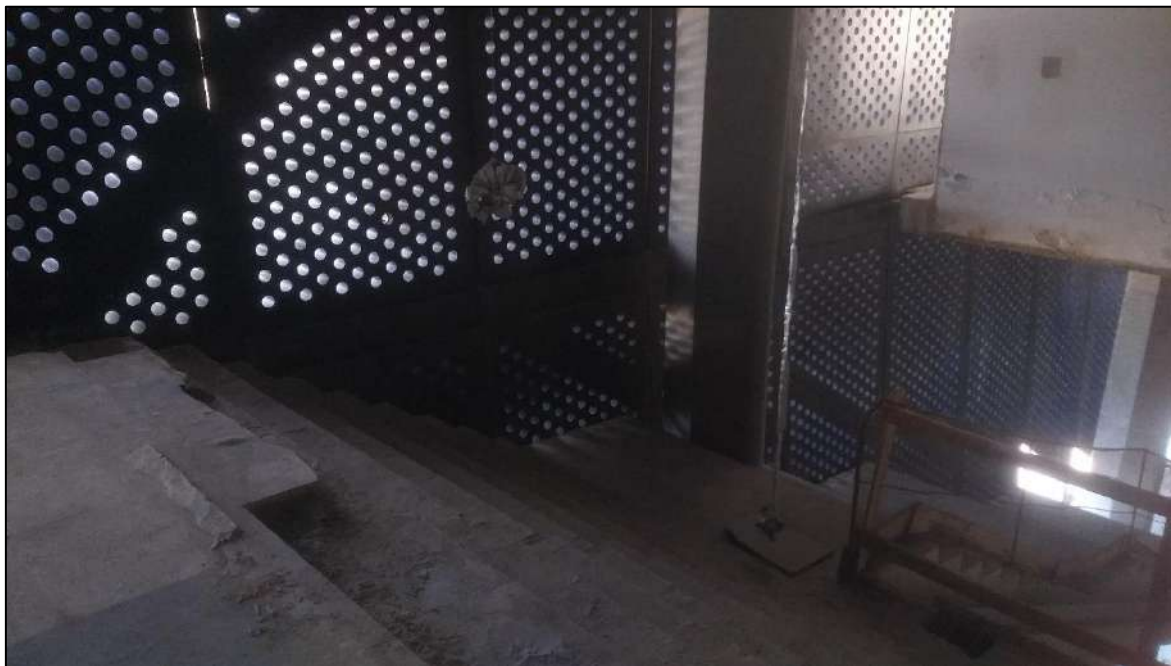
**Figura 323:** Ausência de corrimão Não Identificado 1 na escada M

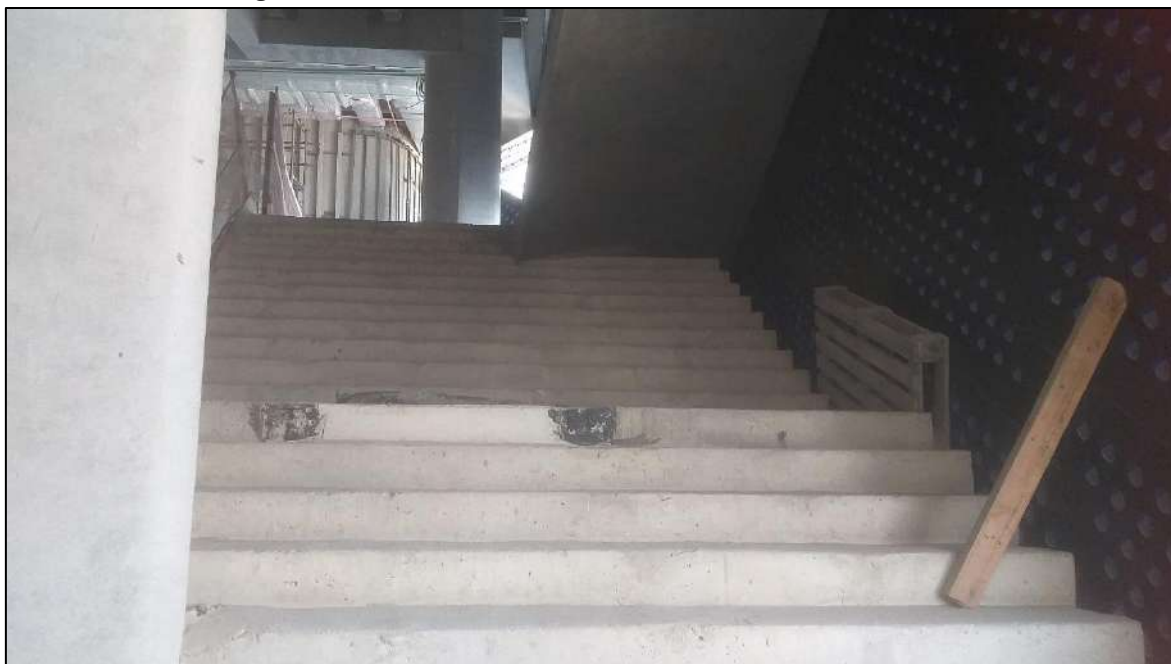
**Figura 325:** Ausência de corrimão Não Identificado 3 na escada G

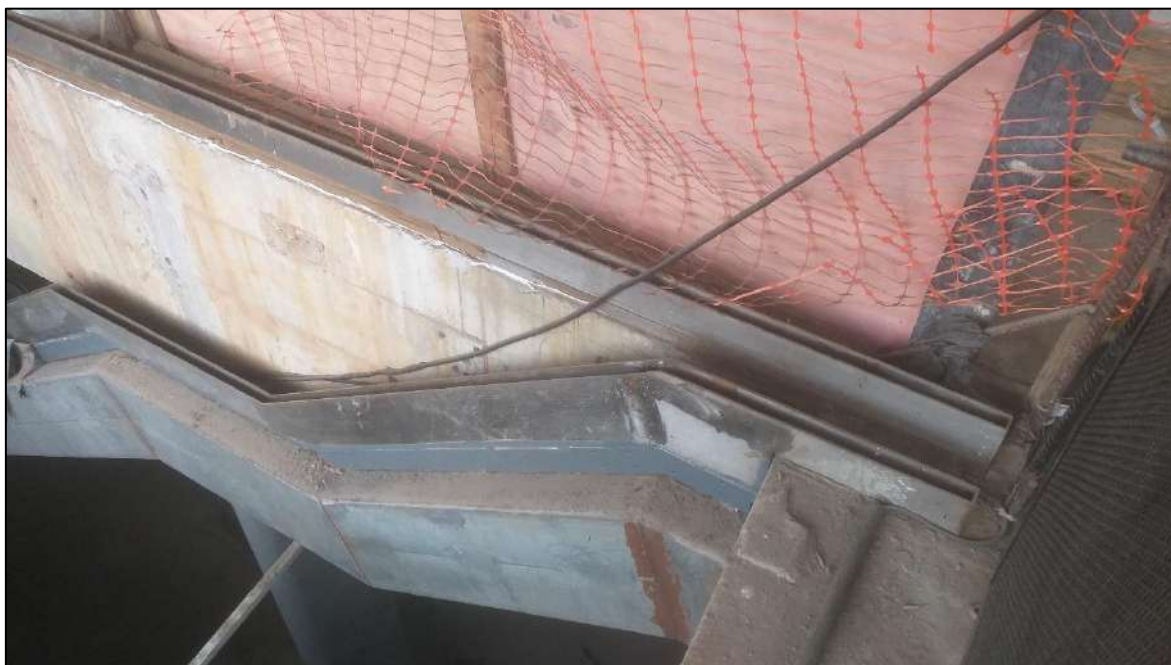
**Figura 327:** Ausência de vidro e corrimão no guarda corpo GCI-1c

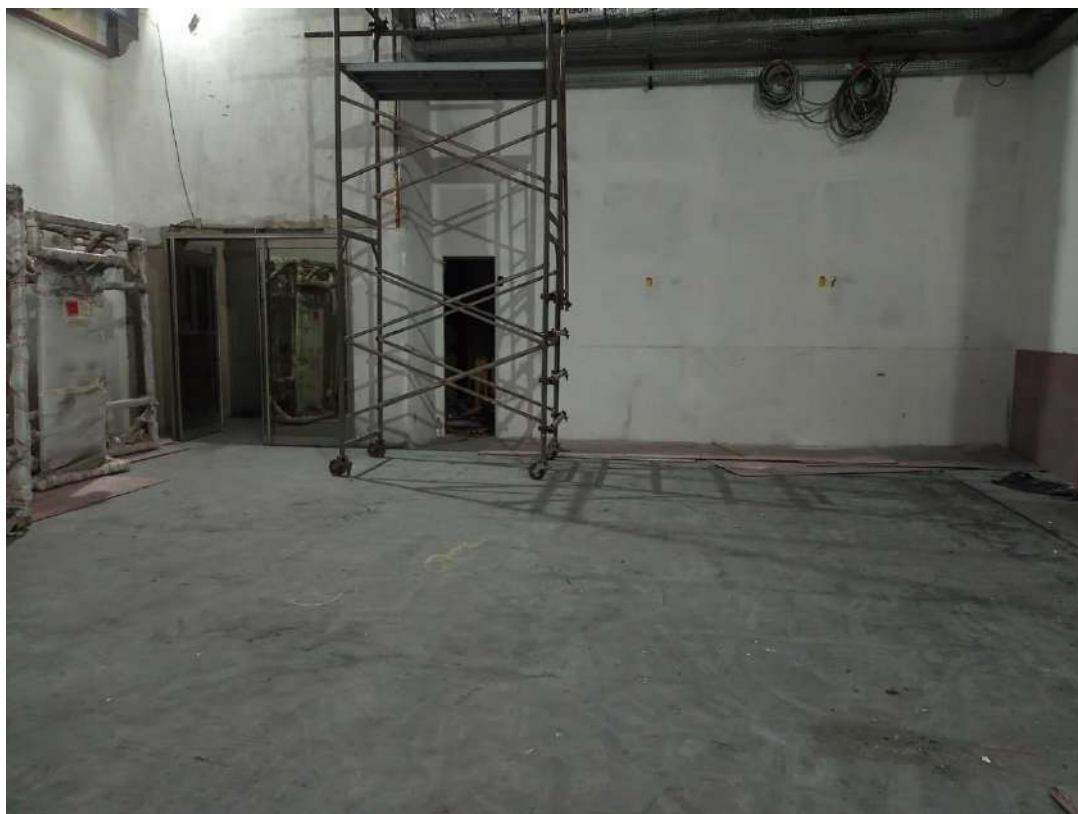
**Figura 342:** Imagem E - 1º Pavimento – Ausência completa da divisória DV9

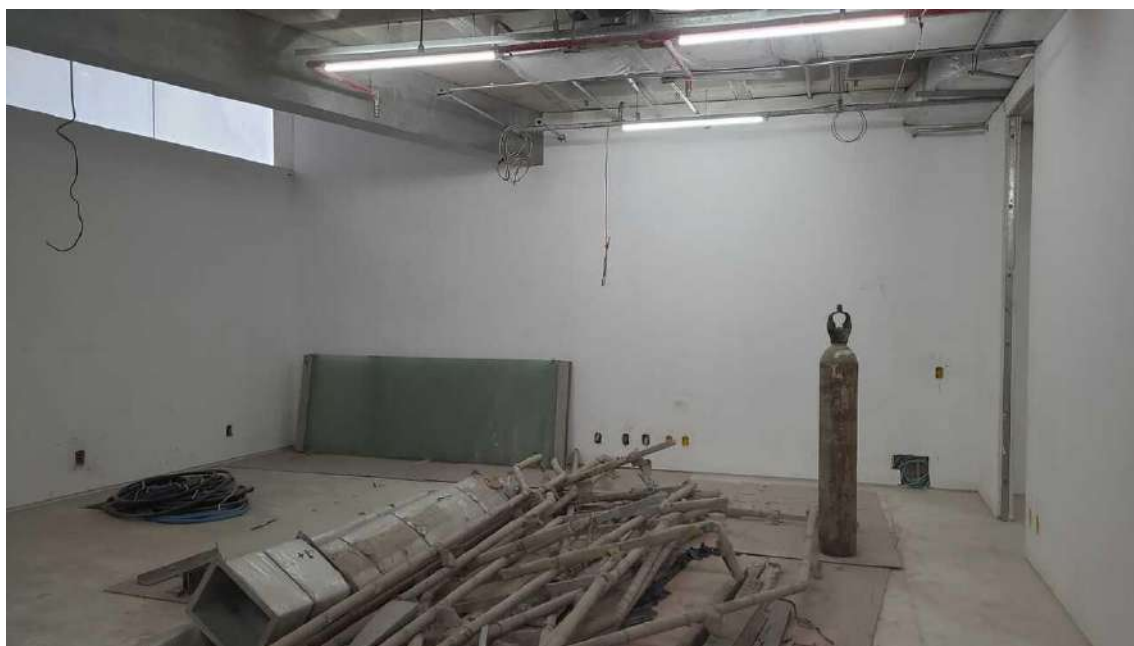
**Figura 344:** Imagem H - 1 ° Pavimento – Ausência completa da janela JV3

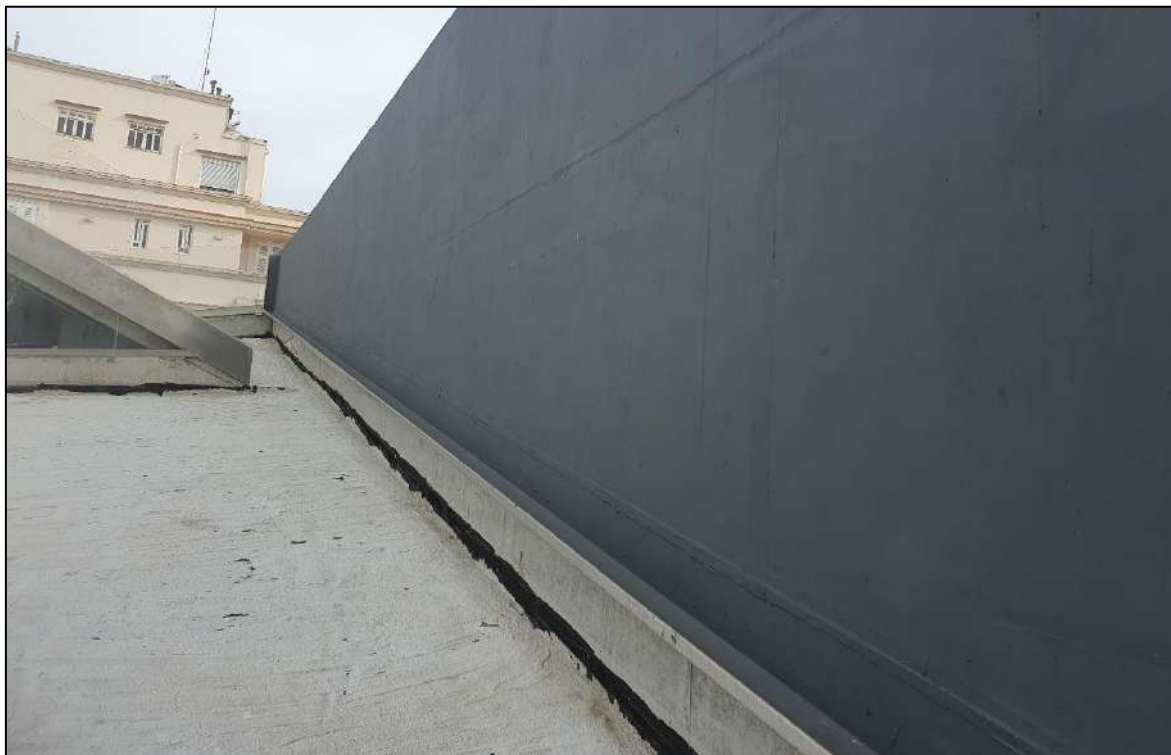
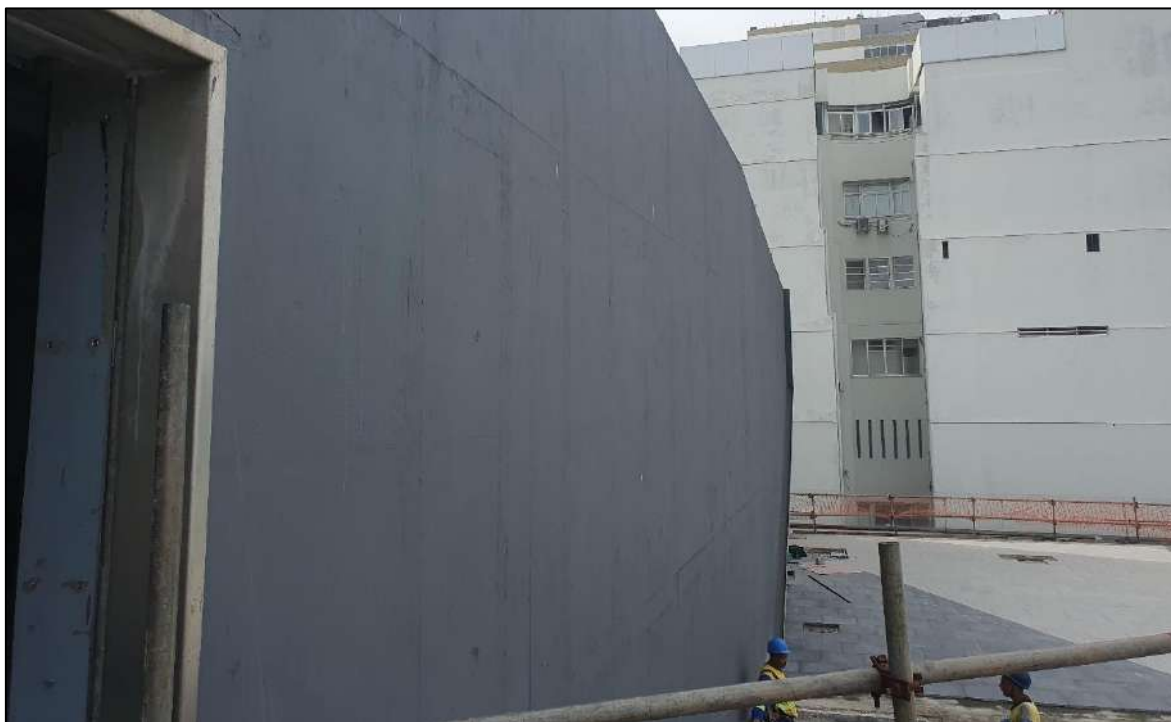
**Figura 363:** Ausência completa de todo o vidro e estrutura no revestimento EWS 1.3

**Figura 364:** Ausência completa de todo o vidro e estrutura no revestimento EWS 1.3
