**Projeto: Museu da Imagem e do Som**  
**Ref.: Execução de Sistema de Fachadas do Museu**

# PARECER

## PROTÓTIPOS DE ESQUADRIAS SEVEME - PORTUGAL

### Projeto MIS 13-1007

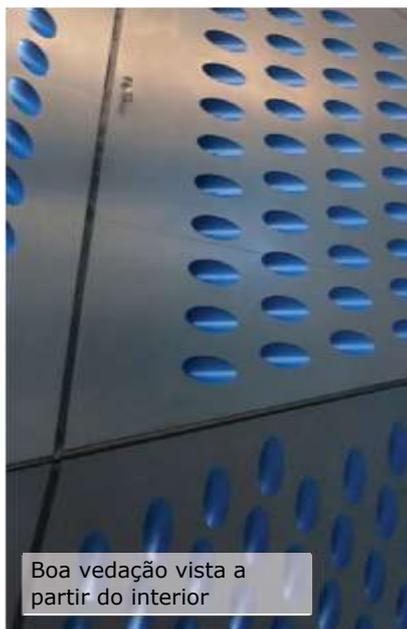
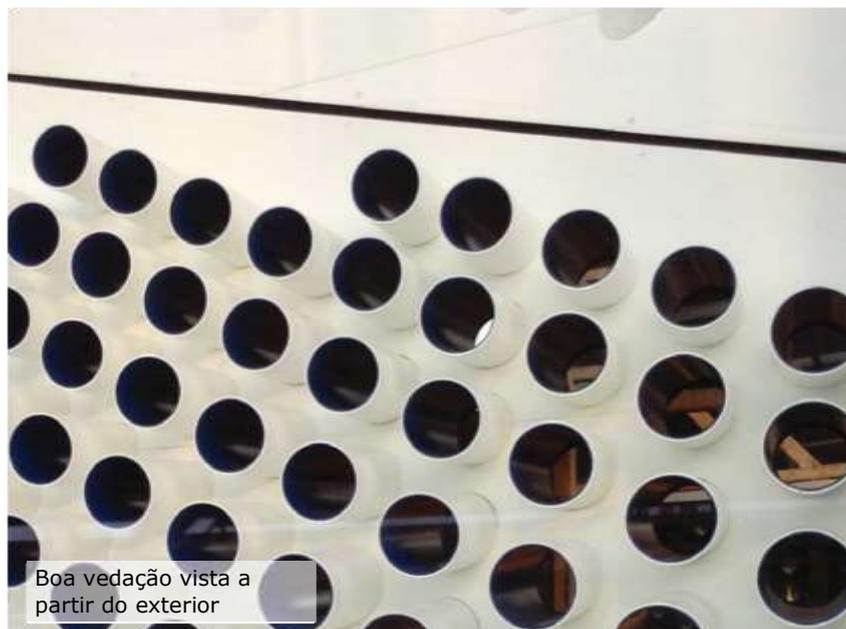
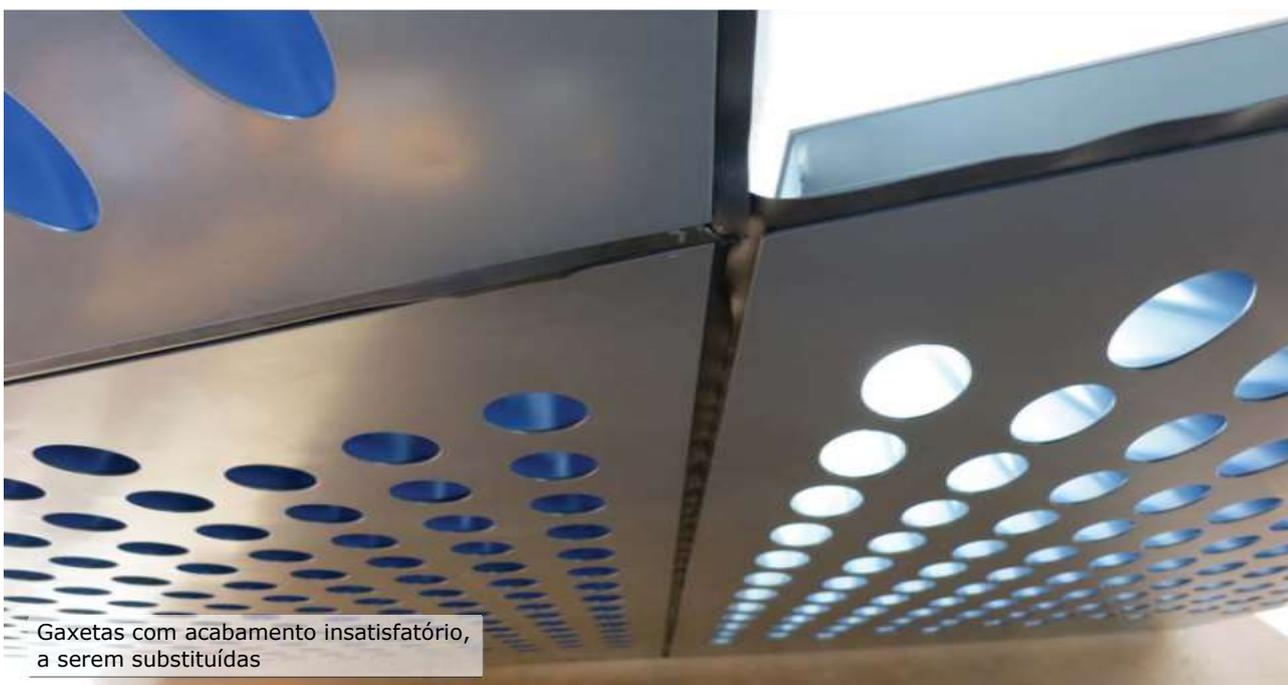
O acabamento das gaxetas, porém, não ficou satisfatório, pois a borracha não é suficientemente rígida e deforma-se com facilidade. Novos produtos devem ser testados para este fim.

Além disso, a Seveme estudará alternativas para a diminuição da largura das juntas, de modo a minimizar a presença visual nos painéis.

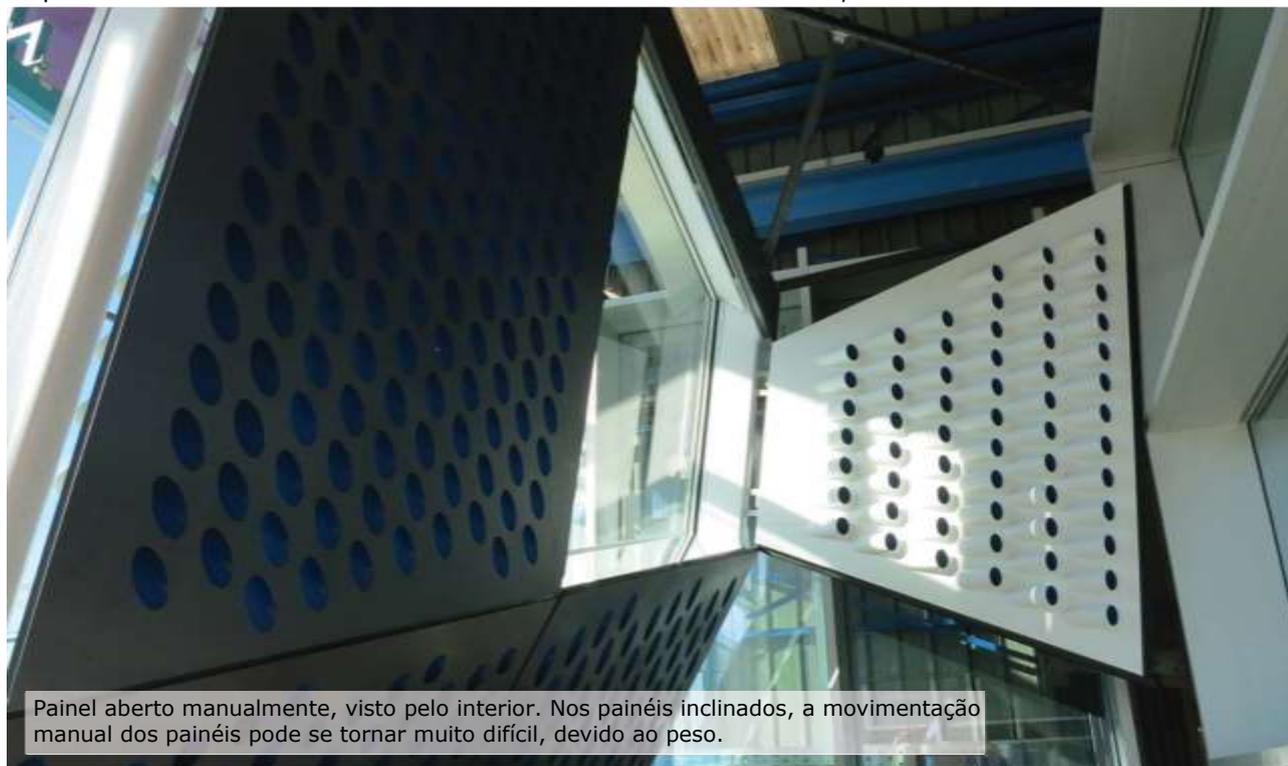
Painel aberto manualmente, visto pelo interior. Nos painéis inclinados, a movimentação manual dos painéis pode se tornar muito difícil, devido ao peso.

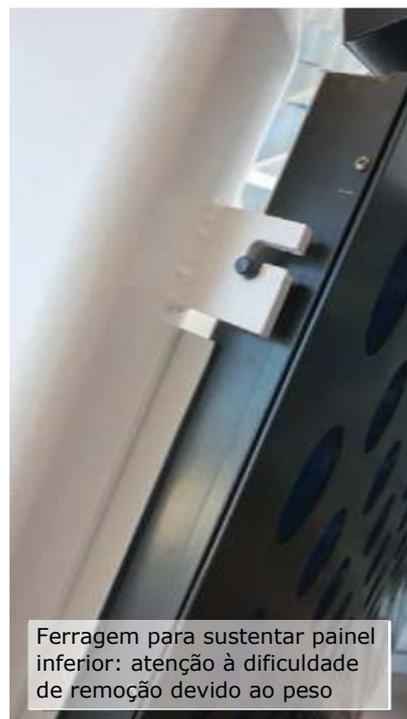
Ferragem para sustentar painel inferior: atenção à dificuldade de remoção devido ao peso

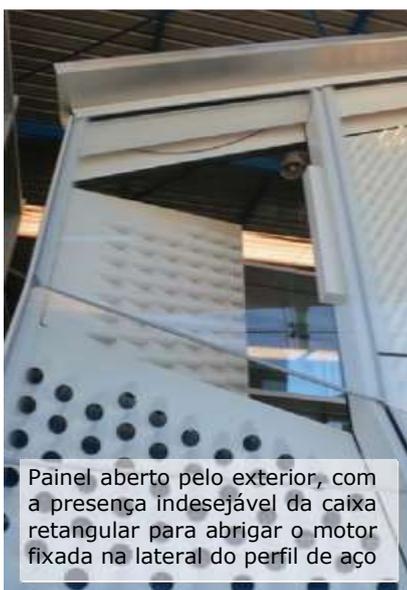
A Seveme observou que, devido ao peso dos painéis, especialmente nas situações em que estiverem fora de prumo, a movimentação manual pode se tornar extremamente difícil. Por essa razão, a Seveme propôs um sistema de abertura motorizado, com controle remoto. Apesar da eficiência em termos da movimentação, a solução ainda não é aceitável para a arquitetura, pois a caixa que abriga o motor

fica instalada na lateral do perfil estrutural, entre o painel e o vidro, e é bastante visível na fachada.

Painel aberto pelo exterior, com a presença indesejável da caixa retangular para abrigar o motor fixada na lateral do perfil de aço

A aprovação desta solução depende da ocultação do motor (possivelmente dentro do perfil, a ser estudado pela Seveme) e dos custos adicionais a serem aprovados pela FRM.

A ICA recomenda estudar em paralelo as soluções de aprimoramento tanto para a alternativa manual quanto para a motorizada.

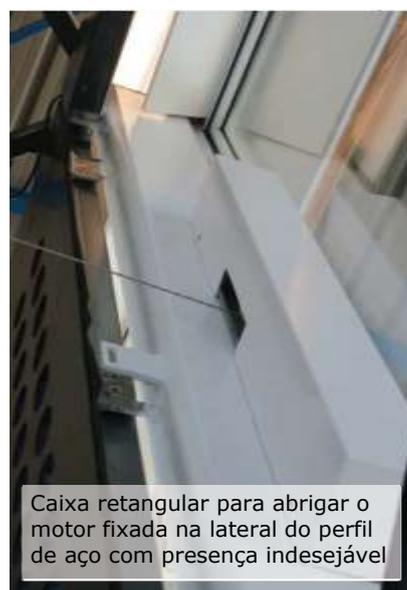
Caixa retangular para abrigar o motor fixada na lateral do perfil de aço com presença indesejável

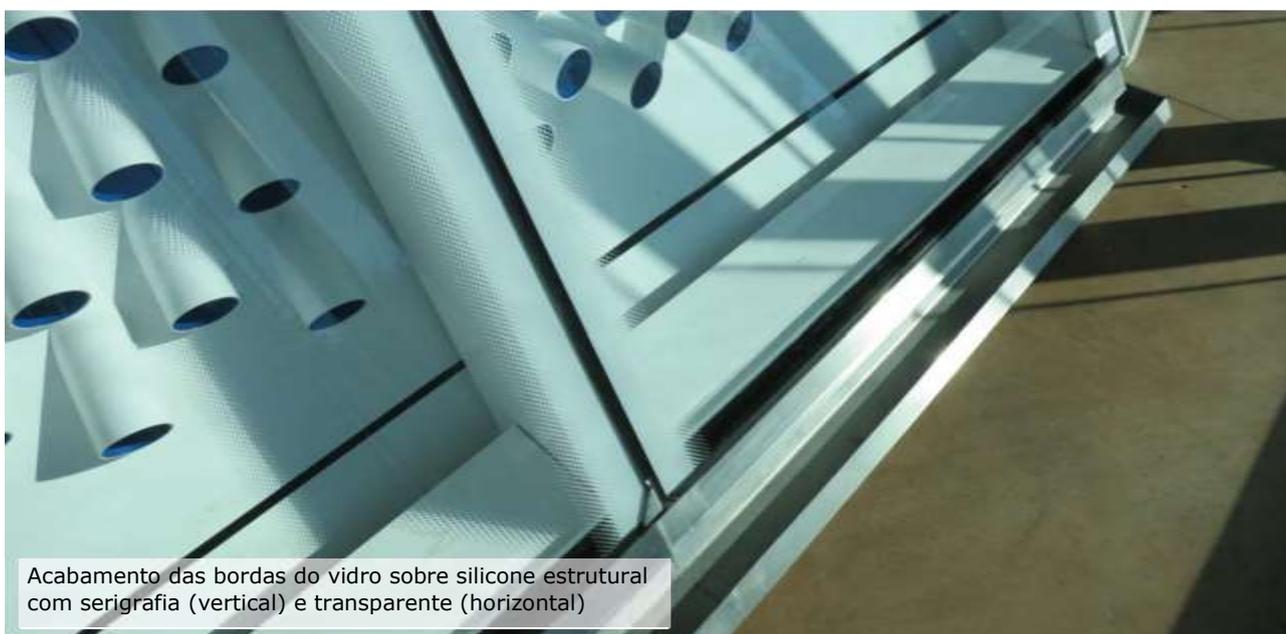
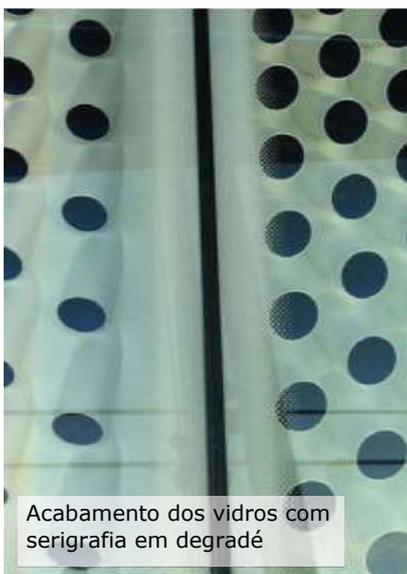
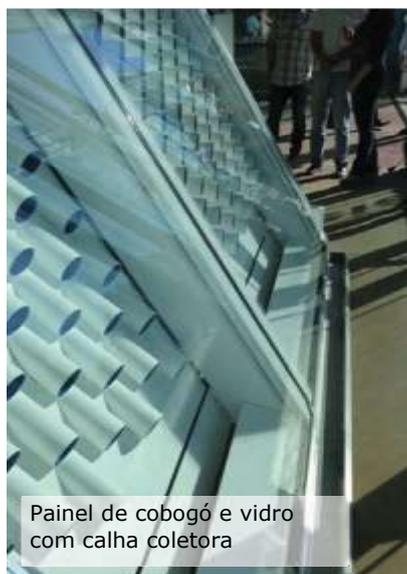
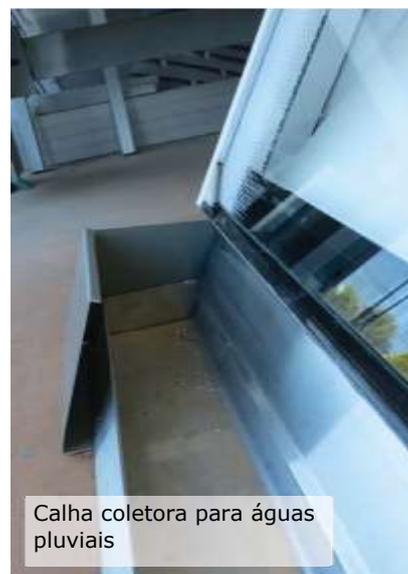
A calha coletora de águas pluviais foi executada conforme o projeto, mas verificou-se no protótipo que seria interessante aumentar sua largura e profundidade e dobrar a borda da chapa, para melhor acabamento. Será acrescido ainda uma tela de aço inox na face superior, para evitar respingo da água. Esses ajustes serão informados pela ICA junto com as observações sobre os desenhos de fabricação da Seveme.

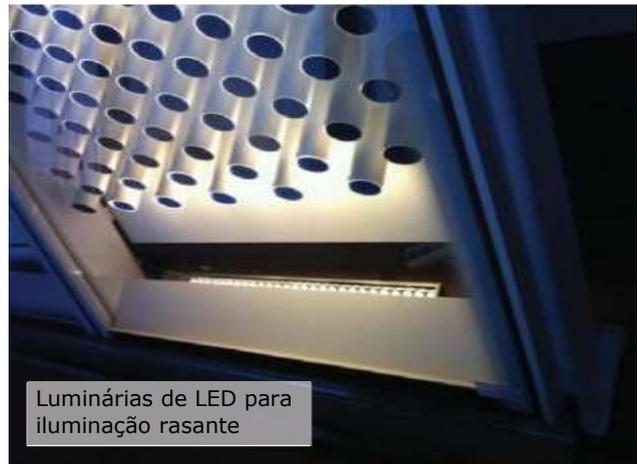
Durante os testes de iluminação, verificou-se, diante da variedade de dimensões dos painéis e angulação dos tubos, a necessidade de ajustes finos na posição das luminárias de LED que iluminam de forma rasante os painéis de cobogó.

Luminárias de LED para iluminação rasante

A LD Studio, como apoio da ICA e da DS+R, solicitou à Seveme o estudo de uma solução para fixar as luminárias sobre um eixo, para que pudessem girar sutilmente e orientar o fecho de luz nas direções desejadas.

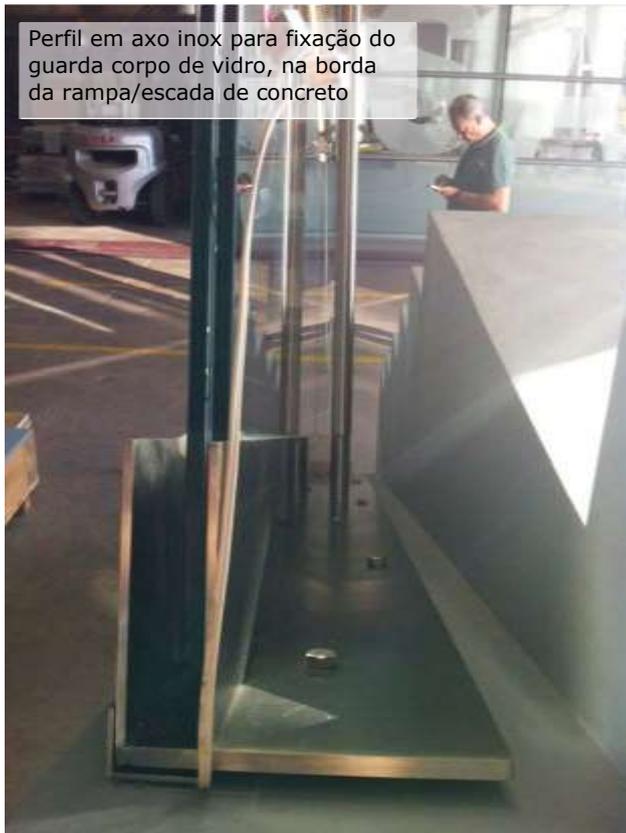
O perfil de aço inox fixado na laje e onde se encaixa o vidro foi projetado com a altura de 12 cm, que coincide com o nível do piso acabado nas bordas dos terraços. A Seveme,

Perfil em axo inox para fixação do guarda corpo de vidro, na borda da rampa/escada de concreto

porém, com base em cálculos próprios, sugeri um aumento da altura do perfil, que passaria a 15cm. A QMD e a Buro Hapold estão verificando novamente os cálculos para confirmar, junto à Seveme, se a altura de projeto poderá ser mantida, pela grande vantagem estética do alinhamento com o piso.

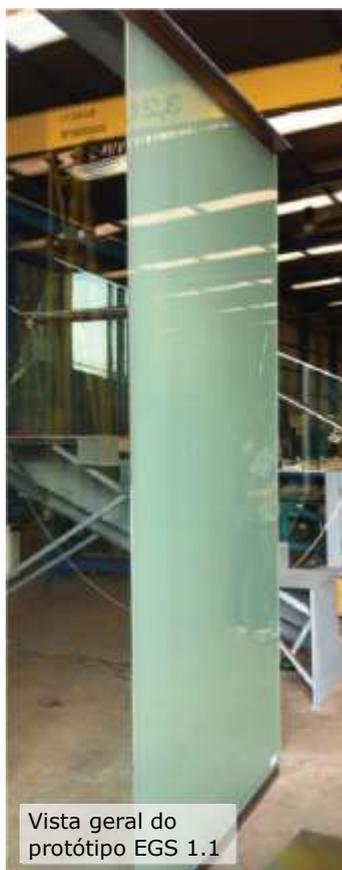
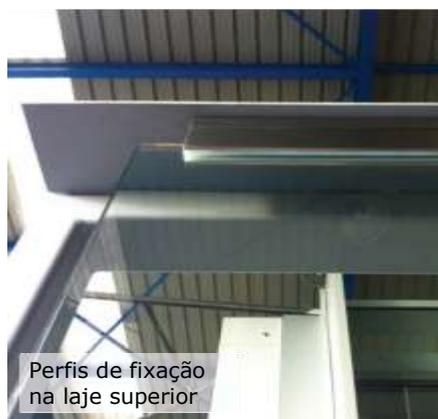
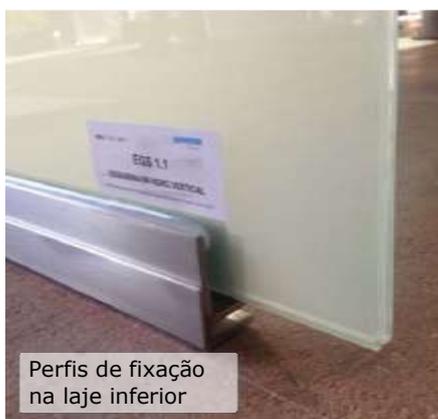
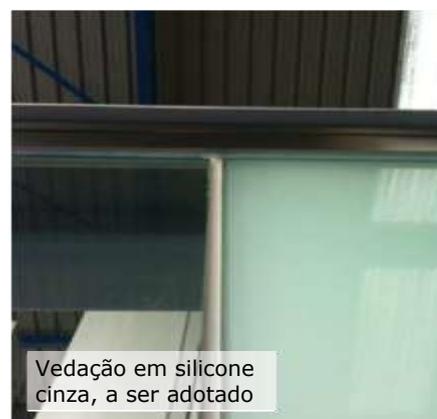
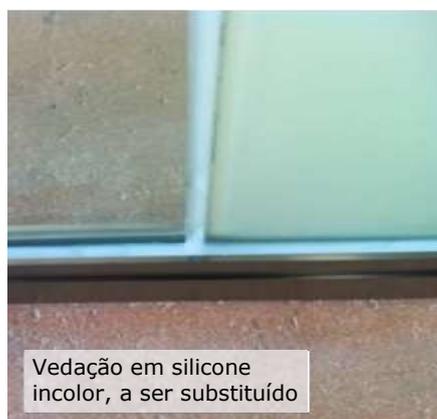
O protótipo dessa esquadria foi executado corretamente e atendeu às expectativas da arquitetura, com acabamento de excelente qualidade.

Para a fixação inferior e superior, foi previsto em projeto um perfil em "L" para ser fixado no concreto, que deve ser suficientemente maleável para acompanhar as eventuais deformações das flechas das lajes. É fixado nesse perfil um perfil em "U" que é indeformável e recebe o vidro.

Seveme deve indicar a espessura necessária para o perfil "L" de forma que ele permita acomodação às imperfeições do concreto.

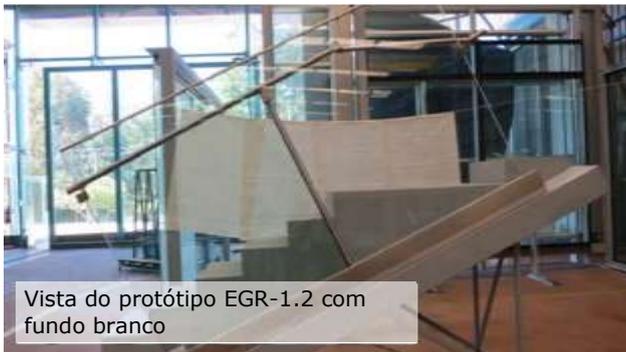
Vista do protótipo EGR-1.2 com fundo branco

Com o mesmo propósito, o protótipo do sistema EGR-1.2, que foi executado com o vidro GL-5C nas duas opções (incolor e extra-clear), foi posicionado em frente a um fundo branco. Em todos os três testes, foi observada uma diferença significativa de coloração, principalmente em função da grande espessura dos vidros (devido à resistência) e sua posição defronte o plano branco do cobogó, o que enfatiza ainda mais a coloração esverdeada do vidro incolor.

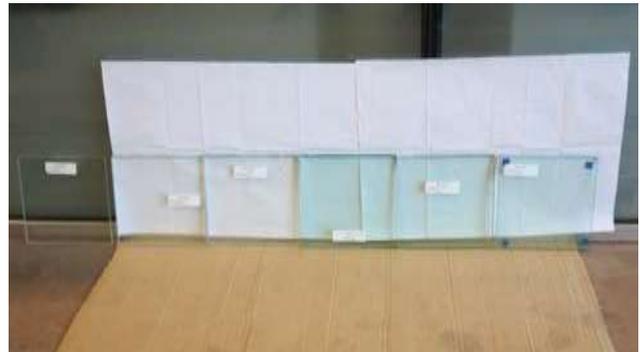
Comparação entre vidros incolores e extra-clear de diversas espessuras sobre fundo branco

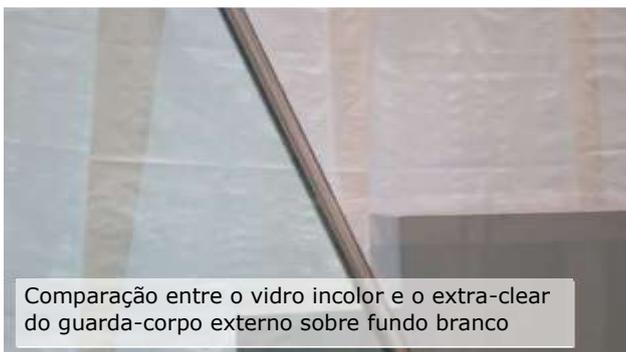
Comparação entre o vidro incolor e o extra-clear do guarda-corpo externo sobre fundo branco

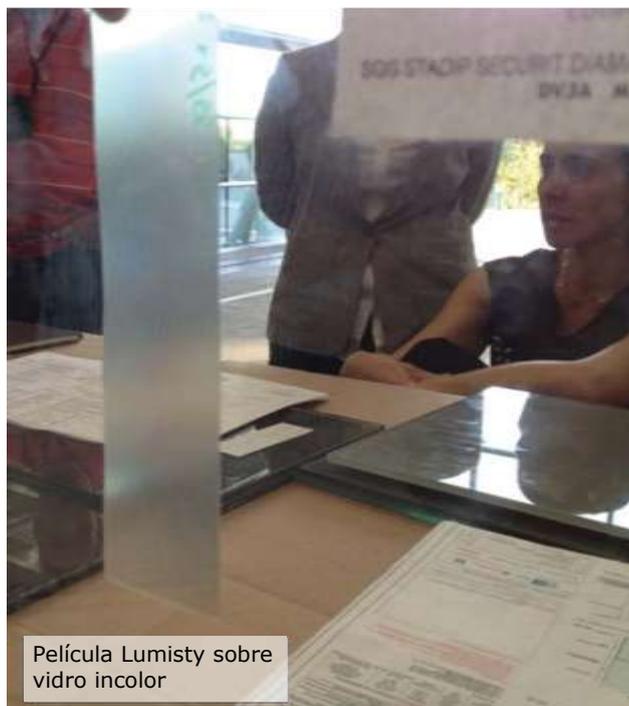
Película Lumisty sobre vidro incolor

Não foram apresentadas nenhuma das duas amostras, devido ao alto custo da película Lumisty. Foi dado um pequeno pedaço da película para referência. A ICA confirmou que as juntas da película devem ser verticais, no centro das chapas de vidro.

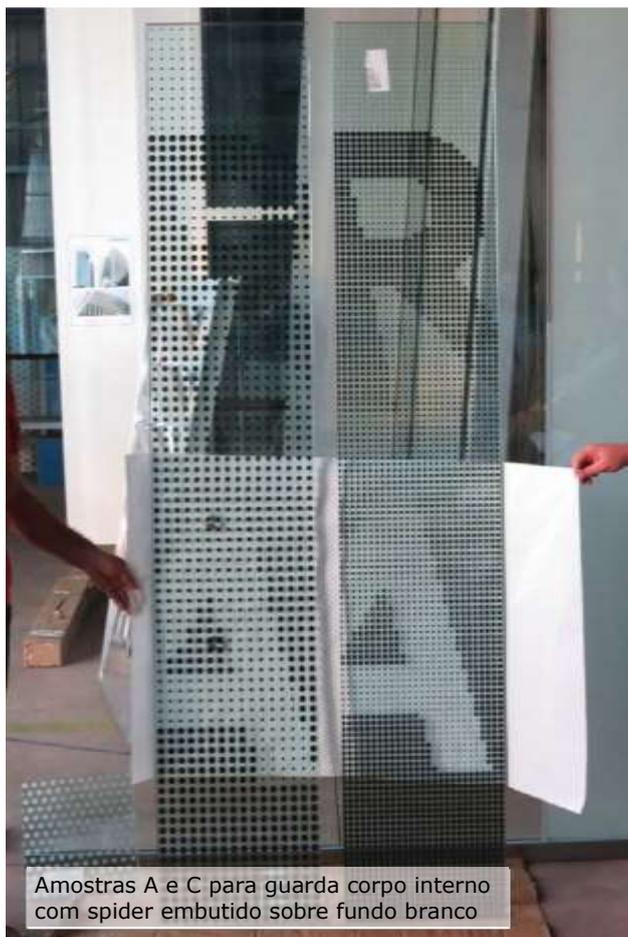
Amostras A e C para guarda corpo interno com spider embutido sobre fundo branco

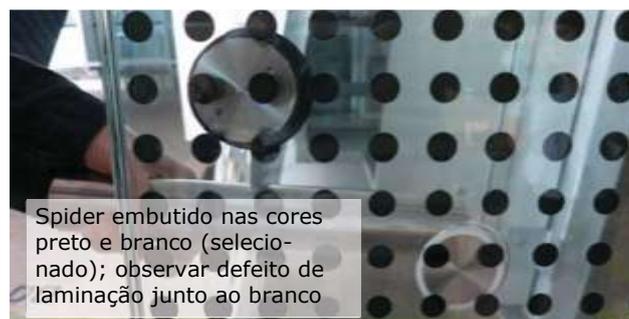
- Foi identificado, em uma das amostras, um defeito de laminação em torno do spider. As razões para este defeito devem ser apuradas e corrigidas, devendo haver garantia da Seve me de que tais defeitos não ocorrerão no fornecimento.

Spider embutido nas cores preto e branco (selecionado); observar defeito de laminação junto ao branco

- O acabamento plástico previsto em torno do spider embutido deve ser branco, conforme as amostras apresentadas, para acompanhar a cor branca da serigrafia originalmente especificada.

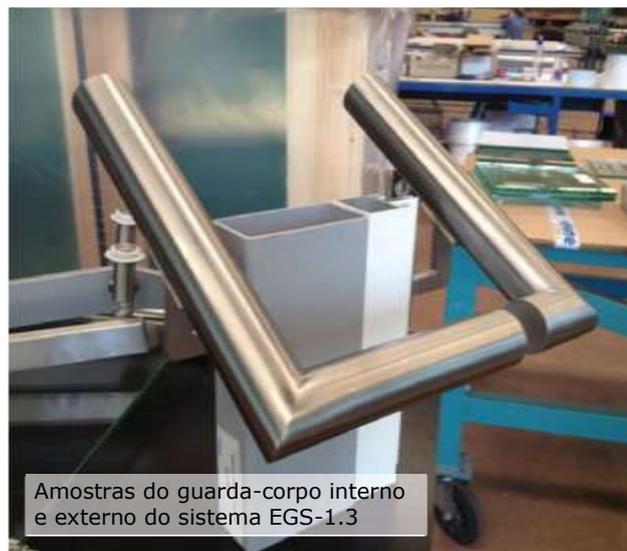
O sistema de alumínio fixado ao tubo de aço permite que todos os parafusos permaneçam ocultos.

Amostras do guarda-corpo interno e externo do sistema EGS-1.3

vidro com os perfis de apoio para completar o sistema não permitiram sua avaliação completa, porém o Protótipo do Cobogó (EGS-1.2), por ter sistema de fixação similar, serve como referência para aprovação do sistema.

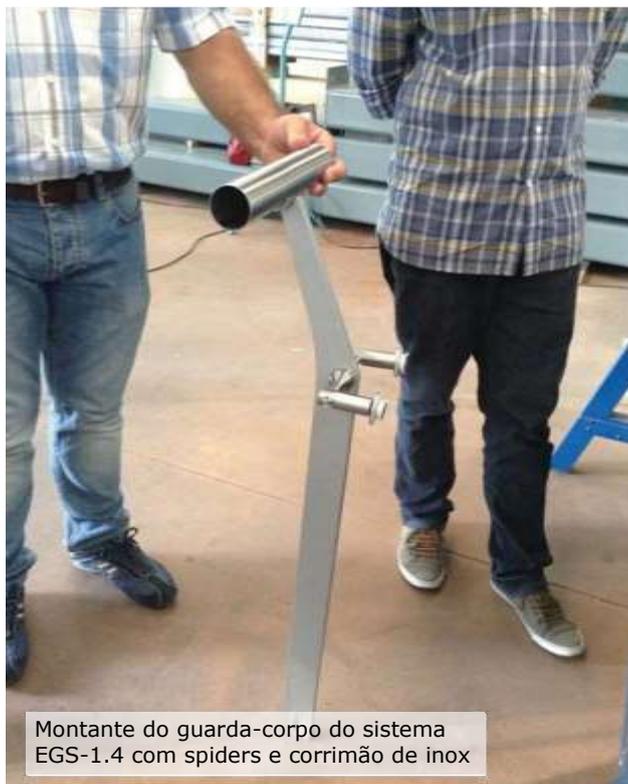
Montante do guarda-corpo do sistema EGS-1.4 com spiders e corrimão de inox

Foi apresentada uma amostra conforme solicitado, contendo um trecho da estrutura de aço, spiders e corrimão de aço inox integrado.

**Sistema de fixação:** APROVADO

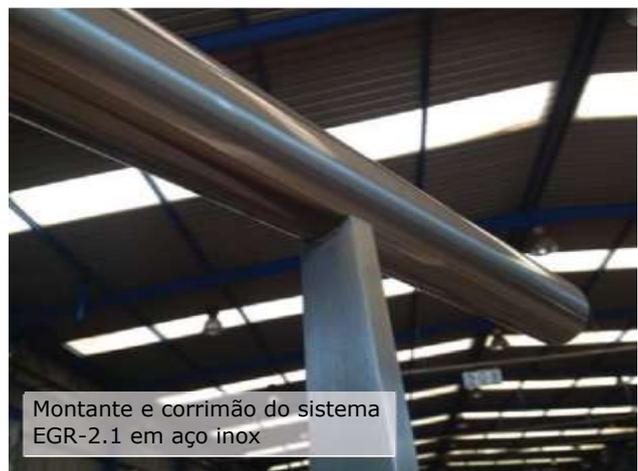
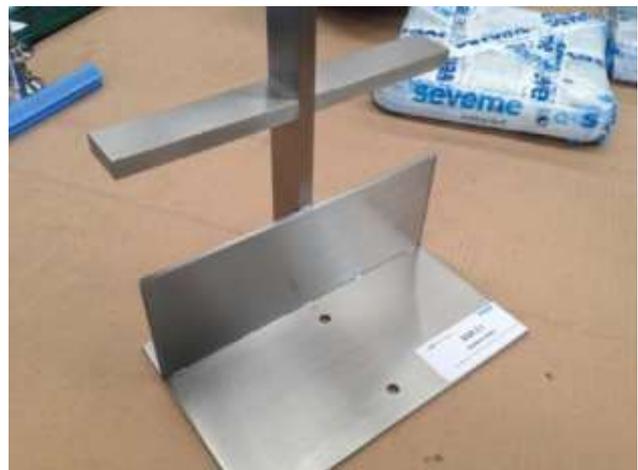
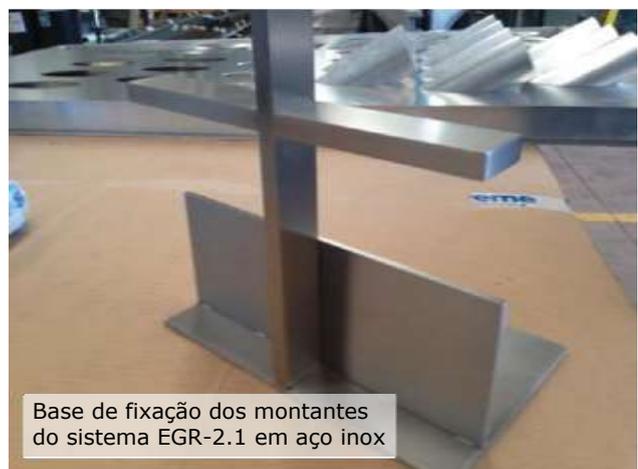
**Acabamentos:** APROVADO

As soldas apresentam excelente qualidade, bem como todos os acabamentos de tubos, barras e chapas.

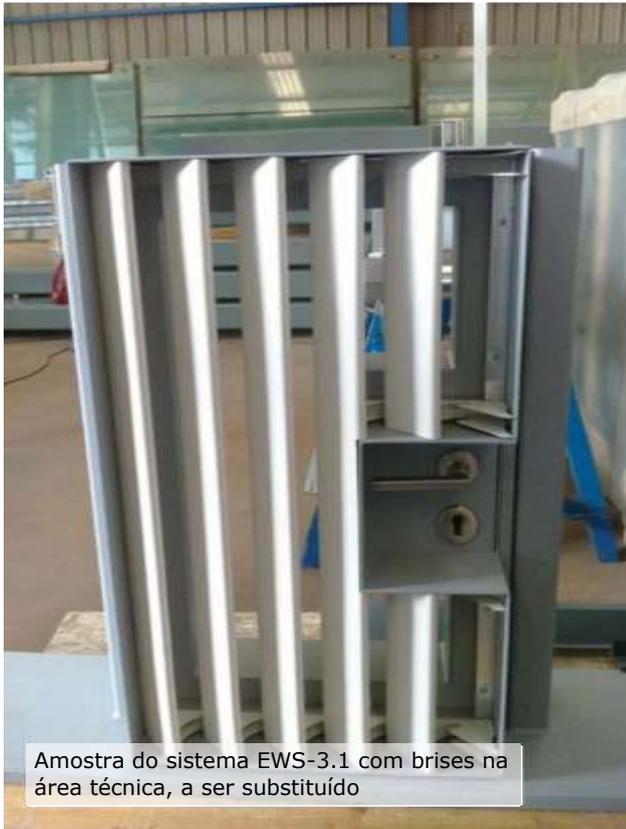
Amostra do sistema EWS-3.1 com brises na área técnica, a ser substituído

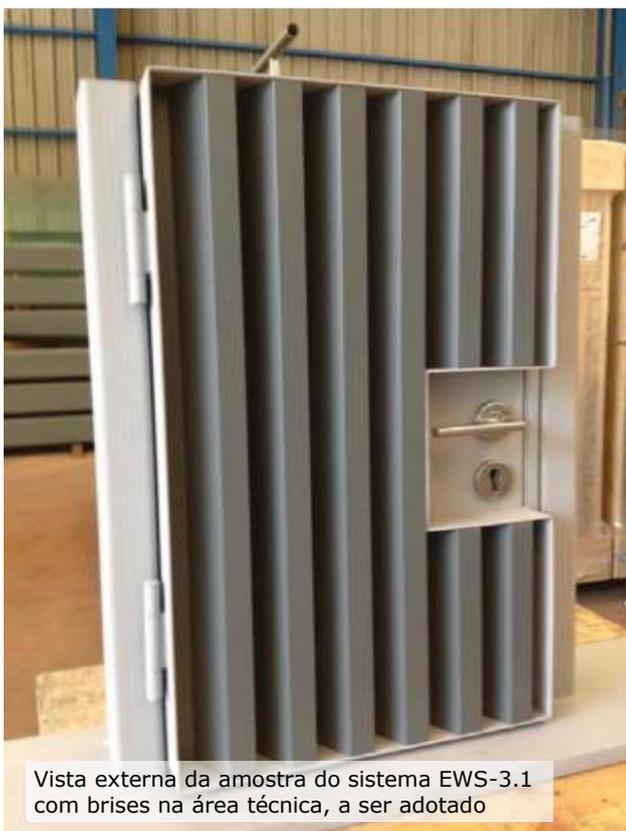
O detalhamento da estrutura da porta e ferragens seguem rigorosamente o projeto. O sistema de brises proposto é geometricamente mais simples, e portanto em consonância com o restante do projeto.

Vista externa da amostra do sistema EWS-3.1 com brises na área técnica, a ser adotado

A dimensão reduzida da amostra não permite a certificação do bom funcionamento do sistema de abertura da porta, o que deverá ser garantido pela Seveme.

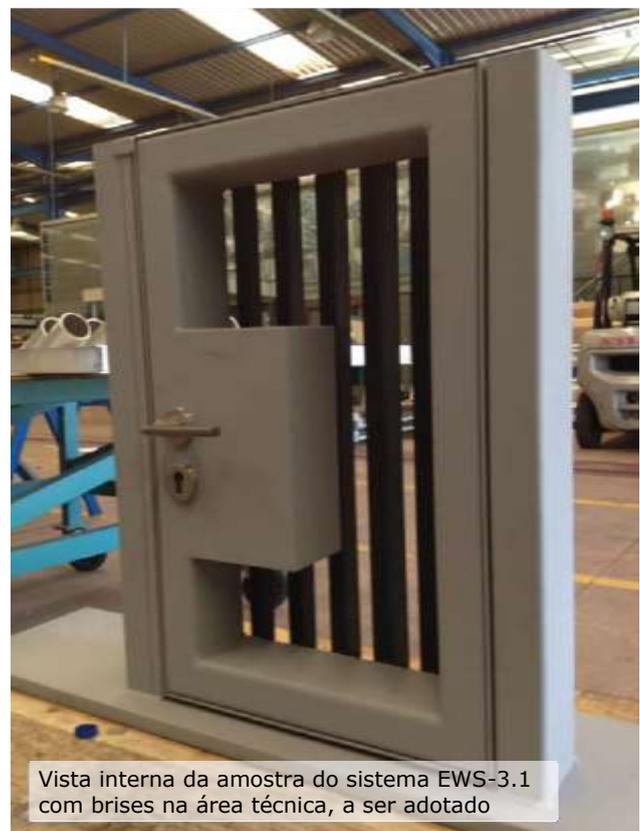
Vista interna da amostra do sistema EWS-3.1 com brises na área técnica, a ser adotado

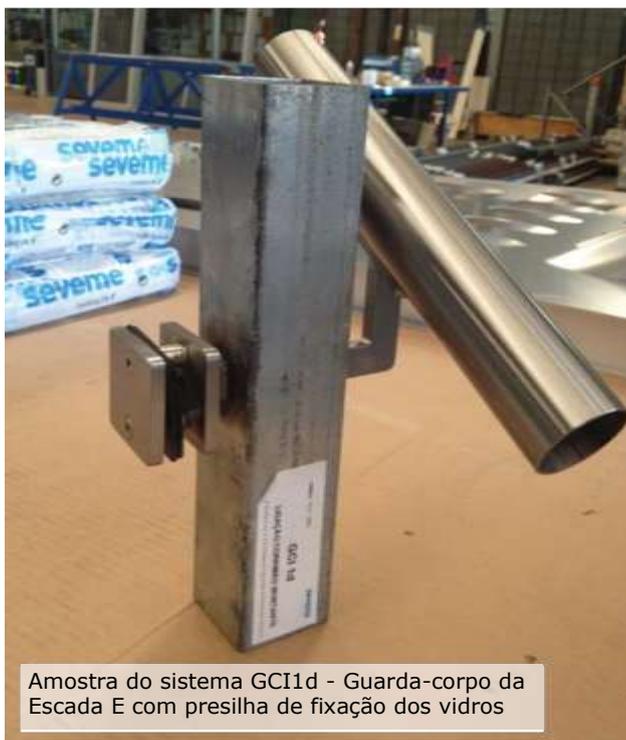
Amostra do sistema GCI1d - Guarda-corpo da Escada E com presilha de fixação dos vidros

Foi apresentada uma amostra conforme solicitado, contendo um trecho do montante de aço galvanizado, corrimão e botão de fixação do vidro em aço inox.

**Sistema: APROVADO**

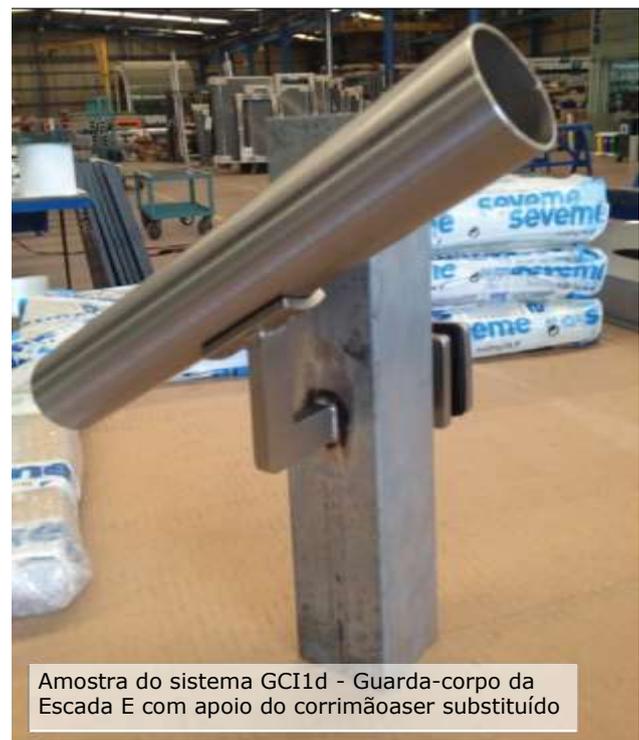
Amostra do sistema GCI1d - Guarda-corpo da Escada E com apoio do corrimão a ser substituído

O conjunto de aço funciona conforme as especificações da Arquitetura. A Arquitetura solicita que seja adotado o mesmo detalhe de fixação do corrimão ao suporte, através de solda, ao invés do sistema de aparafusamento em flange previsto originalmente, para que seja mantida uma única linguagem em todo o projeto.

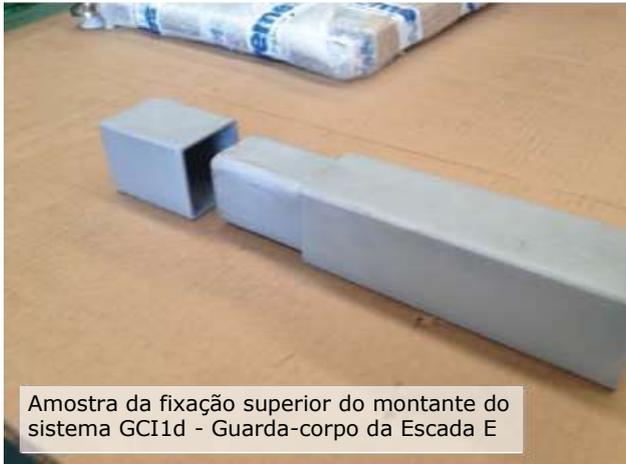
Amostra da fixação superior do montante do sistema GCI1d - Guarda-corpo da Escada E

Foi apresentada também uma amostra do detalhe superior do montante de aço, que será fixo à estrutura de concreto. O sistema proposto pela Seveme segue o mesmo padrão adotado para os sistemas de fachada (EGS-1.2 e EGS-1.3), e respondem muito bem à filosofia do projeto, mantendo todas as fixações ocultas.

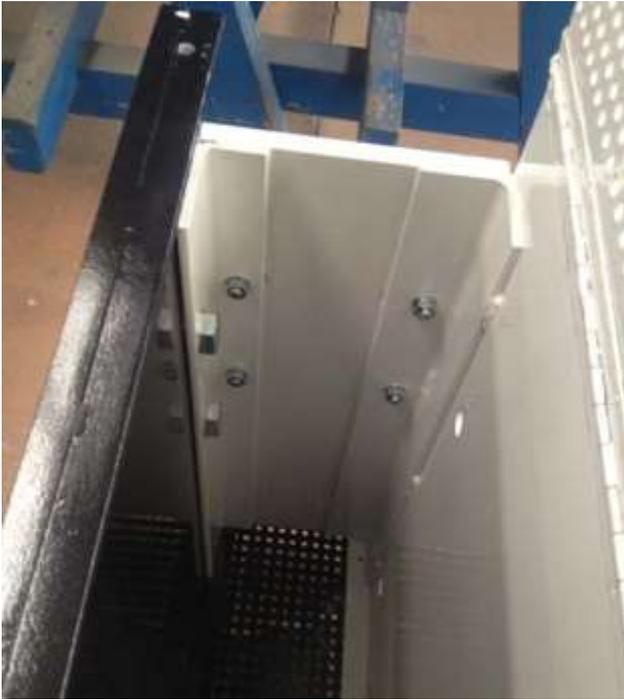
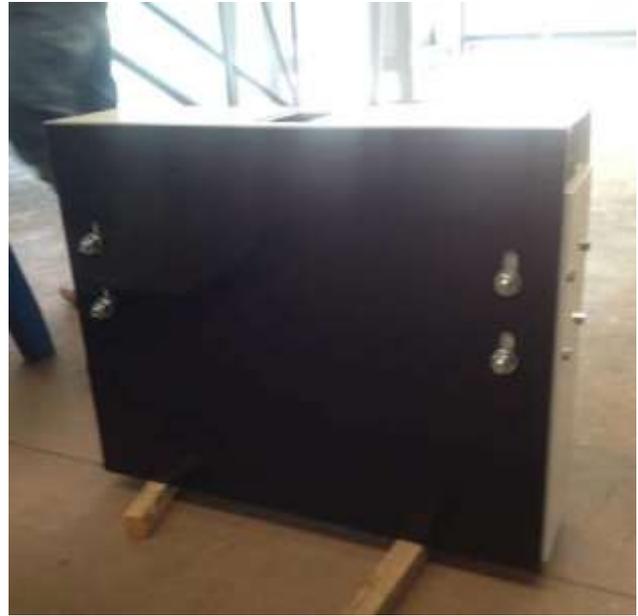
O sistema estrutural para apoio do guarda-corpo, em aço, segue as especificações de projeto, e consegue criar uma estrutura aparentemente rígida e com as previsões necessárias para ajuste à estrutura de concreto.

O sistema de abertura da tampa para acesso ao projeto foi levemente prejudicado pela pintura, que não seguiu a especificação de pintura eletrostática.

Amostra da estrutura em aço para apoio do guarda-corpo e abrigo do projetor - sistema GCI2b - Guarda-corpo da Banda

A pintura apresentada para a estrutura de apoio do guarda-corpo não segue as especificações de projeto. A Seveme justificou que não houve tempo hábil para uma pintura eletrostática, conforme especificado. Não foi

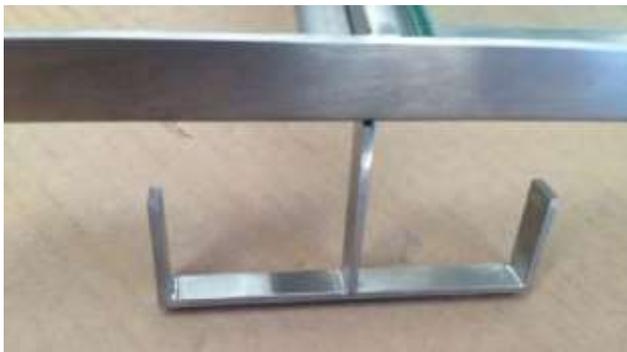
Para a bandeja de vidro, foram discutidas uma série de pequenas alterações nos detalhes a fim de simplificar o sistema e melhorar as condições de apoio, reduzindo o balanço.

O sistema de fixação da bandeja no vidro do guarda-corpo por spider será igual ao sistema da amostra de vidro GCI2a, avaliado no item 4.

A ICA encaminhará uma revisão do detalhe de arquitetura para análise da Seveme.

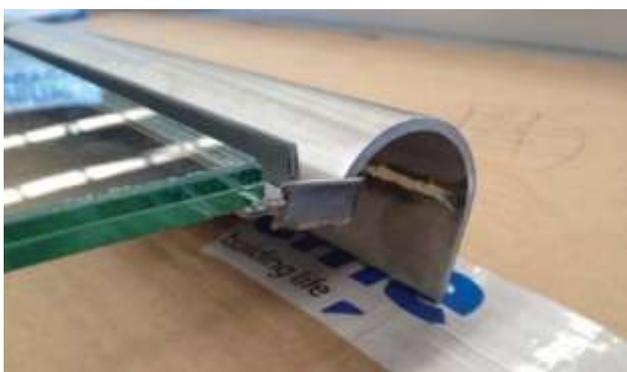
Amostra do trecho de apoio da bandeja de vidro - sistema GCI2b - Guarda-corpo da Banda

possível certificar a qualidade do acabamento esperado.

O acabamento dos elementos em aço inox da bandeja de vidro demonstra excelente qualidade.

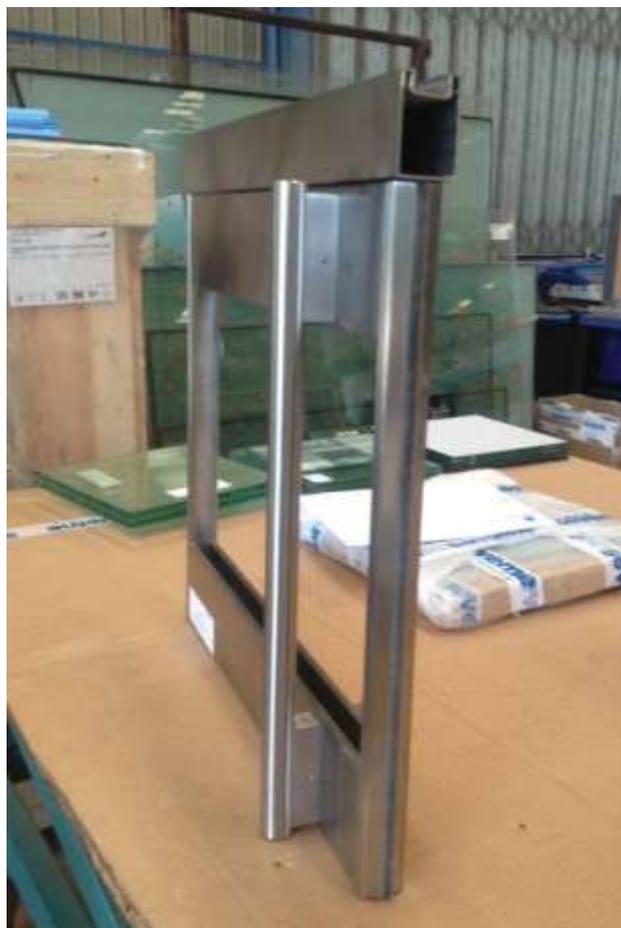
### **PV5 - Porta de Vidro Salve o Carnaval**

Foi apresentada a amostra do trecho solicitado, porém as ferragens apresentadas não foram aquelas especificadas em projeto, mas sim uma alternativa composta por tubos, perfis e barras de fabricação própria da Seveme, formando um conjunto similar ao especificado.

A Arquitetura admite que neste caso poderão ser adotados sistemas alternativos aos especificados, desde que sejam seguidos rigorosamente todos os critérios formais e funcionais de projeto, bem como suas respectivas dimensões.

Nesta amostra, por exemplo, não é possível certificar o funcionamento do elemento "Transom bar", que funciona para suporte da bandeira de vidro fixa sobre a porta.

O acabamento dos elementos em aço inox demonstra excelente qualidade.

Os demais elementos, como a escova de vedação acústica da porta, também aparentam bom acabamento.

A ICA observa que a Seveme deve garantir o desempenho acústico especificado em projeto para todas as portas acústicas, inclusive esta.

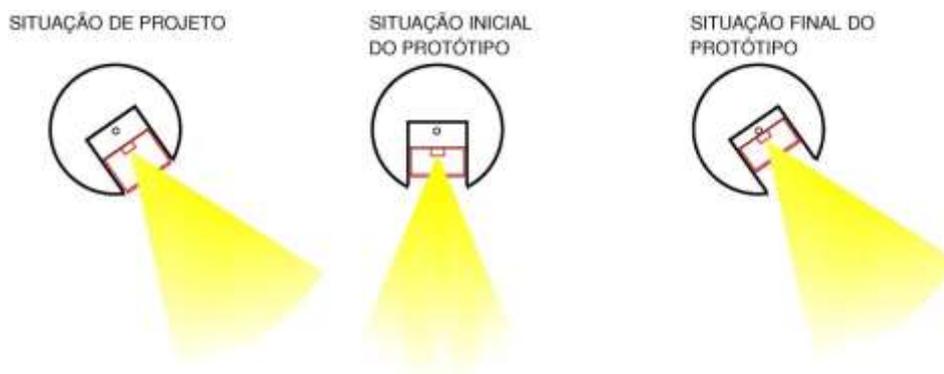
A amostra apresentada inicialmente, mostrava o que havíamos apontado como discordante com a especificação do projeto, pois continuava a visualização dos pontos de LED. A lente adaptada ao sistema linear apresentado, não concordava com a curvatura do guarda corpo, resultando em uma depressão no tubo, correspondendo à dimensão do sistema linear de LED (a especificação original apresentava esta concordância).

Também apresentava a solução de iluminação direta para baixo, quando solicitamos em projeto uma angulação na direção da fachada a ser definida no protótipo.

Após o apontamento destas diferenças, foi ponderado junto à arquitetura a possibilidade de não atendimento à esta concordância de curvaturas, pois isto viabilizaria o maior recuo do sistema linear e consequente melhor controle da visão dos pontos de LED. Ainda foi providenciado por parte da SEVEME, a colocação de 2 tipos de filme translúcido entre a lente acrílica e os LEDs e escolhemos a que melhor homogeneidade oferecia à visualização dos pontos.

Definimos em conjunto com a arquitetura (DS+ReICA) a inclinação ideal do tubo em relação à fachada, que deve ser reproduzida ao longo de todo o corrimão.

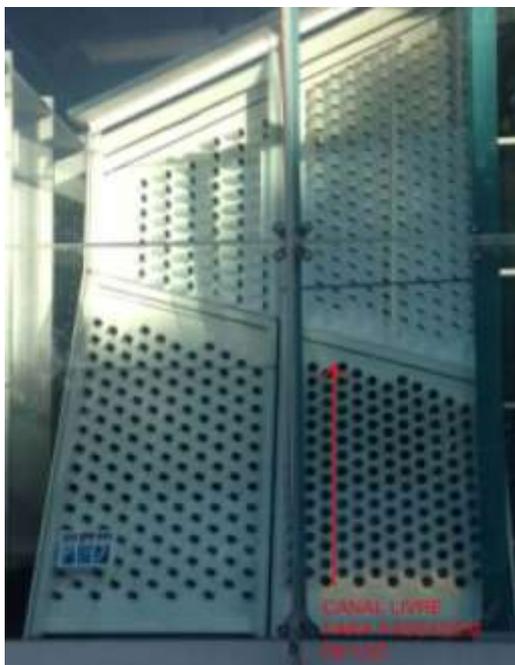
Foi confirmado no teste, que a orientação dos tubos e consequente criação de "canais livres" onde a iluminação pode trafegar é muito importante.

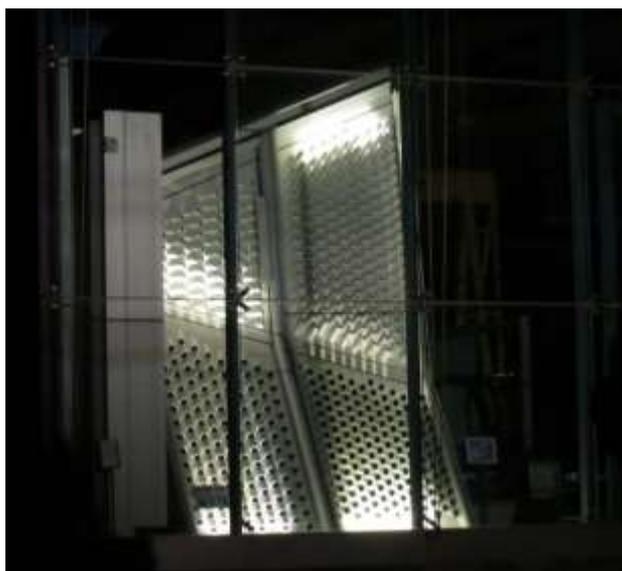
2.2. Iluminação rasante, acrescida de iluminação frontal ( projetores fixados aos postes públicos do canteiro central da Av. Atlântica ) com a utilização de filtros para suavizar o fecho. Esta solução será do ponto de vista do projeto de iluminação a ideal para equilibrar as áreas de sombra nos painéis de maior altura.

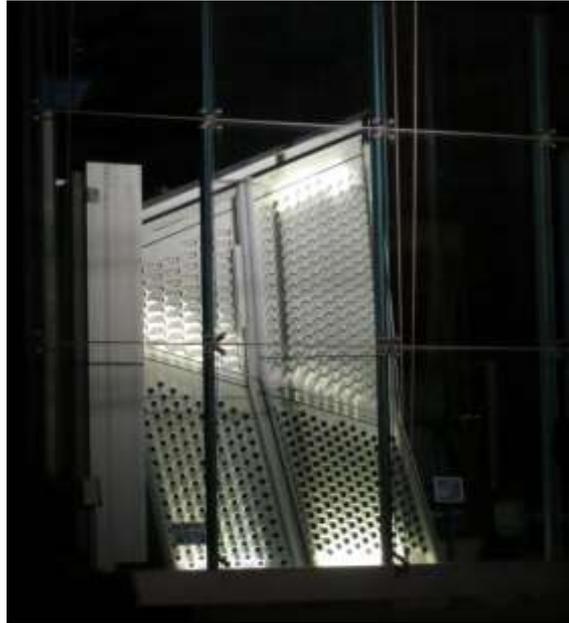
2.3. Iluminação rasante, acrescida de iluminação frontal ( projetores fixados aos postes públicos do canteiro central da Av. Atlântica ) sem a utilização de filtros para suavizar o fecho. Esta solução não se apresentou interessante em nenhum sentido, pois elimina todo o efeito de suavidade e textura dado pela iluminação rasante.

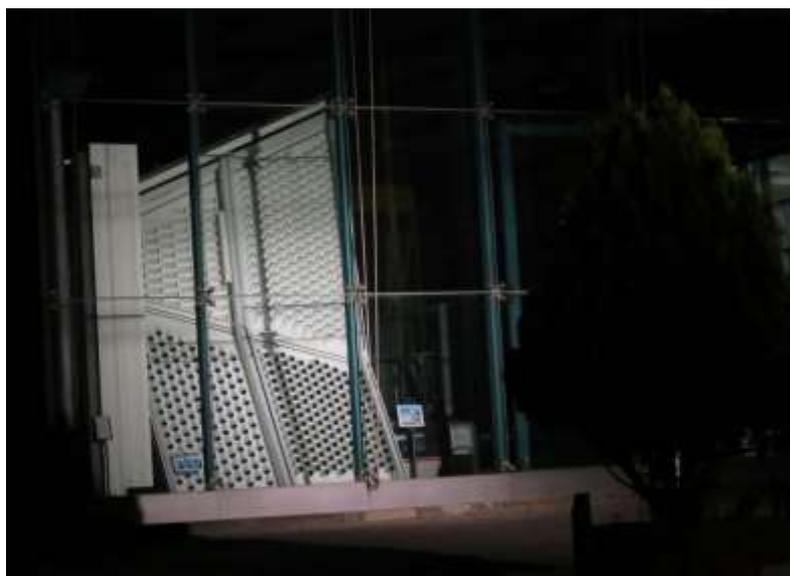
2.4. Iluminação frontal sem lente ( projetores fixados aos postes da Av. Atlântica ). Solução também descartada pelo projeto de iluminação, pois não consegue transmitir riqueza de profundidade e textura dos cobogós.

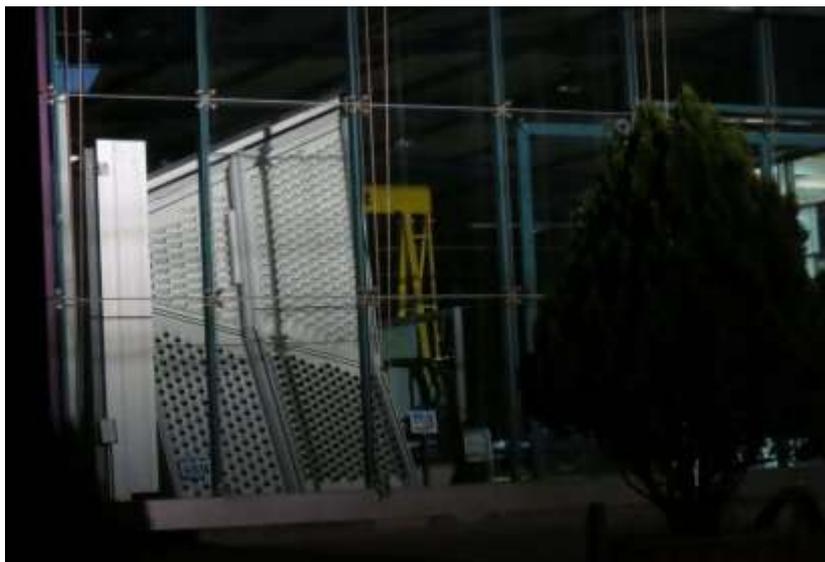
2.5. Iluminação frontal com lente ( projetores fixados aos postes da Av. : Atlântica ) . Solução que apresenta maior suavidade na distribuição da iluminação e um melhor sentido de profundidade, porém não apresenta a mesma riqueza e interesse quando comparada a solução de iluminação rasante.

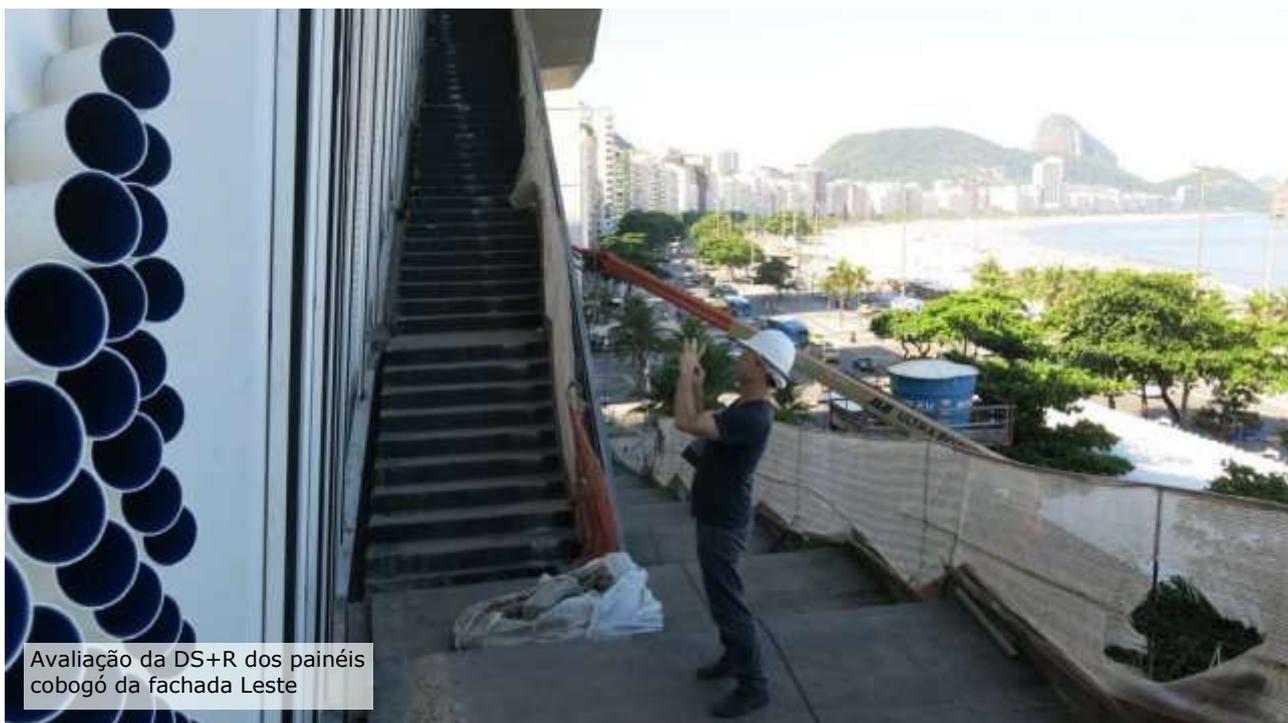
Avaliação da DS+R dos painéis cobogó da fachada Leste

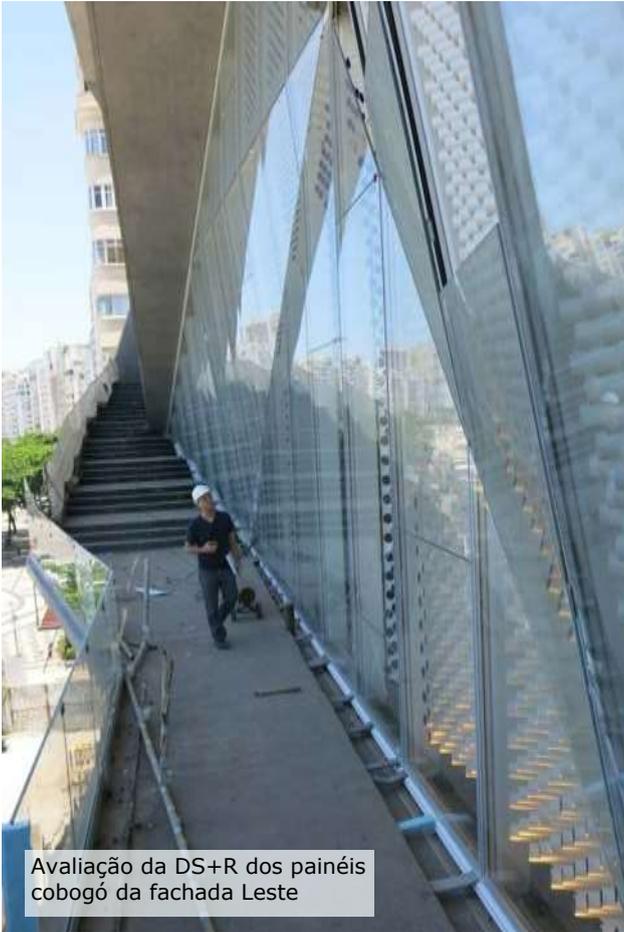
Avaliação da DS+R dos painéis cobogó da fachada Leste
