**Projeto: Museu da Imagem e do Som**  
**Ref.: Execução de Sistema de Fachadas do Museu**

# PARECER

## PROTÓTIPOS DE ESQUADRIAS SEVEME - PORTUGAL

### Projeto MIS 13-1007

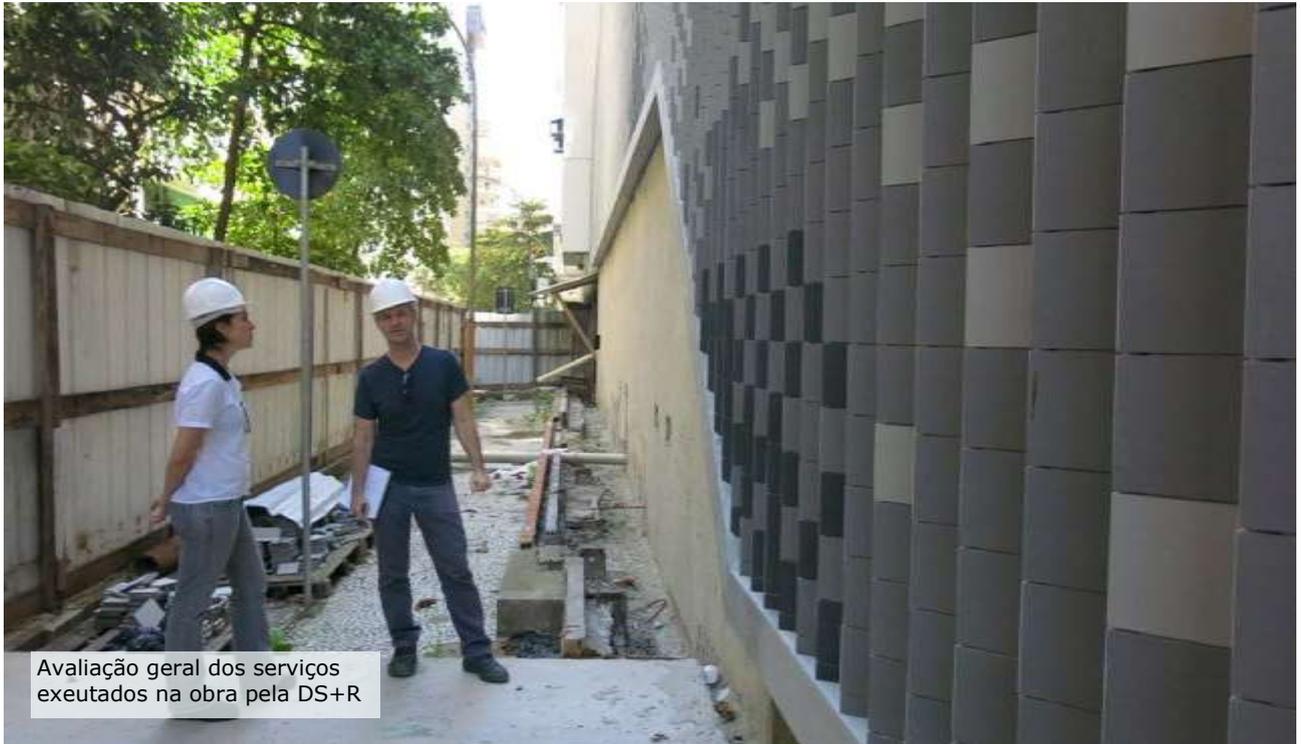
Avaliação geral dos serviços executados na obra pela DS+R

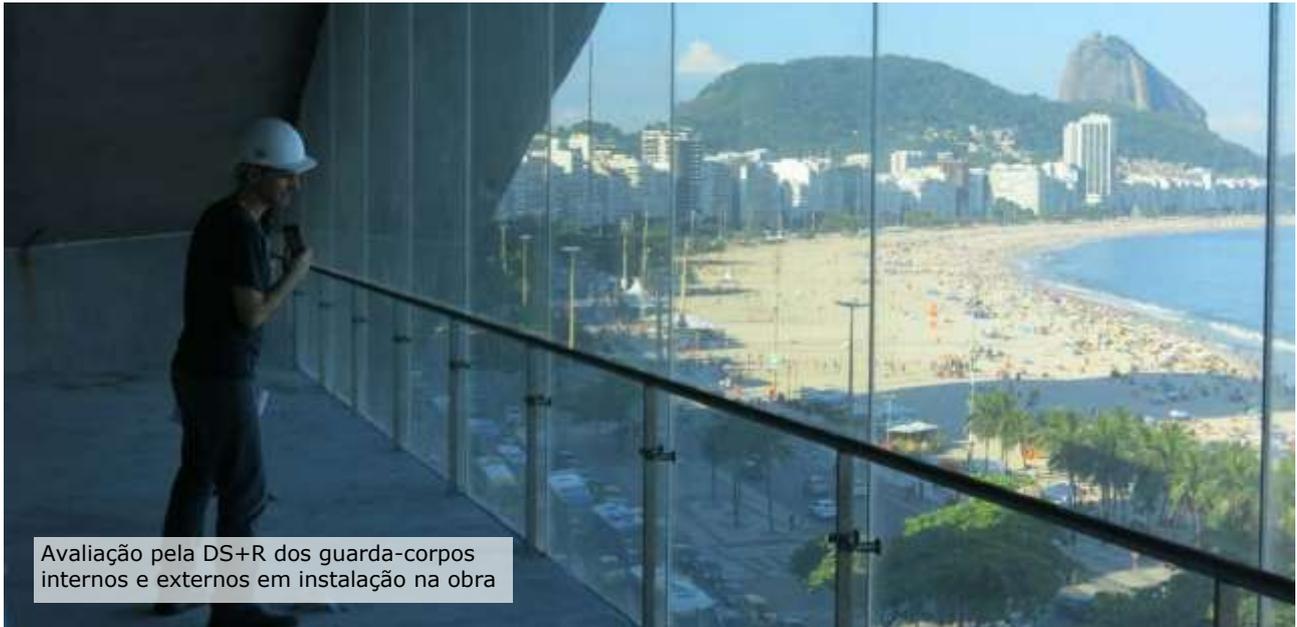
Avaliação pela DS+R dos guarda-corpos internos e externos em instalação na obra

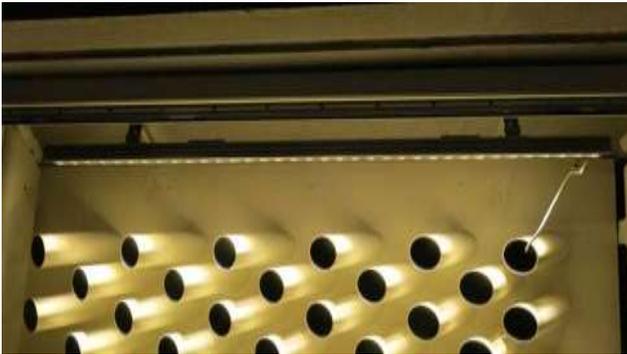
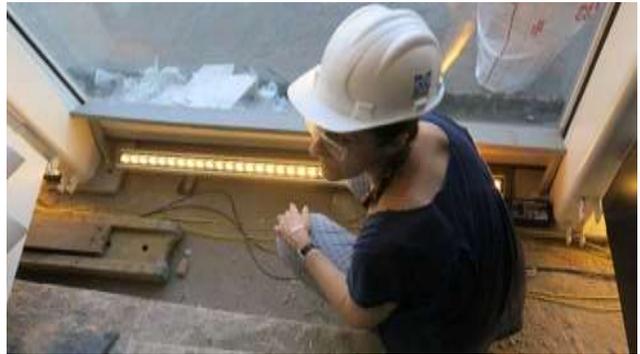
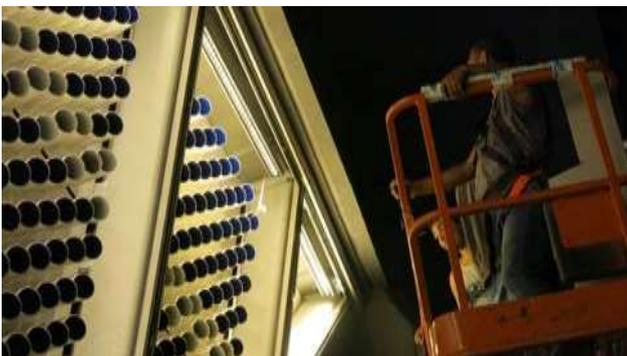
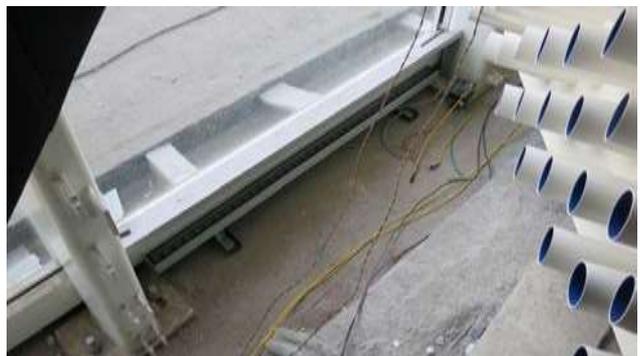
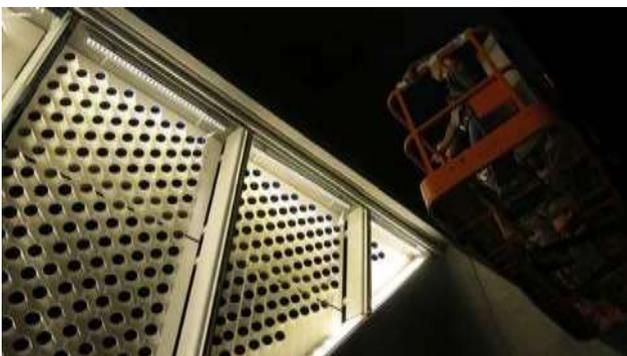
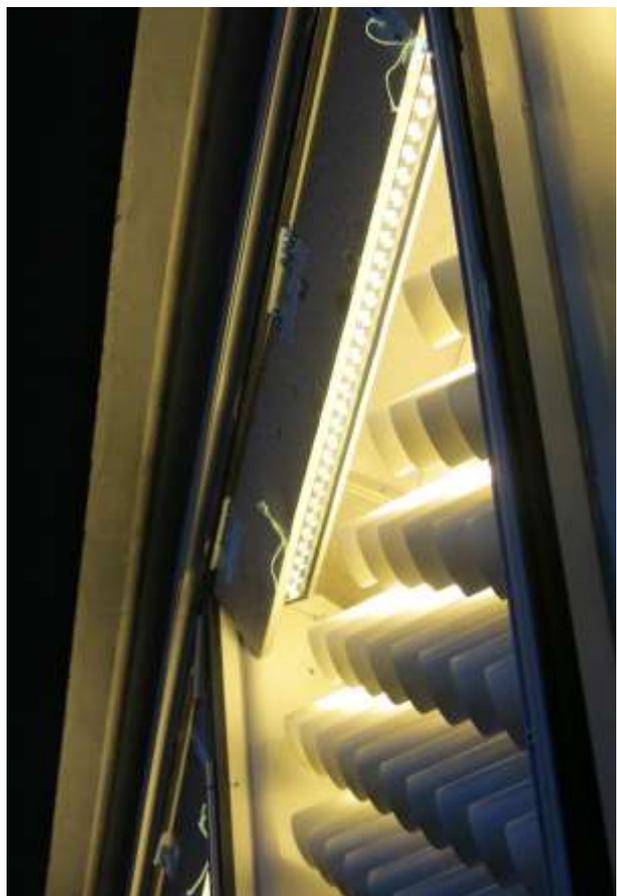
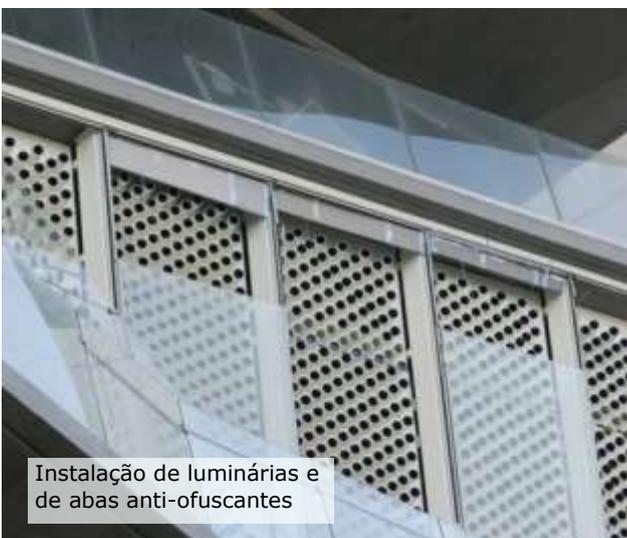
Instalação de luminárias e de abas anti-ofuscantes

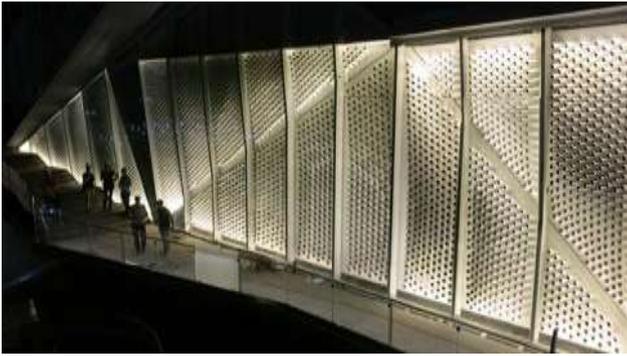
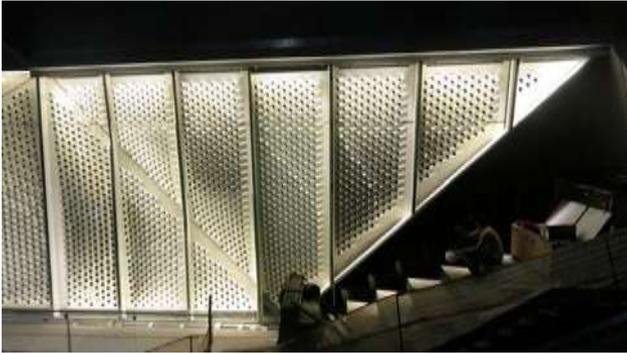
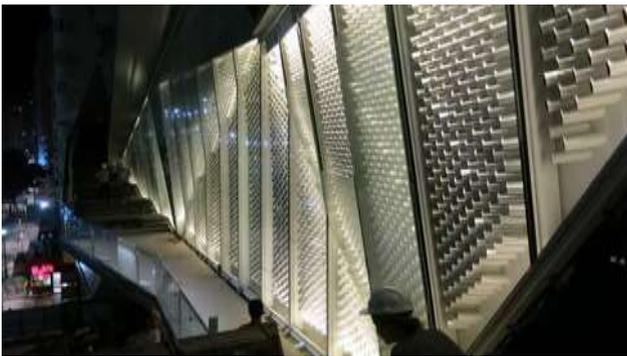
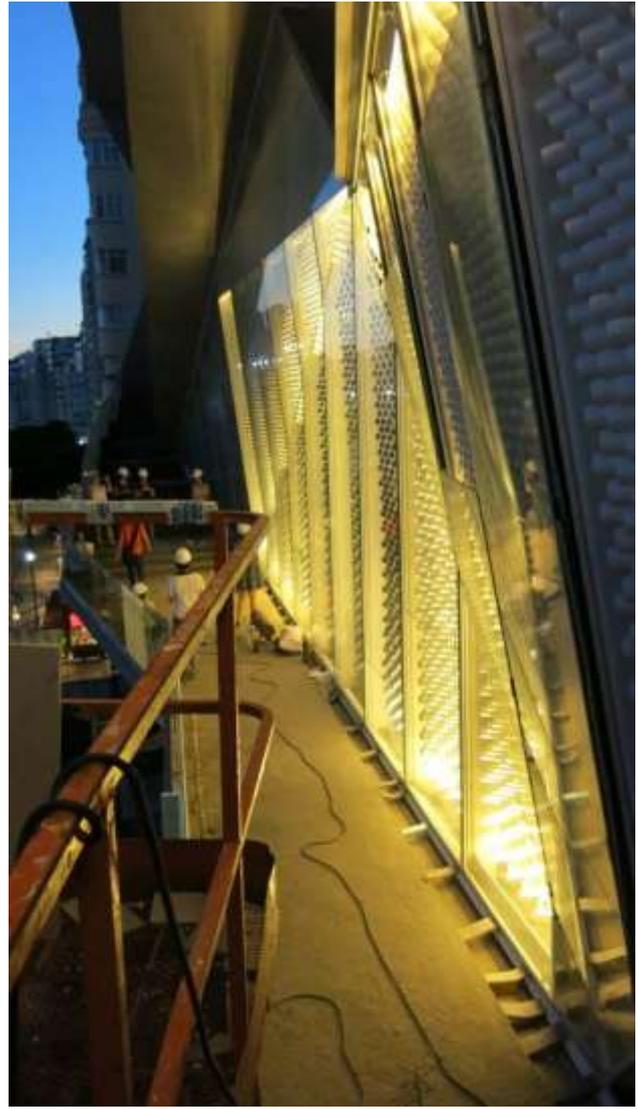
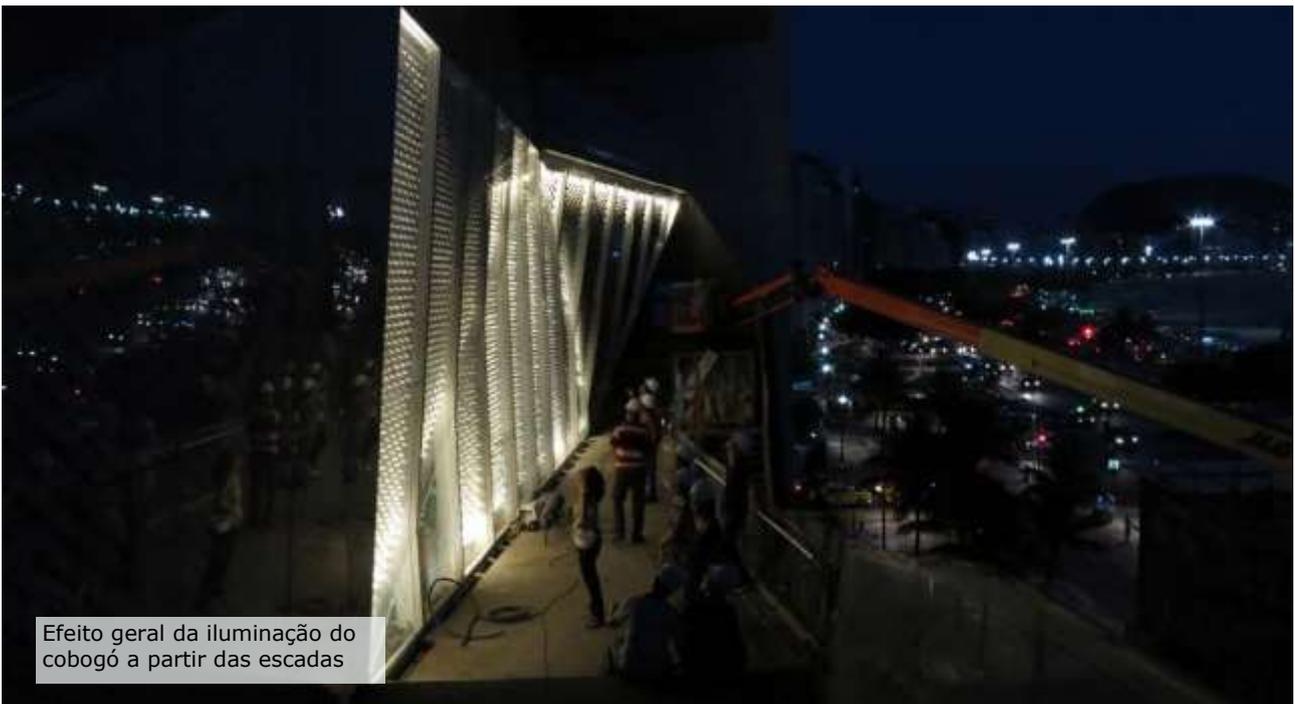
Efeito geral da iluminação do cobogó a partir das escadas

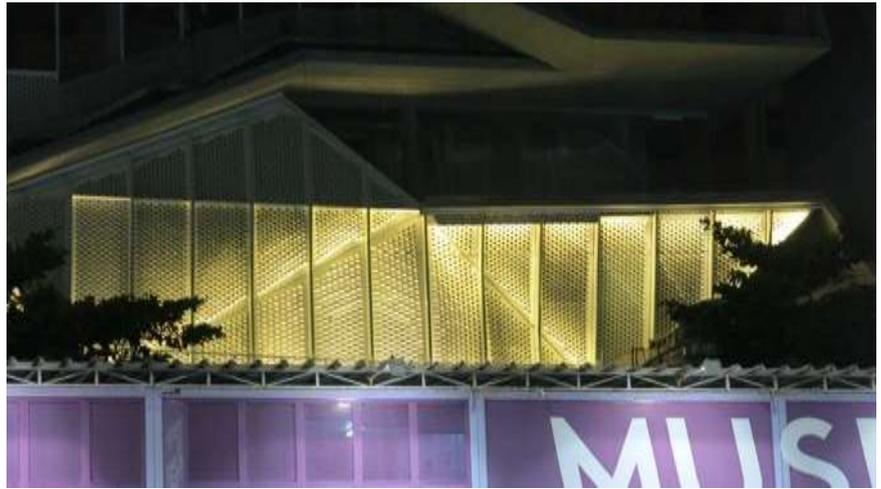
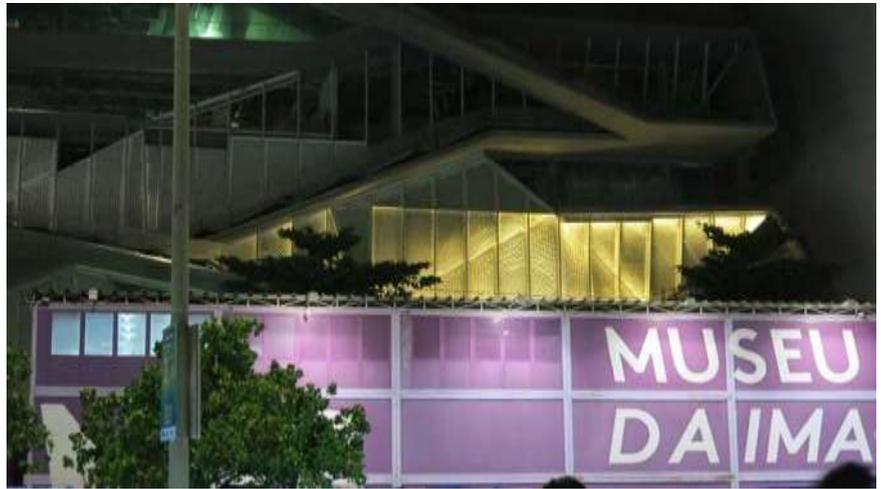
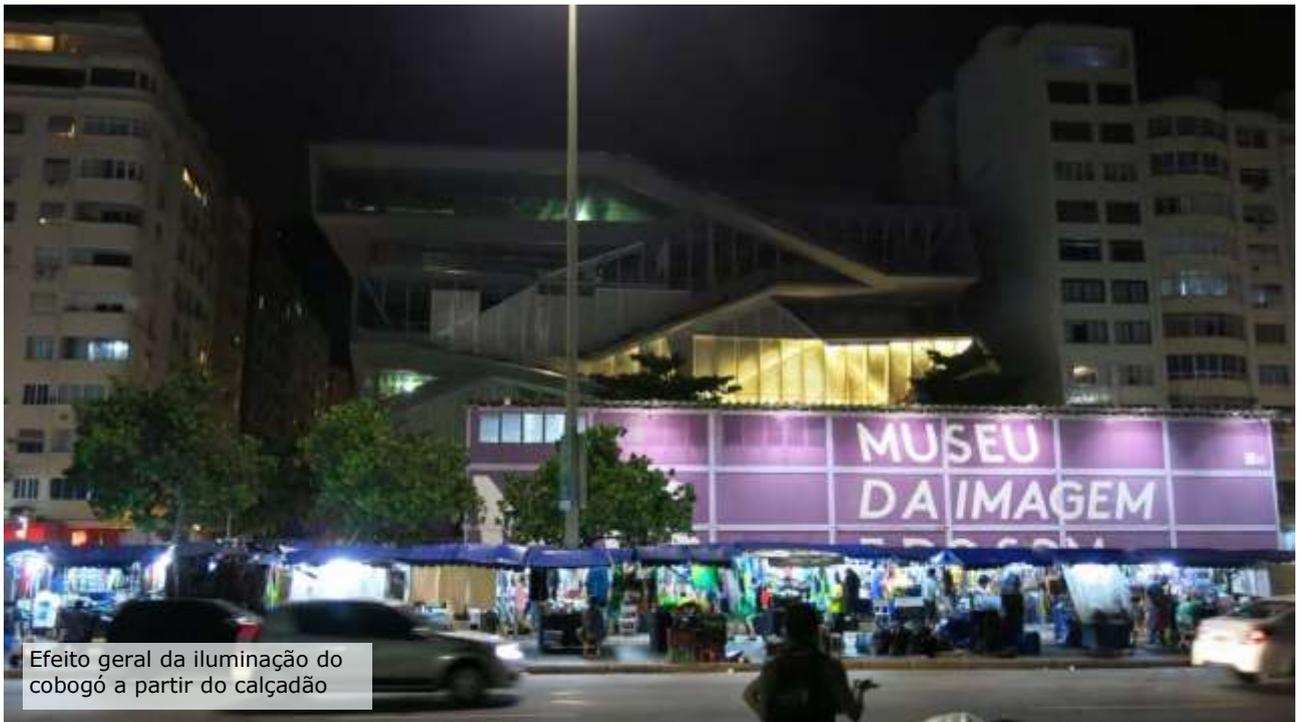
Efeito geral da iluminação do cobogó a partir do calçadão

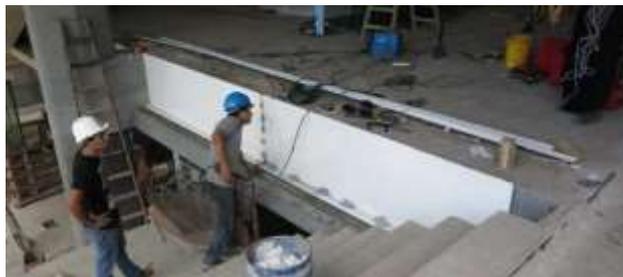
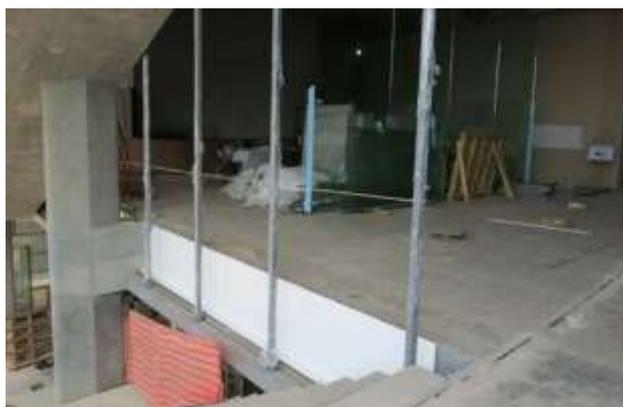
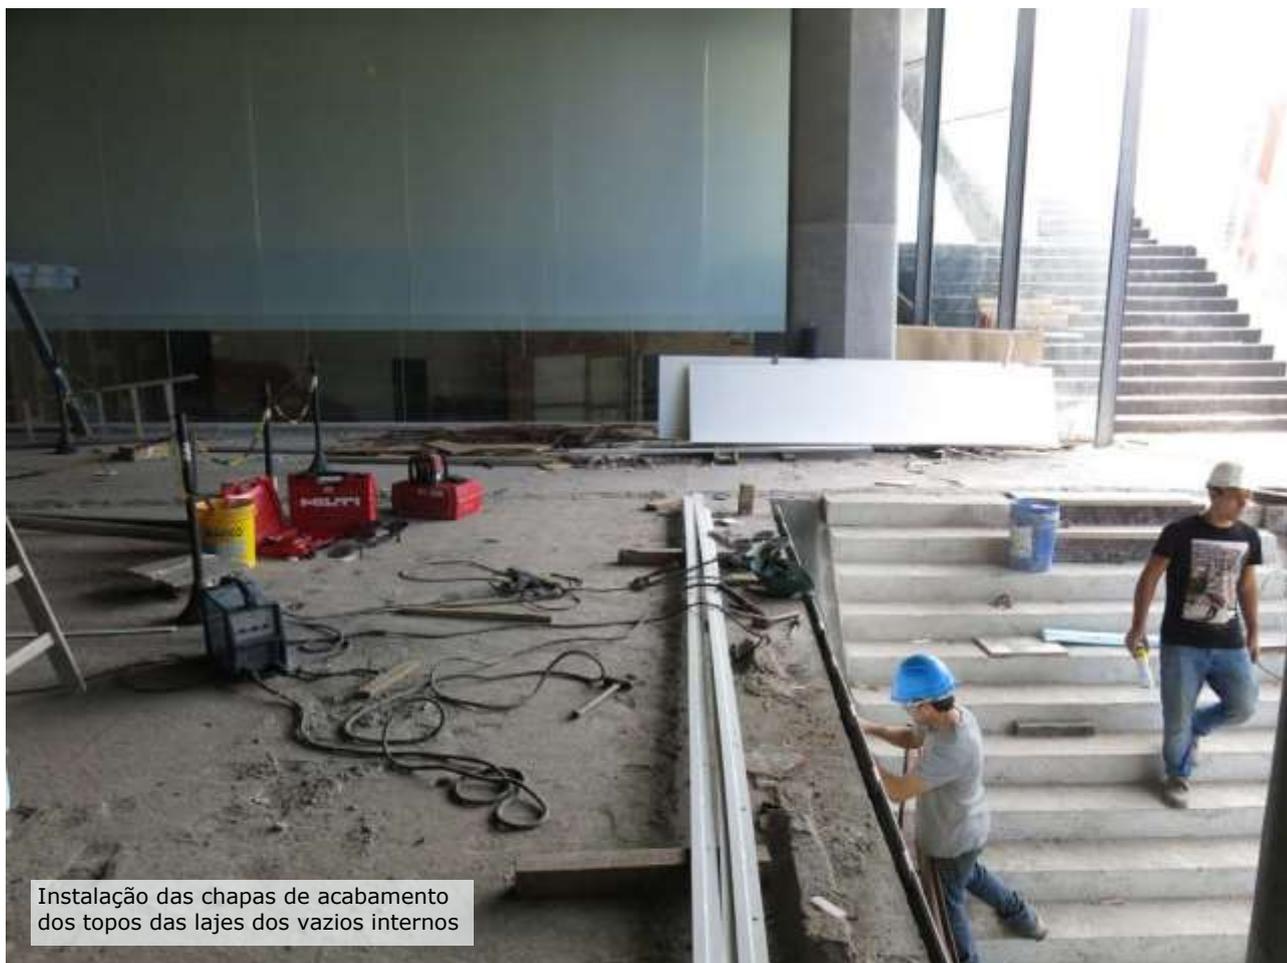
Instalação das chapas de acabamento dos topos das lajes dos vazios internos

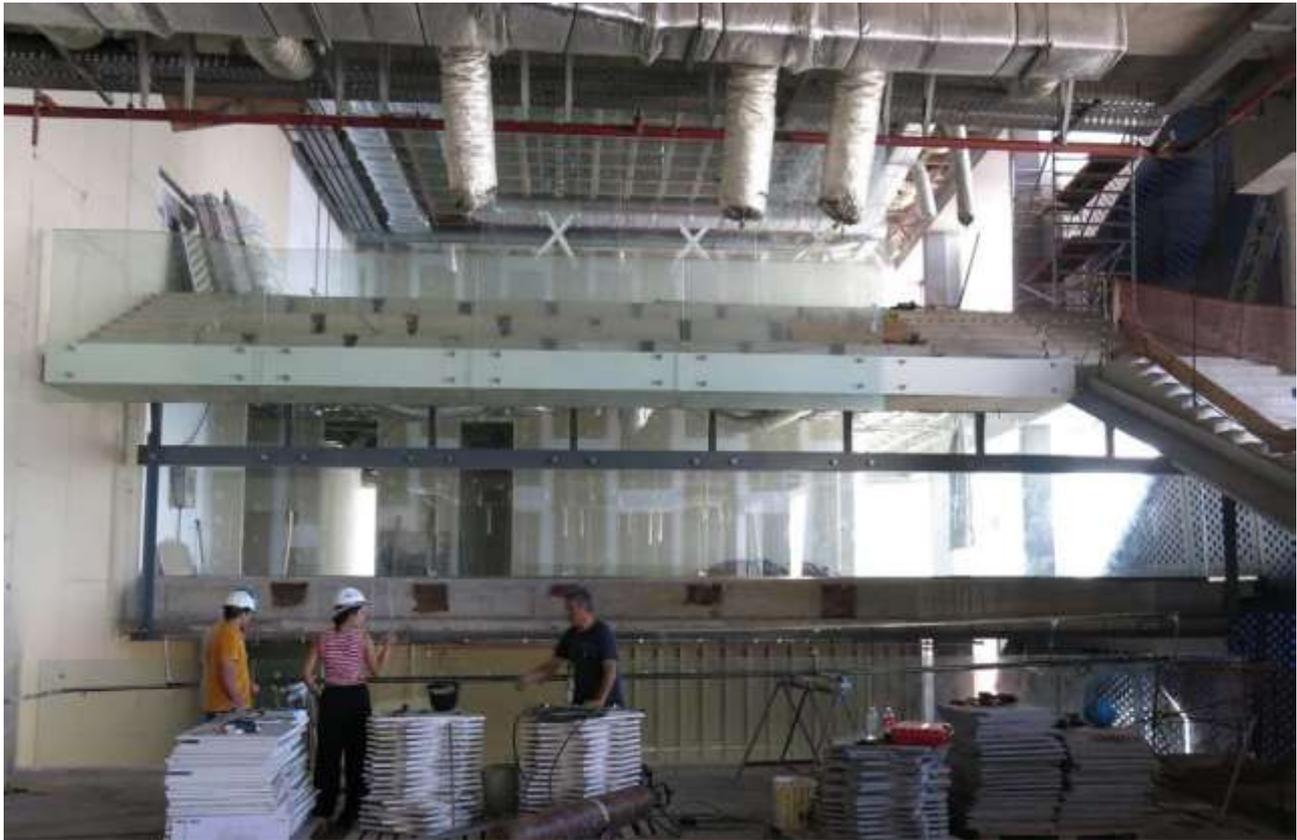
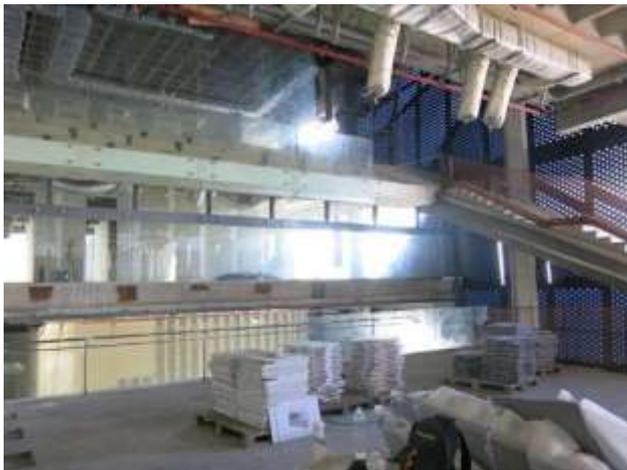
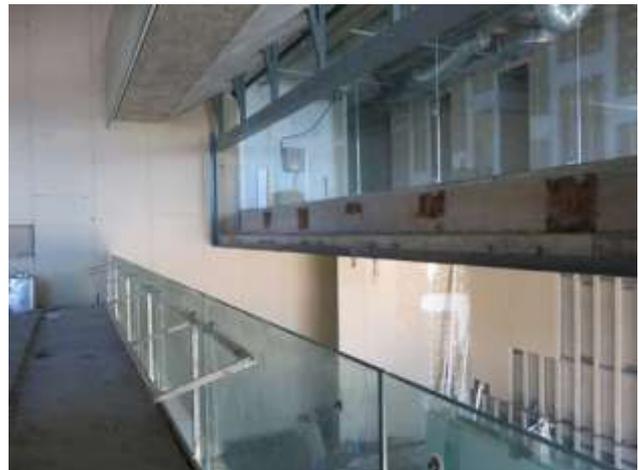
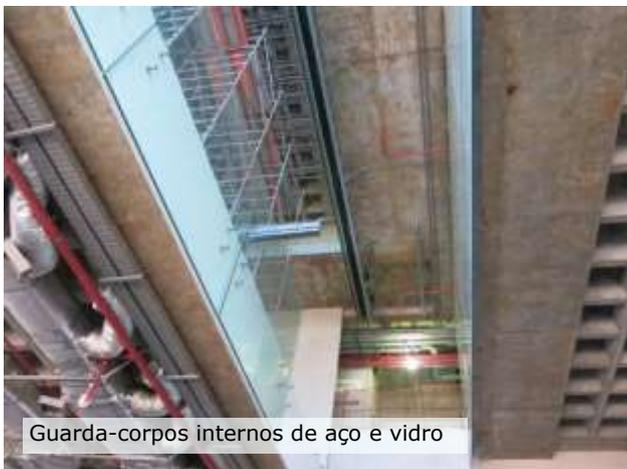
Guarda-corpos internos de aço e vidro

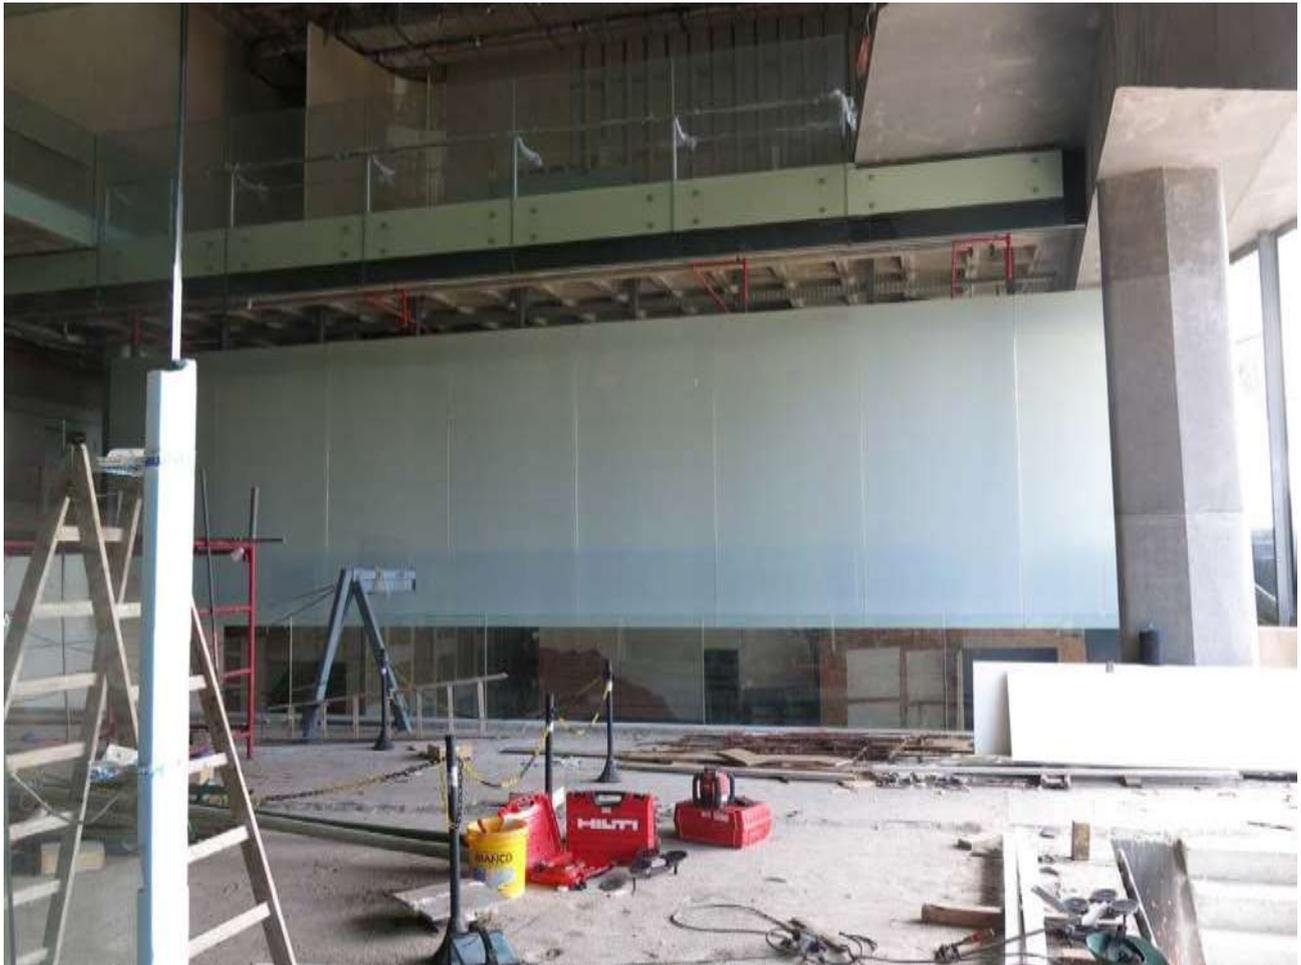
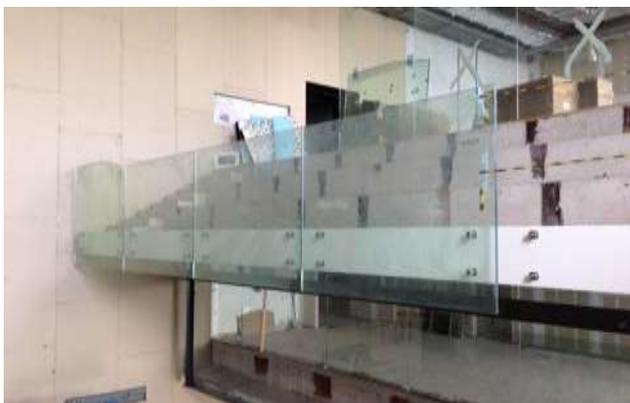
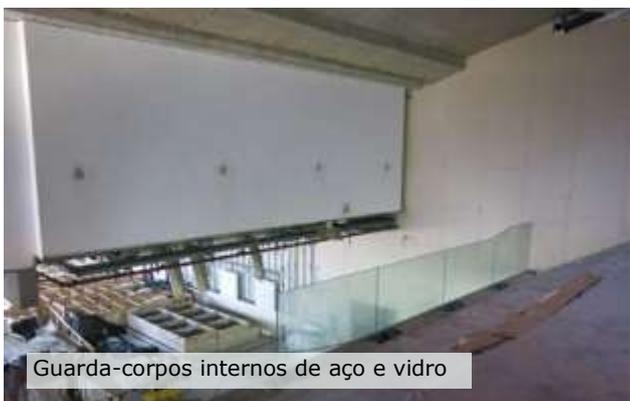
Guarda-corpos internos de aço e vidro

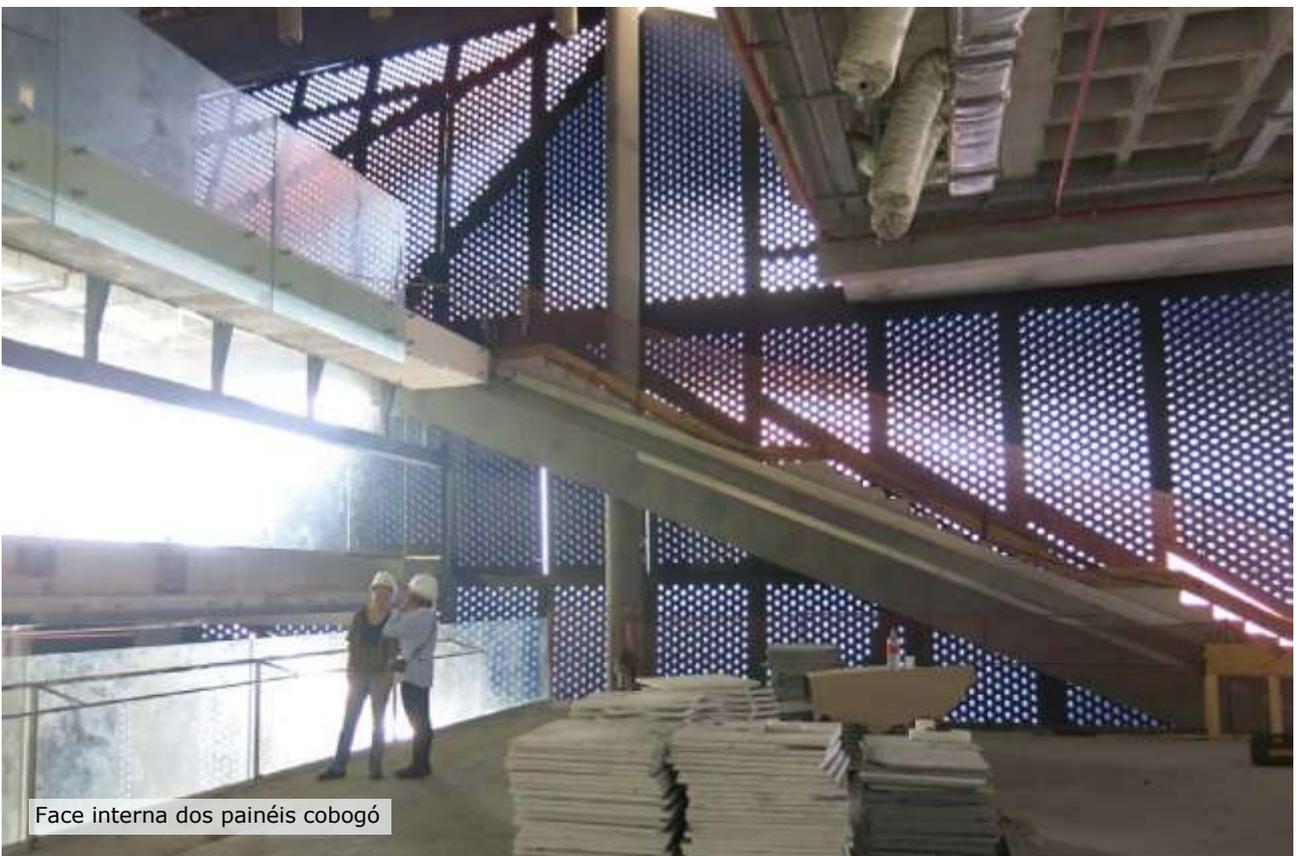
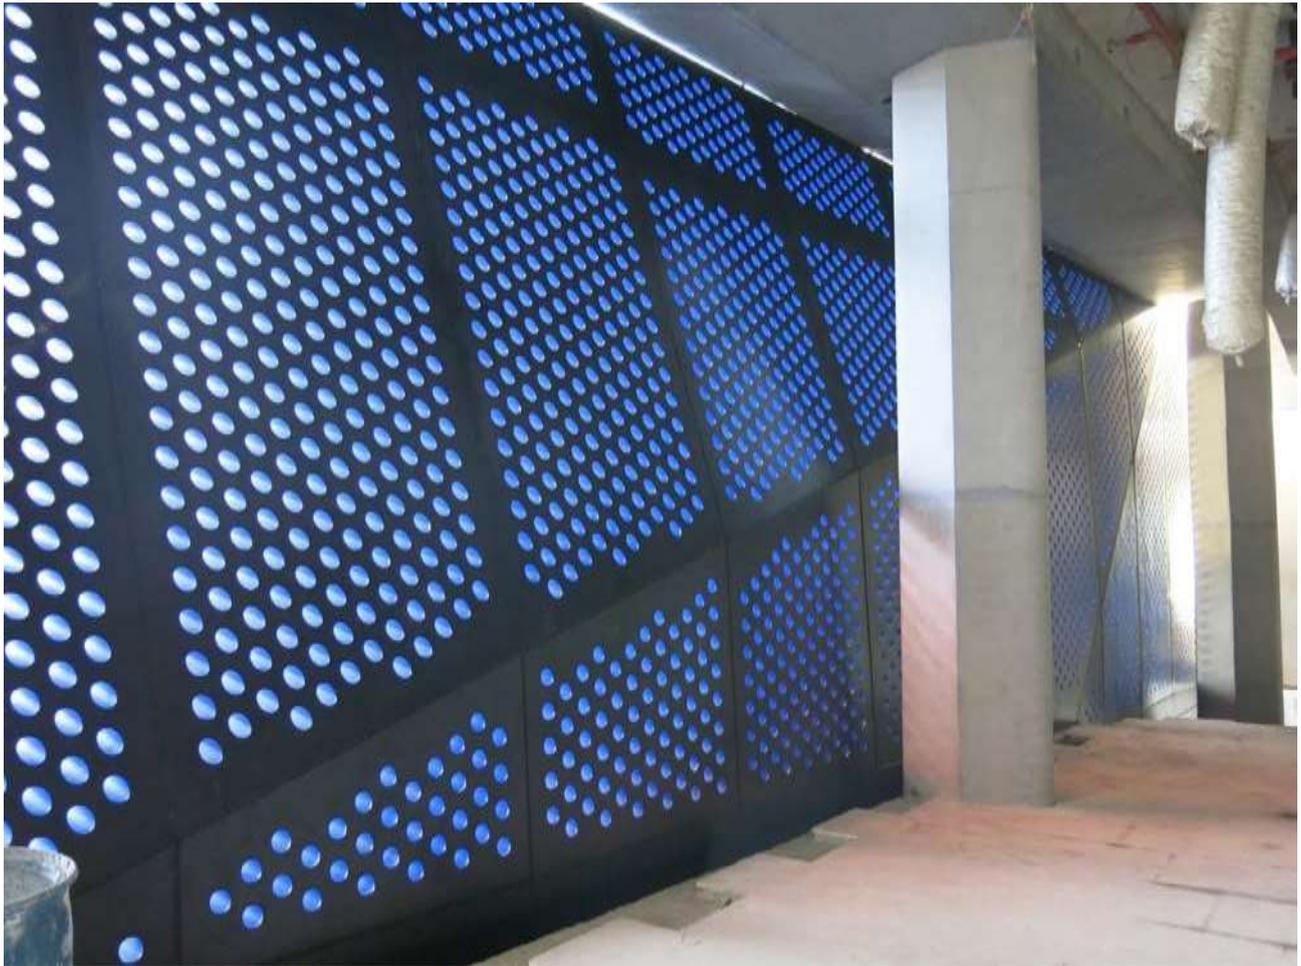
Face interna dos painéis cobogó

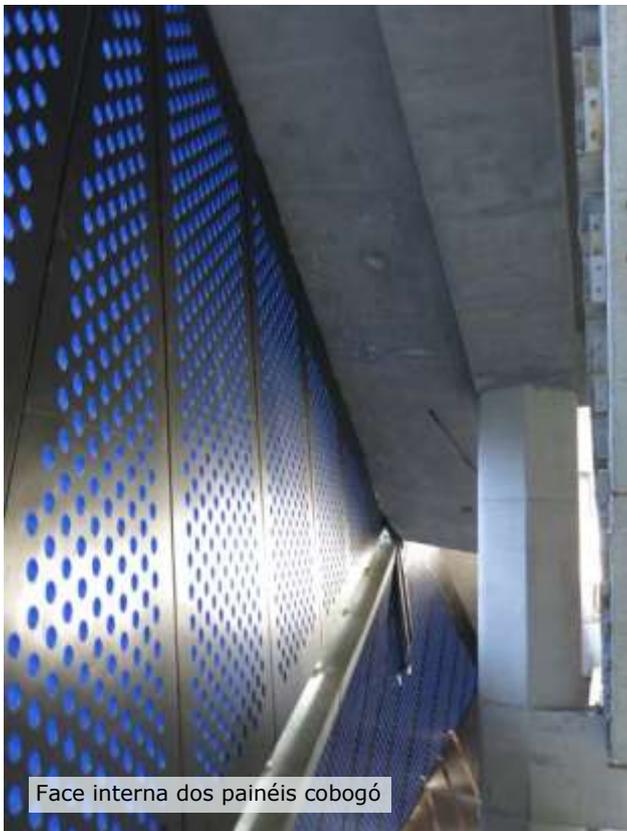
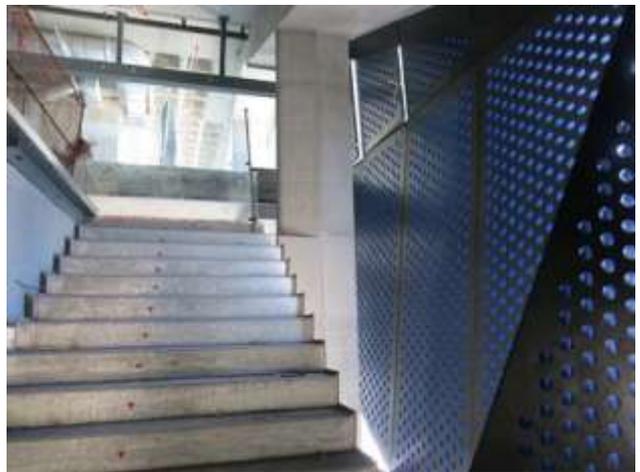
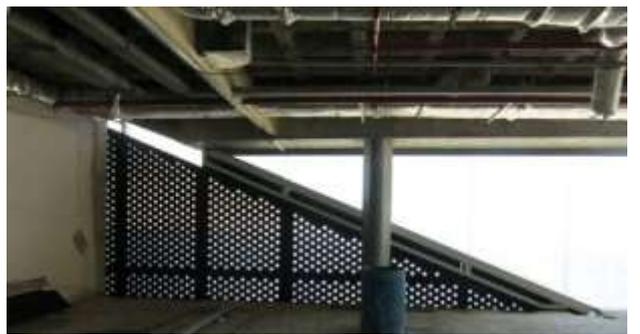
Face interna dos painéis cobogó

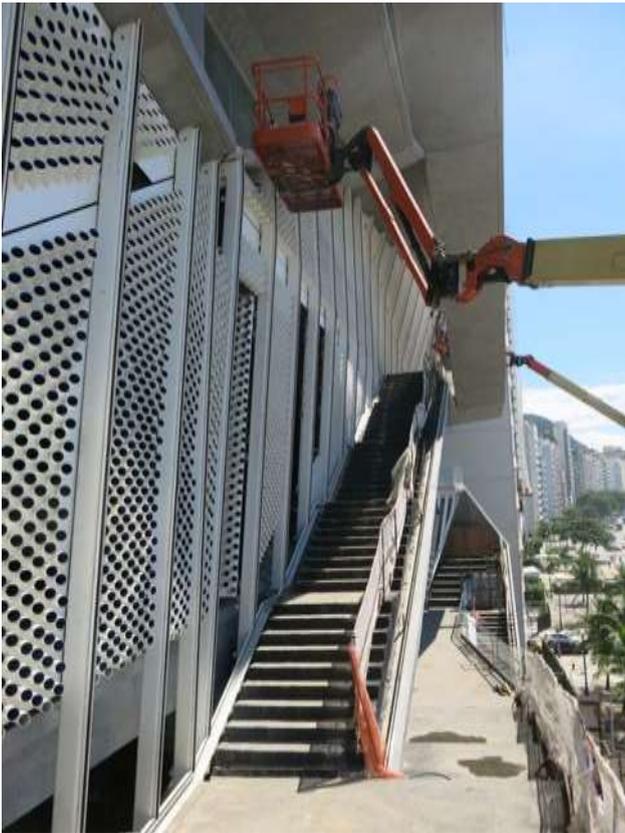
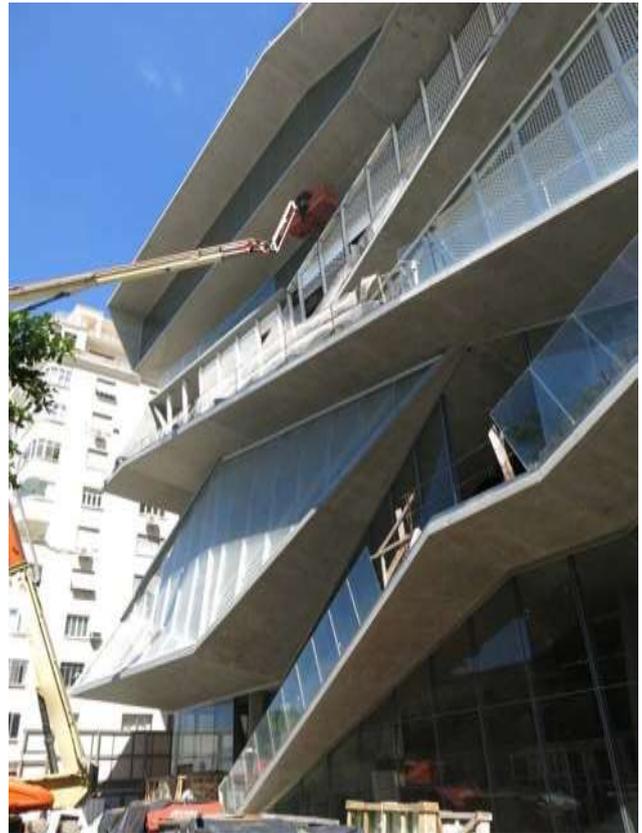
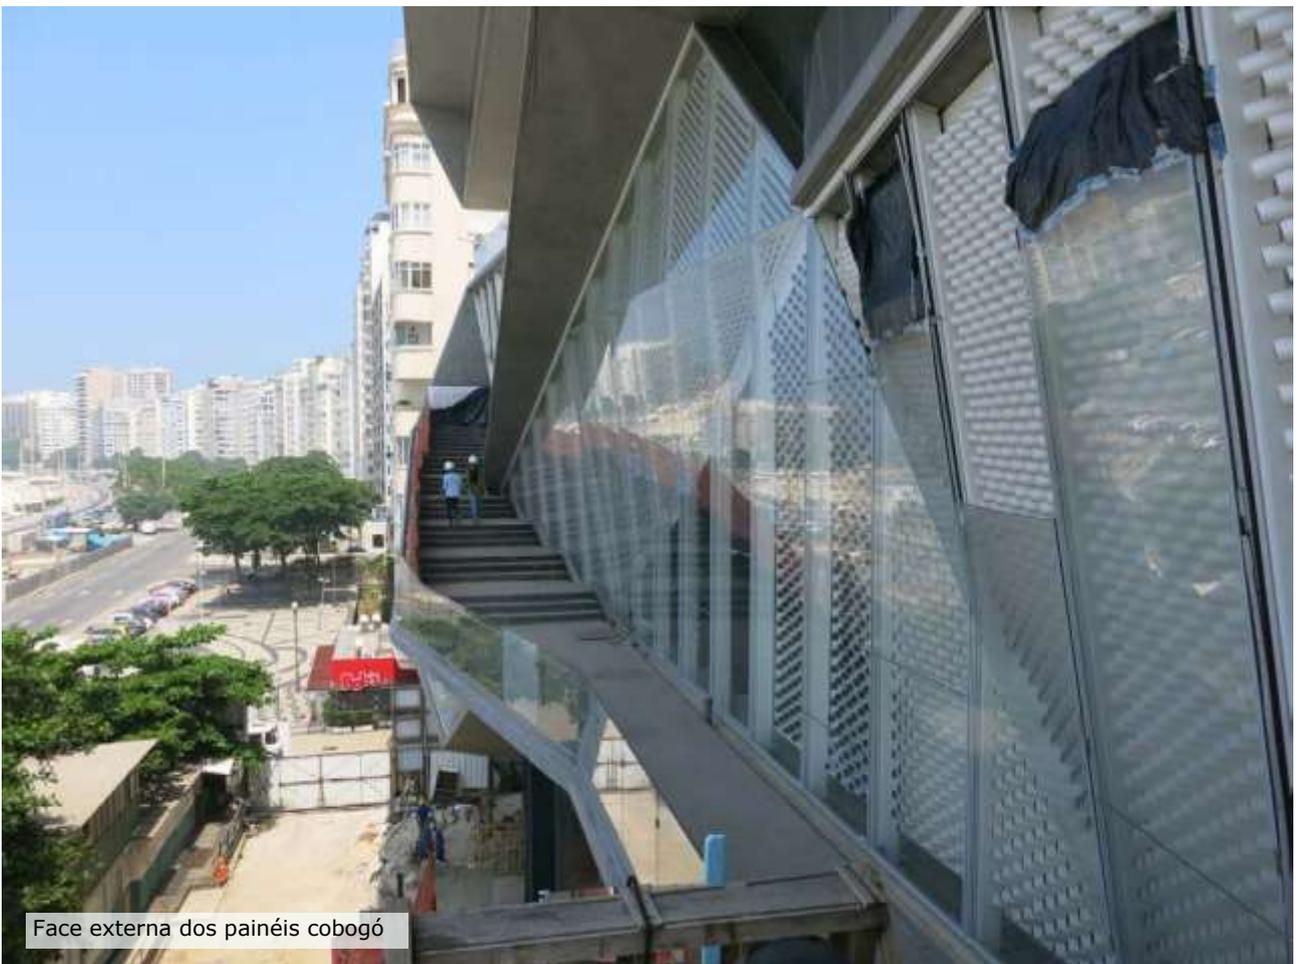
Face externa dos painéis cobogó

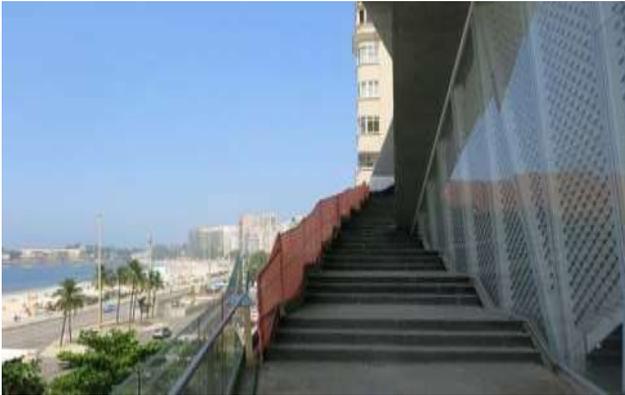
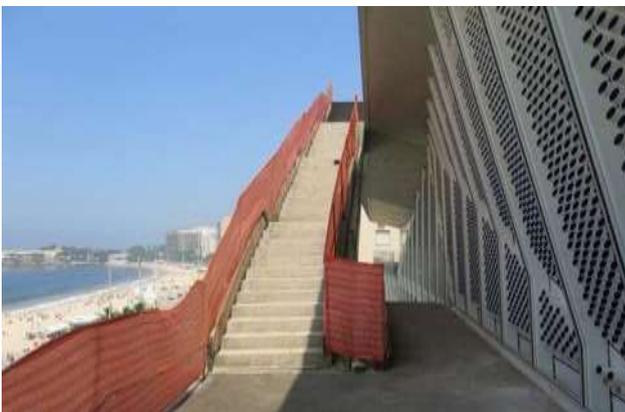
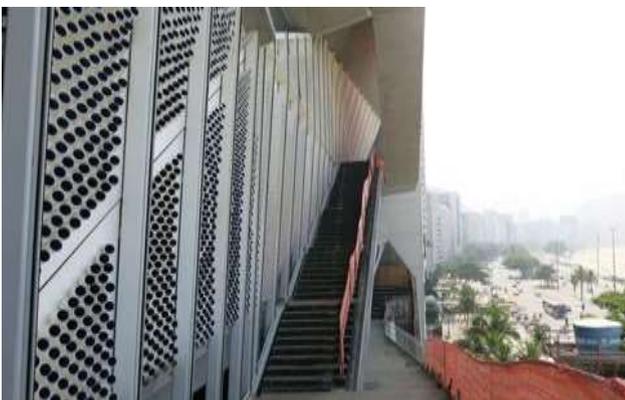
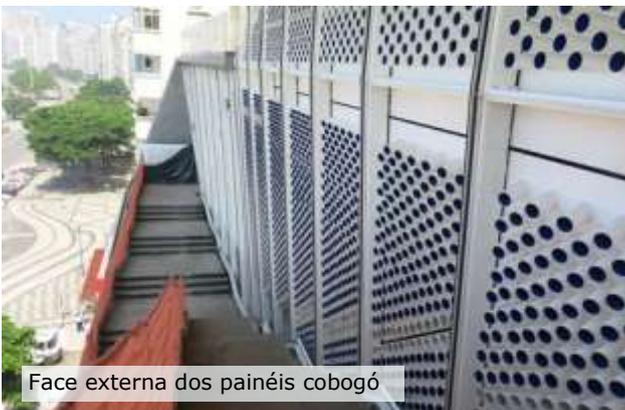
Face externa dos painéis cobogó

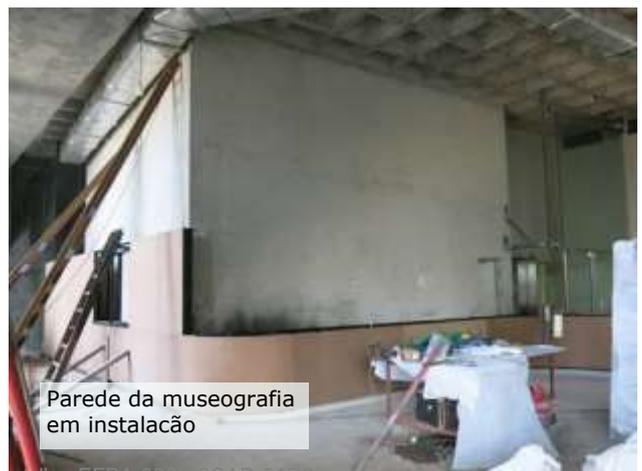
Parede da museografia em instalação

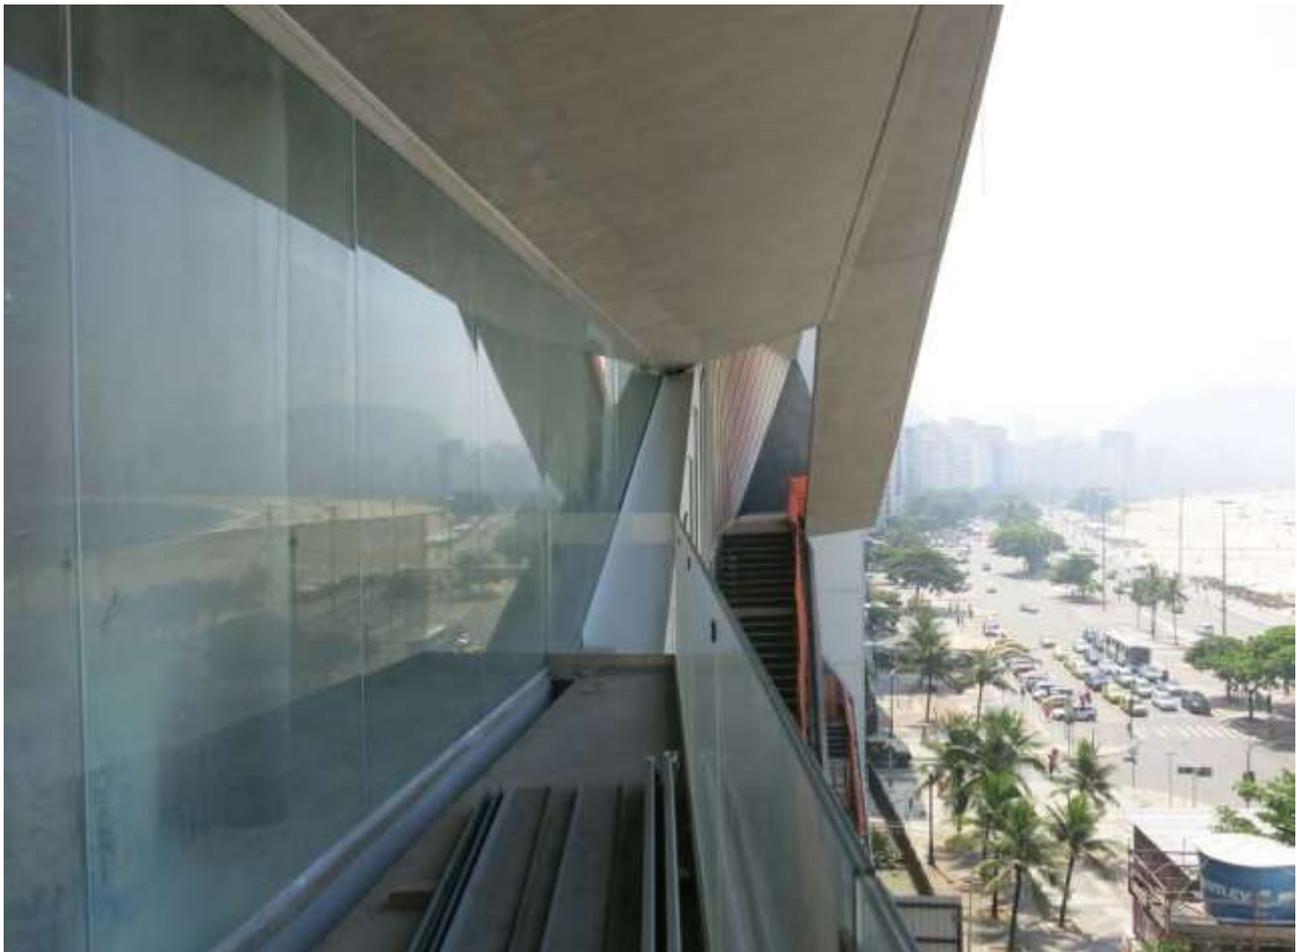
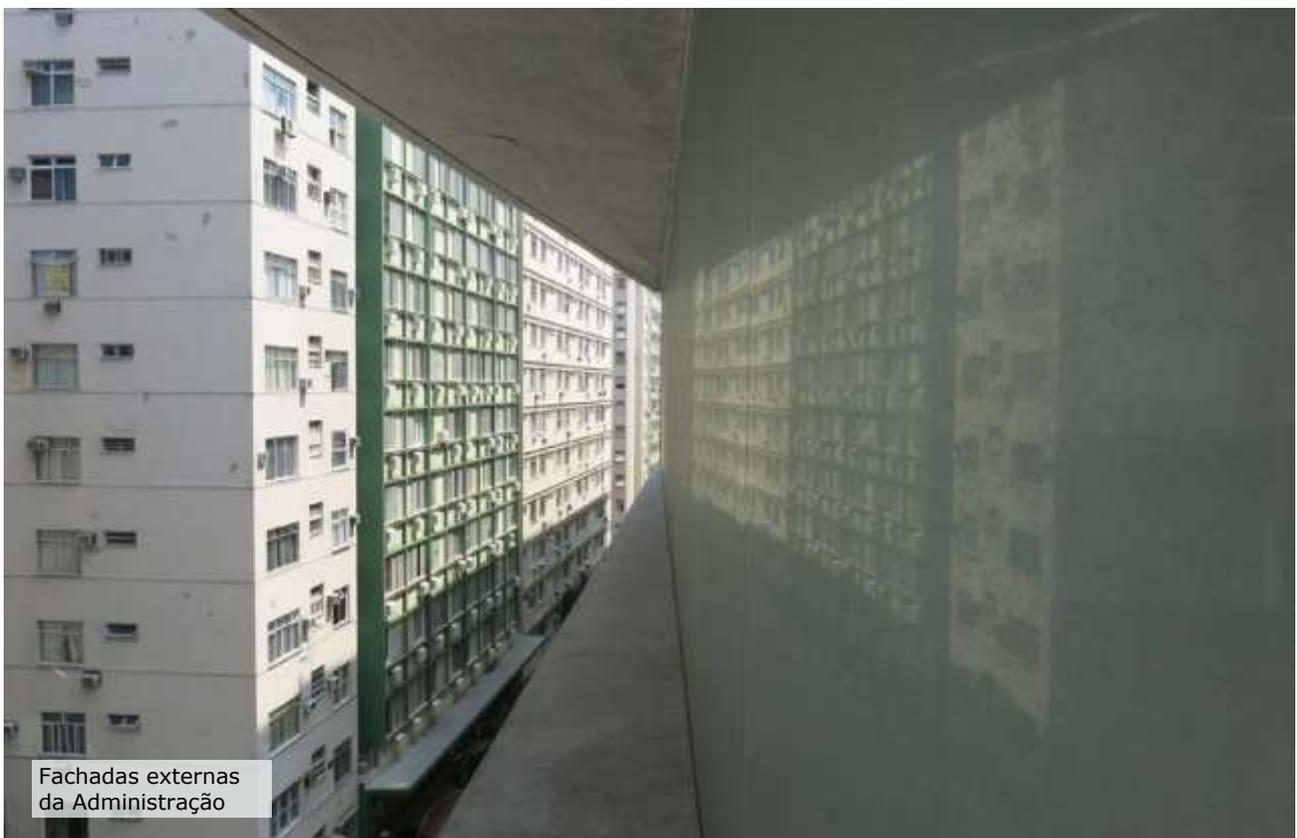
Fachadas externas  
da Administração
