**Projeto: Museu da Imagem e do Som**  
**Ref.: Execução de Sistema de Fachadas do Museu**

# PARECER

## PROTÓTIPOS DE ESQUADRIAS SEVEME - PORTUGAL

### Projeto MIS 13-1007

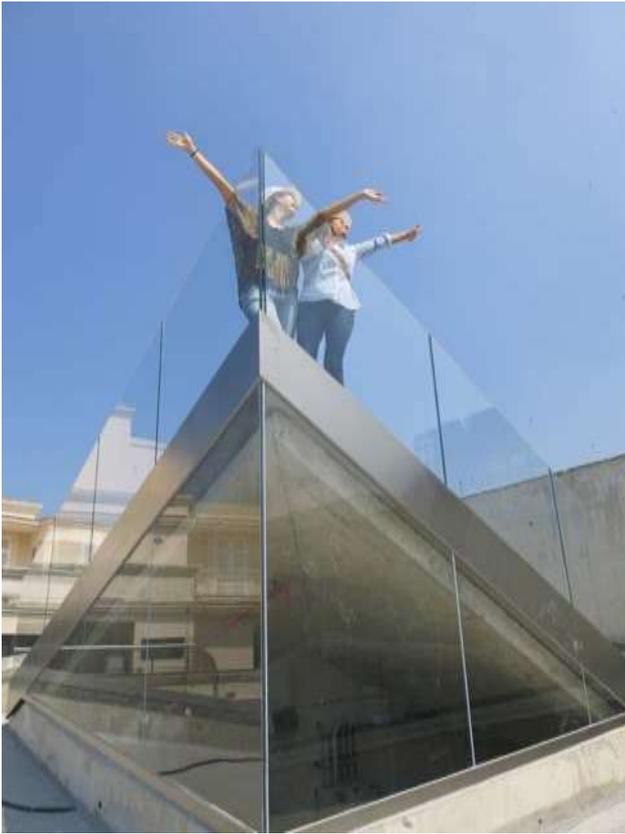
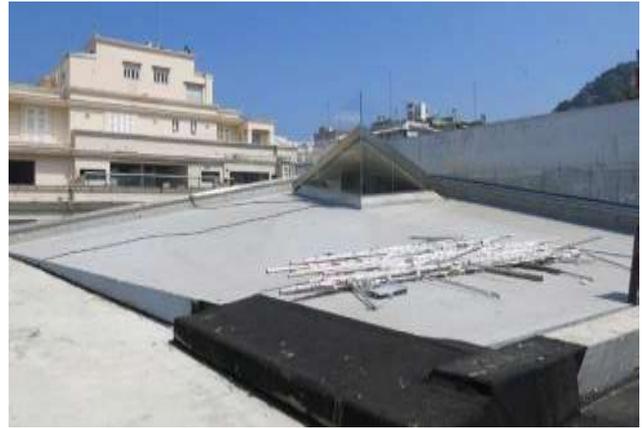
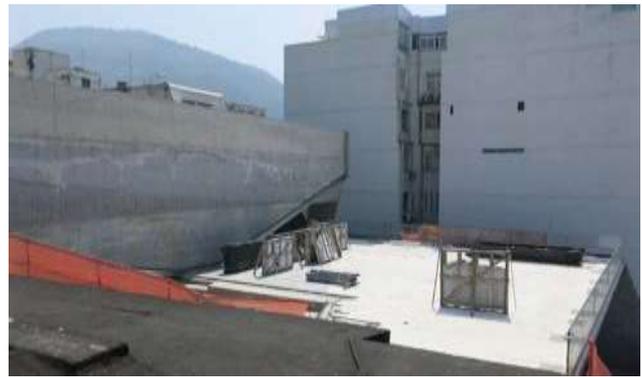
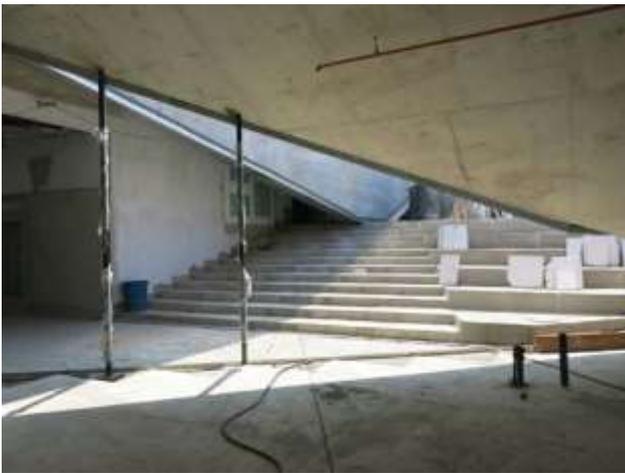
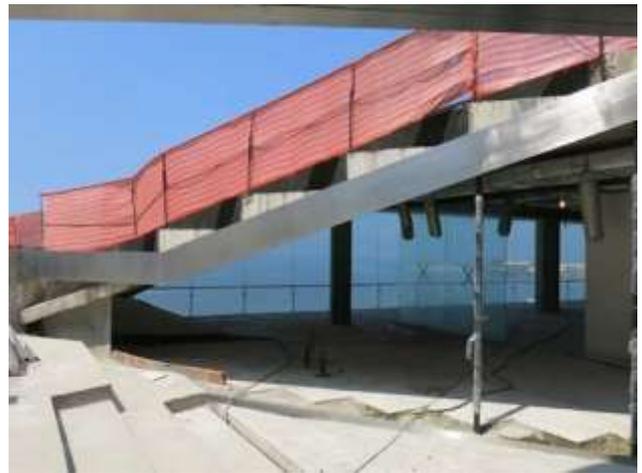
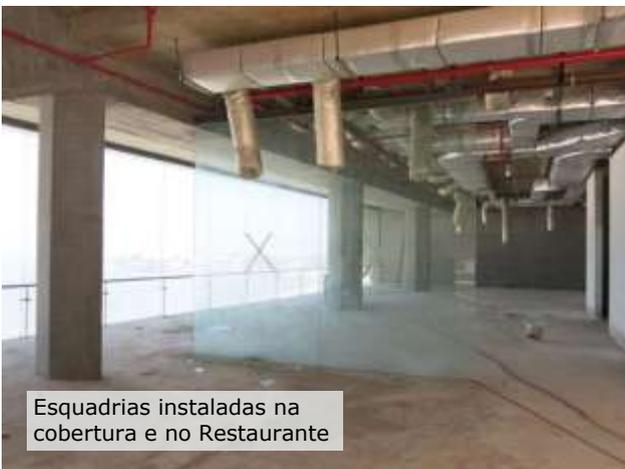
Esquadrias instaladas na cobertura e no Restaurante

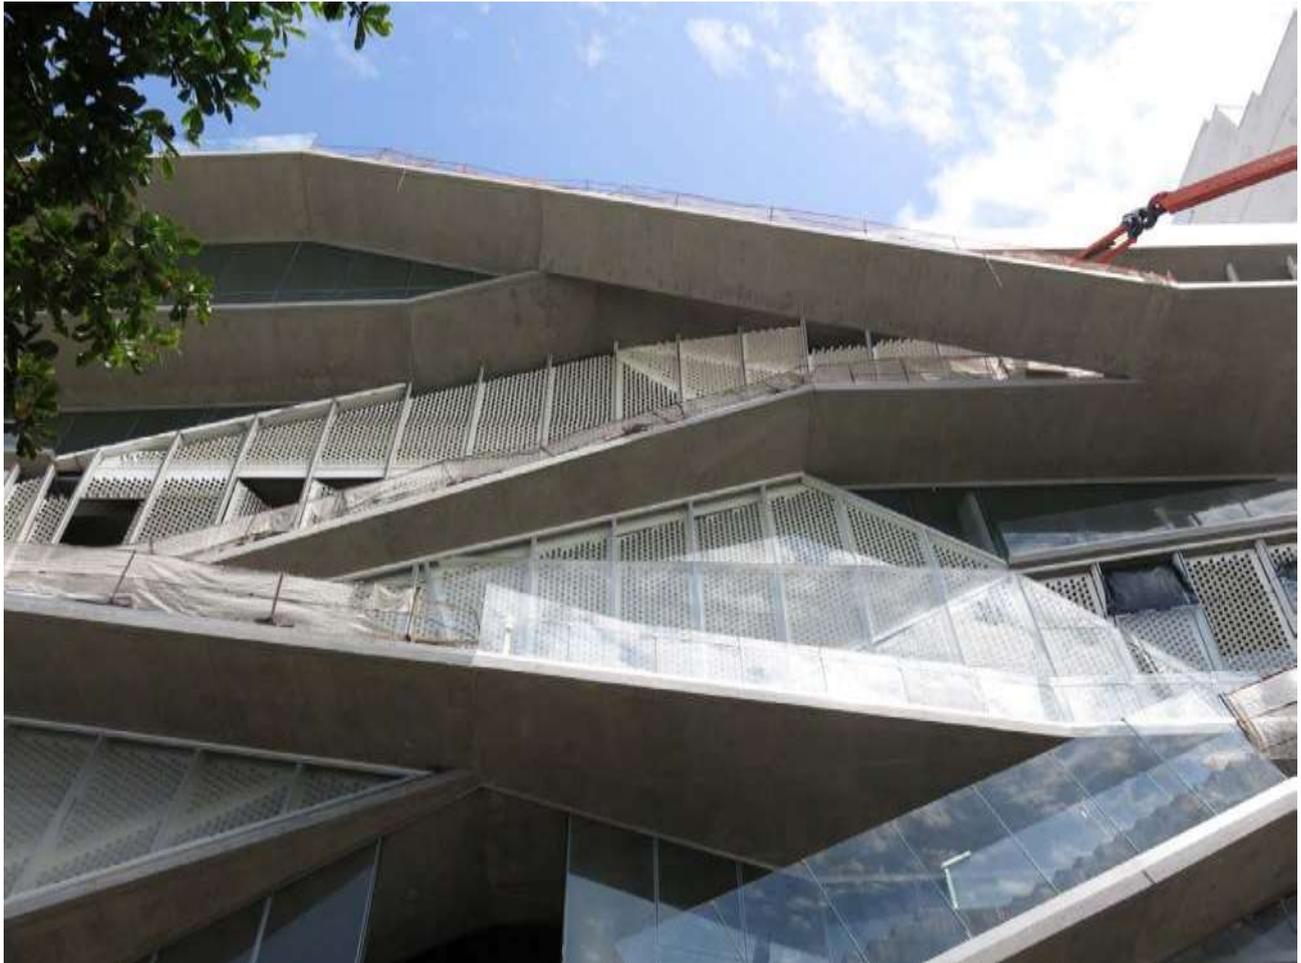
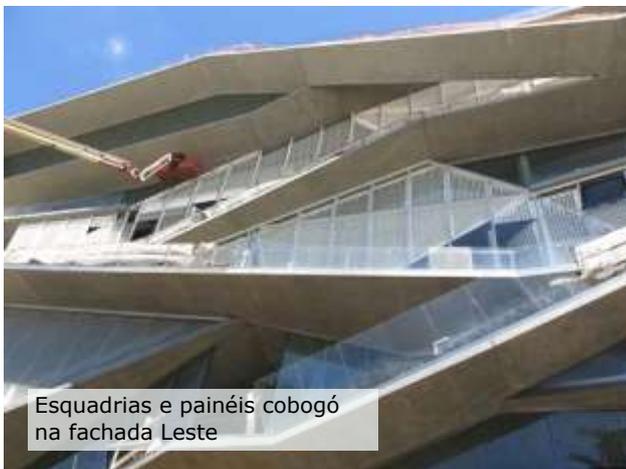
Esquadrias e painéis cobogó  
na fachada Leste

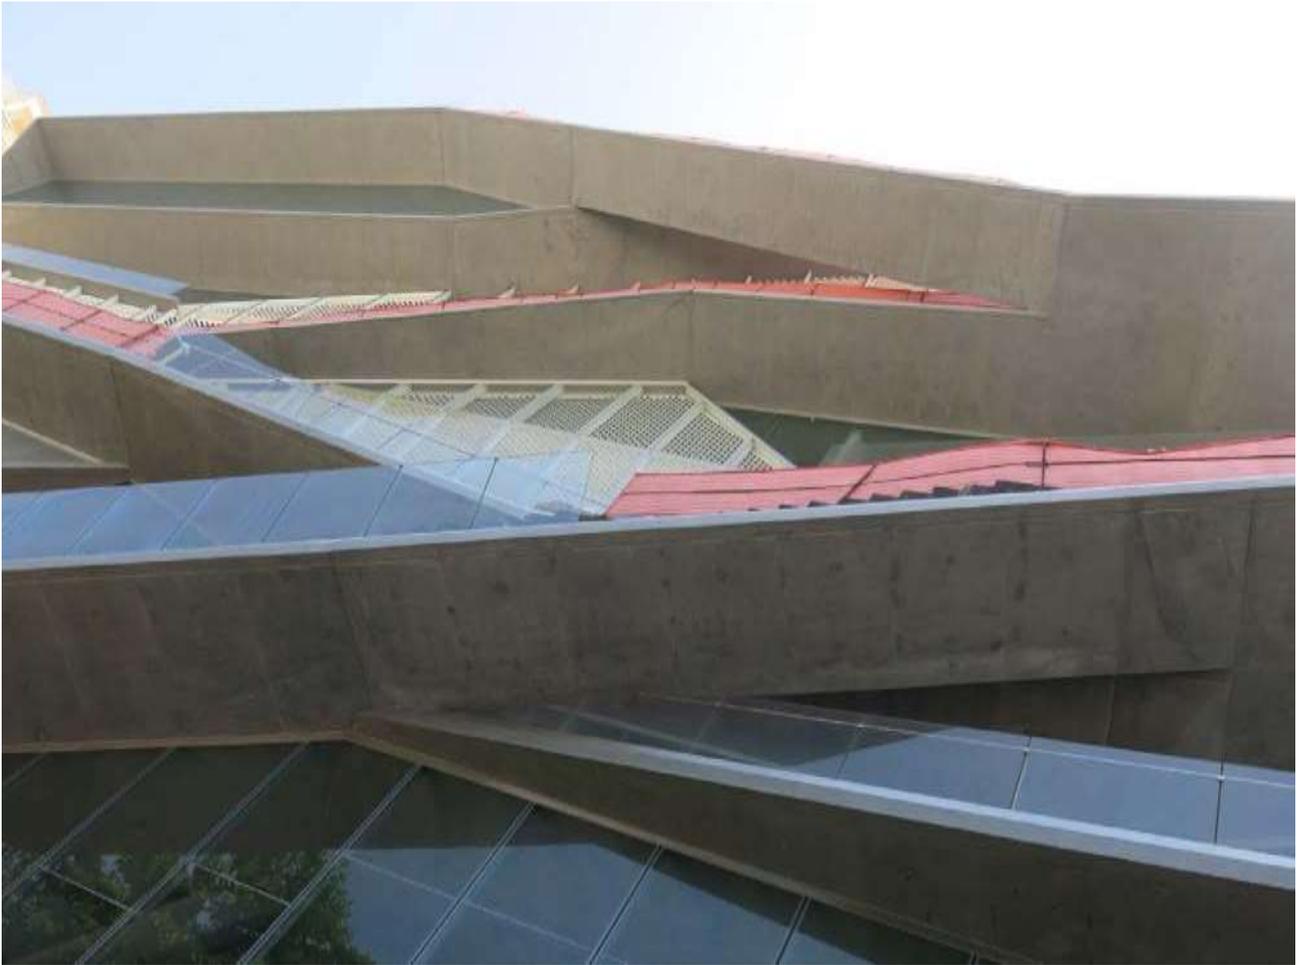
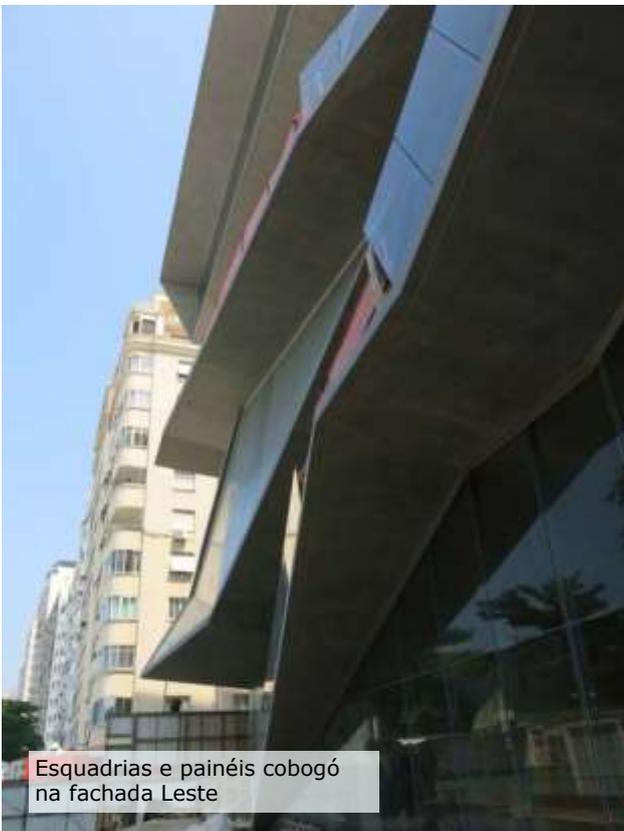
Esquadrias e painéis cobogó  
na fachada Leste
