# RELATÓRIO DE RECUPERAÇÃO E CORREÇÃO MIS

**DISCIPLINA: ARQUITETURA**

SETEMBRO DE 2023

## EQUIPE TÉCNICA PUC - RJ

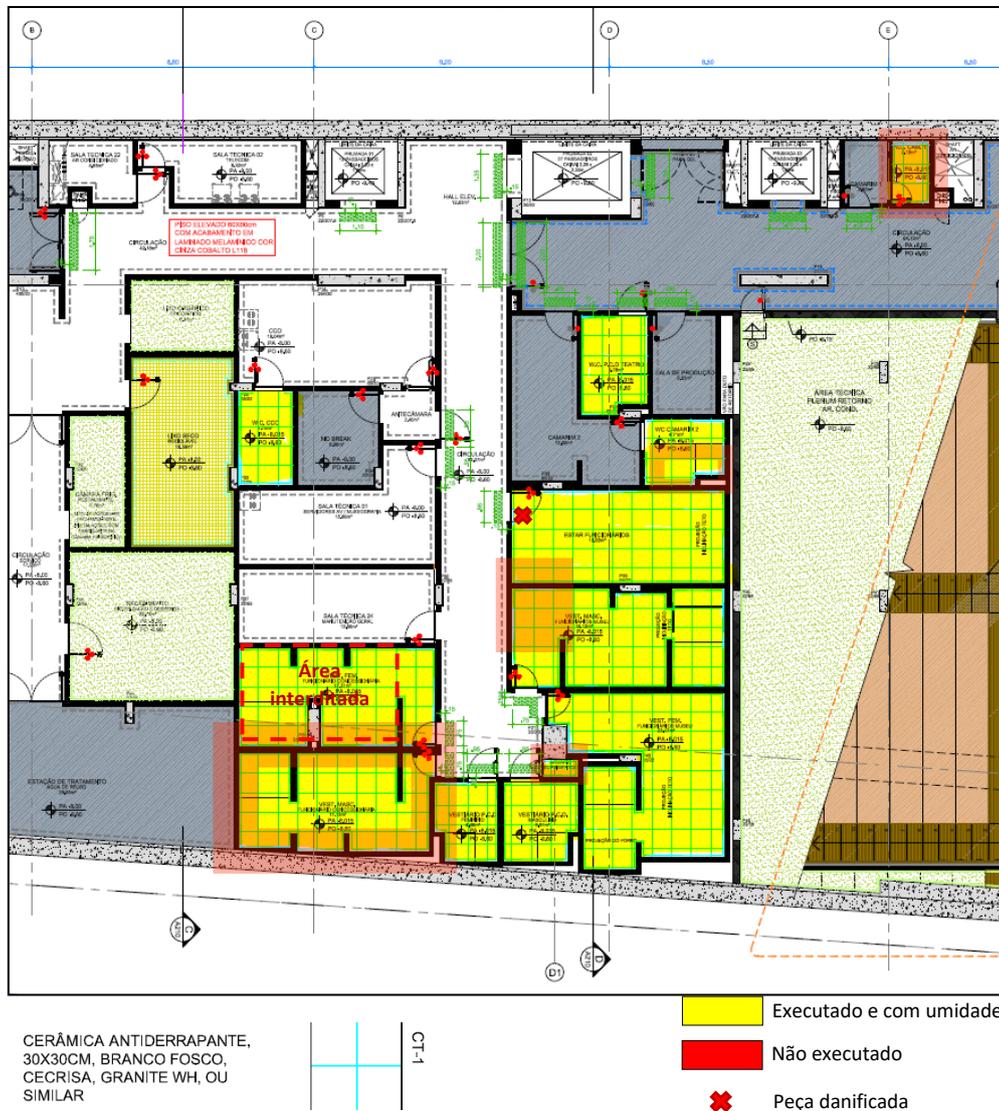
Figura 3: Projeto Executivo – Legenda de estágios do piso.

- 2º Subsolo - W.C CCO - Quantidade: 4,76m<sup>2</sup>;
- 2º Subsolo - Vestiário Fem. Func. Concessionária - Quantidade: 17,31m<sup>2</sup>;  
- Parcialmente instalado (ver **Figura 3**);
- 2º Subsolo - Vest. PCD Feminino - Quantidade: 4,46m<sup>2</sup>;
- 2º Subsolo - Vest. PCD Masculino - Quantidade: 5,31m<sup>2</sup>;
- 2º Subsolo - Vest. Fem. Funcionários Museu - Quantidade: 23,17m<sup>2</sup>;  
- Executado. Verificou-se sinais de umidade no perímetro das peças. Deverá ser refeita a impermeabilização e as peças substituídas;
- 2º Subsolo - Estar Funcionarios - Quantidade: 18,68m<sup>2</sup>;
