# **RELATÓRIO DE RECUPERAÇÃO E CORREÇÃO MIS**

**DISCIPLINA: INSTALAÇÕES DE AR-CONDICIONADO**

**SETEMBRO DE 2023**

INSTITUTO ESTADUAL DE ENGENHARIA E ARQUITETURA

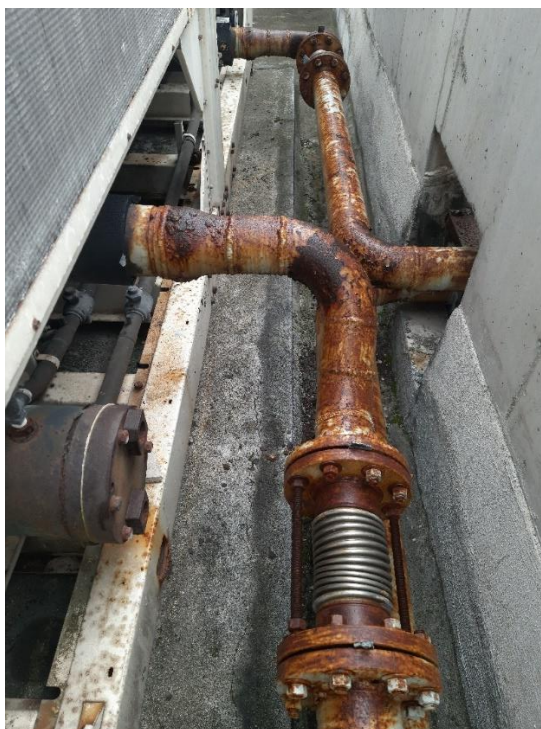
O elevado grau de corrosão presente nas tubulações de água gelada (**Figura 8, Figura 9, Figura 11, Figura 12, Figura 14 e Figura 15, Figura 17 e Figura 18**) não garante a estanqueidade e o pleno funcionamento do sistema, por esse motivo, deverão ser substituídas por completo. Além da substituição, é necessário isolar e acrescentar proteção mecânica em toda tubulação instalada no 7º Pavimento, conforme observado na **Tabela 3 e Tabela 4**.

| Anomalia: Tubulação com grau elevado de corrosão. | |

**Figura 8:** Demonstração da Patologia da Tubulação de água gelada – 4” – 7º Pavimento

| Orientação técnica: Devido ao avanço da corrosão, será necessário substituir as tubulações. | |

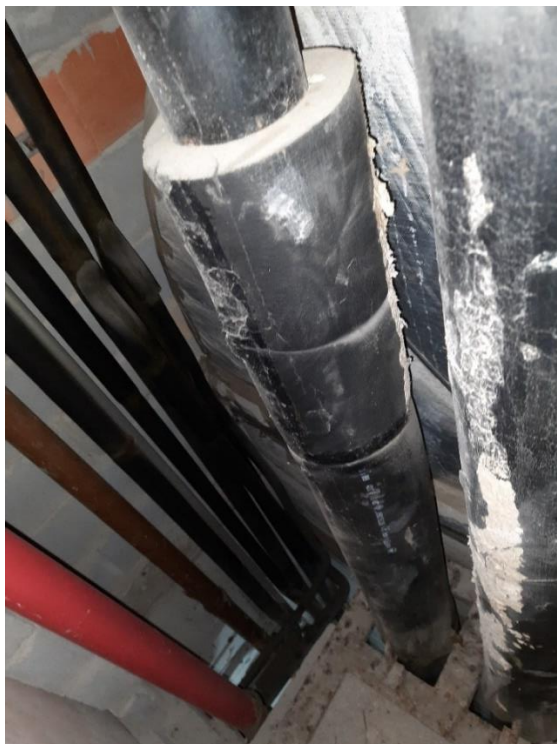
**Figura 14:** Demonstração da Patologia da Tubulação de água gelada – 4” – Shaft

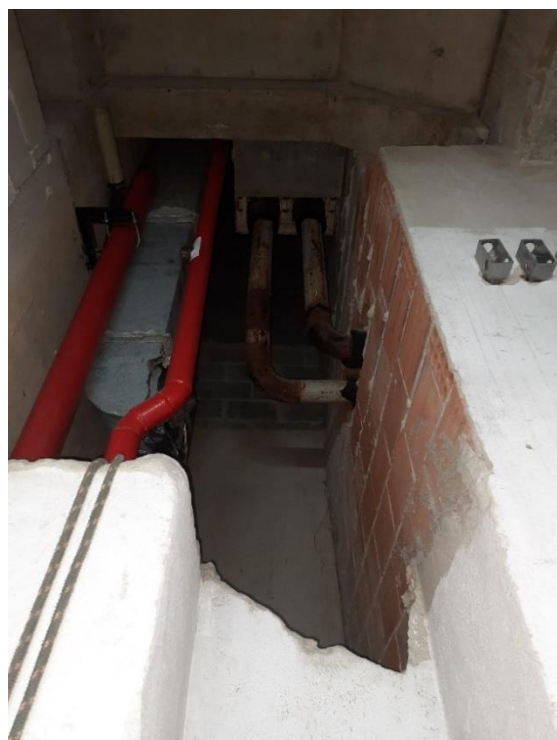
**Figura 15:** Demonstração da Patologia da Tubulação de água gelada – 4” – Shaft

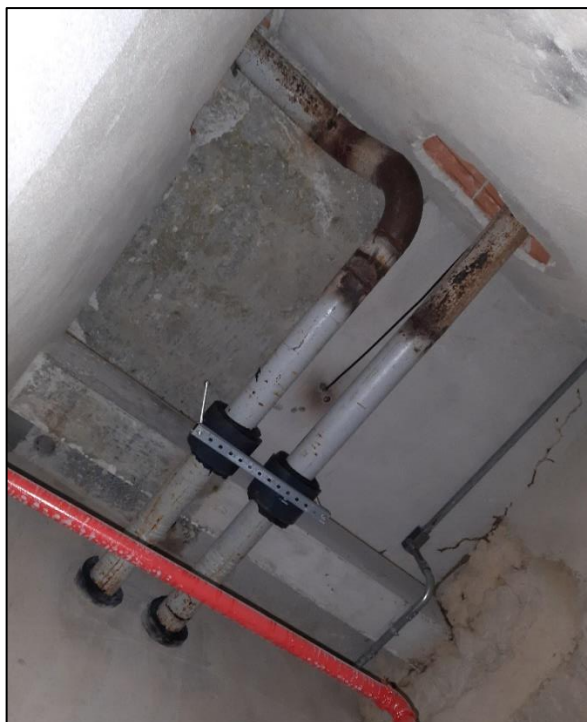
**Figura 17:** Demonstração da Patologia da Tubulação de água gelada – 4” – Mezanino 1º Subsolo

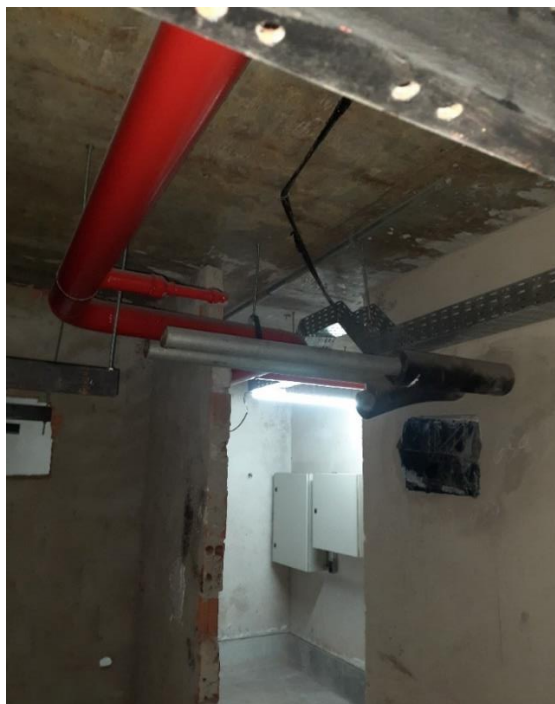
**Figura 23:** Demonstração da Patologia da Tubulação de água gelada – 2” – Mezanino 1º Subsolo

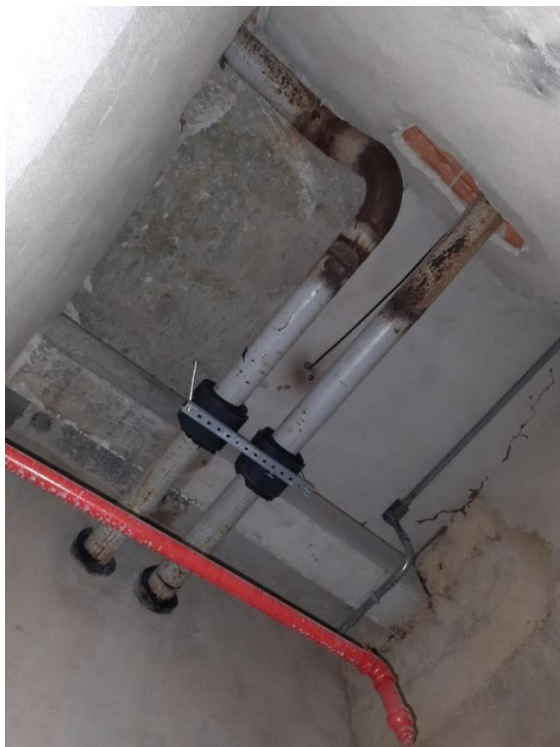
**Figura 37:** Demonstração da Patologia da Curva 90° de 4" – Mezanino do 1º Subsolo

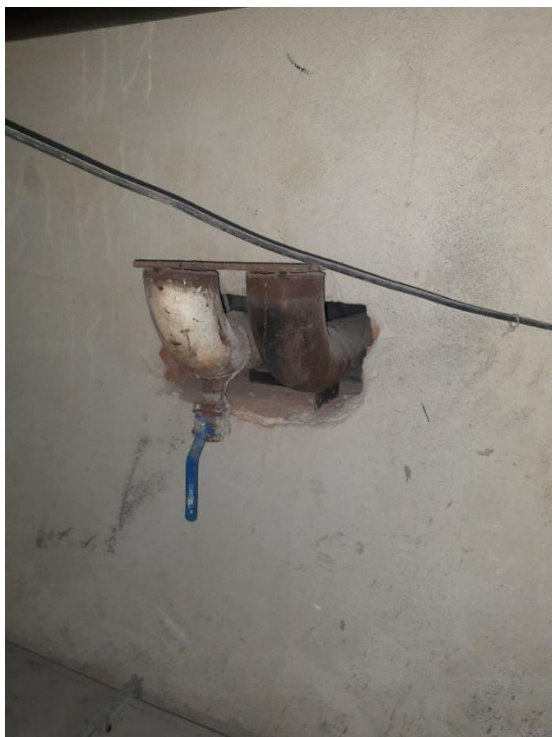
**Figura 38:** Demonstração da Patologia da Curva 90° de 4" – Mezanino do 1º Subsolo

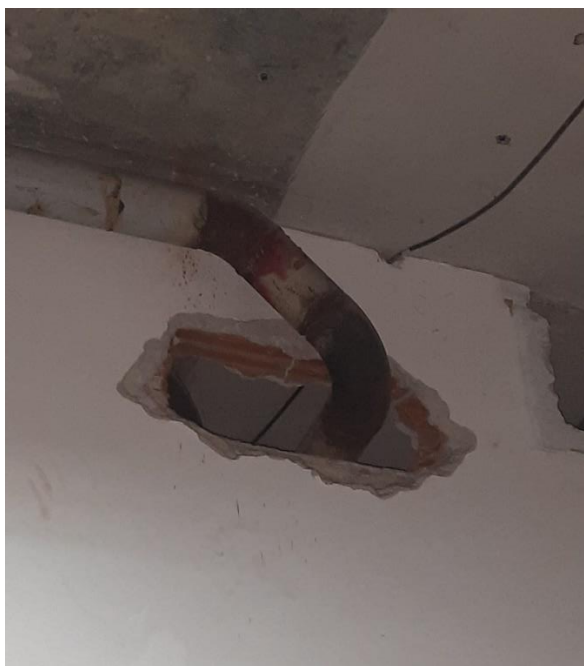
O elevado grau de corrosão presente nas conexões das tubulações de água gelada (**Figura 39**, **Figura 42** e **Figura 43**) não garante a estanqueidade e o pleno funcionamento do sistema, por esse motivo, deverão ser substituídas, conforme observado na **Tabela 12** e **Tabela 13**.

**Figura 42:** Demonstração da Patologia da Curva 45° de 4" – Mezanino do 1º Subsolo

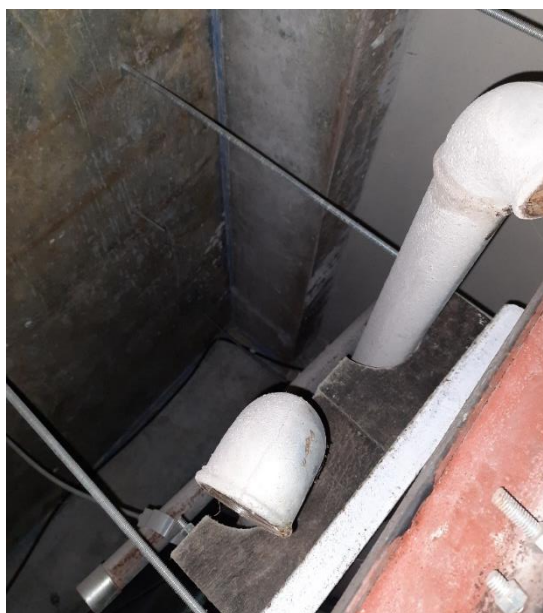
O elevado grau de corrosão presente nas conexões das tubulações de água gelada (**Figura 44**) não garante a estanqueidade e o pleno funcionamento do sistema, por esse motivo, deverão ser substituídas por completo, conforme observado na **Tabela 14**.

**Figura 44:** Demonstração da Patologia da Curva 90° de 2" – Mezanino do 1º Subsolo

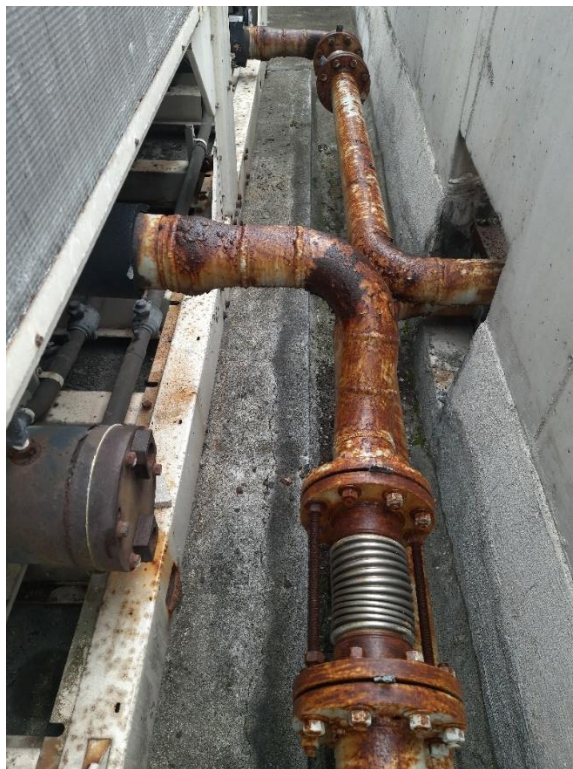
O elevado grau de corrosão presente nas juntas de expansão das tubulações de água gelada (**Figura 47** e **Figura 49**) não garante a estanqueidade e o pleno funcionamento do sistema, por esse motivo, deverão ser substituídas por completo. Além da substituição, é necessário isolar e acrescentar proteção mecânica em toda junta de expansão instalada no 7º Pavimento, conforme observado na **Tabela 16**.

**Figura 47:** Demonstração da Patologia da Junta de expansão de 4" – 7º Pavimento

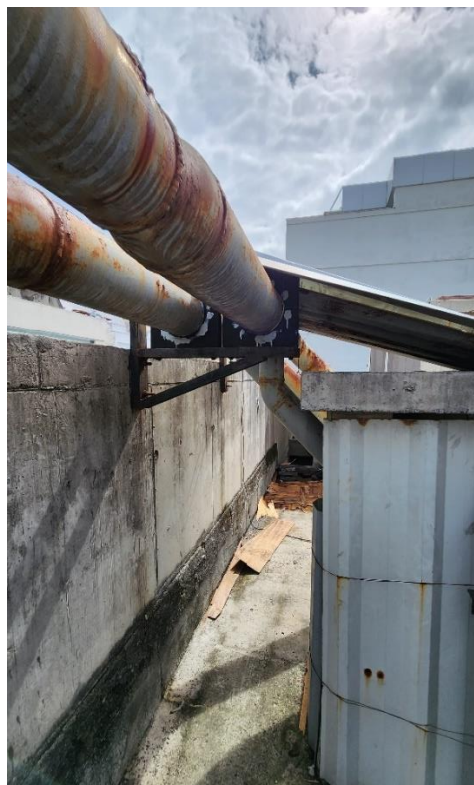
**Figura 53:** Demonstração da Patologia da Redução de 6" x 5" – 7º Pavimento

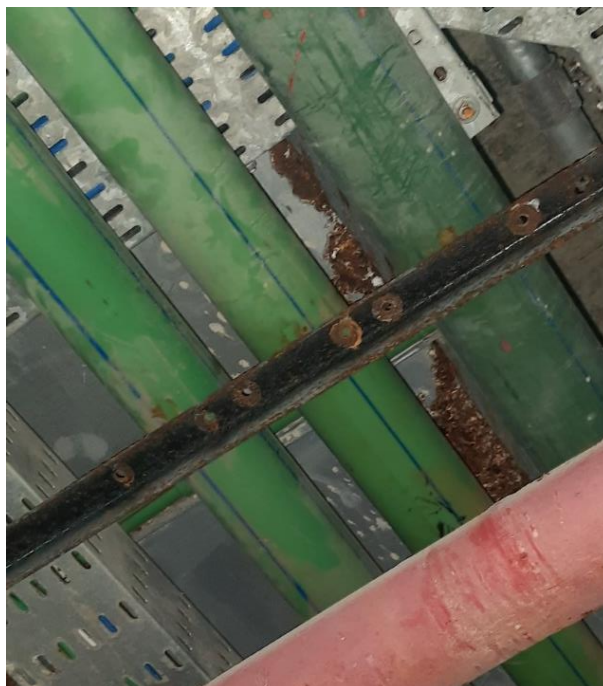
**Figura 71:** Demonstração da Patologia do Duto chapa galvanizada #24 – 2º Subsolo

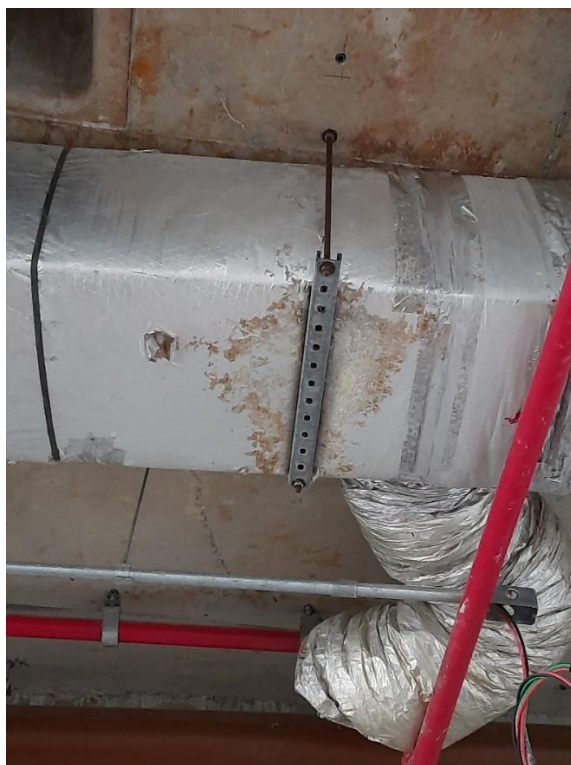
Alguns isolamentos instalados nos dutos rígidos estão deteriorados e rasgados (**Figura 95** e **Figura 96**), não garantindo assim a sua principal função com qualidade. O ideal é a substituição desses isolamentos por novos e finalizar a instalação com forro, o que impediria a exposição ao ambiente, conforme observado na **Tabela 41** e **Tabela 42**.

| Anomalia: Isolamentos deteriorados e rasgados | |

**Figura 95:** Demonstração da Patologia do Isolamento térmico – 5º Pavimento

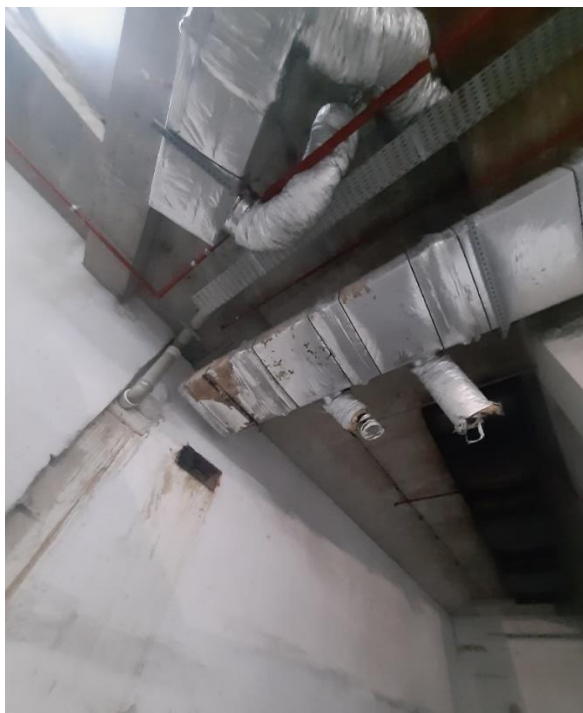
**Figura 96:** Demonstração da Patologia do Isolamento térmico – Mezanino do 1º Subsolo

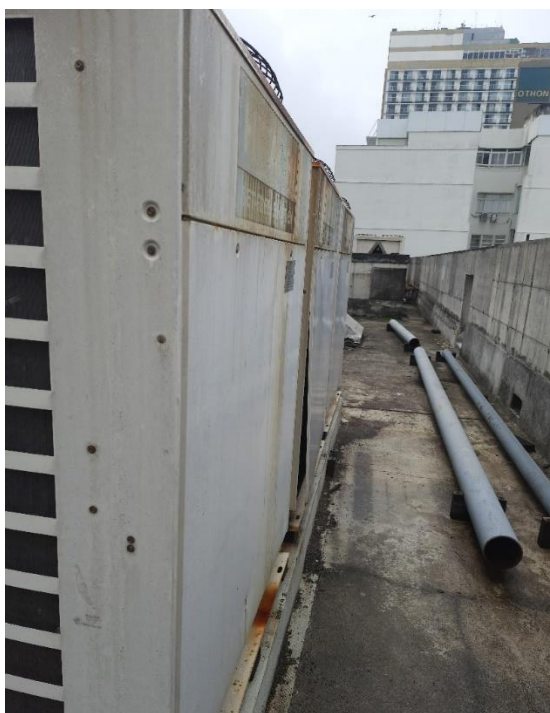
Devido a inatividade dos equipamentos, exposição ao ambiente e falta de manutenção, as condensadoras estão com alto grau de corrosão na estrutura e aletas da serpentina deterioradas (**Figura 98**, **Figura 100** e **Figura 101**). Não sendo possível a testagem dos equipamentos e garantia do pleno funcionamento, o ideal é a substituição por condensadoras do mesmo fabricante para manter os equipamentos já instalados no prédio. É necessário também que os novos equipamentos possuam tratamento especial para ambientes beira-mar, conforme observado na **Tabela 43** e **Tabela 44**.

| Anomalia: Condensadoras com elevado grau de corrosão. | |

**Figura 98:** Demonstração da Patologia da Condensadora VRF 43TR - 7º Pavimento

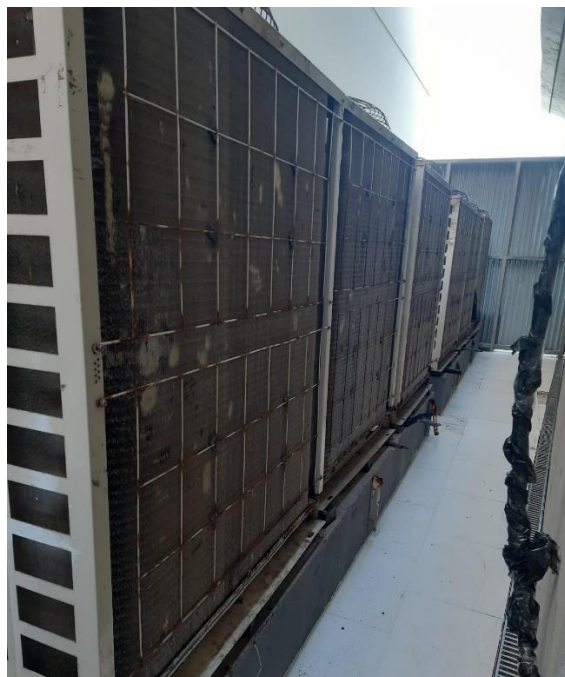
**Figura 100:** Demonstração da Patologia da Condensadora VRF 43TR

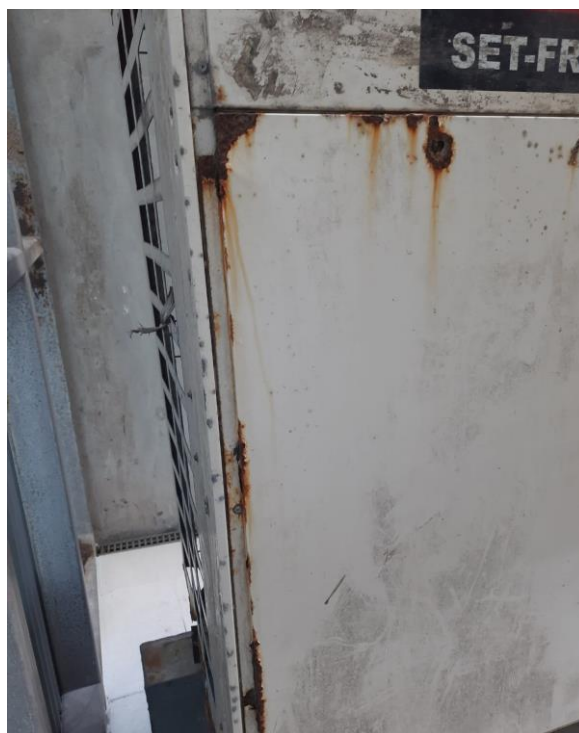
**Figura 101:** Demonstração da Patologia da Condensadora VRF

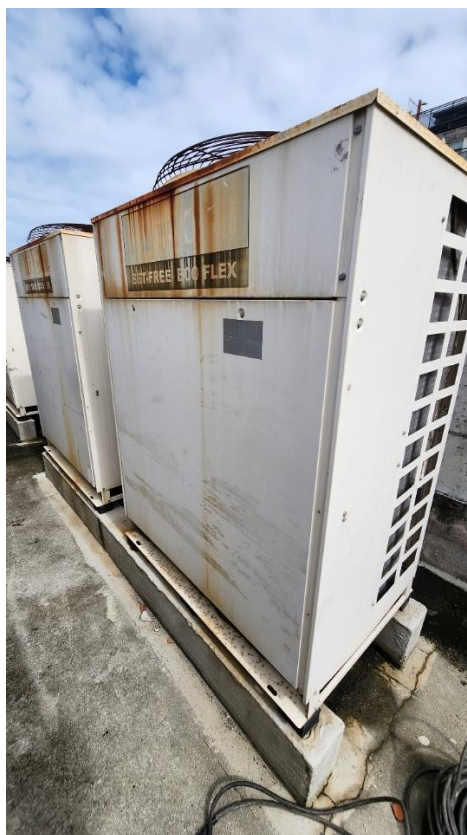
Devido a inatividade dos equipamentos, exposição ao ambiente e falta de manutenção, as condensadoras estão com alto grau de corrosão na estrutura e aletas da serpentina deterioradas (**Figura 103**). Não sendo possível a testagem dos equipamentos e garantia do pleno funcionamento, o ideal é a substituição por condensadoras do mesmo fabricante para manter os equipamentos já instalados no prédio. É necessário também que os novos equipamentos possuam tratamento especial para ambientes beira-mar, conforme observado na **Tabela 45**.

| Anomalia: Condensadoras com elevado grau de corrosão. | |

**Figura 103:** Demonstração da Patologia da Condensadora VRF 28,5TR

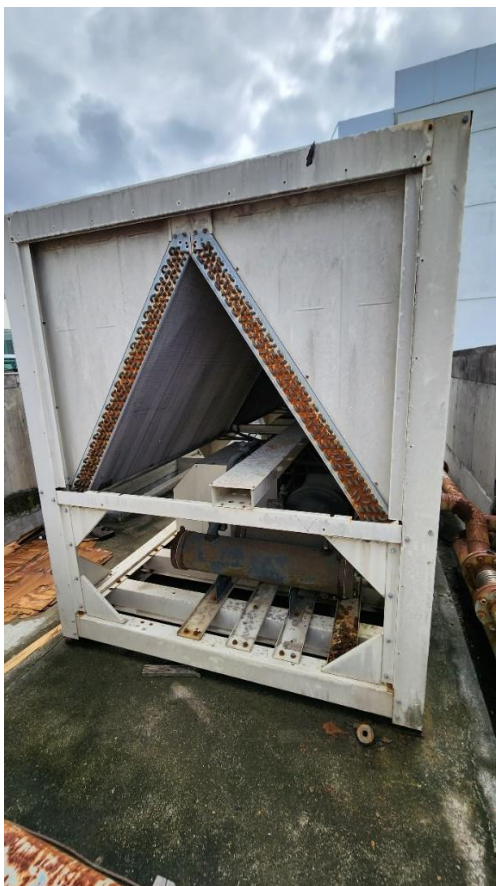
Devido a inatividade dos equipamentos, exposição ao ambiente e falta de manutenção, os chillers estão com alto grau de corrosão na estrutura e componentes (**Figura 105, Figura 106, Figura 107, Figura 108, Figura 109**). Não sendo possível a testagem dos chillers e garantia do pleno funcionamento, o ideal é a substituição por equipamentos do mesmo fabricante que atendam as condições de projeto. É necessário também que os novos equipamentos possuam tratamento especial para ambientes beira-mar, conforme observado na **Tabela 46**.

**Figura 105:** Demonstração da Patologia do Chiller HITACHI – 110 TR

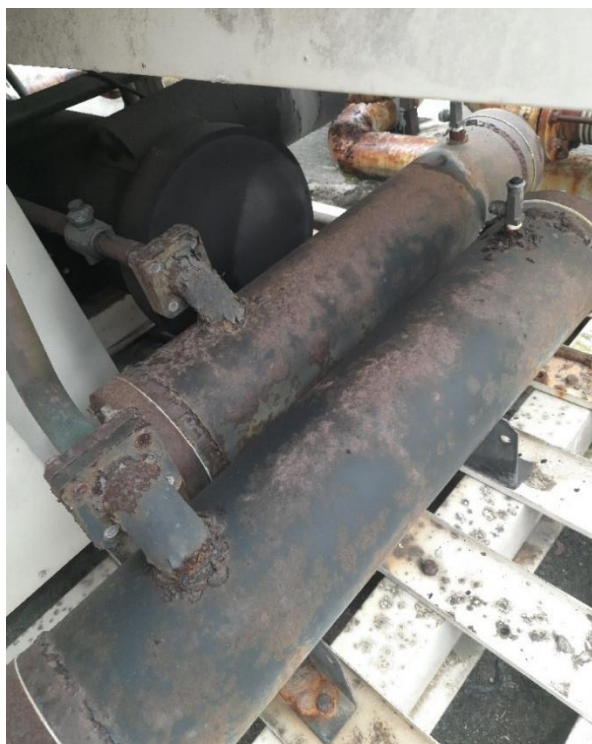
**Figura 106:** Demonstração da Patologia do Chiller HITACHI – 110 TR

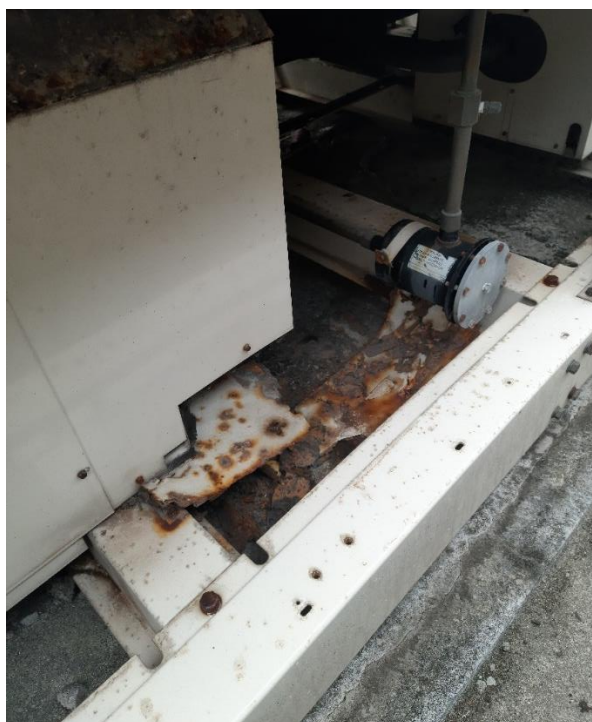
**Figura 107:** Demonstração da Patologia do Chiller HITACHI – 110 TR

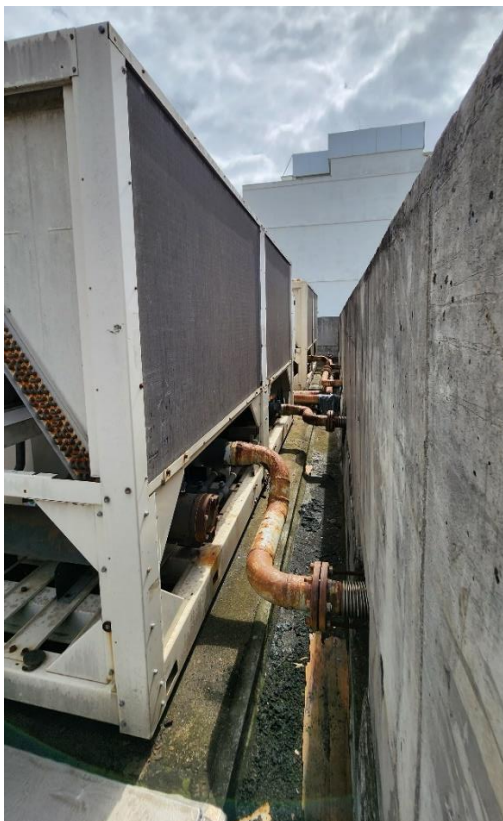
**Figura 108:** Demonstração da Patologia do Chiller HITACHI – 110 TR

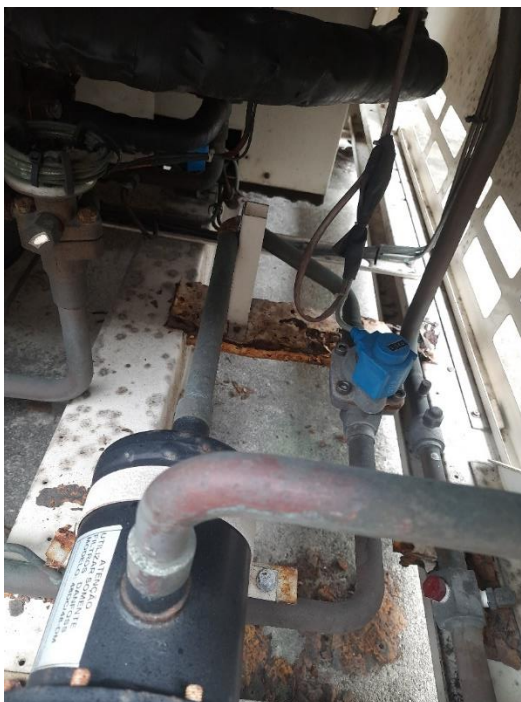
**Figura 109:** Demonstração da Patologia do Chiller HITACHI – 110 TR
