RELATÓRIO DE RECUPERAÇÃO E CORREÇÃO MIS

DISCIPLINA: SERVIÇOS COMPLEMENTARES

SETEMBRO DE 2023

EQUIPE TÉCNICA PUC - RJ

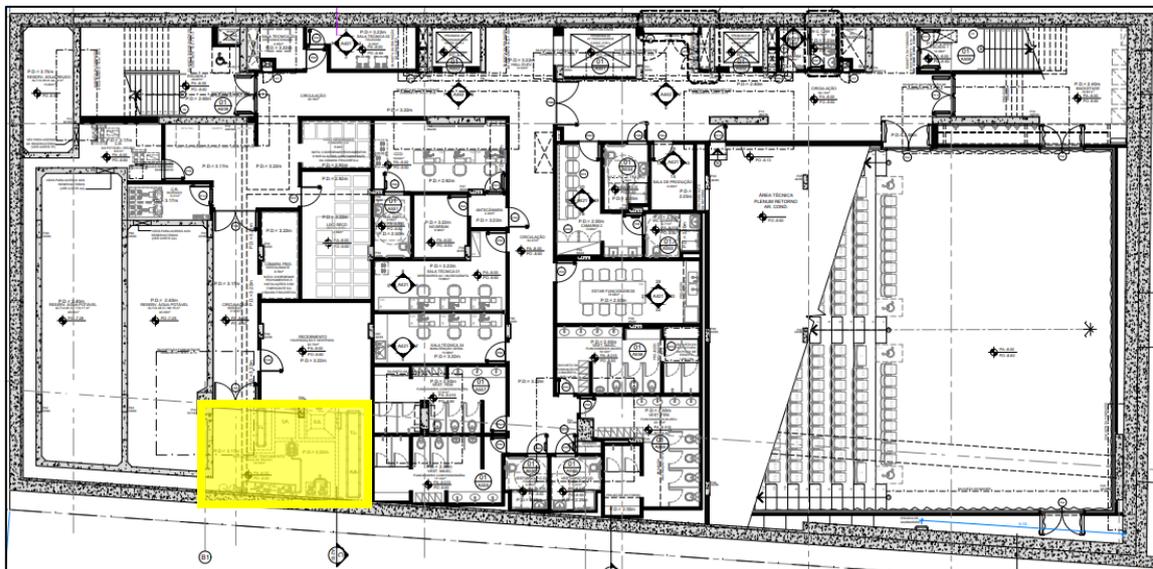
Figura 9: Localização da Impermeabilização da Estação de Tratamento de Água de Reúso (ETAR) – 2º subsolo

Conforme vistoria realizada em 04/08/23, constatou-se que o serviço de impermeabilização foi parcialmente executado, além de apresentar danos na impermeabilização, em diversos trechos da ETAR. Neste sentido será necessário realizar novamente o serviço, seguido da etapa do teste de estanqueidade. Assim, na **Tabela 5** e

Classificação Solução: Substituição	Classificação anomalia: ANF
Quantitativo: 29,83 metros quadrados	
Localização: 2º Subsolo	
Anomalia: Impermeabilização existente danificada e com tempo de vida útil vencido (superior a 7 anos).	
Causa Provável: Ausência da periodicidade de testes de estanqueidade e revisão geral da impermeabilização existente e o prazo de vida útil.	
Orientação técnica: Realizar a substituição da Impermeabilização dos Reservatórios de água com Impermeabilização elástica para ETAR, Tanque elevado ou apoiado, contato com esgoto, membrana base poliuretano vegetal, aplicado à frio, 2 ou 3 demãos, consumo 2kg/m ² , reforço tela, sobre 1ª demão, malha 2x2 mm, excluindo preparo da superfície, inclusive tratamento do concreto, lixamento ou hidrojateamento. Impermeabilizante por sistema de cristalização composto de 3 produtos e base mineral, que penetram profundamente por efeito de osmose.

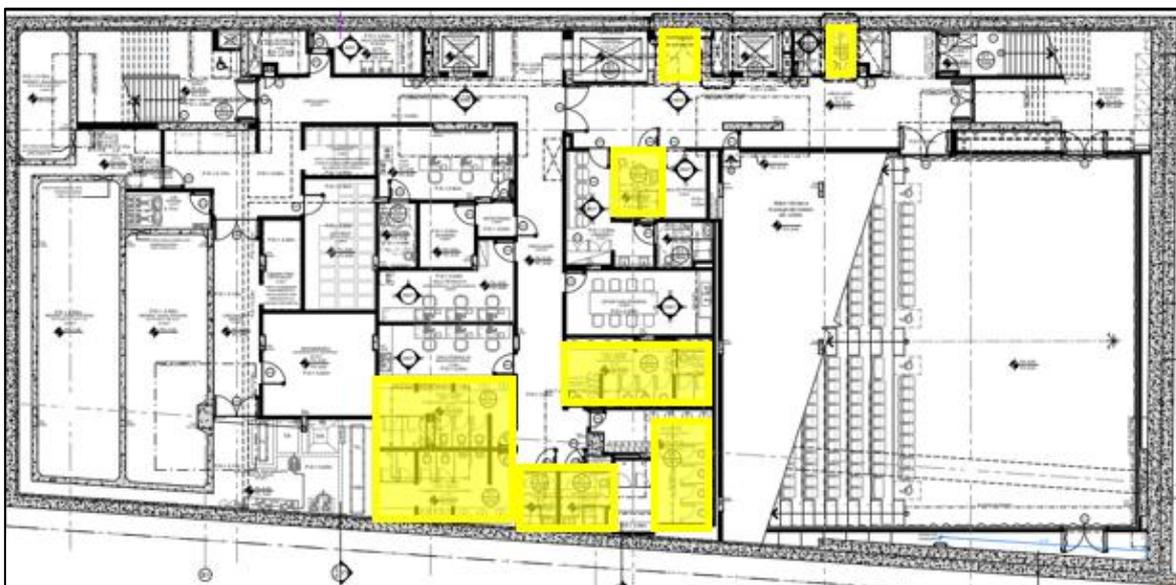
Figura 13: Localização da Impermeabilização dos banheiros – 2º Subsolo

Classificação Solução: Substituição	Classificação anomalia: ANF e AEN
Quantitativo: 183,46 metros quadrados	
Localização: 2º Subsolo, 1º Subsolo	
Anomalia: Impermeabilização existente sob contrapiso e piso de granitina, apresentando trechos muito danificados, comprometendo a estanqueidade e a salubridade dos revestimentos dos pisos.	
Causa Provável: Falhas decorrentes de vazamentos, infiltrações, deteriorações de componentes estruturais, instalação incorreta, falta de manutenção.	
Orientação técnica: Impermeabilizante líquido monocomponente formando membrana contínua, aplicação de primer do próprio material diluído com água na proporção 1:1, com proteção mecânica e manta asfáltica. Fornecimento e aplicação, conforme as normas NBR 9952/2014 e 9575/2010. Realização de teste de estanqueidade e escoamento, por prazo mínimo de 72 horas, de acordo com a norma NBR 9574 da ABNT.

Tais patologias presentes nos banheiros podem ser observadas na **Figura 10**, **Figura 11**, **Figura 12** e **Figura 14**, bem como as respectivas localizações indicadas na **Figura 13** e **Figura 15**.

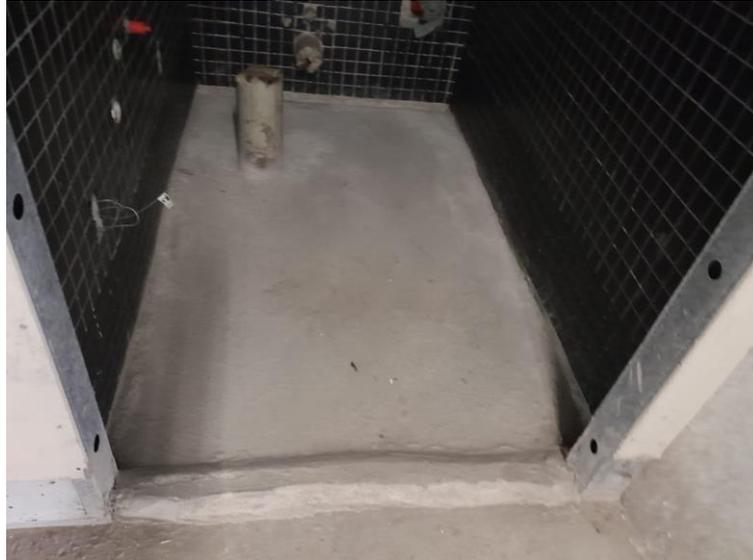
Figura 16: Demonstração da Patologia no WC - Térreo

Classificação Solução: Revisão geral	Classificação anomalia: ANF
Quantitativo: 118,00 metros quadrados	
Localização: Térreo, Mezanino, 1º Pavimento, 2º Pavimento, 3º Pavimento, 4º Pavimento, 5º Pavimento, 6º Pavimento	
Anomalia: Impermeabilização existente sob contrapiso e piso de granitina, necessitando da avaliação geral da estanqueidade e a salubridade dos revestimentos dos pisos.	
Causa Provável: Falhas decorrentes de vazamentos, infiltrações, deteriorações de componentes estruturais, instalação incorreta, falta de manutenção.	
Orientação técnica: Realização de teste de estanqueidade e escoamento, por prazo mínimo de 72 horas, de acordo com a norma NBR 9574 da ABNT.

Tais patologias presentes nos banheiros podem ser observadas na **Figura 16**, **Figura 17**, **Figura 18**, **Figura 19**, **Figura 20**, **Figura 22**, **Figura 24**, **Figura 25**, **Figura 27**, **Figura 28**,

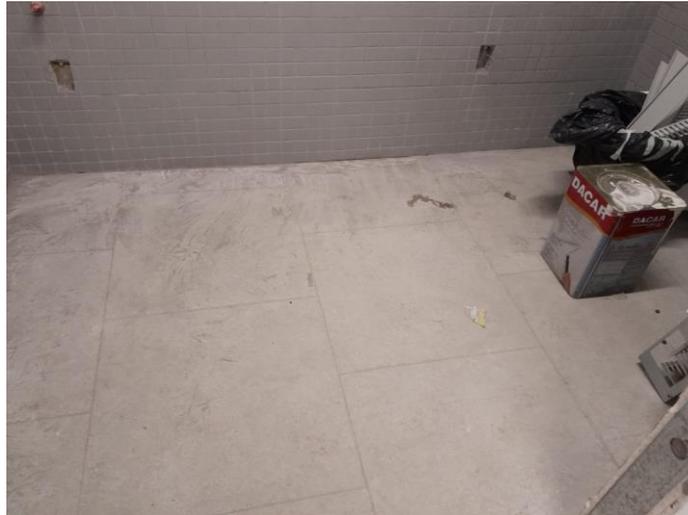
Figura 28: Demonstração da Patologia no WC PCD Familiar, localizado no 2º. Pavimento

Figura 30, Figura 31, Figura 33, Figura 34, Figura 36, Figura 37, Figura 38 e Figura 40 bem como as respectivas localizações indicadas na **Figura 21, Figura 23, Figura 26, Figura 29, Figura 32, Figura 35, Figura 39 e Figura 41.**

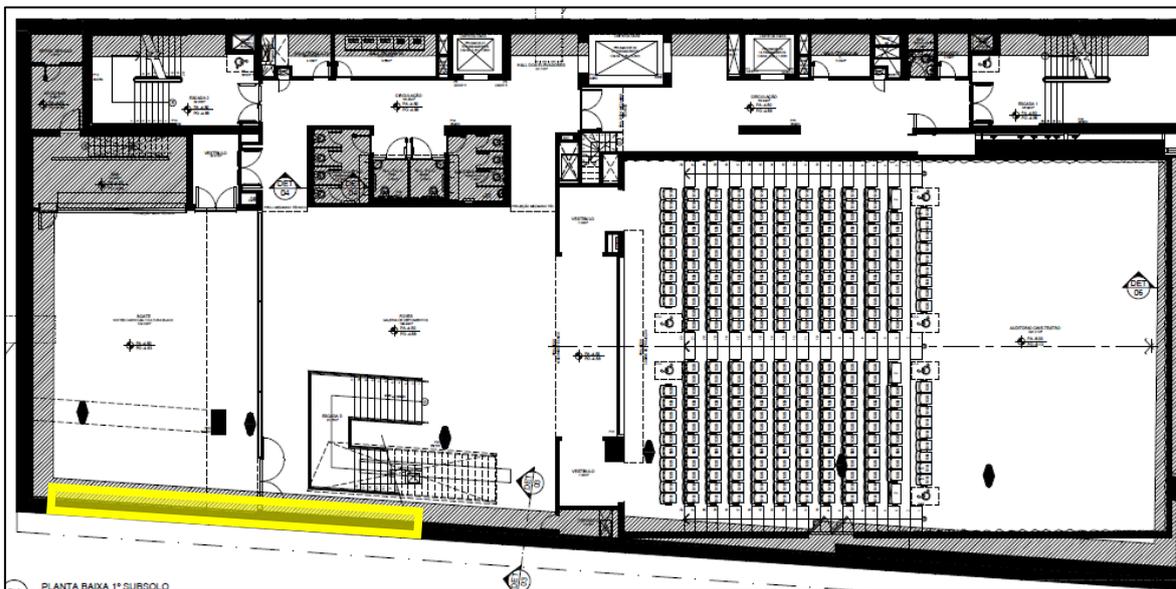
Figura 43: Localização da Patologia da Impermeabilização da parede - 1º Subsolo

Em vistoria realizada no dia 04/08/2023, foram constatadas áreas com fissuras na parede do primeiro subsolo que faz divisa com a Rua Djalma Ulrich e focos difusos de umidade. Nas planilhas consultadas: “IC_ORC_LIC0_MIS R3” e o memorial de cálculo do arquivo “Memoria_de_Calculo___Concl._Revestimentos_e_Instalacoes___Desonerado” não foram encontradas referências de quantitativos para intervenções necessárias na região mostrada na figura 1. As patologias identificadas em vistoria são coerentes com infiltração por pressão negativa para a parede diafragma, com tendência a se agravar ao longo do tempo. Mesmo que tenham sido realizados procedimentos de impermeabilização ou intervenções posteriores, a região ainda apresenta problemas de estanqueidade. A seguir será apresentada a **Tabela 11** e a **Tabela 12** contendo as informações relativas as patologias encontradas na impermeabilização de parede.

Classificação Solução: Substituição	Classificação anomalia: AEX
Quantitativo: 20,00 metros quadrados	
Localização: 1º Subsolo	
Anomalia: Fissuras e focos de umidade na parede.	
Causa Provável: As patologias constatadas são coerentes com infiltração por pressão negativa para a parede diafragma, com tendência a se agravar ao longo do tempo. Mesmo que tenham sido realizados procedimentos de impermeabilização ou intervenções posteriores, a região ainda apresenta problemas de estanqueidade.	
Orientação técnica: Para o tratamento das fissuras indica-se o produto Xypex Concentrado, fabricado pela MC Bauchemie e especificado pela empresa CETIMPER – autora dos projetos de impermeabilização do MIS – coerente com as especificações originais, ou produto similar, conforme nomenclatura EMOP “IMPERMEABILIZANTE DE RESERVATÓRIO DE AGUA POTAVEL,TANQUE/PISCINA EM CONCRETO ENTERRADO,SUJEITO A LENCOL FREÁTICO E PRESSÃO POSITIVA, SISTEMA DE CRISTALIZAÇÃO COMPOSTO DE 3 PRODUTOS E BASE MINERAL, QUE PENETRAM PROFUNDAMENTE POR EFEITO DE OSMOSE”.

Tal anomalia pode ser observada na **Figura 42**, bem como a respectiva localização indicada na **Figura 43**.

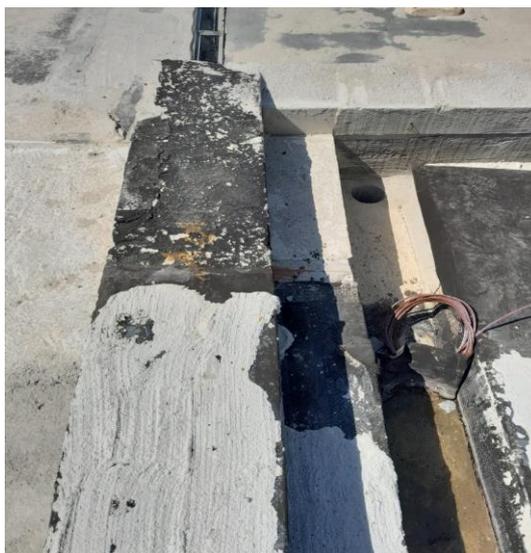
Figura 48: Demonstração da Patologia da Impermeabilização do piso da cobertura e do trecho de escada que dá acesso ao jardim – 6º Pavimento

Classificação Solução: Substituição	Classificação anomalia: ANF e AEN
Quantitativo: 1.329,65 metros quadrados	
Localização: 6º pavimento – Áreas técnicas/Circulação sanitários/Circulação/Serviços periféricos. Cobertura – Serviços periféricos/Área técnica.	
Anomalia: Impermeabilização existente danificada e com tempo de vida útil vencido (superior a 7 anos).	
Causa Provável: Falhas decorrentes de vazamentos, infiltrações, deteriorações de componentes estruturais, instalação incorreta, falta de manutenção, ausência da periodicidade de testes de estanqueidade.	
Orientação técnica: Impermeabilizante líquido monocomponente formando membrana contínua, aplicação de primer do próprio material diluído com água na proporção 1:1, com proteção mecânica e manta asfáltica. Fornecimento e aplicação, conforme as normas ABNT NBR 9952/2014 e 9575/2010. Realização de teste de estanqueidade e escoamento, por prazo mínimo de 72 horas, de acordo com a norma ABNT NBR 9574.

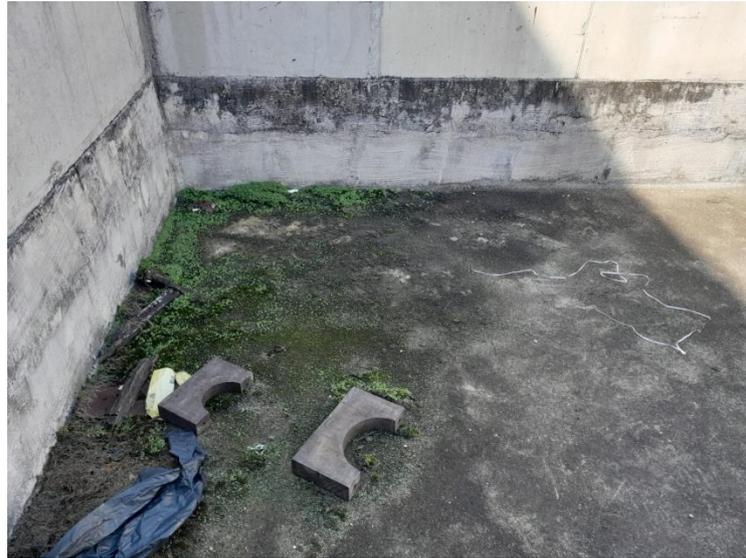
Figura 56: Demonstração da Patologia do trecho do piso da área técnica acima do terraço - Cobertura

A partir da **Figura 56**, pode-se observar pontos de infestação vegetal, configurando-se como um indicativo de acúmulo de água no contrapiso. Assim, a região deverá ser impermeabilizada inicialmente e posteriormente deverá ser executado o contrapiso de concreto, abordado no próximo tópico.

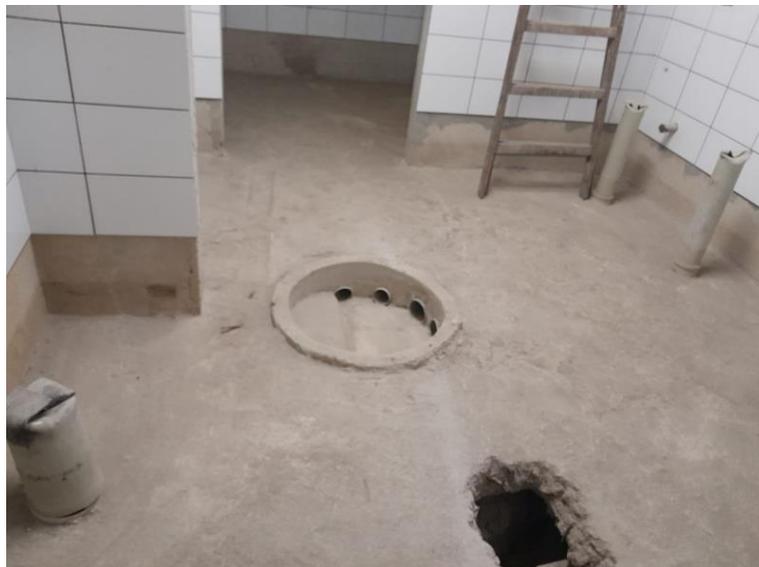
Figura 61: Demonstração da Patologia do Contrapiso de concreto no Vestiário - 2º subsolo

Tal anomalia pode ser observada na **Figura 60, Figura 61, Figura 62, Figura 64, Figura 65, Figura 66, Figura 67, Figura 68, Figura 69 e Figura 70**, bem como as respectivas localizações indicadas na **Figura 63, Figura 71, Figura 72 e Figura 73**.

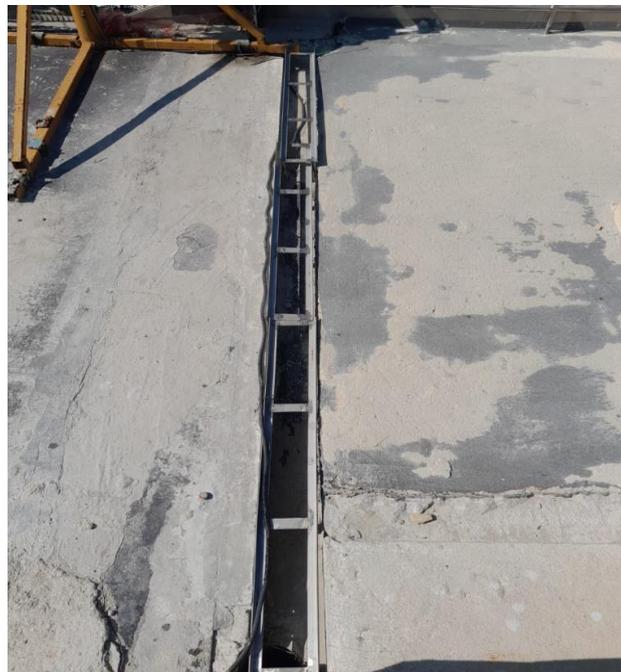
Figura 66: Demonstração da Patologia do Contrapiso de concreto da canaleta de drenagem em trecho do piso da cobertura - 6º Pavimento

A partir da **Figura 66**, **Figura 67**, **Figura 68**, pode-se observar a demonstração da patologia do contrapiso de concreto da canaleta de drenagem em trecho do piso da cobertura.

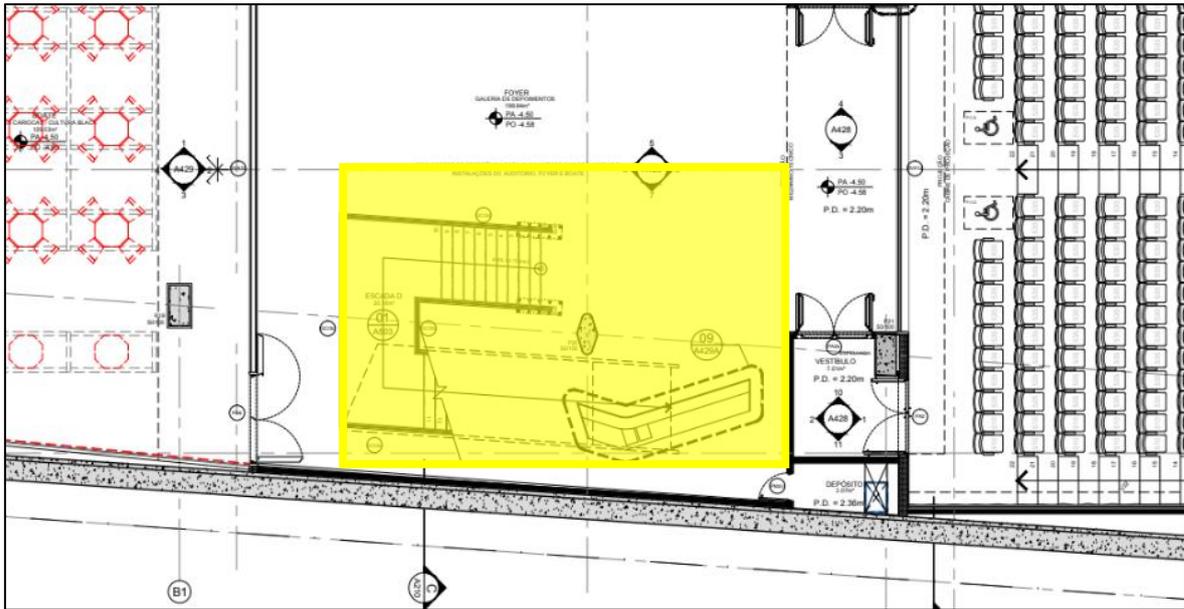
Figura 80:Localização da Escada em Estrutura metálica – 2º Subsolo

Classificação Solução: Revisão geral	Classificação anomalia: AEN
Quantitativo: 5.131,10 quilos	
Localização: 2º Subsolo e 1º Subsolo	
Anomalia: Corrosão e ausência de chumbador de fixação em alguns trechos da escada.	
Causa Provável: Processo natural resultante, geralmente, de reações de oxirredução ou corrosão eletroquímica. Neste processo os metais sofrem desgastes por causa da ação de agentes naturais, como o gás oxigênio presente no ar.	
Orientação técnica: A intervenção deve ser realizada com base no estado em que o processo corrosivo se encontra. Se a corrosão estiver em estágio inicial, pode-se recorrer à limpeza superficial, secagem do interior da fenda e vedação com um líquido selante, aplicando-se posteriormente um revestimento protetor. Se a corrosão estiver em nível avançado, torna-se necessário como nos outros processos o reforço ou substituição de peças.

Tal anomalia pode ser observada na **Figura 74**, **Figura 75** e **Figura 76**, bem como os cortes, detalhes e localização destacados na **Figura 77**, **Figura 78**, **Figura 79** e **Figura 80**.

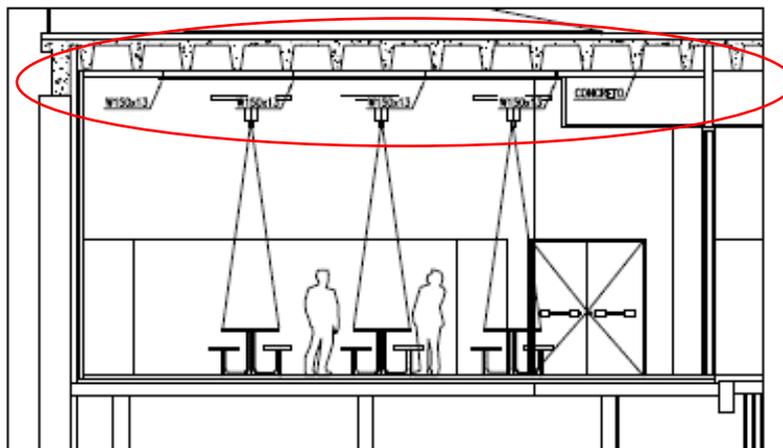
Figura 82: Representação do Grid fixado na laje do teto - 2º Subsolo

A partir da visita técnica realizada em 04/08/23, observou-se que a estrutura metálica instalada na laje de teto apresenta um quadro avançado de corrosão, inclusive ocorrendo perda de seção em algumas peças. Tal fato se deve à infiltração ocorrida na laje do teto e a falta de manutenção. Portanto, sugere-se a troca completa da respectiva estrutura. A seguir serão apresentadas a **Tabela 21** e **Tabela 22** contendo anomalias identificadas no grid para boate e Salve Carnaval.

Classificação Solução: Substituição	Classificação anomalia: AEX
Quantitativo: 2.699,20 kg	
Localização: 2º Subsolo	
Anomalia: Corrosão generalizada da estrutura metálica.	
Causa Provável: Infiltração na laje e falta de manutenção.	
Orientação técnica: Substituição completa.

Tal anomalia pode ser observada na **Figura 81**, bem como a representação e localização do grid, podem ser observados na **Figura 82** e **Figura 83**, respectivamente.

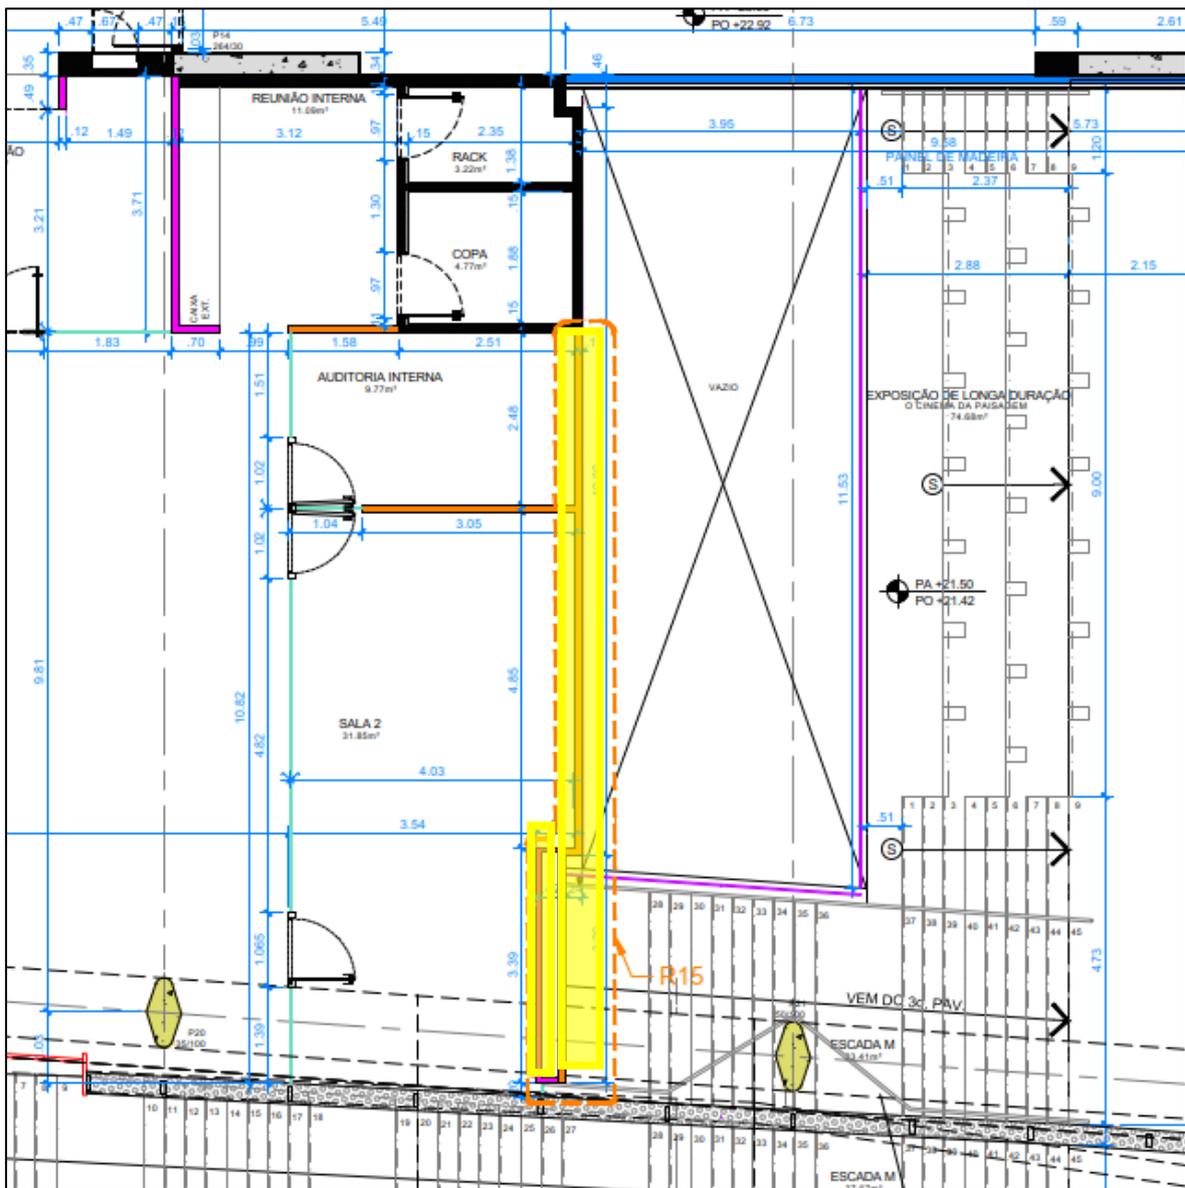
Figura 86:Localização da parede em drywall acústica, localizada no 4º pavimento

Tal anomalia pode ser observada na **Figura 84** e **Figura 85**, bem como sua localização, pode ser observados na **Figura 86**.
