MIS  
MUSEU  
DA IMAGEM  
E DO SOM

# Volume I

## Diagnóstico Estrutural

# 2023

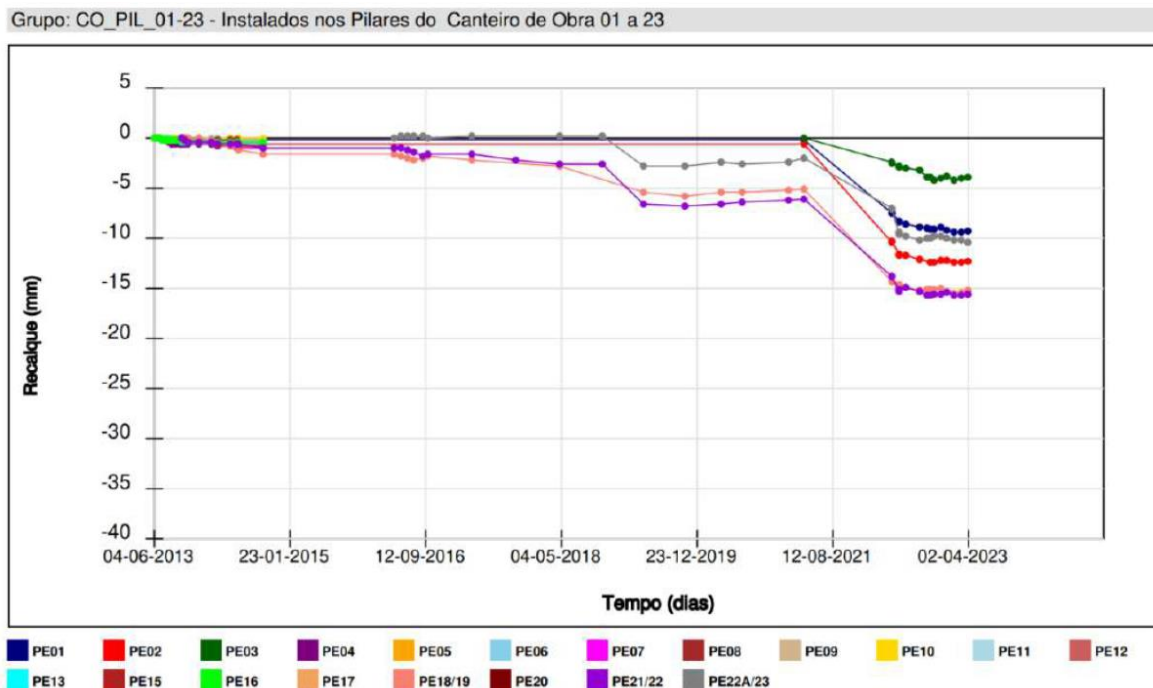
**Figura 4:** Evolução dos recalques com o tempo, de acordo com a leitura dos pinos (GRUPO: PIL\_01-23 - INSTALADOS NOS PILARES DO CANTEIRO DE OBRAS 01 A 23)

Pode-se observar em tal figura, os recalques acumulados dos pilares monitorados da nova sede do Museu da Imagem e do Som. Ressalta-se que, os valores “entre parênteses” correspondem a variação de deslocamentos entre as duas últimas leituras. Na **Figura 5**, disposta abaixo, será apresentado os recalques totais.

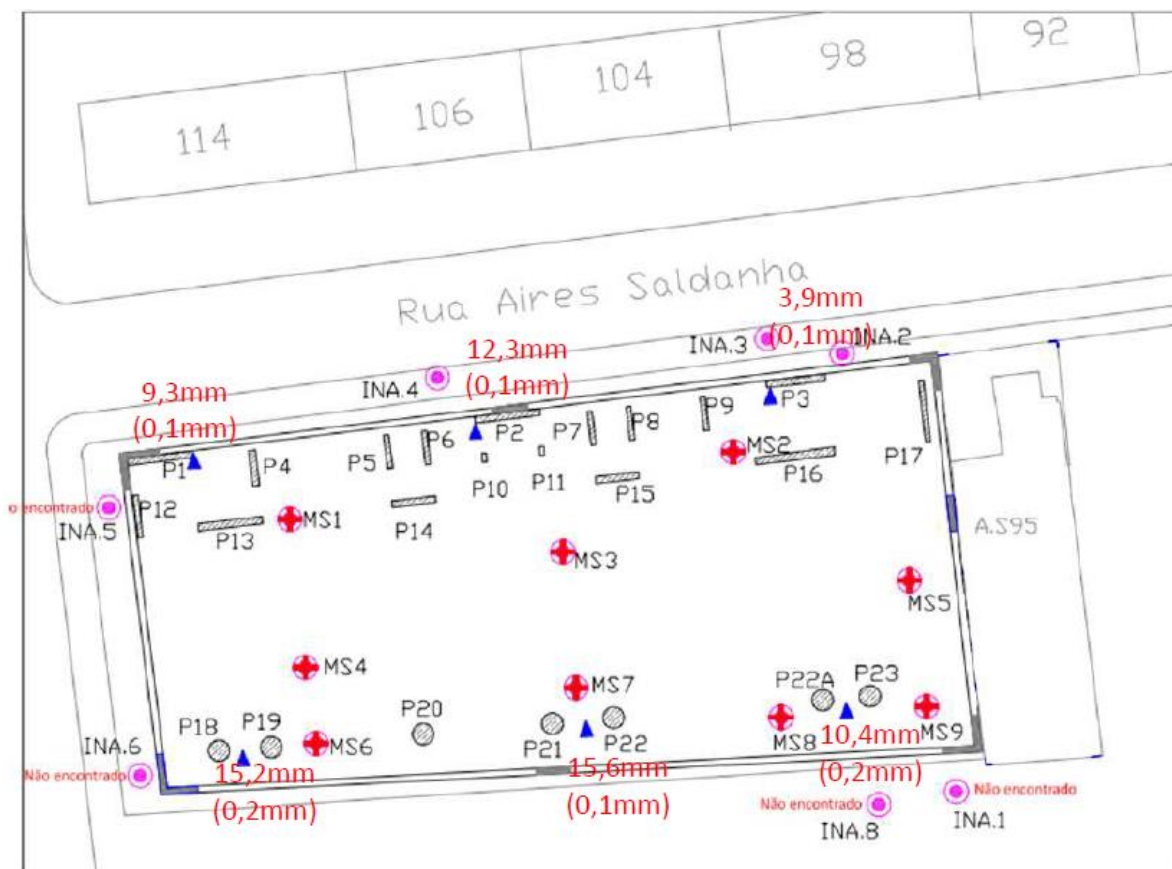
**Figura 5:** Recalques totais e variações entre as últimas duas medidas

Em termos de velocidade de recalque, o respectivo documento de referência reforça que os valores são baixos e máximo para  $v = 0,01$  mm/dia. Além disso, para efeito de observação, a variação de recalque em cerca de um ano, com comparações de leituras de 29/04/2022 e 30/03/2023, mostram recalques de 1mm a 2mm, indicando uma estabilização dos recalques no período.

Através da **Figura 5**, observa-se que os recalques totais, ou absolutos, foram da ordem de 15 mm, com valor máximo encontrado de 15,6 mm para o P21/P22. Salienta-se por fim, que além do recalque total de cada ponto da fundação, tem-se o recalque diferencial, ou relativo, entre dois pontos. Considerando os recalques totais dos P21/P22 e o P3, pode-se determinar segundo a **Figura 5** o recalque diferencial de 11,7 mm.

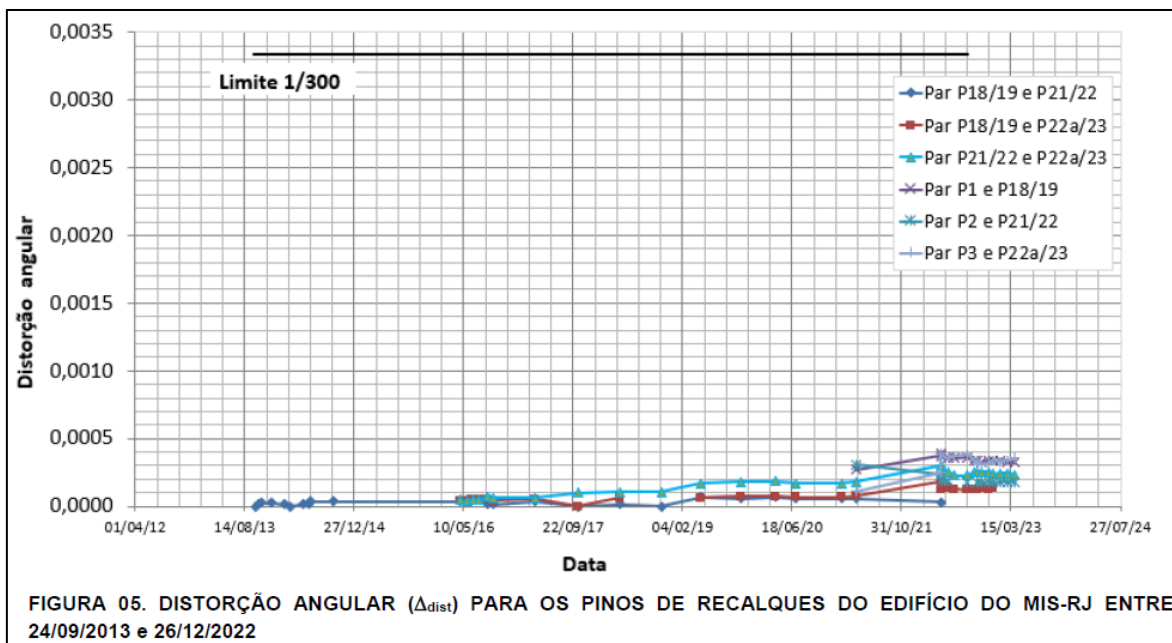
**Figura 6:** Distorção angular

Observou-se também que foi apresentado o critério de avaliação de distorção angular perante a danos na estrutura segundo proposta de Bjerrum (1963). Para efeito de avaliação dos pinos de recalques monitorados no MIS foi considerada uma distorção angular limite de 1/300, quando se iniciam as formações das primeiras fissuras em paredes divisórias. A **Figura 6** apresentada a seguir destaca os valores de distorções angulares, fornecidos pelos diferentes pares de pinos de recalques da nova sede do MIS, para o intervalo de leituras entre 24/09/2013 e 30/30/2023, com valores pouco expressivos e bem inferiores ao limite de 1/300.

No tocante aos recalques, ao longo da presente análise, observou-se que os valores de recalques absolutos e diferenciais das fundações da nova sede do MIS se encontram abaixo dos limites preconizados na literatura. Já a respeito da análise das distorções angulares, ficou constatado conforme **Figura 6**, que estas são inferiores ao valor limite de 1/300, proposto por Bjerrum (1963). Deste modo, corrobora-se com as indicações de novas medidas de monitoramento de recalque feitas pela GEOINFRA o padrão da tendência de estabilização das leituras de recalque.

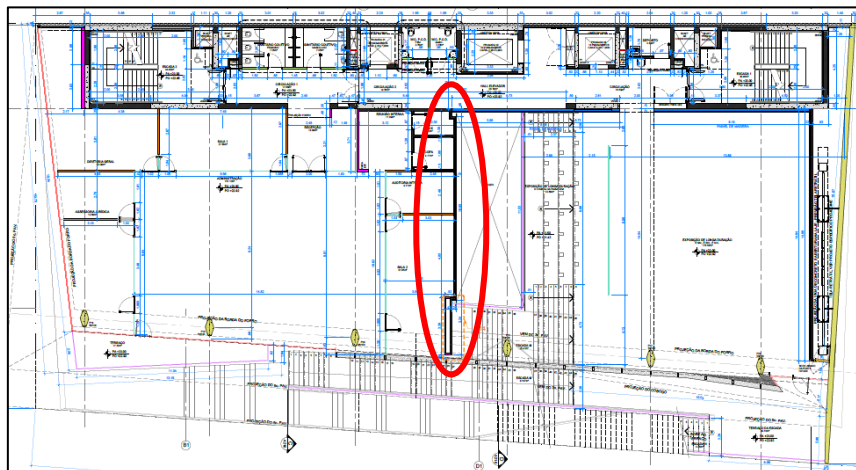
**Figura 28:** Localização da alvenaria fissurada

Uma das alvenarias do 4º pavimento (**Figura 28**), apresentou um quadro significativo de fissuração, apresentando inclusive descolamento da laje do pavimento superior, evidenciando um quadro de provável esforço excessivo na extremidade do balanço, provocando uma flexão não prevista. Em 16/08/2023, durante a vistoria técnica da obra, a Eng.<sup>a</sup> Suely Bueno, responsável pelo projeto estrutural do MIS, relatou que naquele trecho não foi considerada a carga de alvenaria no cálculo estrutural, com as dimensões da existente e indicou como solução do problema a remoção da alvenaria atual e a consequente substituição por um fechamento em *dry-wall*. Ainda no mesmo dia, foi realizada uma reunião

A alvenaria utilizada foi de bloco de concreto de 19cm com 2cm de emboço por face, o que acarreta em um carregamento de 340kgf/m<sup>2</sup>, segundo a ABNT NBR6120 - Cargas para o cálculo de estruturas de edificações. Já uma divisória de *dry-wall* gera uma carga de 50kgf/m<sup>2</sup>, segundo a mesma norma.

com os representantes da JKMF, SEIC, FRM, PUC e o escritório Índio da Costa onde a questão acima mencionada, foi novamente pontuada (ANEXO 2B).

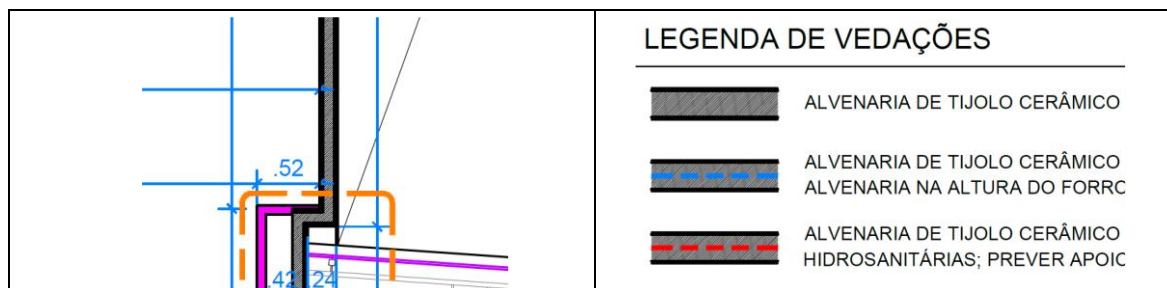
**Figura 29:** Indicação do tipo de vedação

No projeto de arquitetura referente a este pavimento (PE\_ARQPV\_004\_R14 – ANEXO 2A), existe a indicação de parede em alvenaria de tijolo cerâmico com 15cm de espessura acabada (Figura 29). A última revisão deste projeto se refere à uma redução da espessura desta parede devido à deformação da laje.

Nos documentos analisados não foi encontrada nenhuma menção a este problema. Também não foram disponibilizados os projetos em suas revisões anteriores, por isso não pôde ser checado se esta parede foi considerada como *dry-wall* em algum momento. Na tabela de revisões do projeto analisado, também não foi encontrada nenhuma informação neste sentido.
