**PARECER TÉCNICO EMERGENCIAL EM  
ENGENHEIRO PAULO DE FRONTIN - RJ**

**JANEIRO DE 2022**

**Rua Duvaldino Ferreira de Souza 357 a e b - Morro Azul**

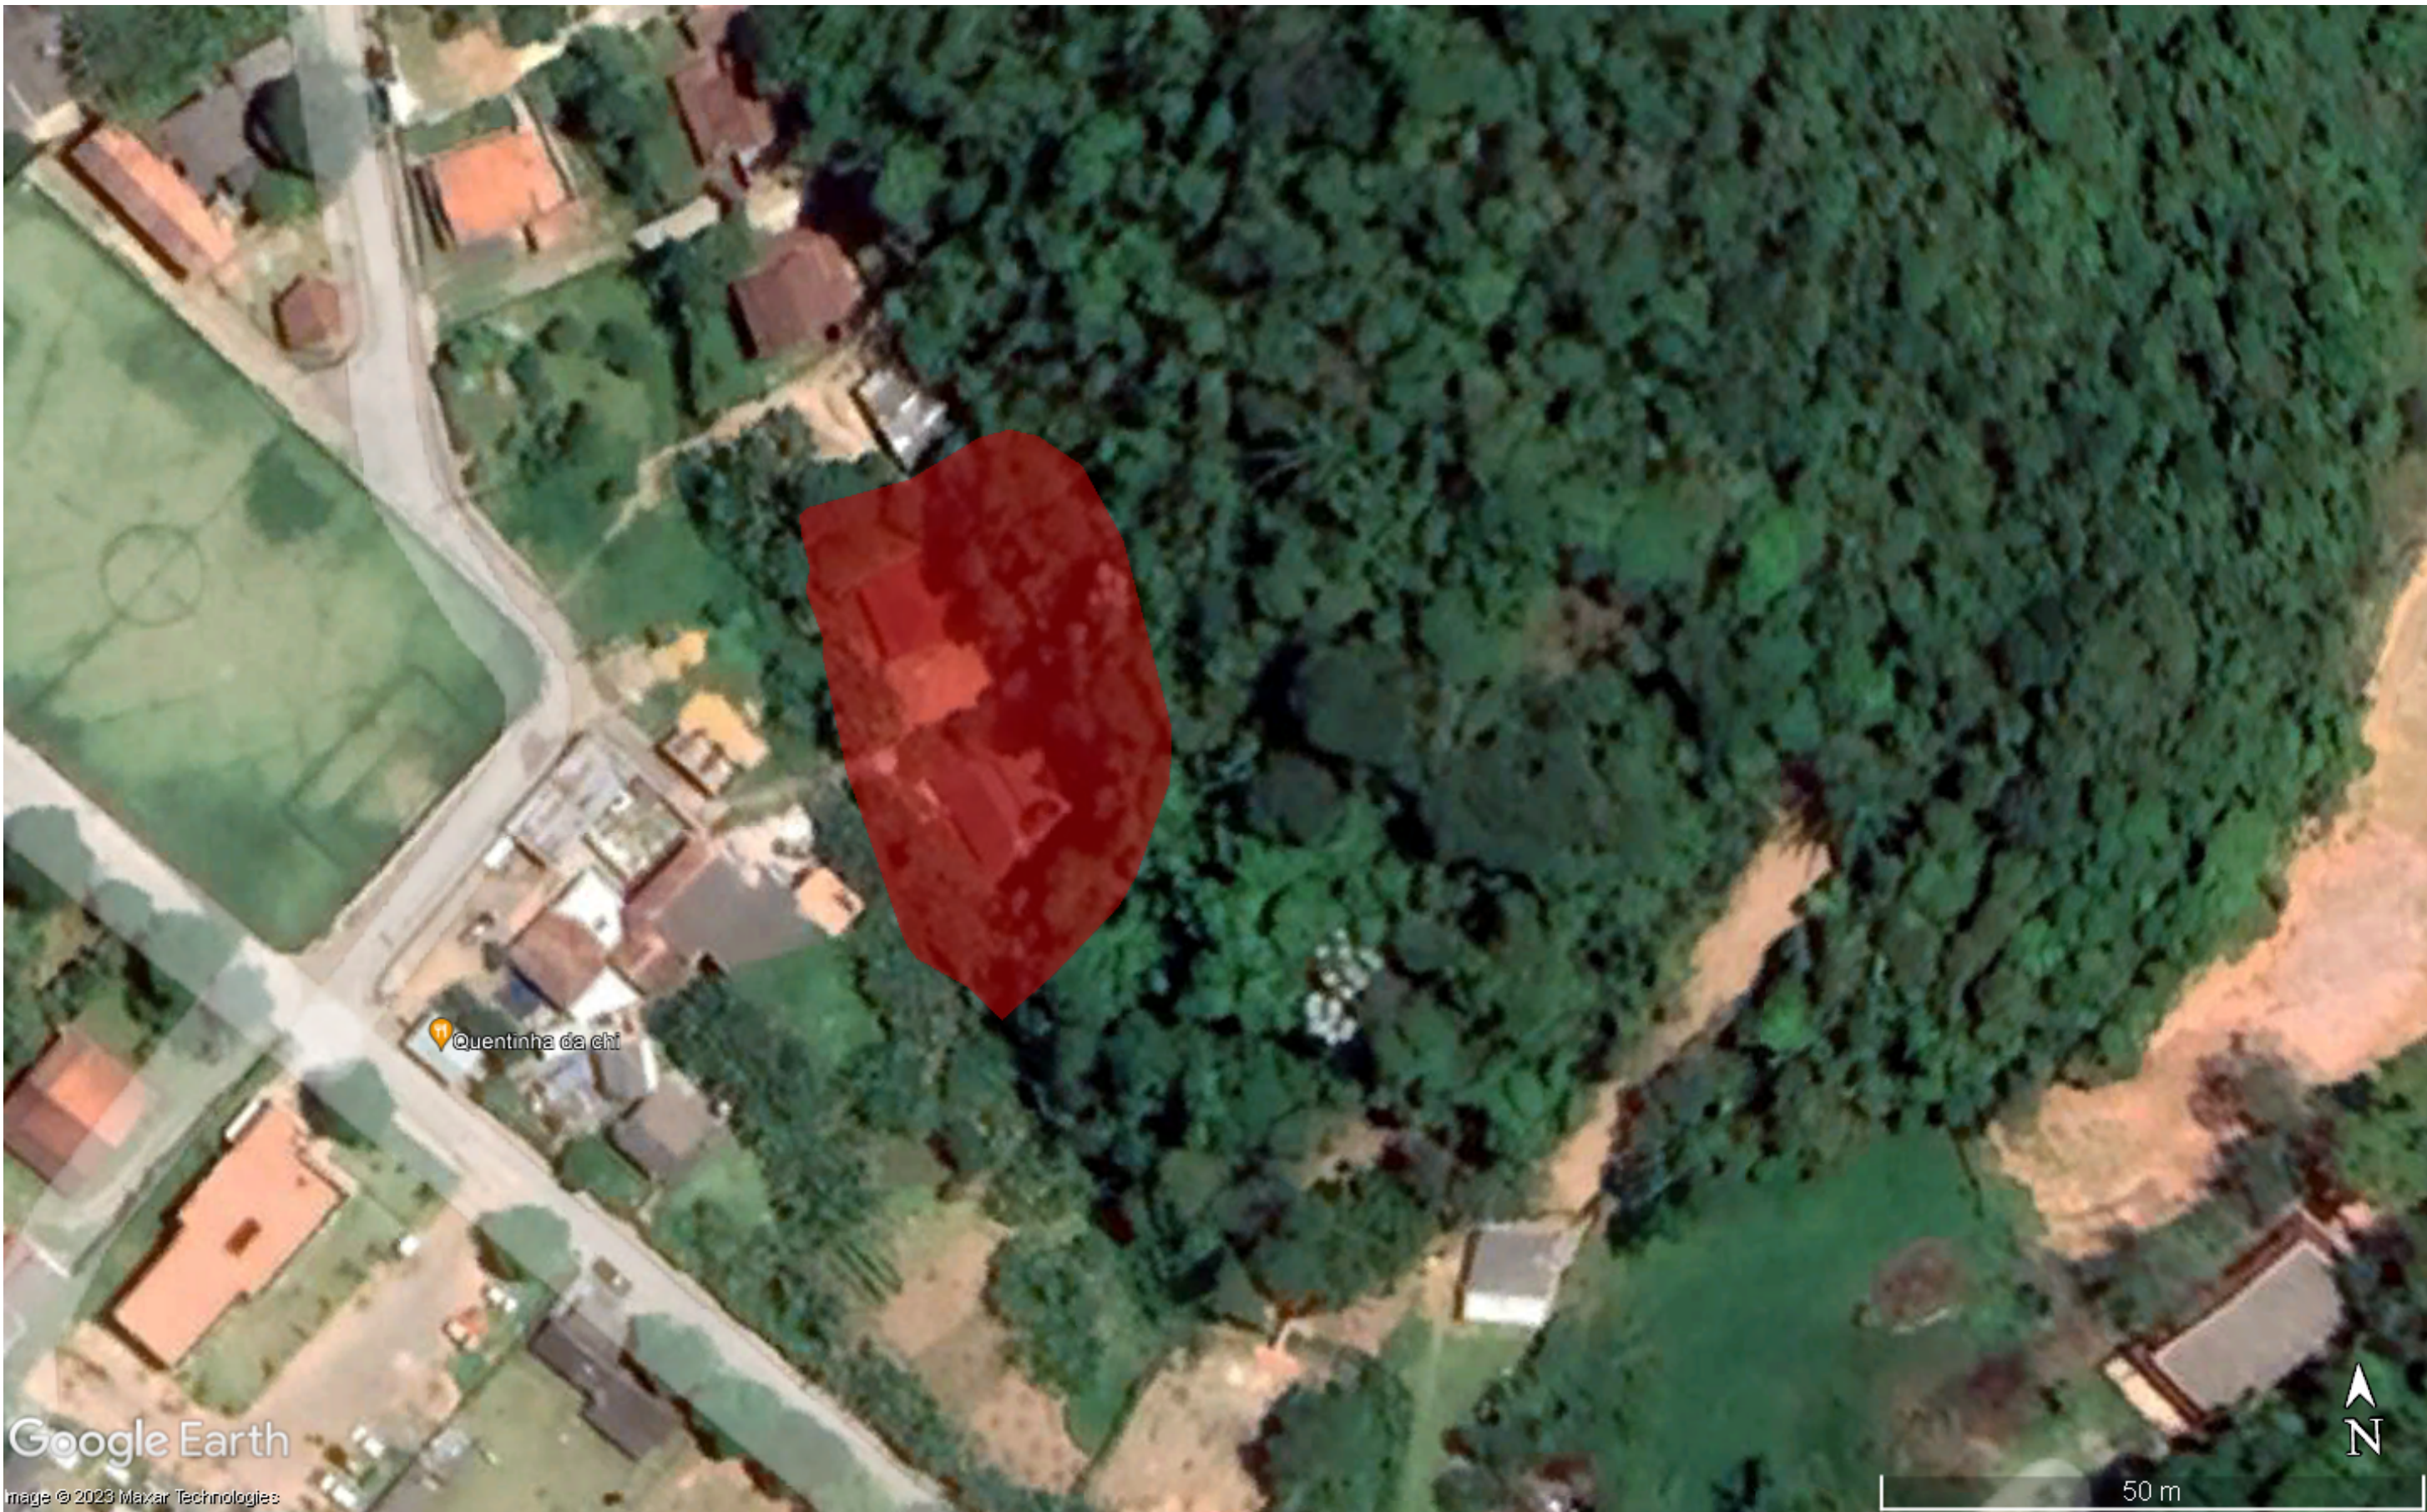
Em atendimento ao Município de Engenheiro de Paulo de Frontin, para a a realização de uma vistoria técnica emergencial, o DRM-RJ realizou no dia 13 de janeiro de 2023, a avaliação de risco a deslizamentos em uma encosta da rua Duvaldino Ferreira de Souza - Morro Azul, na altura do número 357, casas A e B. Ocorrência de deslizamento planar em um talude de corte, no dia 08/01/23, composto de solo residual maduro e jovem, com presença de vegetação densa e árvores de alto porte a montante. O talude apresenta de 10 a 12 m de altura e inclinação de 80 graus à cicatriz em negativo. O movimento de massa atingiu e destruiu dois cômodos da casa B (cozinha e sala). Há evidências de trincas na parede da moradia e no muro de alvenaria, canos de PVC expostos e direcionados para o talude, casa muito próxima ao talude e telhado sem calhas e inclinada para o talude. Na casa B, ocorreu outro deslizamento planar de solo residual, atingindo somente o fogão a lenha. O talude de corte apresenta altura de 6 a 8 m e inclinação de 80 graus à cicatriz em negativo. Foi observada uma caixa d'água a montante do talude, telhado sem calhas e inclinado para o talude, além da moradia se encontrar muito próxima do talude de corte. Tendo em vista estas evidências geotécnicas que são indicativos de instabilidade do terreno, a metodologia de classificação de risco a escorregamentos do DRM-RJ, corresponde ao Risco Remanescente. Logo, recomenda-se a fiscalização do local, a avaliação de um engenheiro qualificado para a realização de obras geotécnicas cabíveis e, principalmente, um sistema de drenagem superficial bem dimensionado para a encosta, a montante e a jusante.

Delimitação do polígono de Risco Remanescente

Cicatriz Deslizamento
