**PARECER TÉCNICO EM TERESÓPOLIS - RJ**

**FEVEREIRO DE 2023**

**BAIRRO PAINEIRAS**

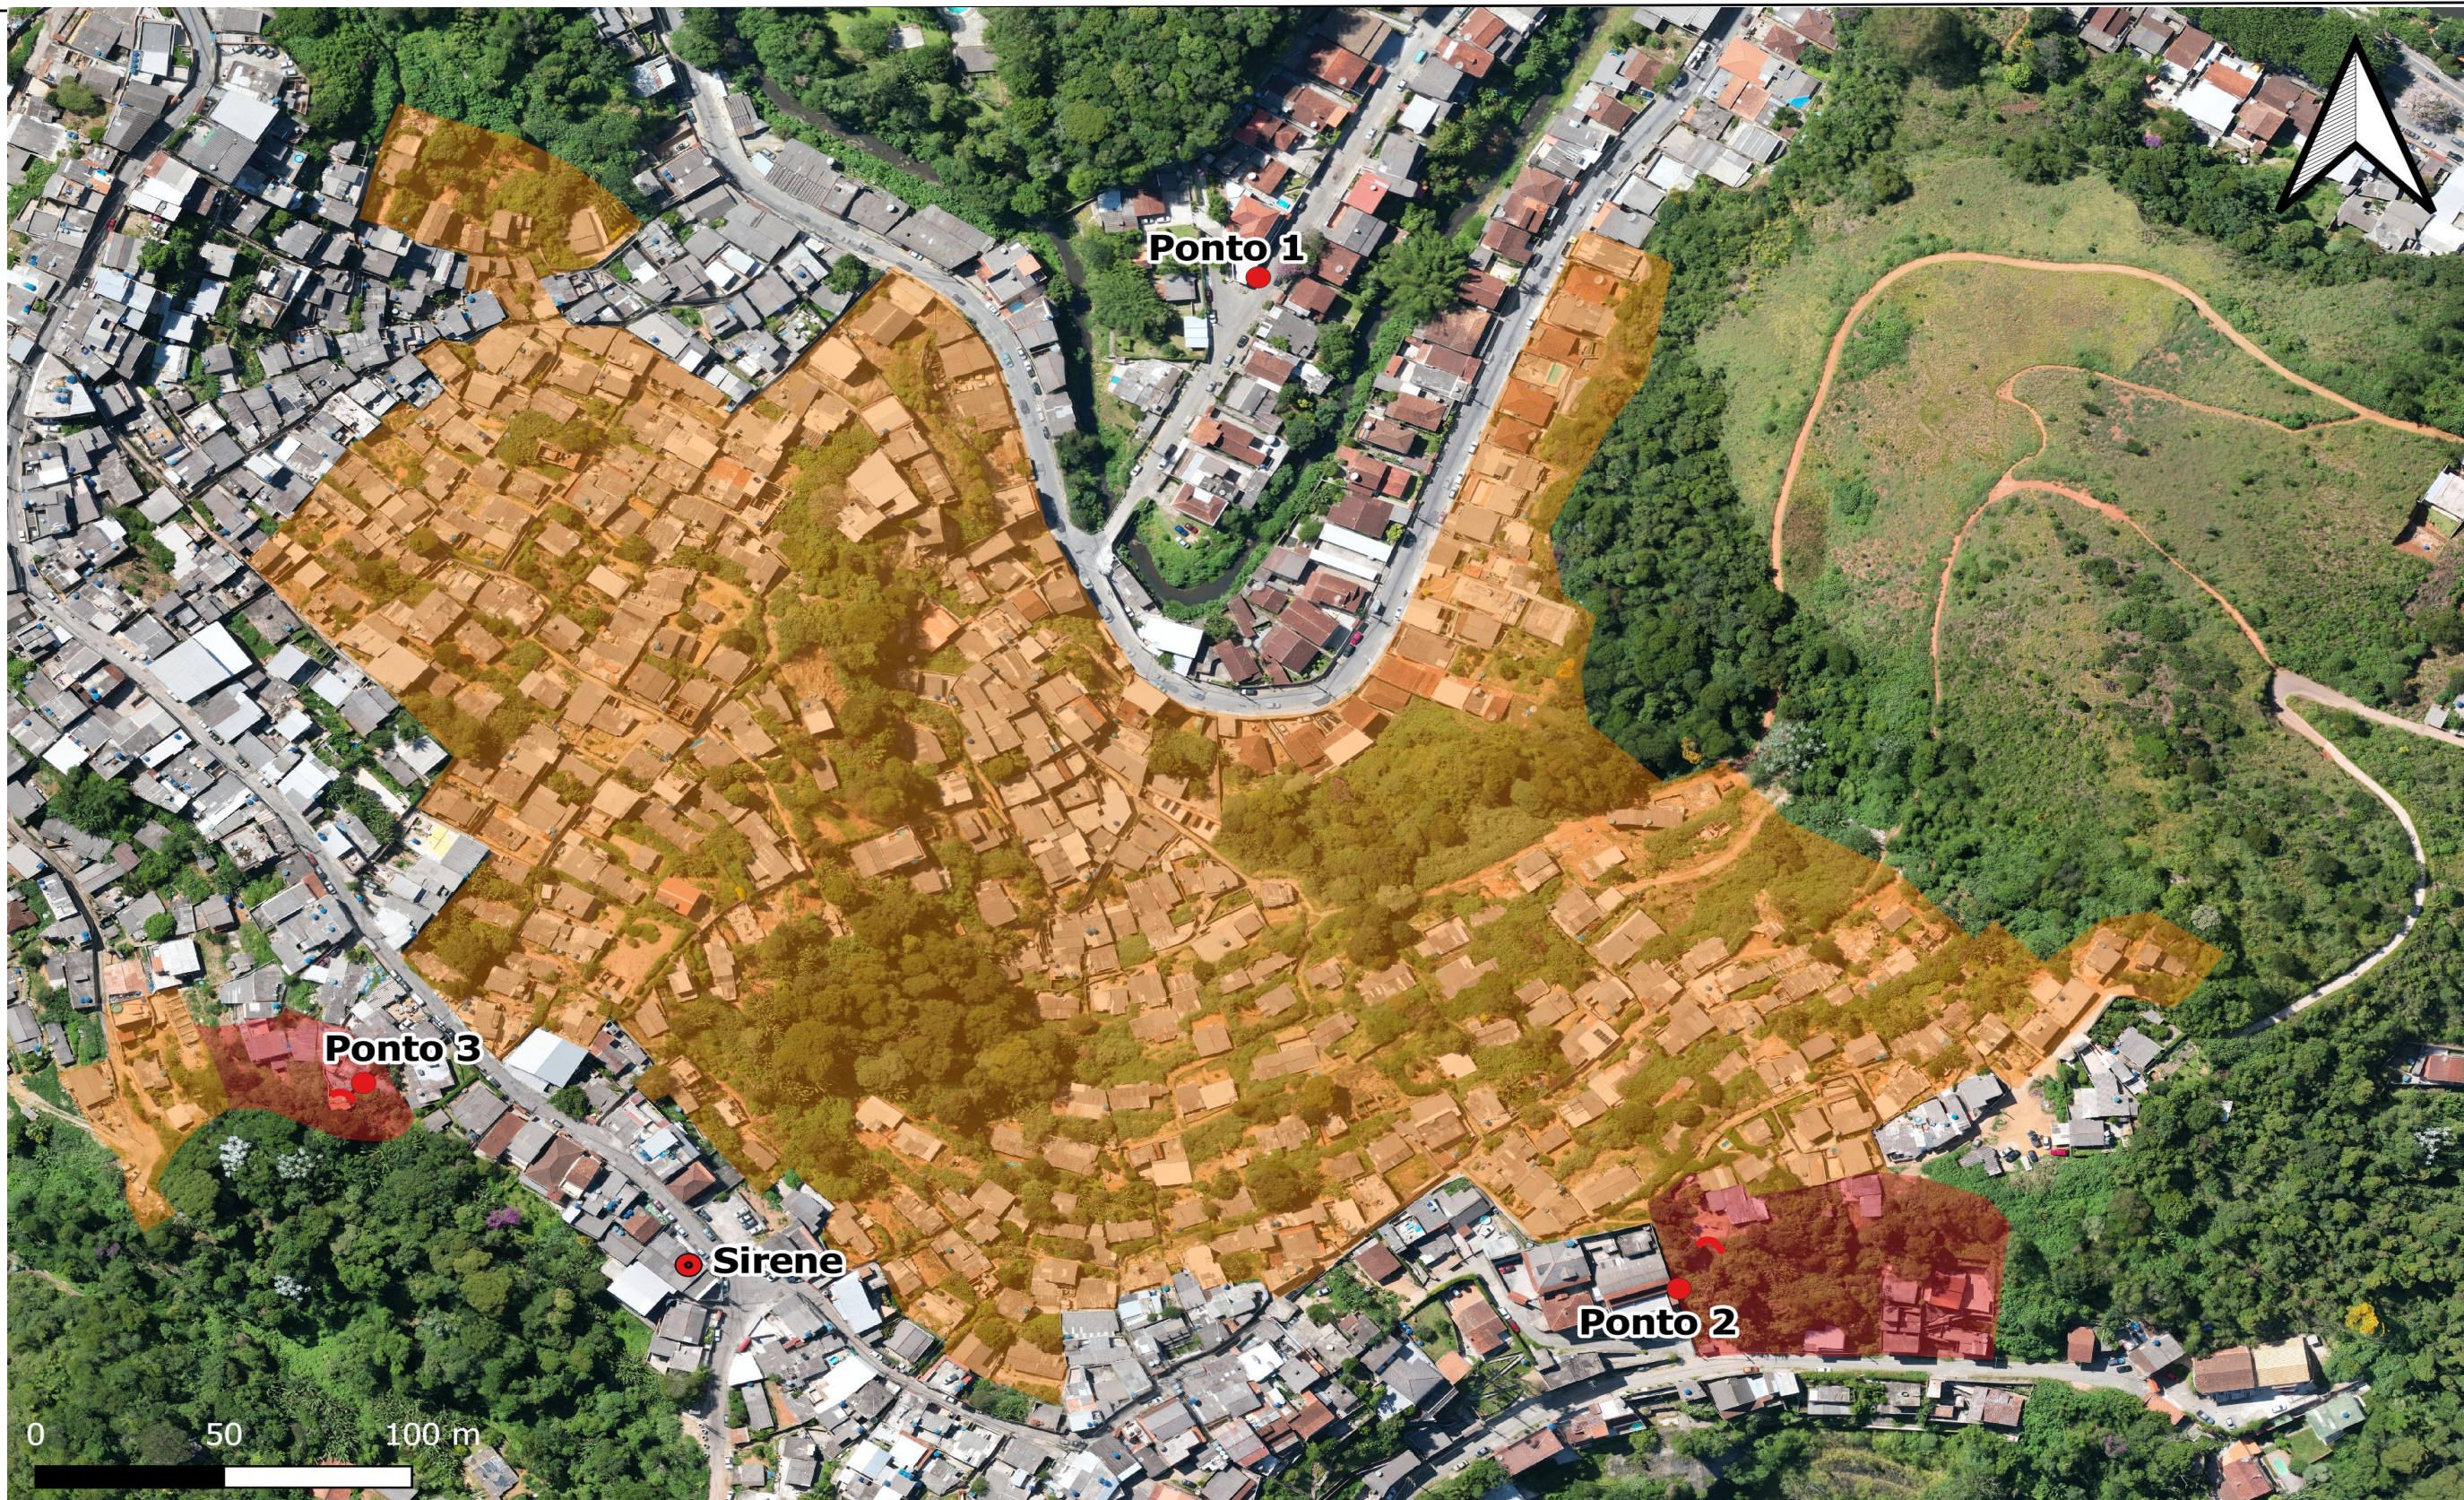
O DRM-RJ realizou, no dia 28/02/2023, em conjunto com técnicos da Defesa Civil de Teresópolis, uma vistoria técnica no bairro das Paineiras, em Teresópolis. A vistoria teve como finalidade atender a solicitação da Defesa Civil Estadual para avaliação do risco geológico na área indicada pelo município, para implementação do Sistema de Alerta e Alarme Sonoro. O pedido de ponto de **sirene**, com as coordenadas 708626.05 m E / 7520745.96 m S, encontra-se localizado na Escola Municipal Elza de Oliveira Tricano (Figura 12). A região a ser contemplada com o Sistema de Alerta e Alarme Sonoro tem alta densidade de moradias e escalonadas. Além disso, o sistema de drenagem na região é insuficiente. A encosta apresenta vegetação de todos os portes. No **Ponto 1** (coordenadas 708780.00 m E / 7521047 m S), foi possível observar, na margem oposta da drenagem, cicatrizes de deslizamentos planares pretéritas (Figuras 1 e 2). No **Ponto 2** (coordenadas 708896.00 m E / 7520749.00 m S), com ponto de referência a escada de subida para as moradias a montante, foi possível observar um talude verticalizado, com aproximadamente 4 metros de altura, e processo erosivo predominante no solo residual (Figura 6). Todavia, as raízes das árvores estão expostas e, em alguns setores, observa-se inclinação em negativo. No sopé do talude de corte, há depósito de lixo e entulhos. Acessando a escadaria, foi possível observar cicatrizes de deslizamentos planares pretéritas na encosta de aproximadamente 25 metros de altura (Figuras 3, 5 e 7). O material mobilizado obstruiu a escadaria, mas não atingiu a parede da residência ao lado. Esse material é composto de solo residual maduro, vegetação densa e galhos de árvores. Nota-se a presença de lixo e entulhos neste setor do deslizamento. Segundo a Defesa Civil, esse movimento de massa ocorreu há cerca de 2 meses (Dezembro de 2022). Havendo mais de 100 residências a montante, este não é o único acesso para as moradias. Foram observadas a montante, precariedade na servidão, trincas no pavimento e cicatrizes de movimentação do terreno (Figuras 4 e 8). Ademais, no **Ponto 3** (coordenadas 708536.00 m E / 7520794 m S), há uma cicatriz de deslizamento planar pretérito, com aproximadamente 4 metros de altura, que atingiu uma moradia (Figuras 10 e 11). Em todo o trajeto para o local do deslizamento, é possível observar a precariedade no sistema de drenagem (Figura 9) e a alta vulnerabilidade das moradias. Além disso, algumas residências estão construídas em cristas de taludes de corte, variando de 2 a 3 metros de altura. Nessa localidade, também foi identificado aterro. Por fim, devido as principais características de instabilidade e ao tipo de ocupação da área, a região foi classificada como **Risco Muito Alto** (áreas de ocorrência do movimento de massa) e **Risco Alto**.

- Ponto da Sirene
- Pontos de vistoria
- Delimitação da área de risco muito alto
- Delimitação da área de risco alto
- Cicatrizes de deslizamentos pretéritas
