## RELATÓRIO DE FISCALIZAÇÃO AGENERSA/CASAN Nº 08/2024

**Concessionária:** Águas do Rio 1

**Assunto:** Rompimento de tubulação DN 400mm

**Local:** Av. Niemeyer – São Conrado

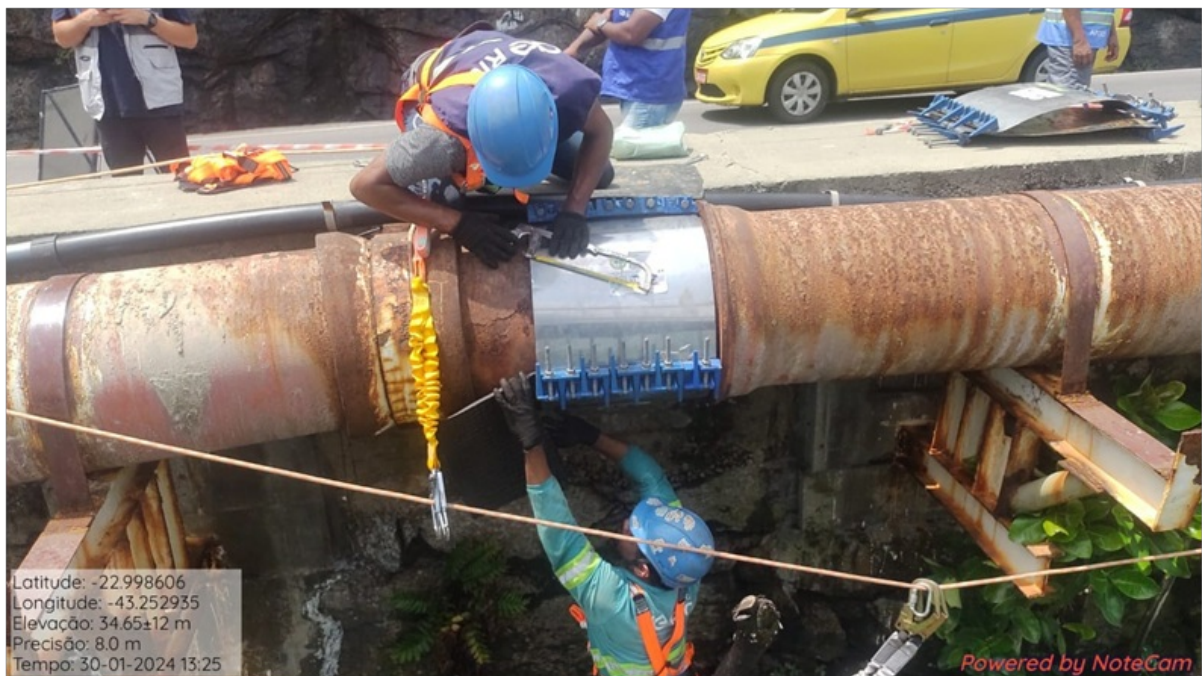
Foto 02 - Instalação da abraçadeira de reparo DN 500mm

Finalmente, foi empregada uma abraçadeira de 500 mm, fabricada na oficina própria da Concessionária, a qual demonstrou eficácia na contenção do vazamento.

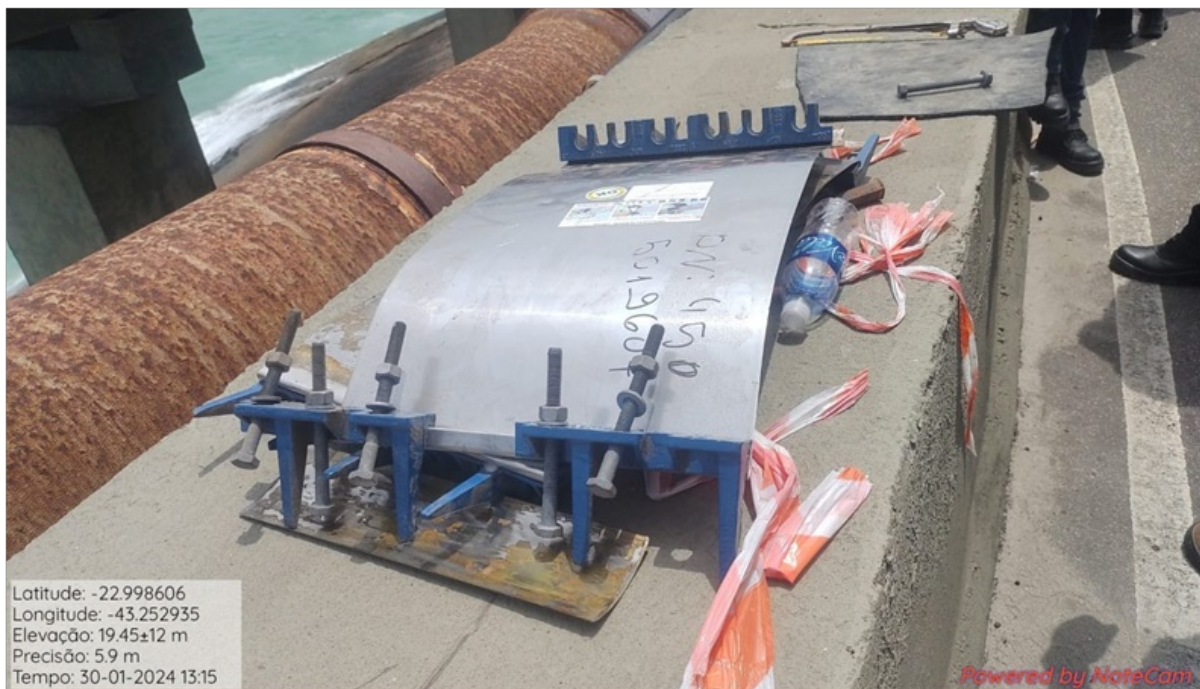
Foto 03 - Abraçadeira DN 450mm

Após o esgotamento da tubulação de recalque, os técnicos da Concessionária iniciaram o reparo. Optaram pelo uso de uma abraçadeira de reparo. Em um primeiro momento, utilizaram uma abraçadeira de reparo de 450 mm com manta para a vedação, porém esta se mostrou ineficiente. Posteriormente, foi utilizada uma abraçadeira de reparo de 500 mm com manta e espuma expansiva. No entanto, após a retomada da Estação Elevatória de Esgoto São Conrado, identificou-se um vazamento, sendo necessária uma substituição adicional.

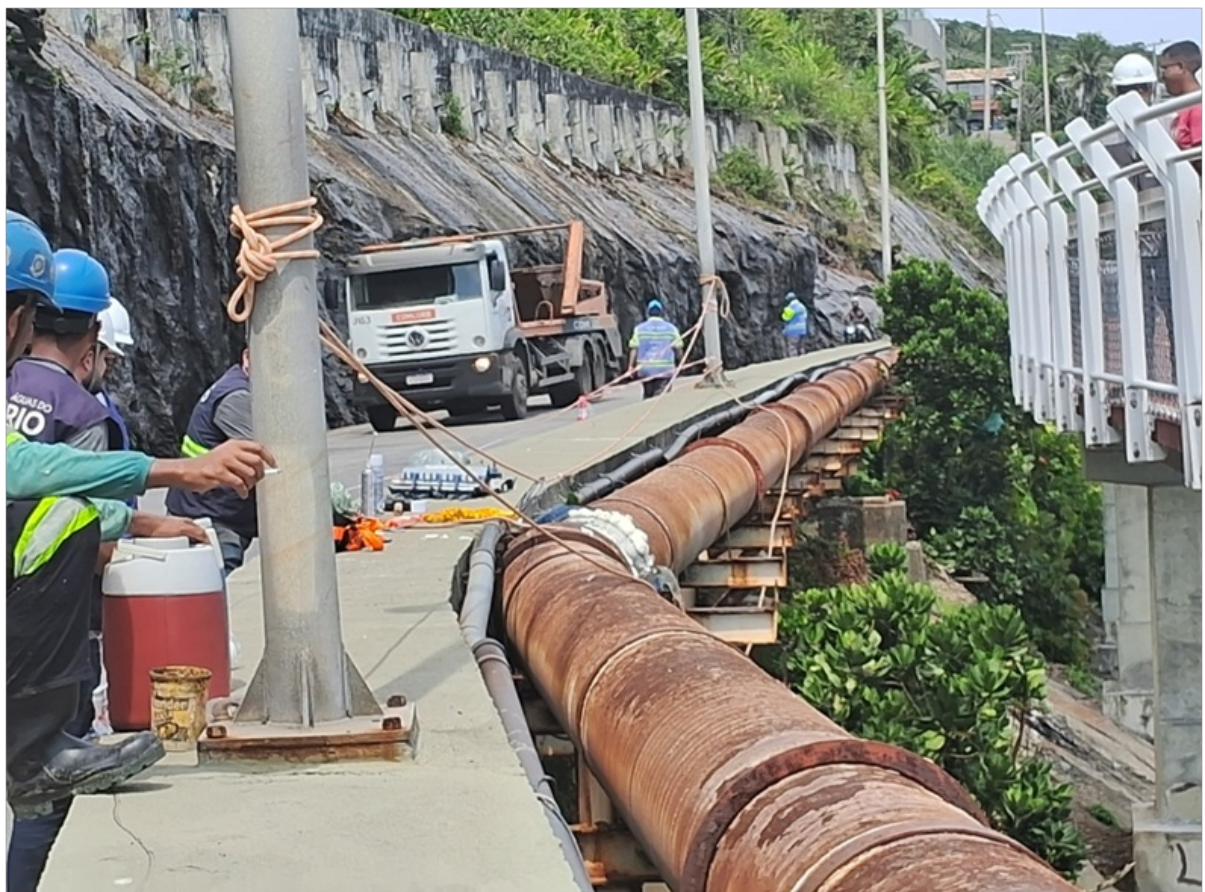
Foto 04 - Local do rompimento

Todavia, tendo em vista das condições da referida tubulação em foco, na qual se encontram sinais de deterioração avançada, esta Câmara Técnica solicita à Concessionária a apresentação de estudos técnicos ou planos relacionados a medidas preventivas, visando assegurar a integridade e a confiabilidade do sistema a longo prazo.

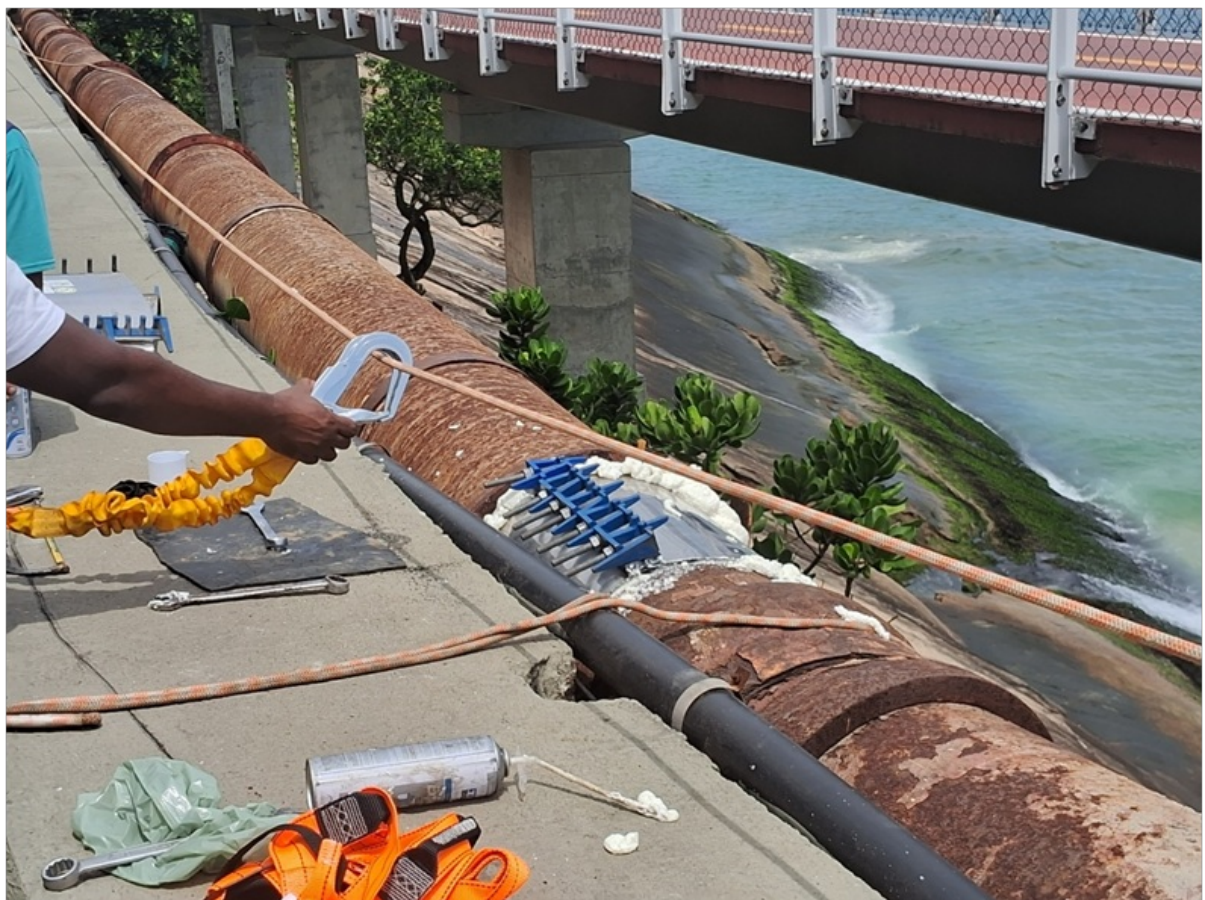
Foto 05 - Local do rompimento

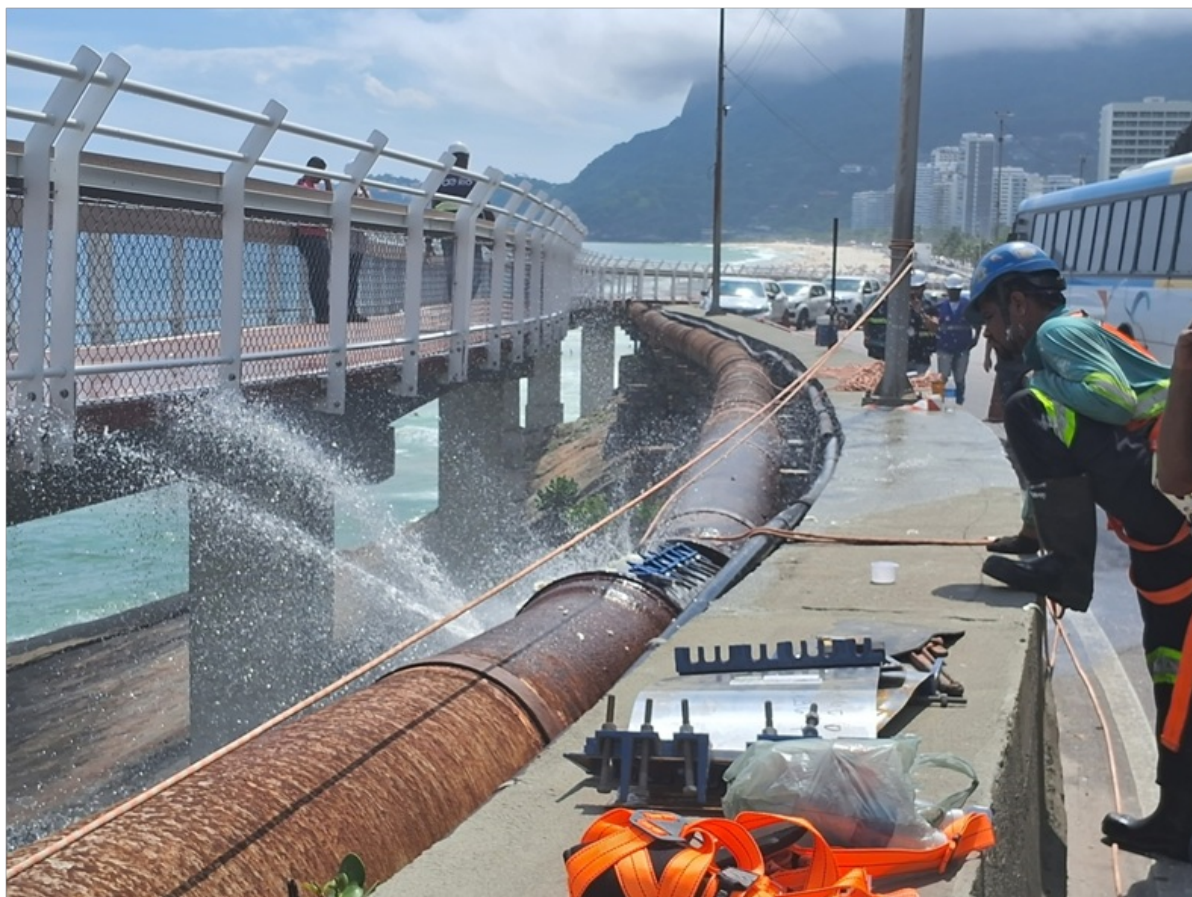
Foto 06 - Retorno do vazamento após retomada da EEE São Conrado

Dessa forma, novamente, foi necessário interromper a operação da Estação Elevatória de Esgoto São Conrado com objetivo de esvaziamento da tubulação de recalque para realizar um novo reparo.
