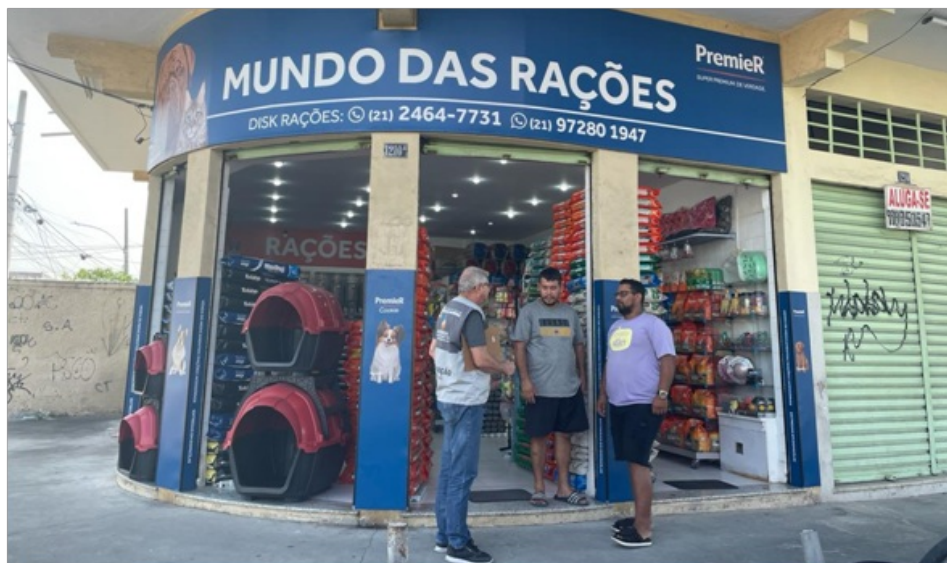
Foi verificado que o imóvel em questão trata-se de um comércio de pequeno porte (venda de produtos para pet) (foto 1), ao qual a proprietária do imóvel, Marli Ferreira Santos, formalizou reclamação junto a Ouvidoria da AGENERSA, informando que a Concessionária estava solicitando o remanejamento do hidrômetro do imóvel para a calçada, o que não foi permitido por ela.

Foto 1 - Vistoria no imóvel nº 1210 Lj A, na Estrada Henrique de Melo em Bento Ribeiro.

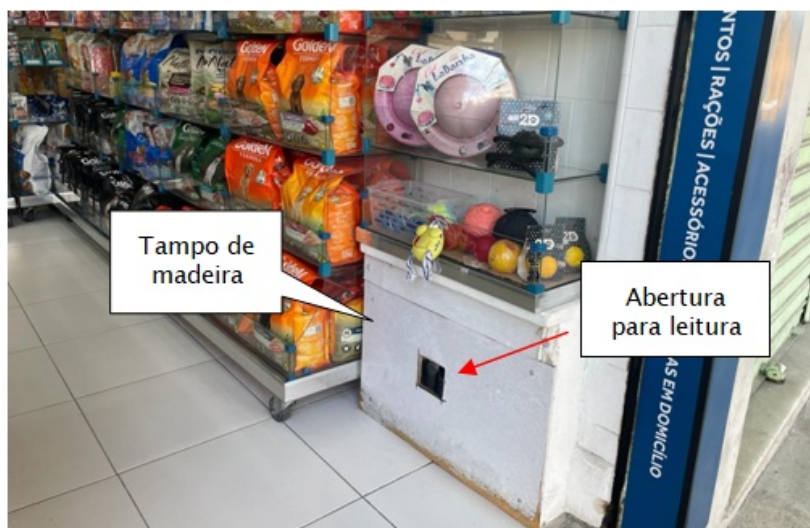
O imóvel possui matrícula 400191129-8 e o hidrômetro se encontra dentro da loja, próximo a entrada. A caixa de proteção do hidrômetro tem tampa de madeira parafusada, com uma pequena abertura para visualização da leitura (foto 2).

Foto 2 - Localização do hidrômetro dentro do imóvel, protegido por uma tampa de madeira parafusada.

Constatou-se por meio da vistoria que o local em que o hidrômetro está instalado é de fácil acesso, porém a caixa de proteção, em uso pelo responsável pelo imóvel, dificulta a realização da leitura e de acordo com o Art 52, § 3º do Regulamento dos serviços de abastecimento de água e esgotamento sanitário, fica VEDADA atravancar a CAIXA DE PROTEÇÃO com qualquer obstáculo ou instalação que dificulte a fácil remoção dos aparelhos ou leitura do HIDRÔMETRO. Diante disto, recomenda-se que o responsável realize a adequação da caixa de proteção e o não atendimento do mesmo pode ensejar no remanejamento do hidrômetro para a via pública, com base no dispositivo legal acima mencionado.

Recomenda-se que a Concessionária disponibilize ao responsável pelo imóvel, as especificações da padronização da caixa de proteção adequada do hidrômetro. Se o responsável não proceder a regularização da caixa de proteção, orienta-se que a concessionária realize o remanejamento do hidrômetro para a via pública.

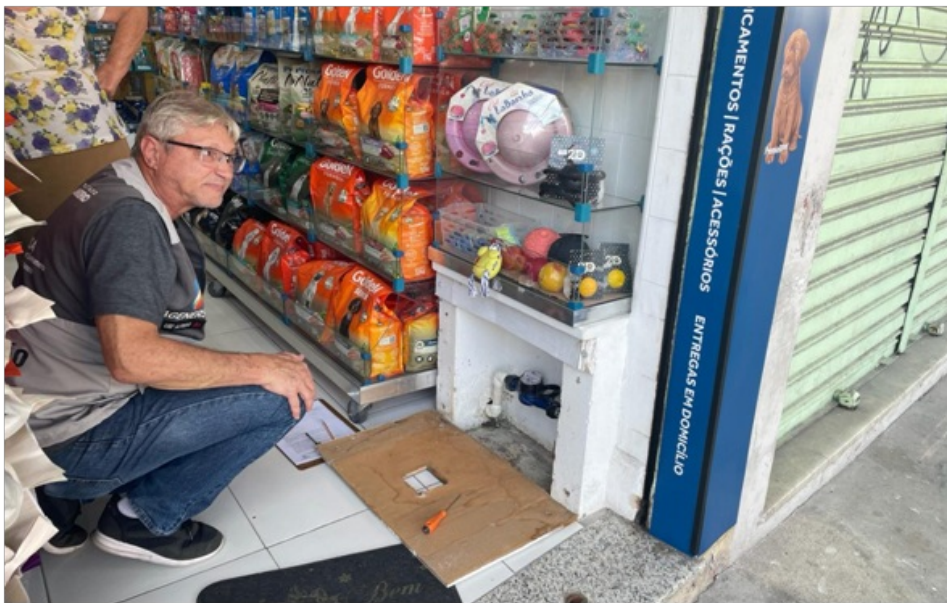
A equipe da CASAN/FISCALIZAÇÃO solicitou autorização para a abertura da tampa de madeira (foto 3), para verificar as condições do hidrômetro.

Foto 3 - Remoção da tampa de madeira, pela equipe da AGENERSA/CASAN, para verificação das condições do hidrômetro.

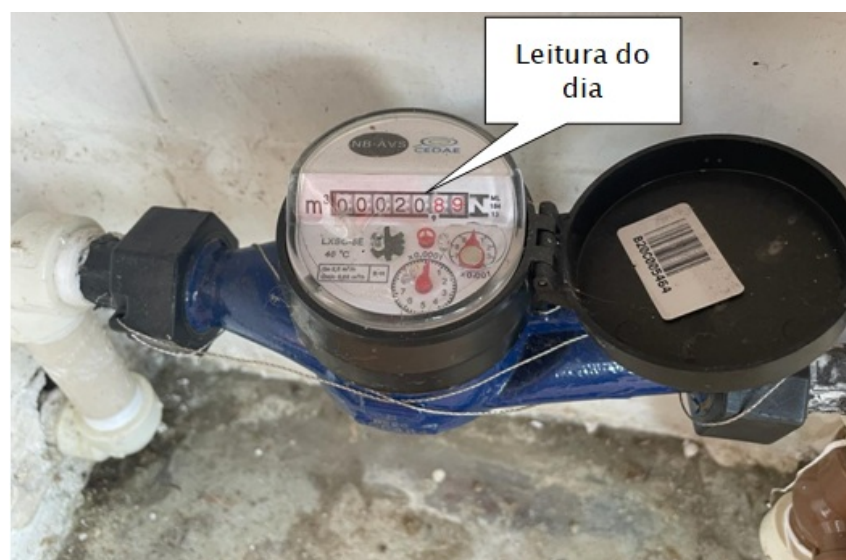
- Nº Hidrômetro: B20C005464;
- Leitura do dia: 0020 m<sup>3</sup> (foto 4);
- Lacre relojoeira: SDU720029-5, sem sinais de violação (foto 5);
- Lacre Virola (tipo âncora): ARM1423643, sem sinais de violação (foto 5);

Foto 4 - Hidrômetro com tampa aberta para aferição da leitura.

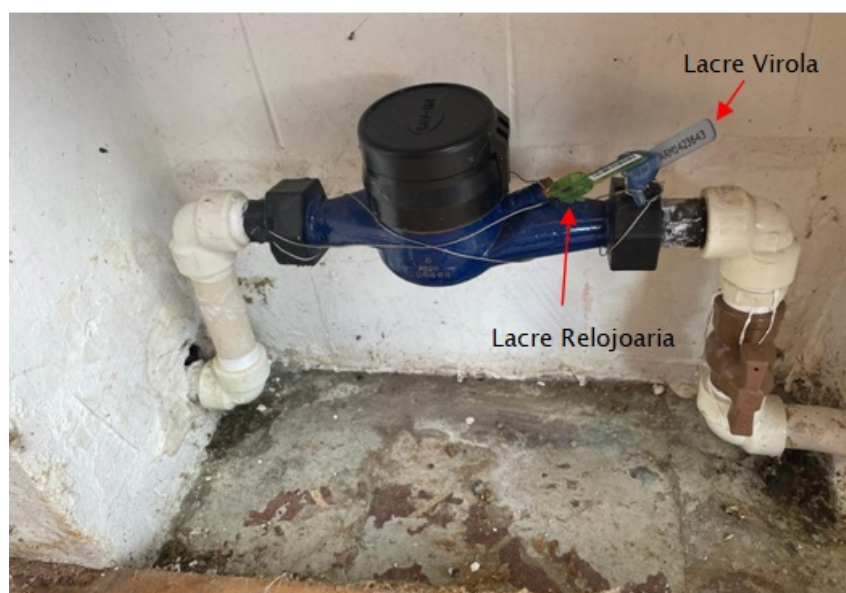
Foto 5 - Hidrômetro com visor fechado e identificação dos lacres.
