## **RELATÓRIO DE FISCALIZAÇÃO AGENERSA/CASAN Nº 062/2024**

| <b>Processo:</b> | 480002/003700/2024 | <b>Data</b> | 29/04/2024 |
| <b>Local Fiscalizado</b> | Rua Itacuruça, lote 30, quadra 5, casa 1- Coroa Grande – Itaguaí -RJ | | |
| <b>Tipo da Ocorrência</b> | Desabastecimento de água | | |

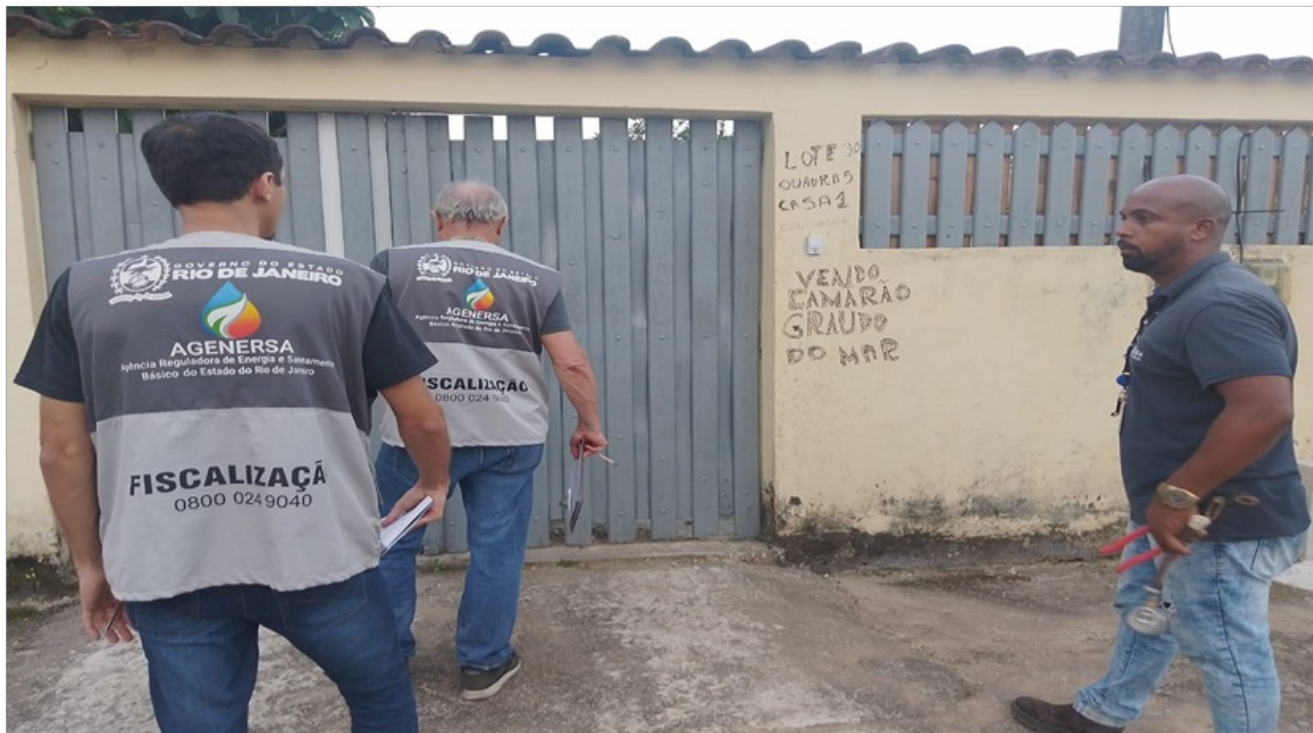
Em vistoria realizada pela equipe da CASAN/FISCALIZAÇÃO no endereço do reclamante, Sr. Silvio Xavier, informou que não havia falta d'água.

Foto 1 – Vistoria no lote 30, quadra 5, casa 1, da rua Itacuruça, lote 30, quadra 5, casa 1

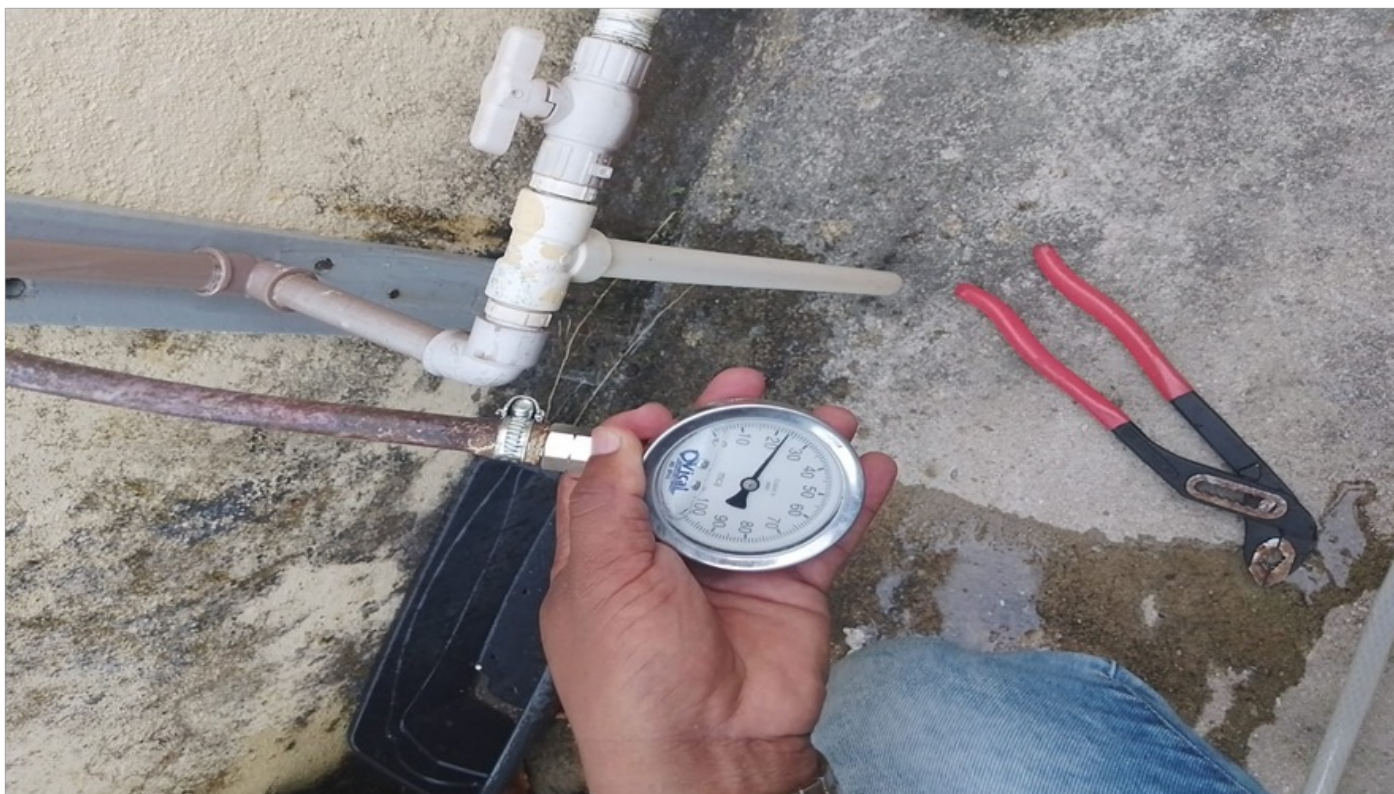
No ato da vistoria, foi verificado que o citado imóvel estava sendo abastecido, com pressão manométrica de 33 MCA, às 17:20 horas (fotos 2). Pressão manométrica de acordo com o recomendado pela NBR 12218.

Foto 2 – Pressão manométrica medida no lote 30, quadra 5, casa1, da rua Itacuruça (23 MCA)

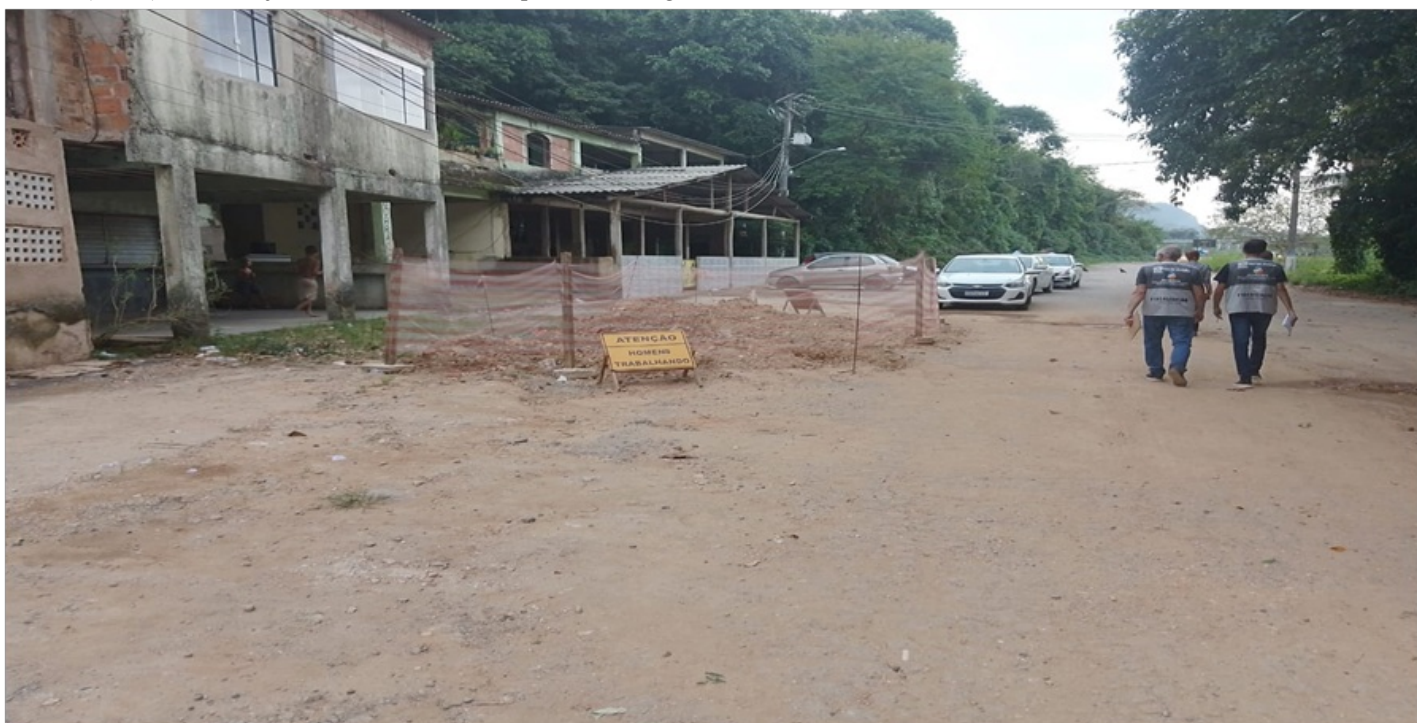
Foto 3 – Local onde será instalado o filtro para retenção de sólidos

Conforme o Coordenador de Operações, será instalado um filtro no tronco alimentador, responsável pelo abastecimento do bairro de Coroa Grande (foto 3), com o objetivo de reter os sólidos presentes na água.
