## **RELATÓRIO DE FISCALIZAÇÃO AGENERSA/CASAN Nº 063/2024**

| <b>Processo:</b> | 480002/003700/2024 | <b>Data</b> | 29/04/2024 |
| <b>Local Fiscalizado</b> | Rua Ema, bairro Coroa Grande, município de Itaguaí, RJ | | |
| <b>Tipo da Ocorrência</b> | Desabastecimento de água | | |

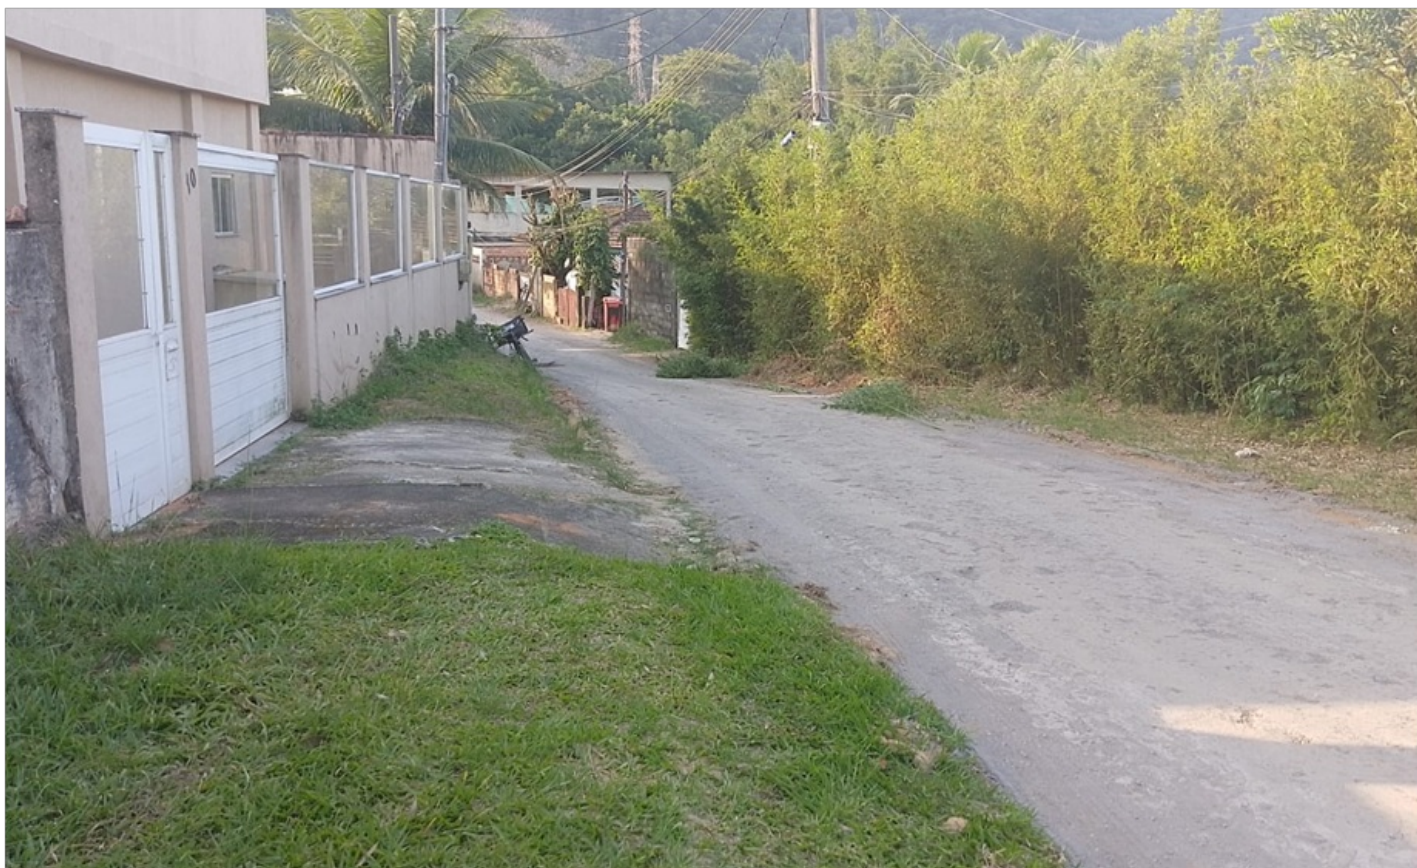
Constatamos que o logradouro em questão se encontra em um ponto alto do bairro, conforme Google Earth, aproximadamente 38 metros acima do nível do mar (foto 1).

Foto 1 - Vista do logradouro (rua Ema)

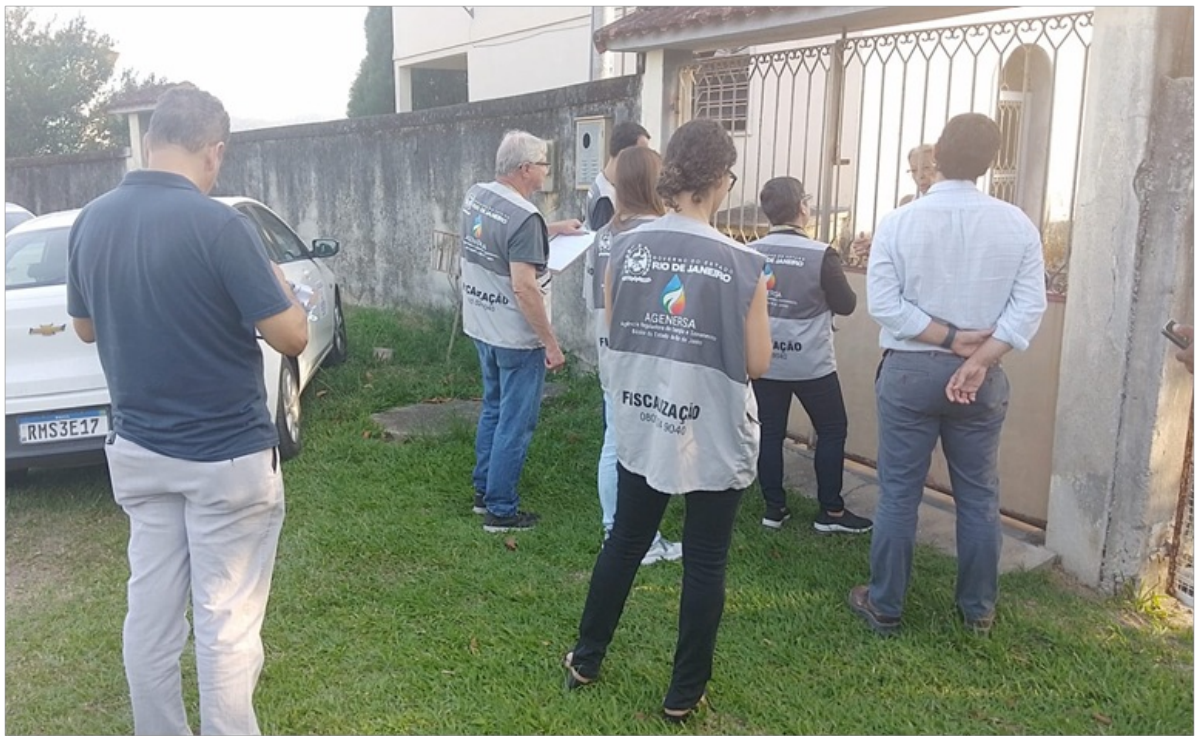
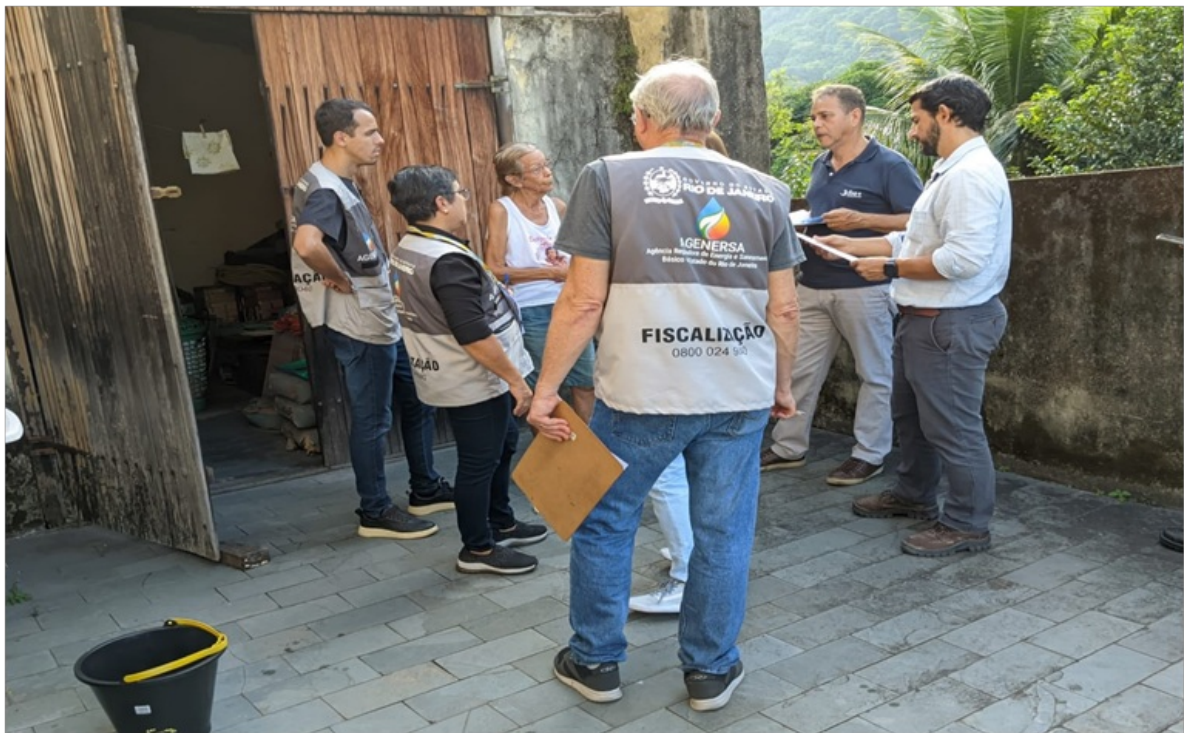
A equipe da CASAN/Fiscalização vistoriou o imóvel nº 12 (fotos 2 e 3). A usuária, Sra. Cirlei Magno de Oliveira, informou que no mês de março/2024, a residência ficou desabastecida durante uma semana. Citou também que, geralmente o imóvel é abastecido de 2 a 3 vezes por semana.

Foto 2 - Vistoria no imóvel nº 12 da rua Ema

Foto 3 - Vistoria no imóvel nº 12 da rua Ema

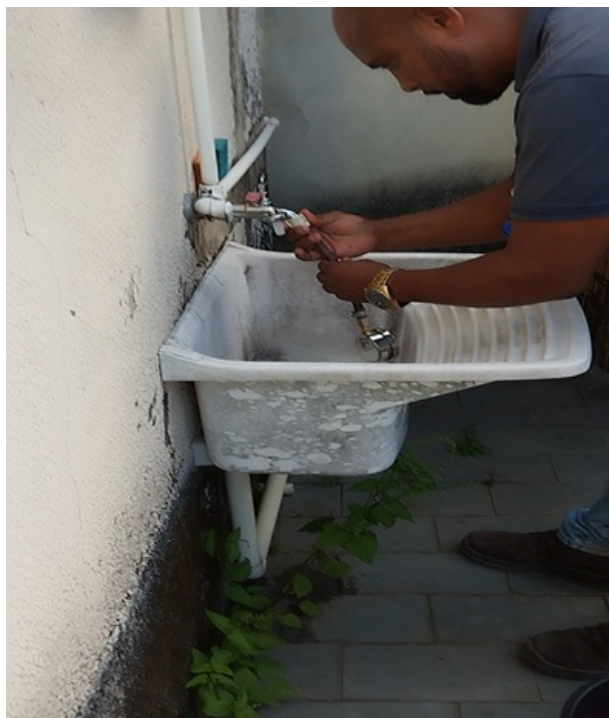
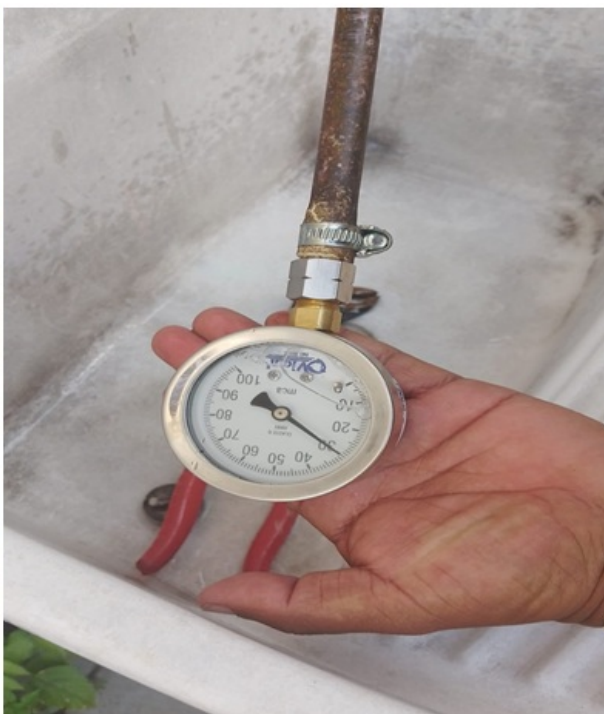
No ato da vistoria, foi verificado que o citado imóvel estava sendo abastecido, com pressão manométrica de 30 MCA, às 16:05 horas (fotos 4 e 5).

Foto 4 e 5 - Pressão manométrica medida no imóvel nº 12 da rua Ema (30 MCA).

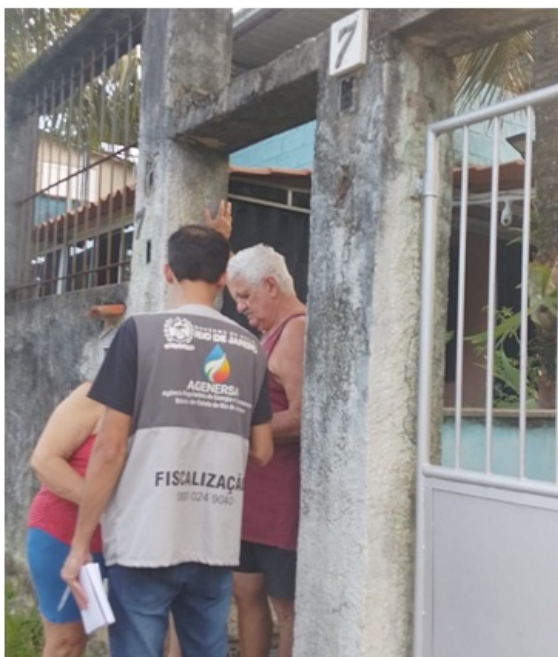
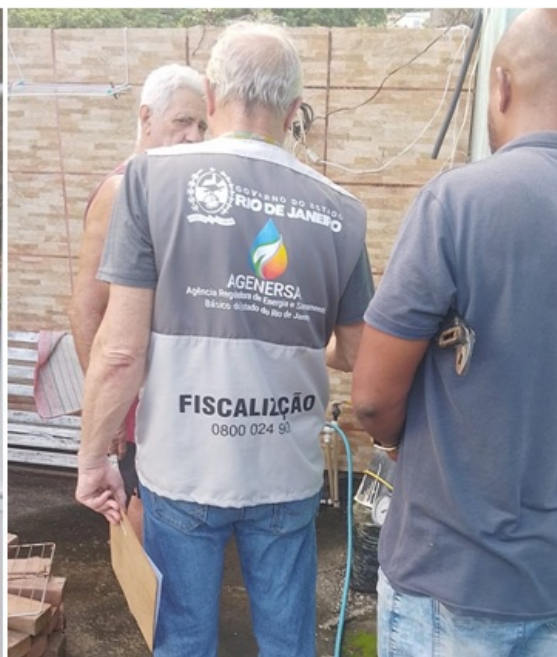
Foram vistoriadas também as residências números 6 e 7, cujos moradores são Virgínia de Assis Jesus e Arnaldo Alves da Silva, respectivamente (foto 6 e 7).

Foto 6 e 7 - Vistoria no imóvel

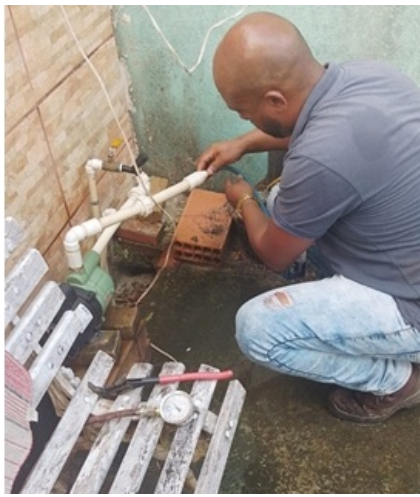
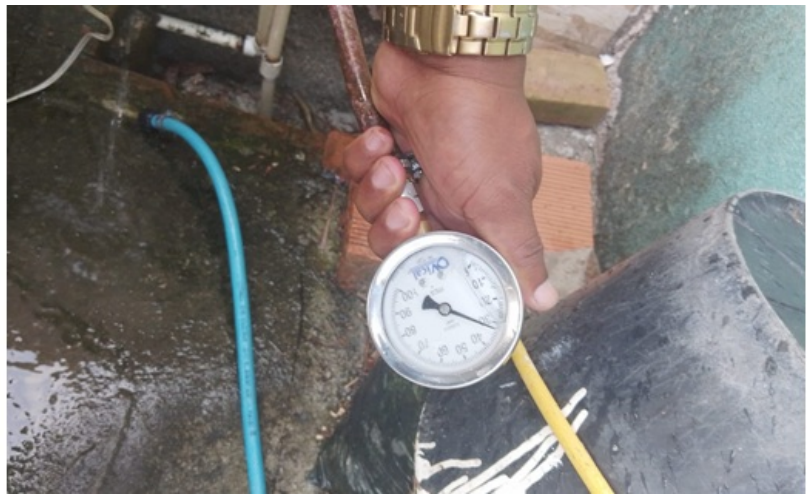
Estes moradores corroboram as informações citadas pela senhora Cirlei. No momento da vistoria, os dois imóveis também estavam sendo abastecidos. Foi medida a pressão manométrica de 32 MCA, na residência número 7, às 16:15 horas (fotos 8 e 9).

Foto 8 e 9 - Verificando a Pressão nos imóveis

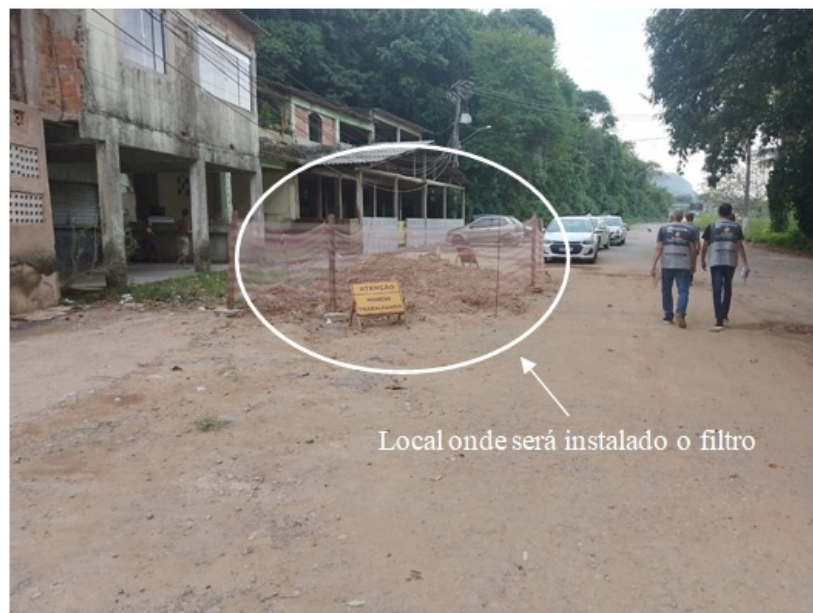
Também foi informado pelo Coordenador de Operações de Itaguaí e Seropédica, que será instalado um filtro no tronco alimentador responsável também por abastecer o bairro de Coroa Grande (foto 10). Esta instalação ficará na rua auxiliar da Rodovia Rio-Santos, próximo a entrada de Itacuruça e visa a retenção de sólidos presentes na água.

Foto 10 - Local onde será instalado o filtro para retenção de sólidos
