**RELATÓRIO DE FISCALIZAÇÃO AGENERSA/CASAN Nº 070/2024**

| <b>Local Fiscalizado:</b> | EEE Aquarela do Brasil | | |
| <b>Objetivo da Fiscalização:</b> | Verificar Operação dos equipamentos | | |

O presente processo apresenta o relatório decorrente da 1ª Fiscalização Programada ao Sistema de Esgotamento Sanitário (SES) do Bloco 01, realizada em 02/04/2024, na Estação Elevatória de Esgoto Aquarela do Brasil (EEE 96 / Aquarela do Brasil) no bairro de São Conrado na Cidade do Rio de Janeiro.

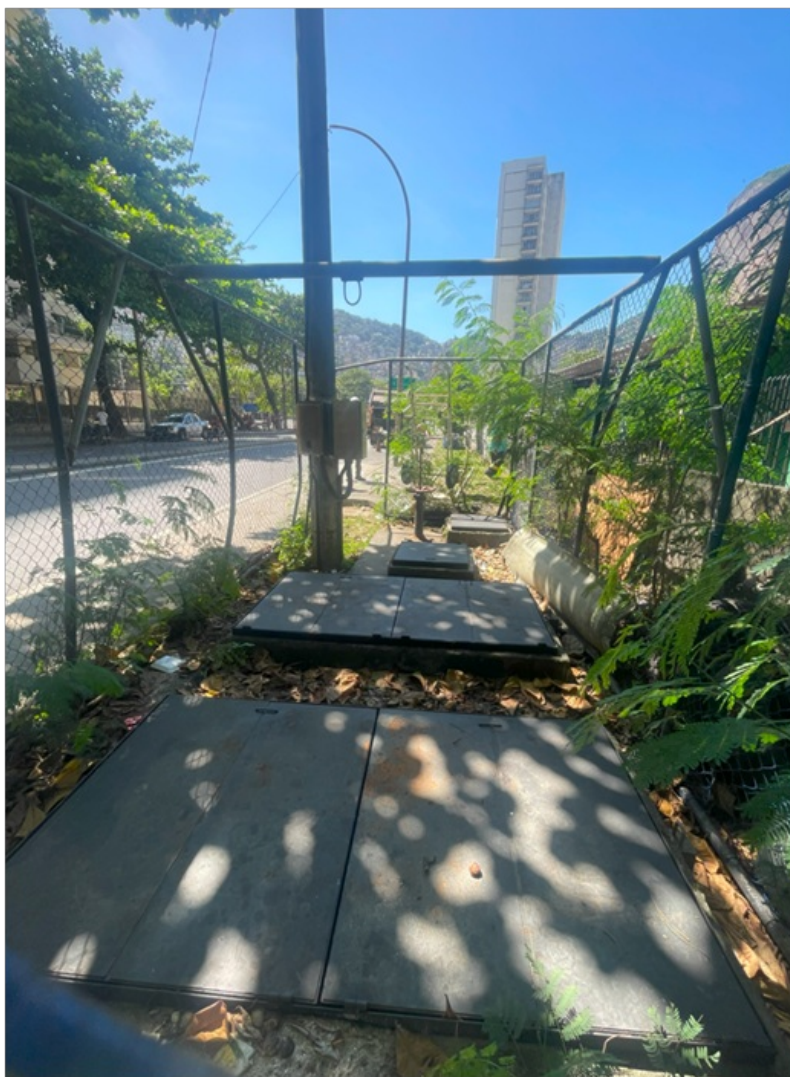
A EEE Aquarela do Brasil (foto 1) não possui identificação nem acesso restrito, sendo localizada em área pública com boa iluminação natural e pouca iluminação artificial - do próprio local público – além, de permitir livre circulação aos operadores que são os mesmos da EEE São Conrado.

Foto 1: EEE Aquarela do Brasil

1. Providenciar a identificação da unidade;
2. Providenciar a conservação e proteção do local, incluindo a renovação da sinalização de choque elétrico no painel elétrico;
3. Providenciar adequação da fiação elétrica no poço de sucção;
4. Providenciar registros *in loco* de manutenções realizadas;
5. Providenciar o Prontuário de Instalações Elétricas, Atestado de Saúde Ocupacional e outros documentos.

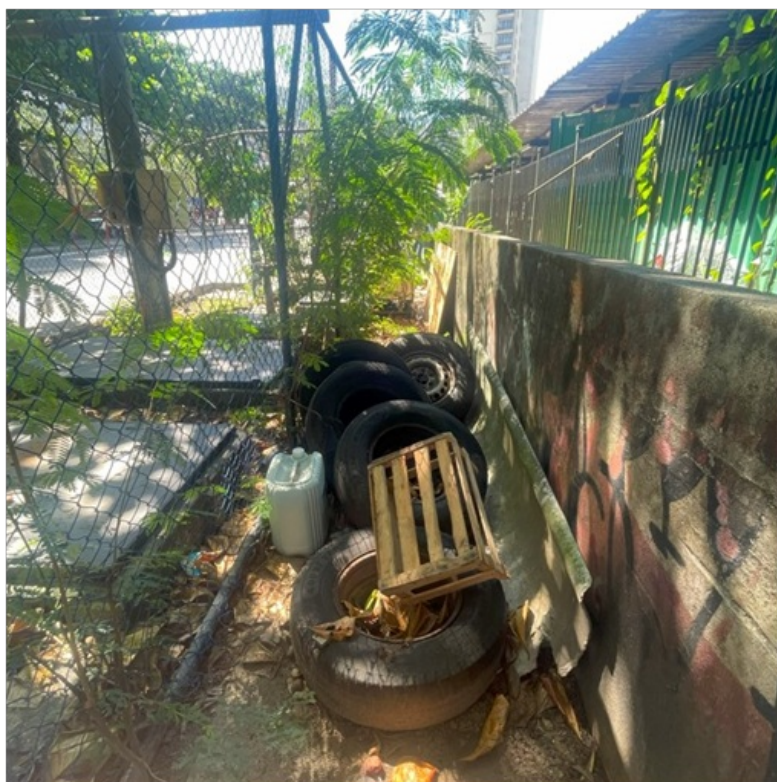
A elevatória Aquarela do Brasil não apresenta bom estado de conservação, inclusive apresentando acúmulo de resíduos sólidos no local (foto 2). O poço de sucção estava devidamente tampado e o painel elétrico estava em bom estado de conservação (foto 3), porém não estavam protegidos adequadamente e possuem sinalização desgastada de risco de choque elétrico (foto 4). A Estação não possui dispositivos para detecção de anormalidades, ligação de gerador de emergência ou extravasor no poço de entrada. Foi relatado pelo operador que as bombas serão conectadas ao Centro de Controle Operacional (CCO) da Águas do Rio.

Foto 2: Descarte irregular de resíduos sólidos

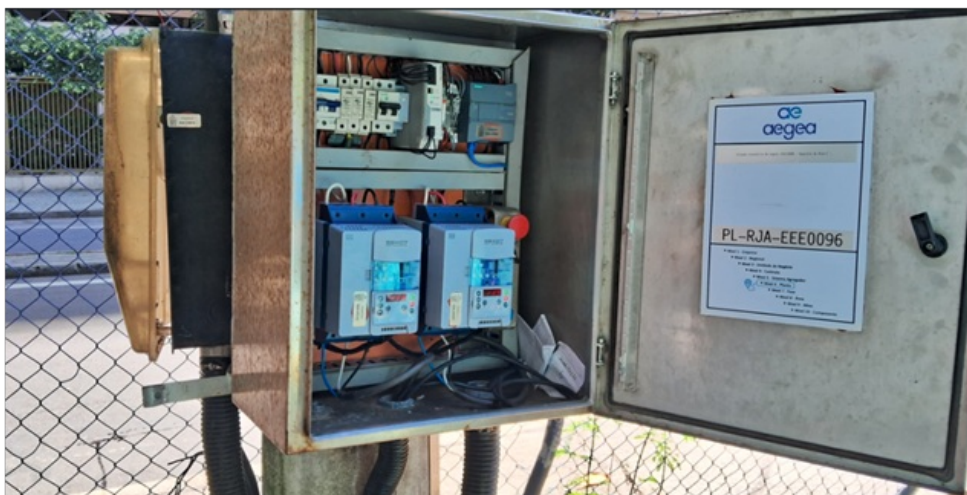
Foto 3: Paineleltrico aberto

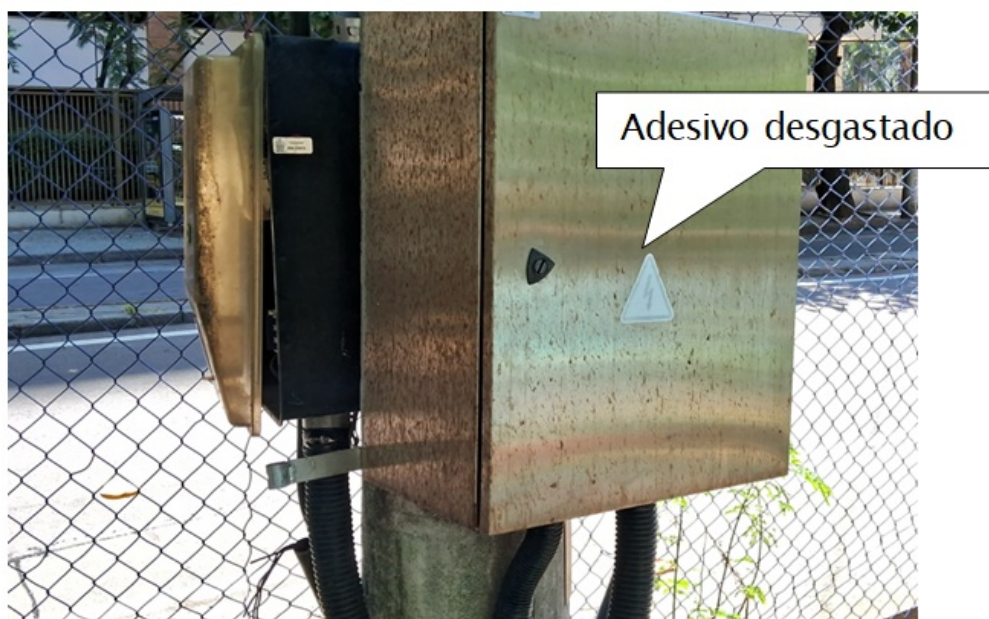
Foto 4: Paineleltrico fechado

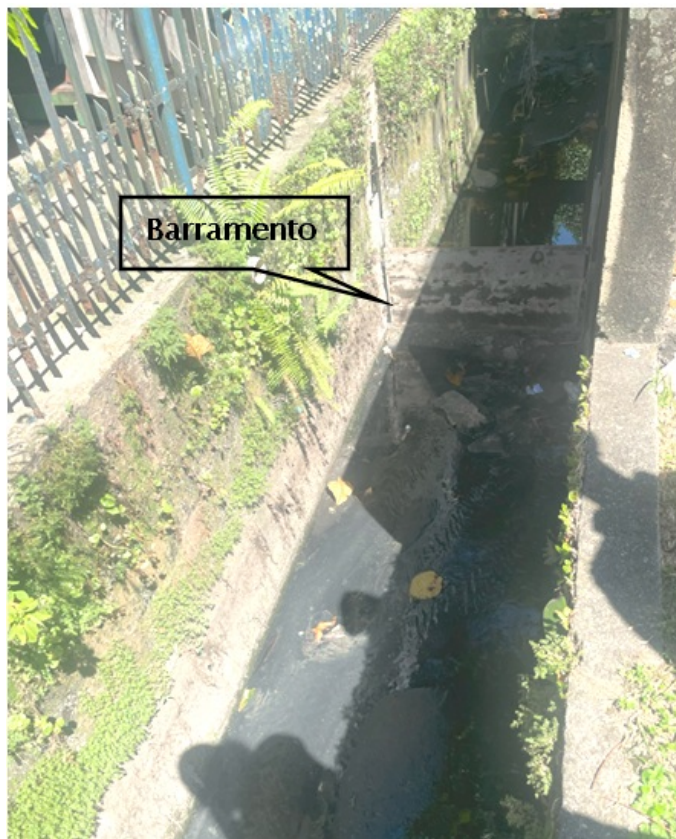
A Estação Elevatória não possui gradeamento, porém a remoção de sólidos é feita, diariamente, de forma manual e os resíduos coletados por meio de um balde são descartados na caçamba da EEE São Conrado, devido a sua proximidade. Os resíduos são então, transportados diariamente para a Estação Elevatória de Esgoto André Azevedo ou Leblon onde os mesmos são levados semanalmente para aterro sanitário. O esgoto bruto chega por um canal de drenagem da Rocinha que desemboca na captação de tempo seco (CTS) do Canal de São Conrado. A captação é constituída de pequeno barramento (foto 5), possibilitando a ocorrência de extravasamentos em períodos de chuvas comuns. Esse barramento é limpo com garfo diariamente pelo operador responsável do dia.

Foto 5: Coletor de chegada do esgoto

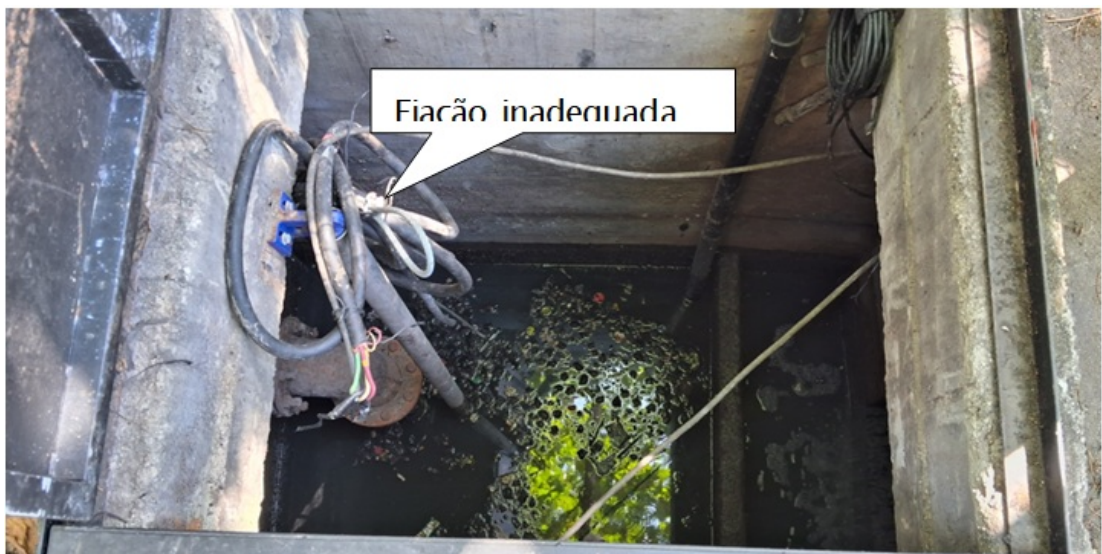
A Estação possui apenas poço de sucção, no qual foi constatada fiação inadequada (foto 6), com dois conjuntos motobombas submersíveis instalados, sendo um conjunto reserva, que funcionam de forma alternada e automatizada. Os conjuntos motobombas possuem válvulas de retenção (foto 7) localizadas no barrilete. O operador não soube informar a potência da motobomba.

Foto 6 - Poço de sucção onde está instalado o conjunto motobomba.

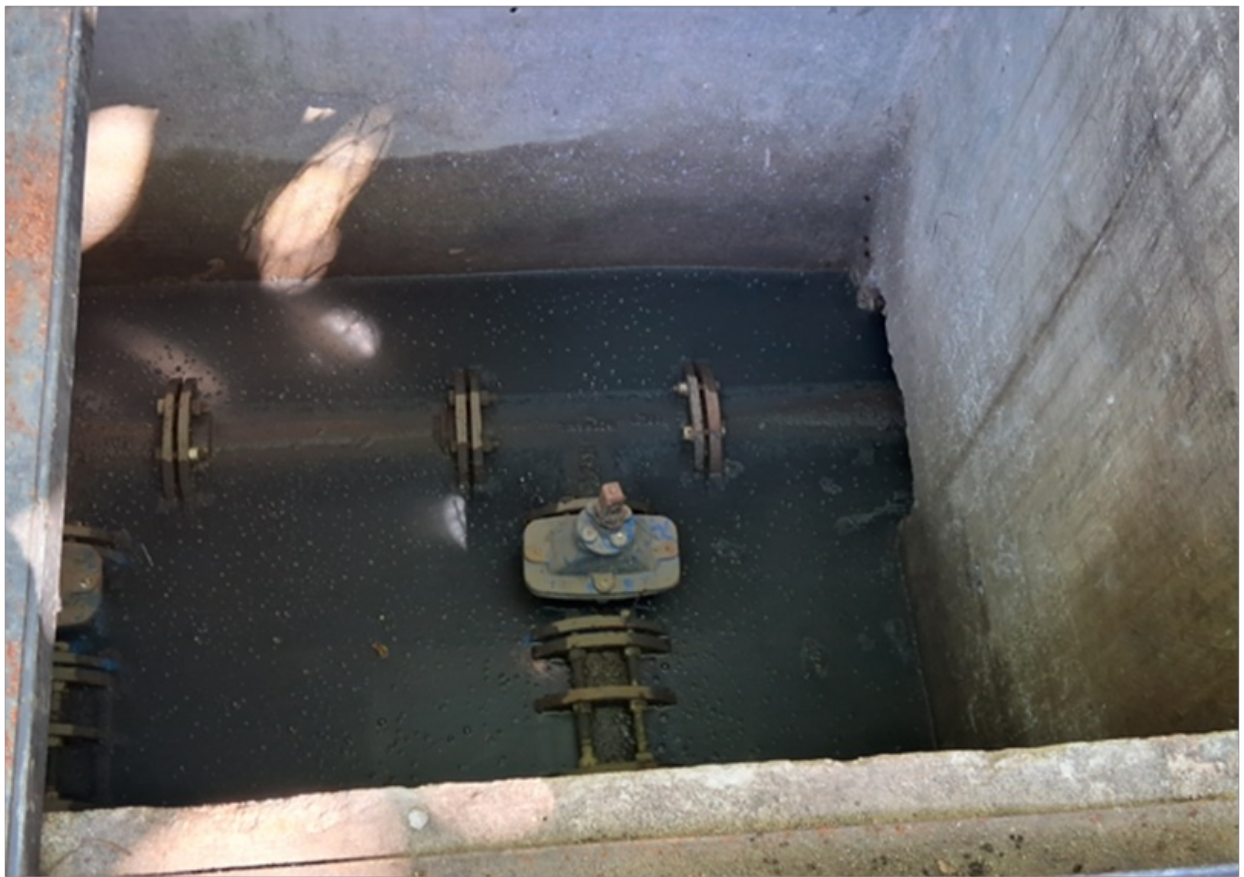
Foto7 - Barrilete onde está localizada a válvula de retenção e a ventosa

Não foram constatados sinais de vazamento.
