## **RELATÓRIO DE FISCALIZAÇÃO AGENERSA/CASAN Nº 092/2024**

| <b>Local Fiscalizado</b> | Rua Itabaiana, 278 - Grajaú | | |
| <b>Objetivo da Fiscalização</b> | Vistoria da operação da Estação Elevatória de Água Tratada Comendador Martinele | | |

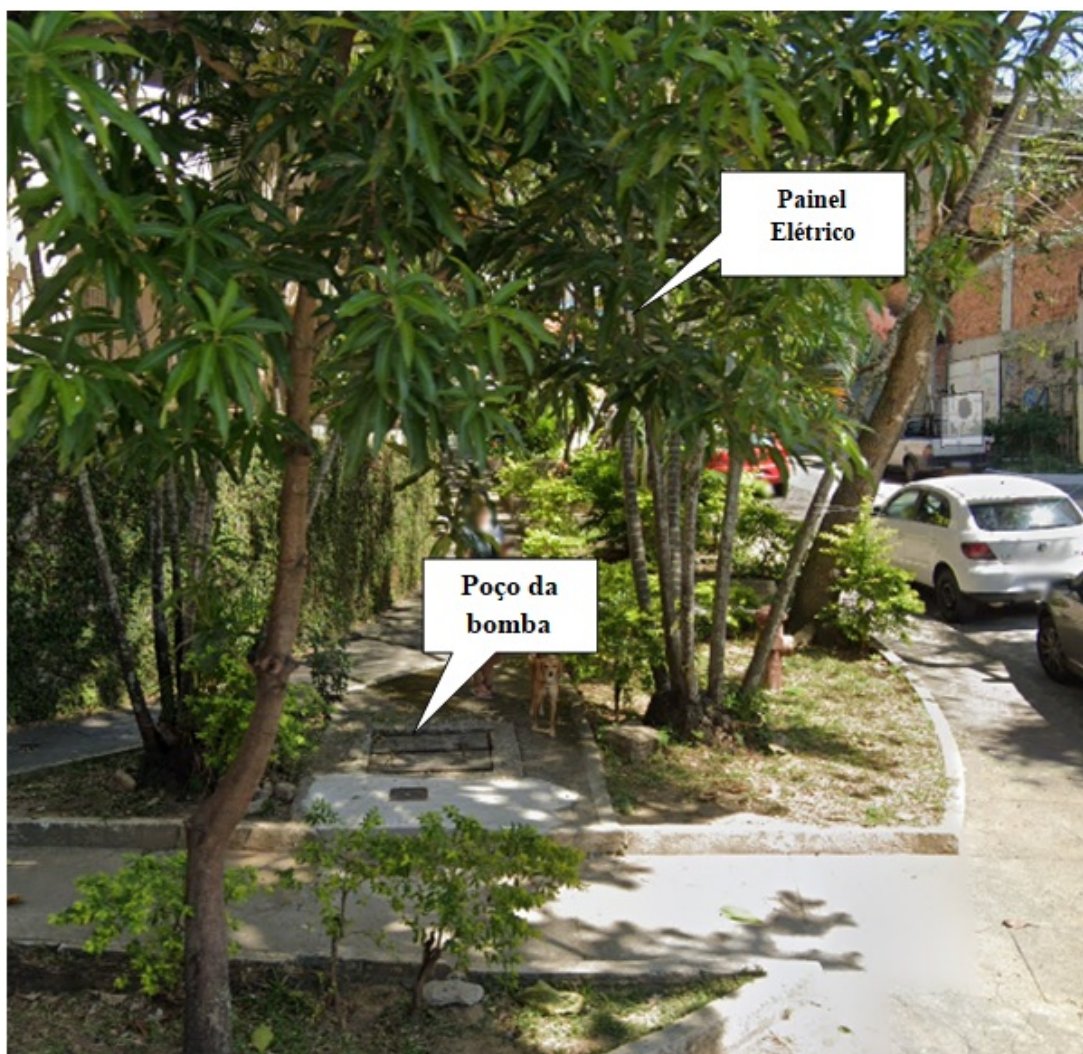
A EEAT Comendador Martinele não possui identificação da Águas do Rio (Figura 1). A Estação é localizada em rua, sendo seu acesso livre a população em geral e facilitando a manutenção pelos operadores. Essas manutenções não possuem registro físico, sendo registrada apenas em meio virtual conforme informação do operador Vagner.

Figura 1 - Localização da EEAT com a identificação dos seus componentes (Captura de Google Street View).

1. Providenciar a identificação da unidade;
2. Providenciar registros *in loco* de manutenções realizadas;

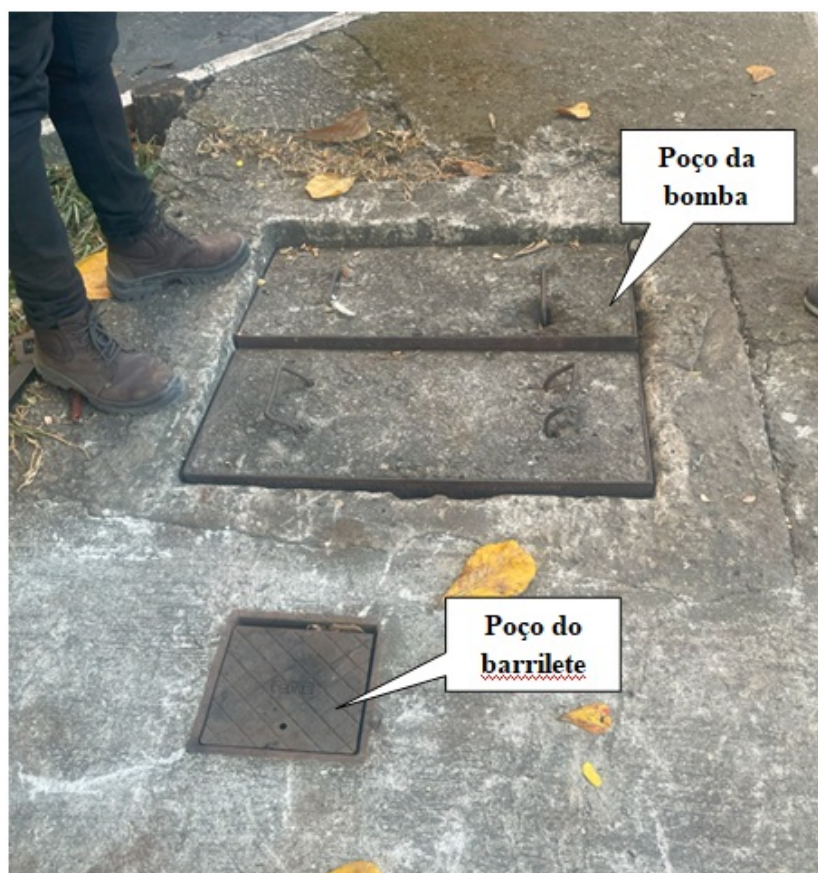
A estação dispõe de um conjunto motobomba do tipo D1130 com potência de 10 cavalos estando situado em um abrigo subterrâneo, na calçada de uma via pública (Figura 2). Seu tampo é duplo, sendo do seu interior de metal e a do exterior de alvenaria e a iluminação do local exclusivamente da rua (Figura 3).

Figura 2 – Poço da bomba e poço do barrilete fechados

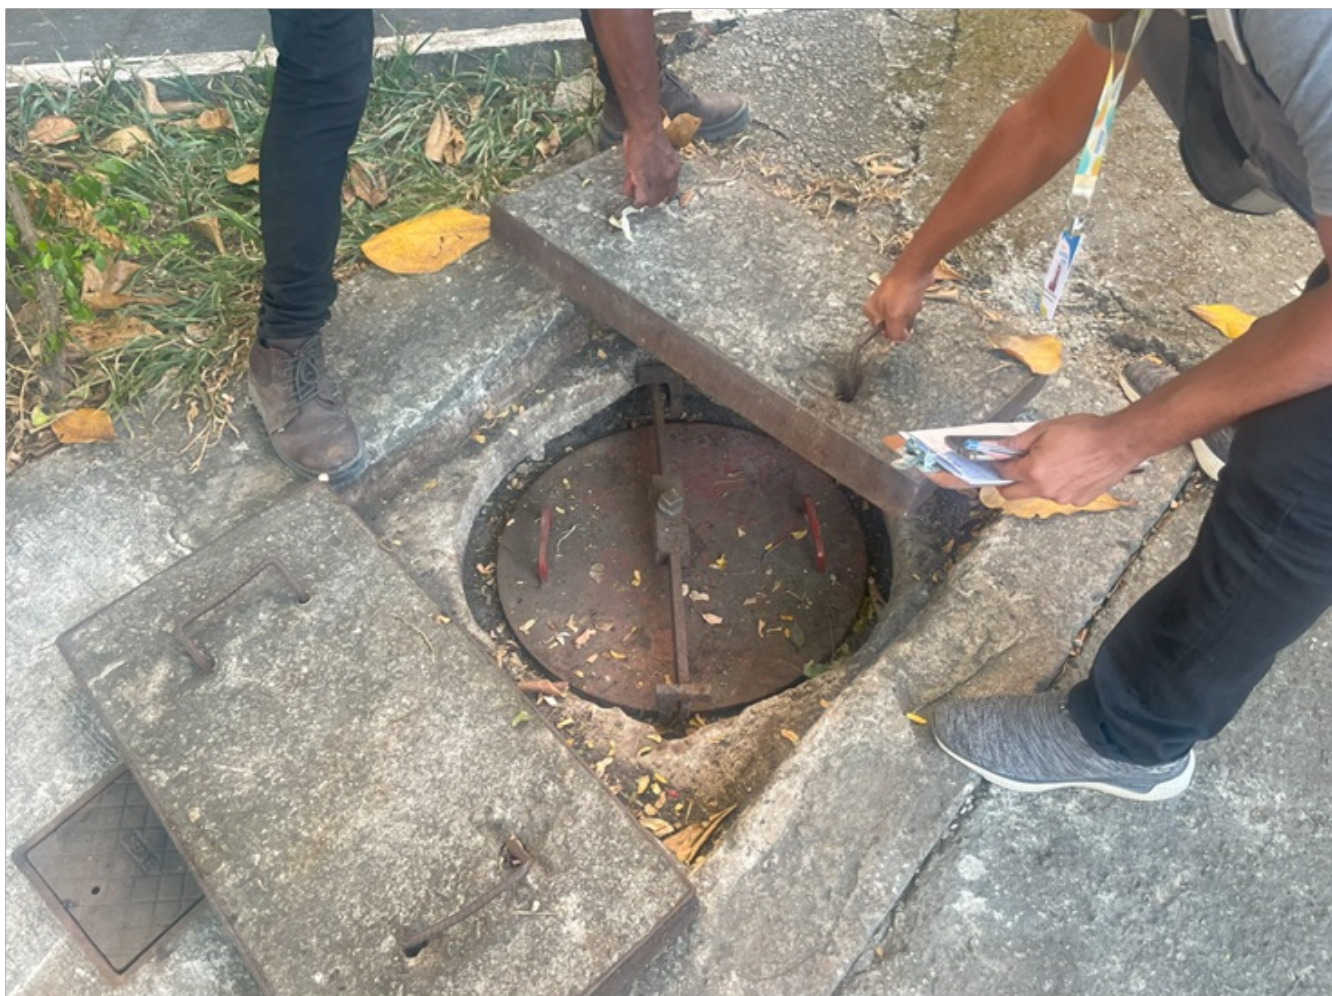
Figura 3 - Tampo de alvenaria sendo removido para inspeção da motobomba.

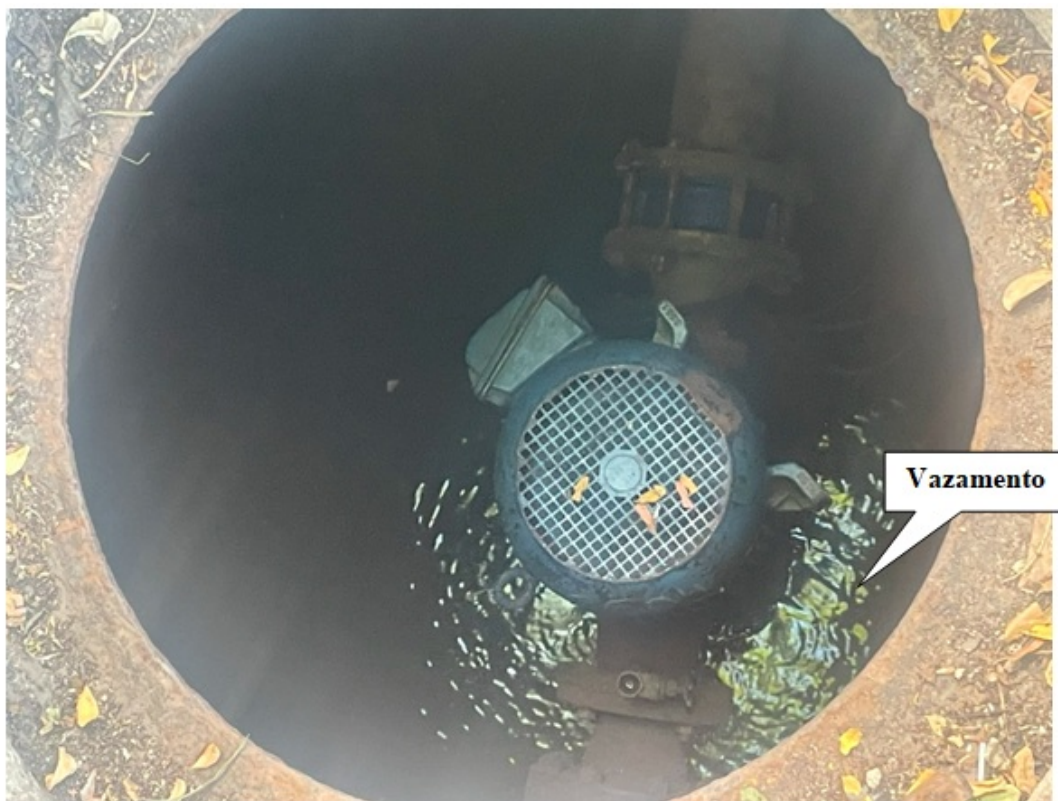
A EEAT não possui conjunto motobomba reserva e a motobomba existente é operada de forma automatizada e estava operante no momento da vistoria, contudo apresentando vazamento (Figura 3). Não foi possível constatar a existência de válvula de retenção por conta da presença de água e da baixa iluminação dentro do poço do barrilete.

Figura 4 - Conjunto motobomba instalado na EEAT com sinais de vazamento.

| O(s) conjunto(s) motobomba(s) está(ão) em bom estado de conservação? | | X | Bomba apresentando sinais de vazamento |

- 3. Providenciar o conserto da motobomba.
- 4. Providenciar sinalização de risco de choque elétrico no painel;

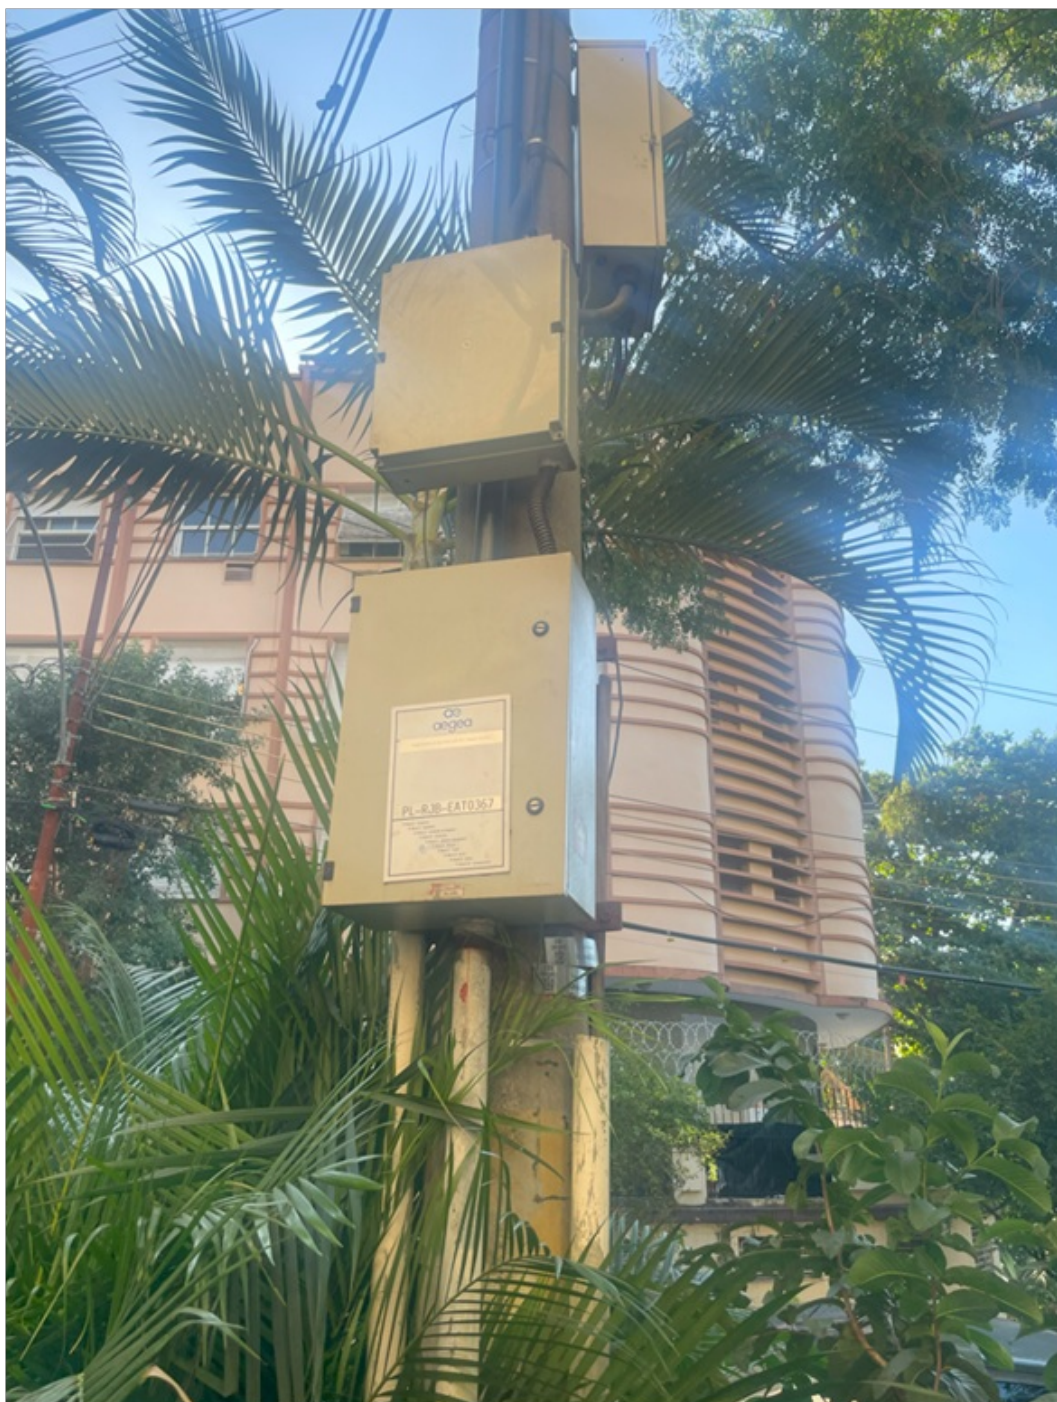
O abrigo do painel de controle da elevatória encontra-se em bom estado de conservação, entretanto não havia sinalização de risco de choque elétrico (Figura 4). Não foi possível verificar internamente, pois o operador Vagner não possuía acesso a chave de abertura do painel.

Figura 5 – Painel elétrico fechado
