## **RELATÓRIO DE FISCALIZAÇÃO AGENERSA/CASAN Nº 214/2024**

| <b>Objetivo da Fiscalização</b> | Vistoria da operação Estação Elevatória | | |

O presente processo apresenta o relatório decorrente da Fiscalização Programada ao Sistema de Esgotamento Sanitário (SES) do Bloco 01, realizada em 20/08/2024, na Estação Elevatória de Esgoto (EEE) Piscinão localizada no Rua Madureira, 4146 - Boa Vista – São Gonçalo/RJ.

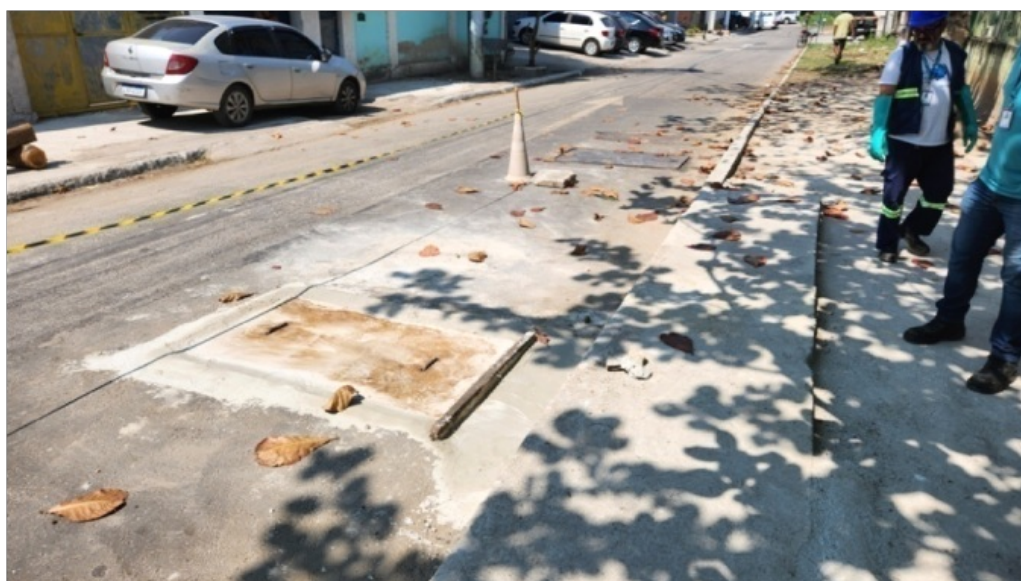
Fotos 1 - Localização da elevatória

A elevatória possui poço de gradeamento (Não visualizado devido necessidade de equipamento para levantar a tampa recém instalada), poço de sucção com 2 linhas de recalque, porém no momento da fiscalização só havia uma bomba submersa instalada em uma das linhas (Foto 1 e 2).

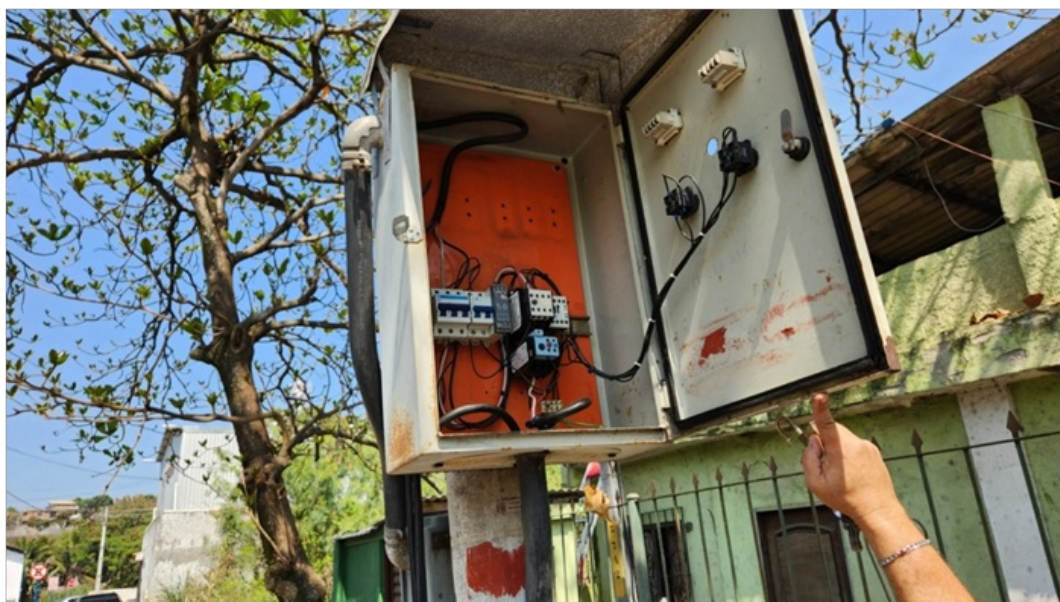
Foto 3 - Quadro de elétrica

A elevatória possui um quadro elétrico sem automação e sem identificação de risco de choque (Foto 3).

Ø Providenciar a sinalização de segurança de risco de choque elétrico;

Ø Recomendamos automação e telemetria.
