## RELATÓRIO DE FISCALIZAÇÃO

### RELATÓRIO DE VISITA TÉCNICA AGENERSA/CASAN Nº 35/2021

**ASSUNTO:** MP/RJ – REQUISICÃO DE MANIFESTAÇÃO – INQUÉRITO CIVIL 1044/2021 – 2ª PROMOTORIA DE JUSTIÇA DE DEFESA DO CONSUMIDOR E DO CONTRIBUINTE

A Visita Técnica realizada em 05/10/2021, na Rua Pompilho de Albuquerque, 232, casa 17, no Bairro Encantado – Rio de Janeiro/RJ.

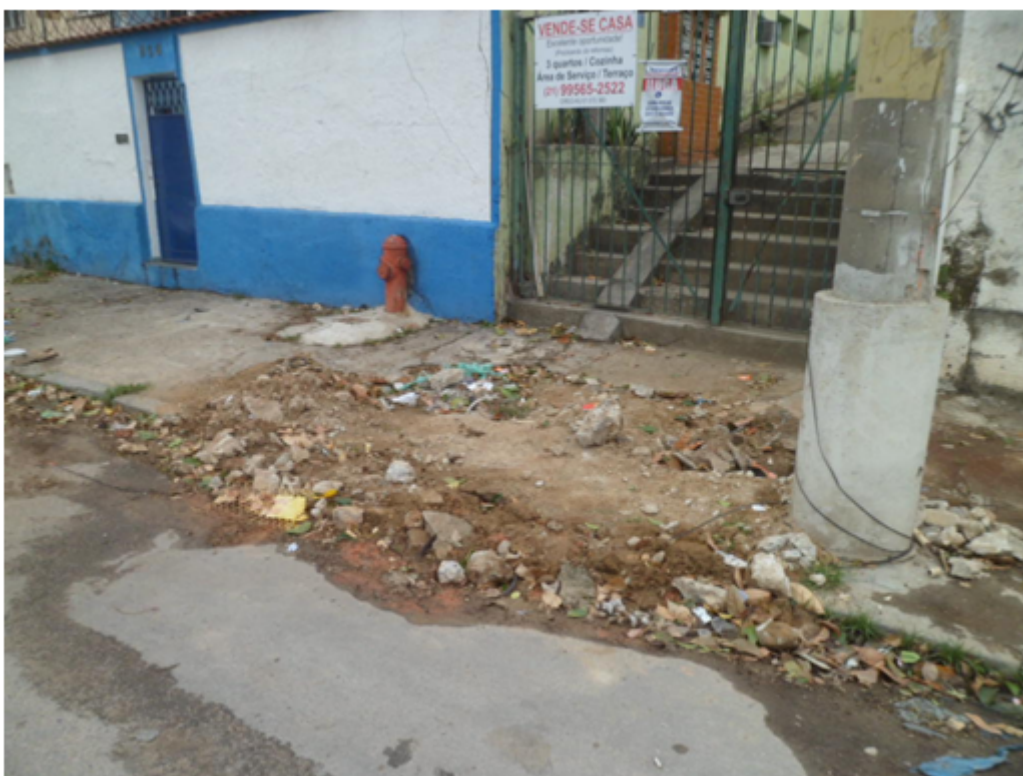
Ainda, foi realizada no ramal na entrada da Vila a substituição da tubulação de ferro que estava obstruída por uma nova em PVC, conforme foto nº 02.

Foto 02 – Substituição de Ramal na Entrada da Vila

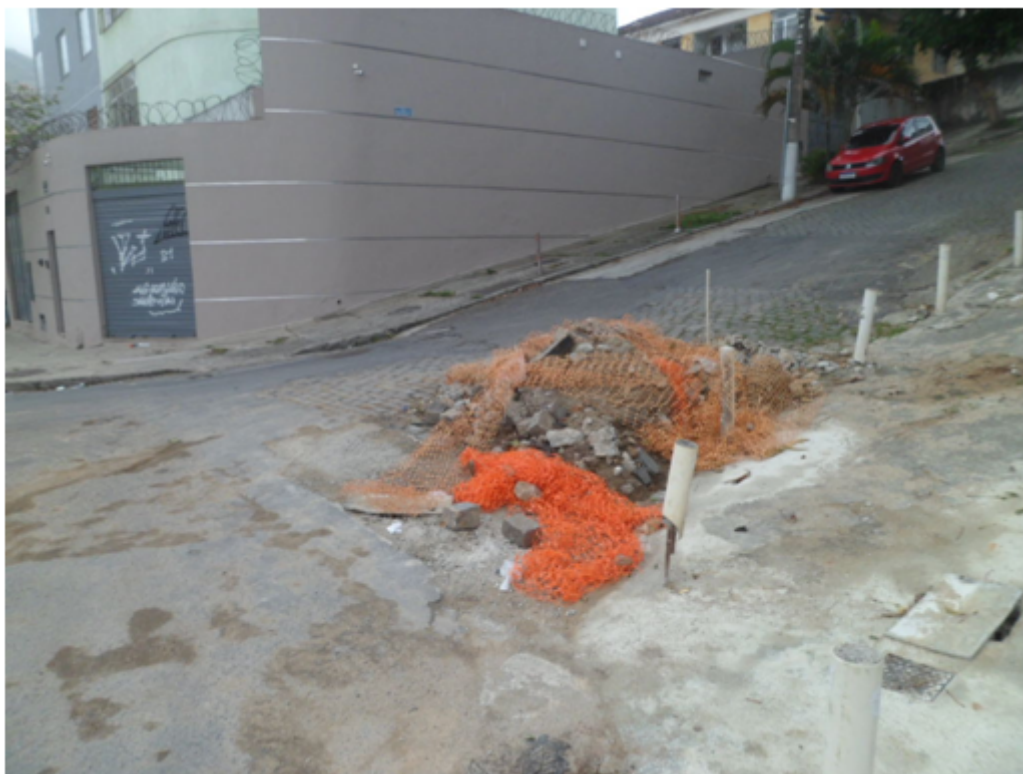
De acordo com as informações do colaborador da CEDAE, foi realizada uma intervenção no distribuidor na Rua Joaquim Martins, a partir do nº 72, onde desce uma tubulação de 75mm ferro que foi substituída por uma nova de PVC diâmetro de 75mm, até a esquina com a Rua Pompilho de Albuquerque, conforme fotos nº 03 e 04.

Foto 03 – Substituição de Tubulação na Rua Joaquim Martins com Pompilho de Albuquerque

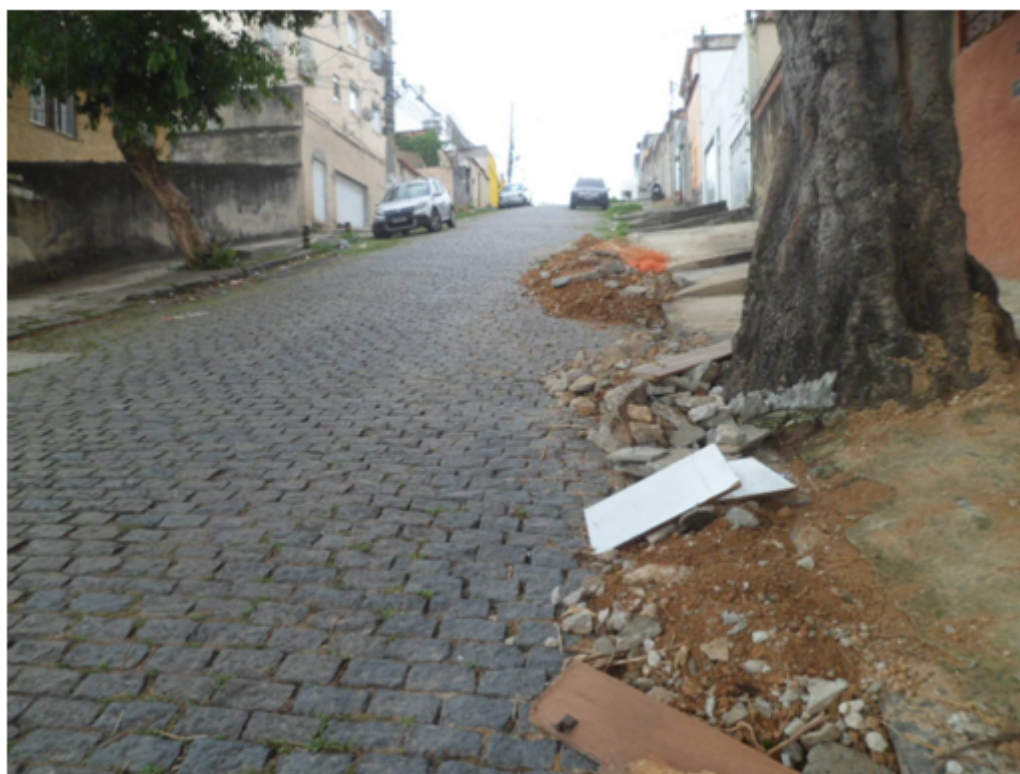
Foto 04 – Substituição de Tubulação 75mm na Rua Joaquim Martins a partir do nº 72

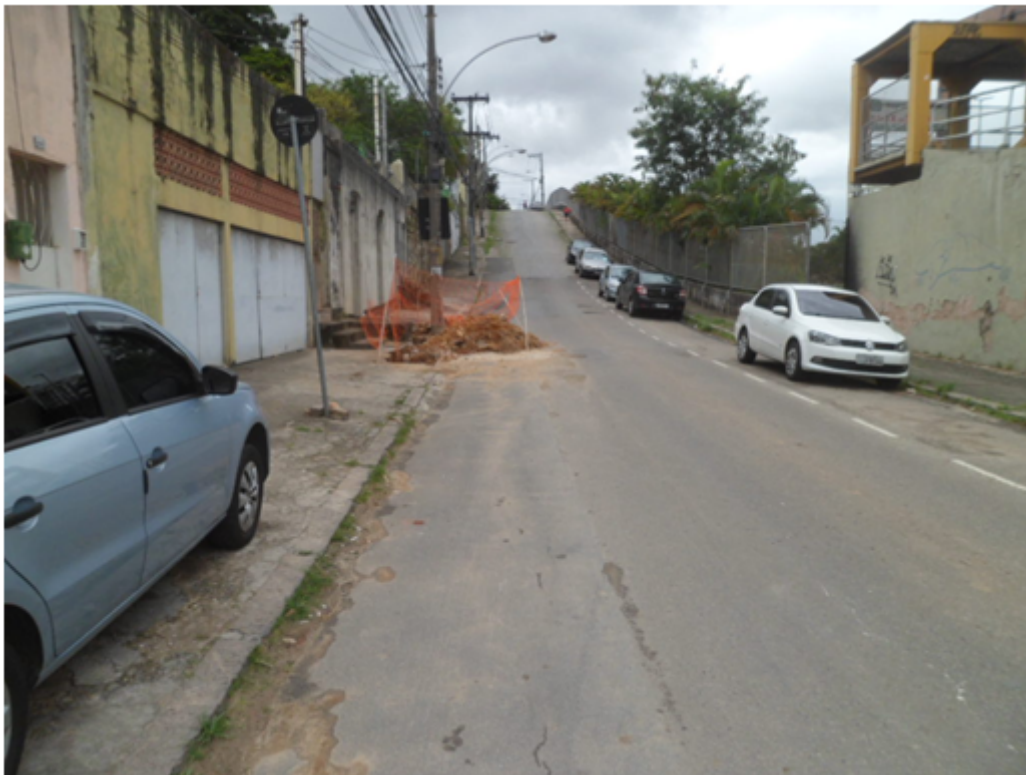
Em frente ao nº 202 na Rua Pompilho de Albuquerque, foi instalado um registro para testar a eficiência e controle desse trecho, conforme fotos nº 05, 06 e 07.

Foto 05 – Substituição de Registro em frente ao nº 202 da Rua Pompilho de Albuquerque

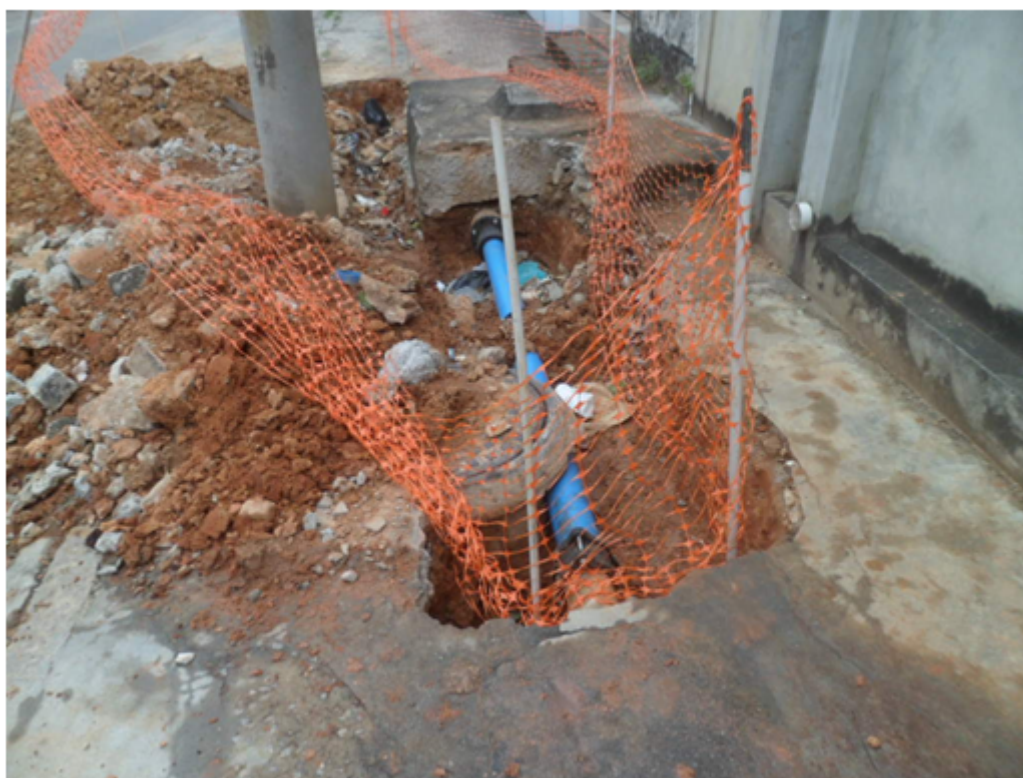
Foto 06 – Substituição de Registro em frente ao nº 202 da Rua Pompilho de Albuquerque

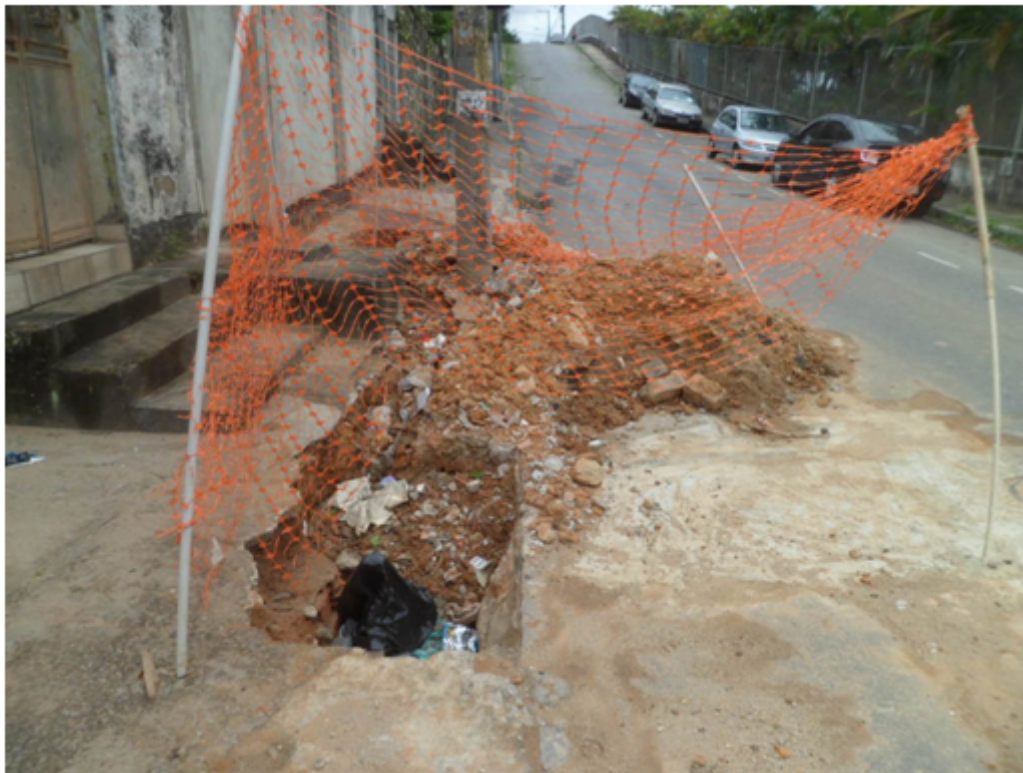
Foto 07 – Substituição de Registro em frente ao nº 202 da Rua Pompilho de Albuquerque

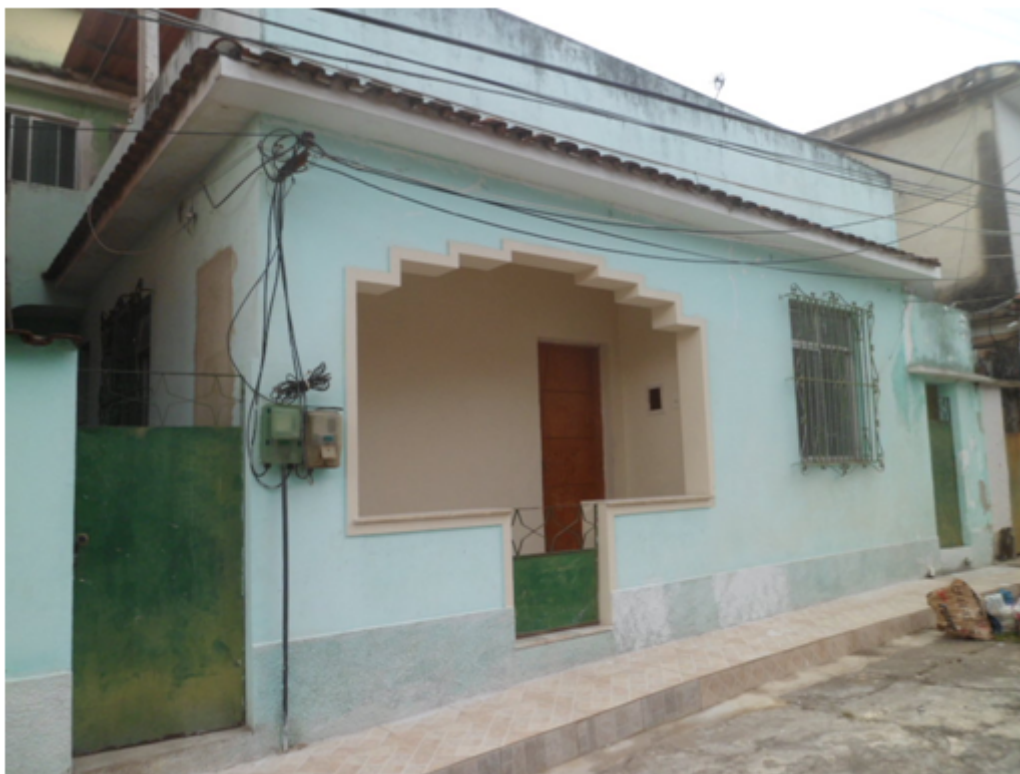
Foto 11 – Vila, Casa 17 - Foco da Denúncia, Aproximadamente a 30 m do nível da Rua

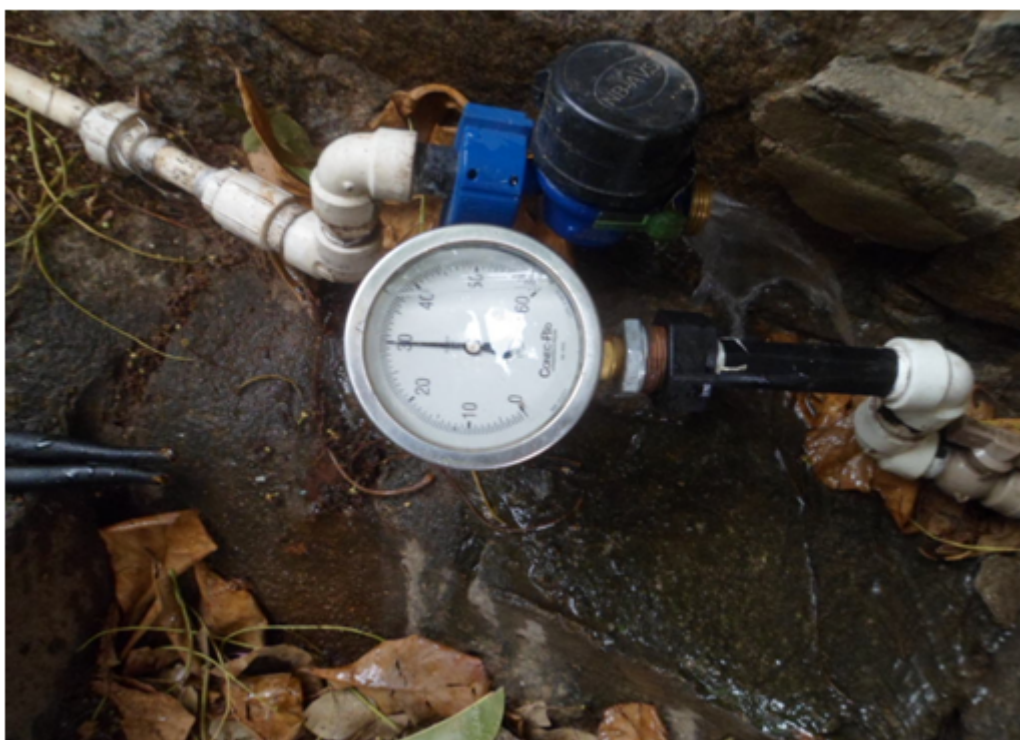
Foto 12 – Manômetro Marcando 30 M.C.A (Metros de Coluna D'água).

Foi medida a Pressão Hidráulica da referida Rua com Manômetro, marcando 30 M.C.A. conforme fotos nº 12.

Esta fiscalização solicita a CEDAE, que logo após a realização dos testes nas Ruas Pompilho de Albuquerque e Joaquim Martins, estando todos de acordo com os padrões técnicos aceitáveis, que a Companhia realize os reparos nas Ruas e calçadas e na parte interna da Vila. Além disso, encaminhe a CASAN um relatório fotográfico com os referidos reparos concluídos.
