**RELATÓRIO DE FISCALIZAÇÃO AGENERSA/CASAN Nº 133/2024**

| <b>Local Fiscalizado:</b> | Rua Aquidabã, próximo ao nº 422 | | |
| <b>Objetivo da Fiscalização:</b> | Verificar vazamento | | |

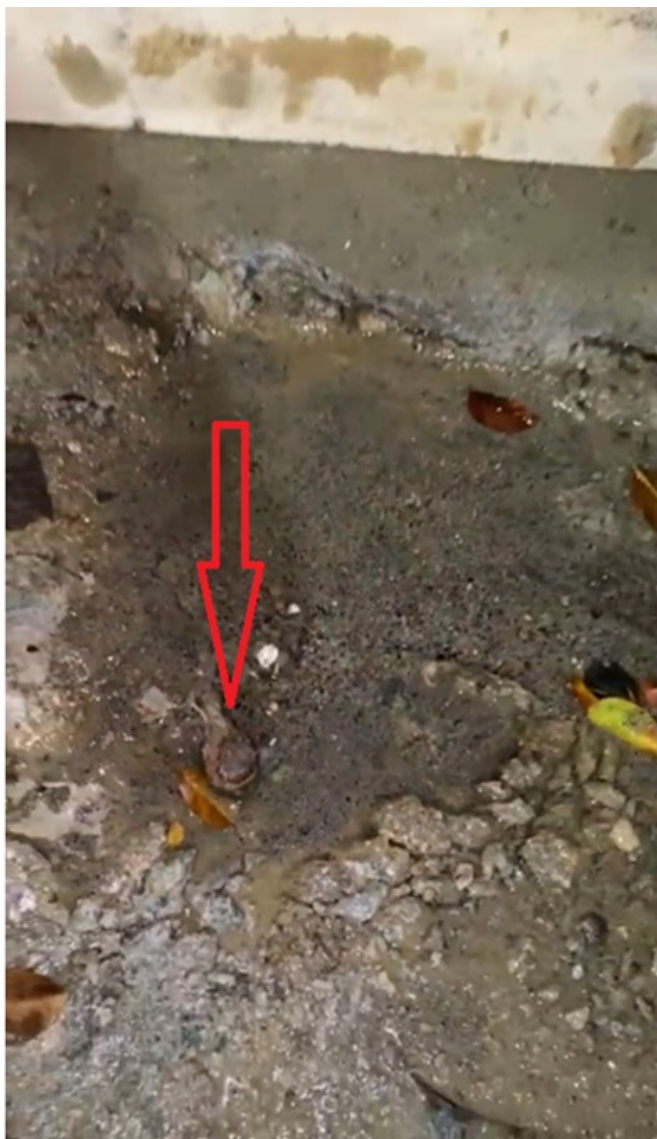
O mesmo informou que estaria enviando equipe na região para averiguar o que foi relatado na Correspondência Interna - NA 6 Descoberta de irregularidade em fiscalização (77253248). No dia 24/06/2024, após averiguação foi constatado vazamento de água

potável e não de esgoto (Foto 1), o reparo foi realizado e o representante da concessionária informou que a repavimentação seria realizada pela Naturgy.

Foto 1 – Ponto exato do vazamento de água potável

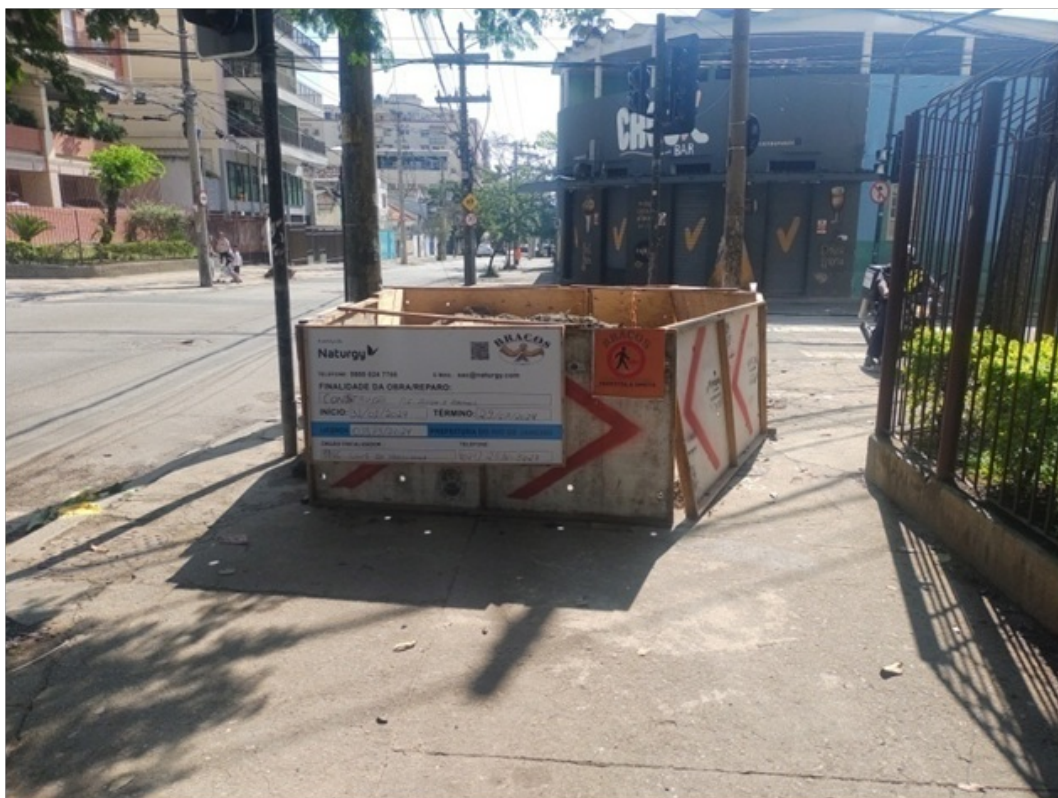
Técnico da equipe de fiscalização da CASAN, em posterior visita ao local, no dia 02/07/2024, constatou que ao longo do local da obra realizada pela Naturgy estão surgindo outros pontos de vazamentos de água potável em pequenas tubulações ao longo do passeio, possivelmente causados pelas perfurações realizadas durante a obra.

Foto 2 – Tapume Rua Aquidabã esquina Rua Vilela Tavares

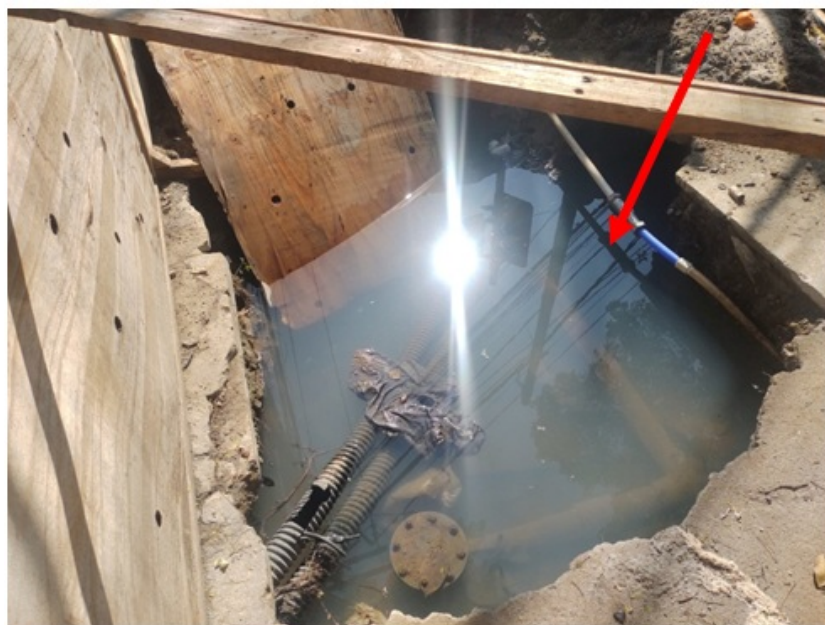
Foto 3 – Buraco Rua Aquidabã esquina Rua Vilela Tavares

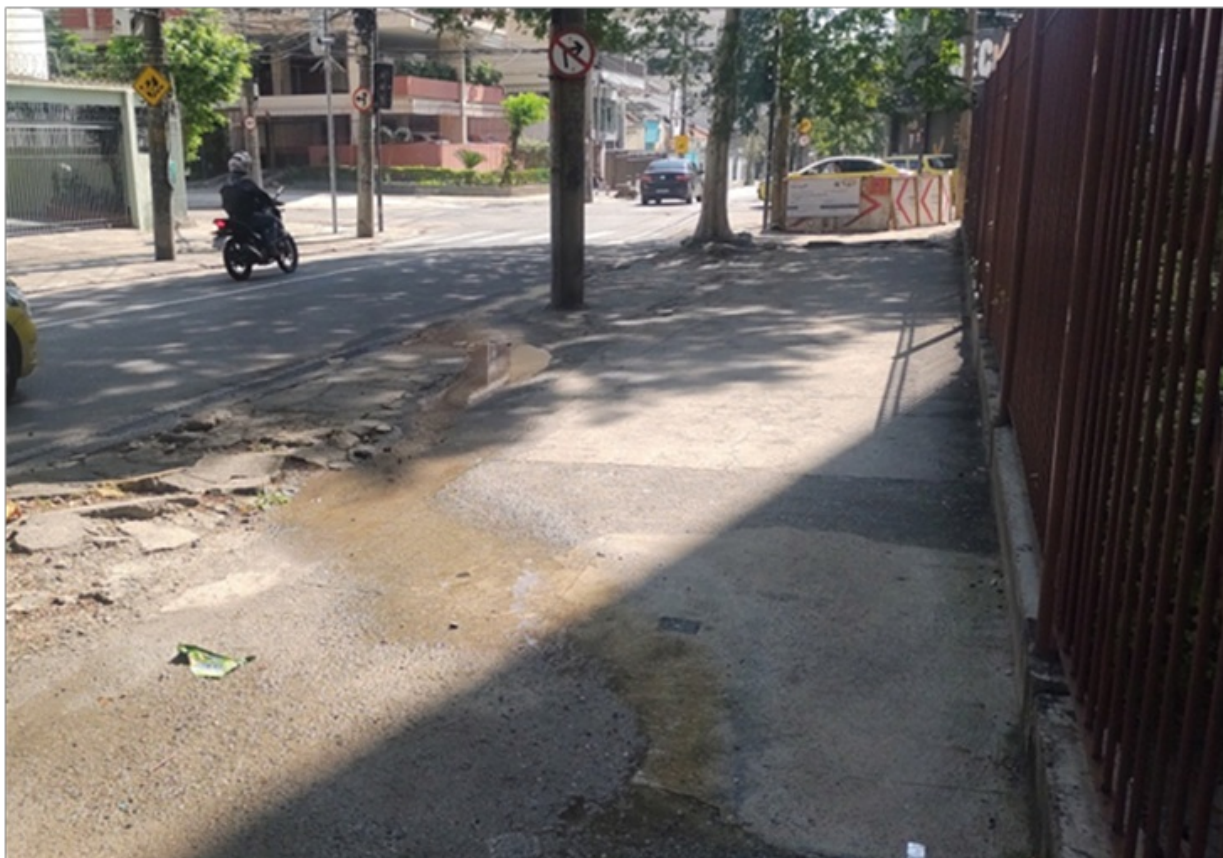
Foto 4 – Vazamento água potável Rua Vilela Tavares

Ø Recomenda que as concessionárias, em conjunto, realizem um mapeamento de utilidade de subsuperfície com intuito de

revelar rapidamente a distribuição e o caráter de vários serviços públicos enterrados.

Ø Recomenda que as concessionárias se comuniquem IMEDIATO caso aconteça acidente/incidente durante a realização de obra para o reparo;

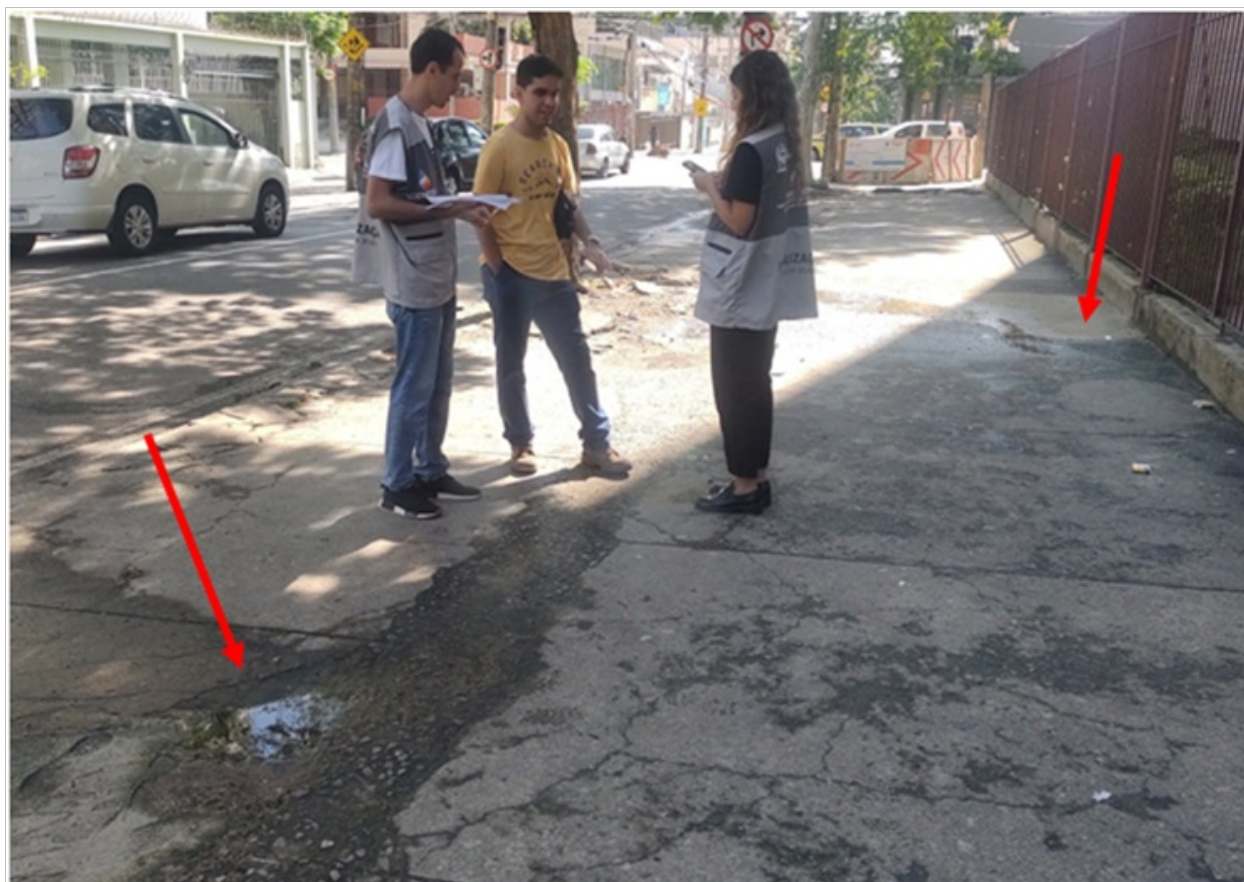
Foto 5 – Pontos vazamento água potável Rua Vilela Tavares
