| <b>Processo:</b> | SEI-480002/001547/2024 | <b>Data:</b> | 04/07/2024 |
| <b>Local Fiscalizado:</b> | Estação Elevatória de Água Tratada e Reservação - EEAT 300 (Rua Tuiuti 62, Jardim Vinte e Cinco de Agosto, Duque de Caxias – RJ) | | |
| <b>Tipo da Ocorrência:</b> | Fiscalização Periódica | | |

DESCRIÇÃO DA ESTAÇÃO E DAS CONSTATAÇÕES ENCONTRADAS

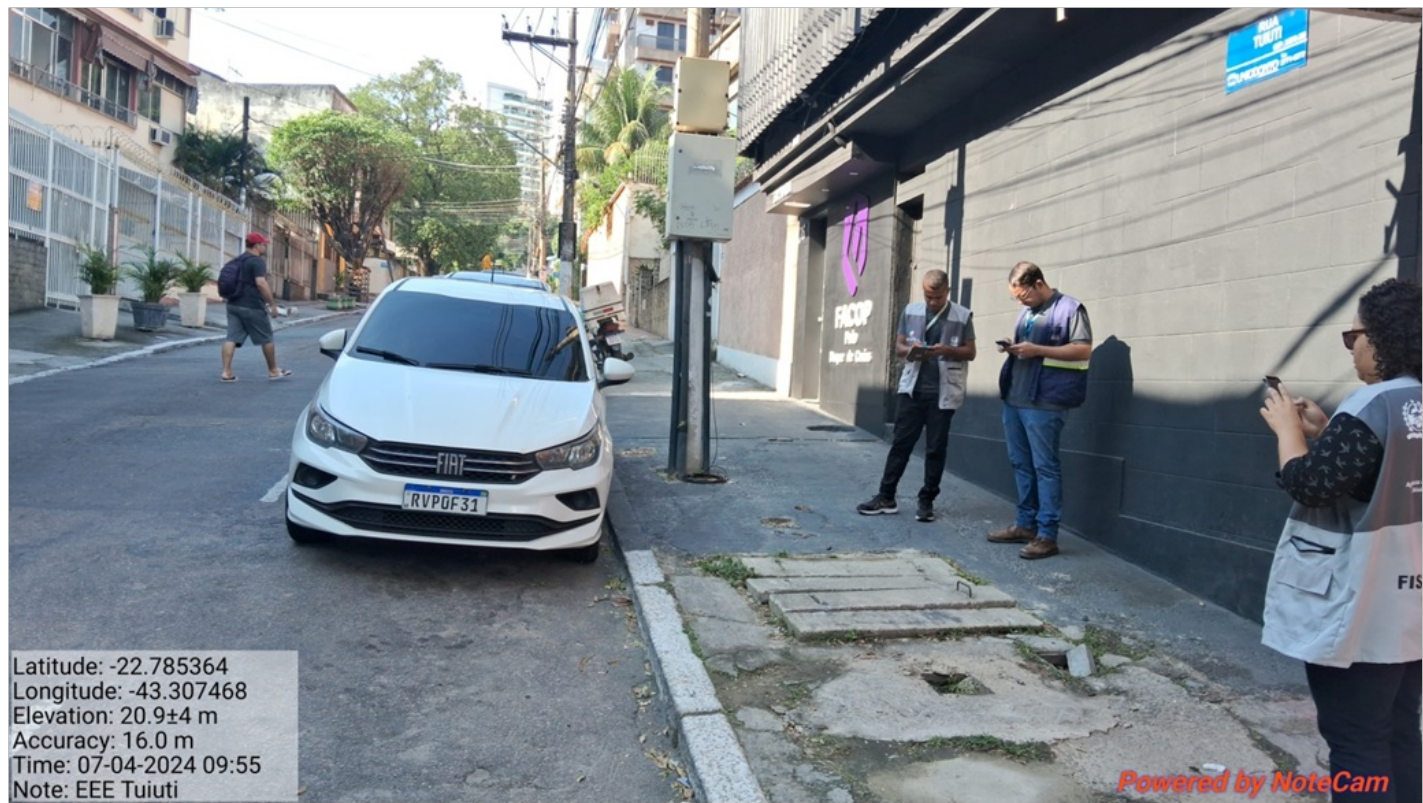
Foto 1 – Vista geral da estação. Destaca-se que não há identificação, nem sinalização viária para pedestres e nem para-raio. A tampa não está nivelada com o passeio, oferecendo perigo aos pedestres.

1. Ausência de identificação;
2. Ausência de sinalização viária;
3. Tampa desnivelada com o piso adjacente, oferecendo perigo aos pedestres; e
4. Ausência de tampa e limpeza na caixa do registro de retaguarda.

A concessionária deverá sanar as não conformidades que foram constatadas pela equipe da AGENERSA, que estão indicadas no texto, fotos, e no anexo do relatório; e detalhar as informações que estão ausentes na Tabela 1.

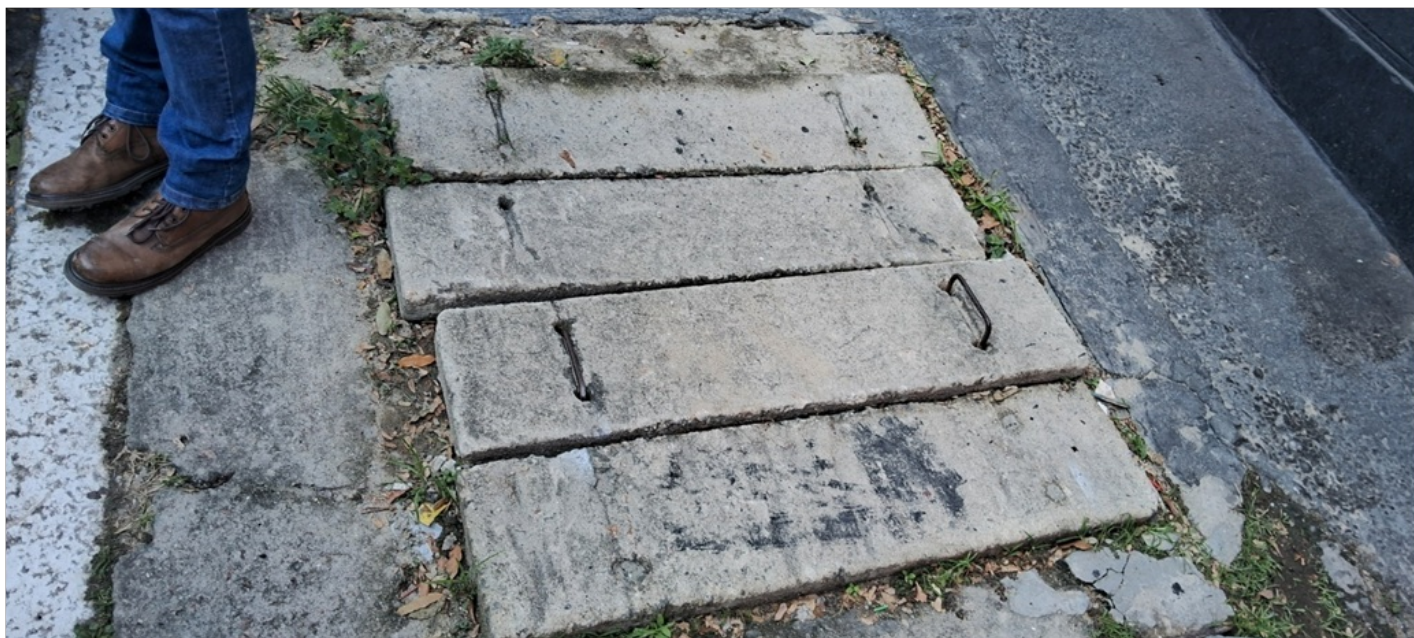
Foto 2 – Tampão múltiplo de concreto do poço da bomba. Verifica-se ausência de hastes de aberturas.

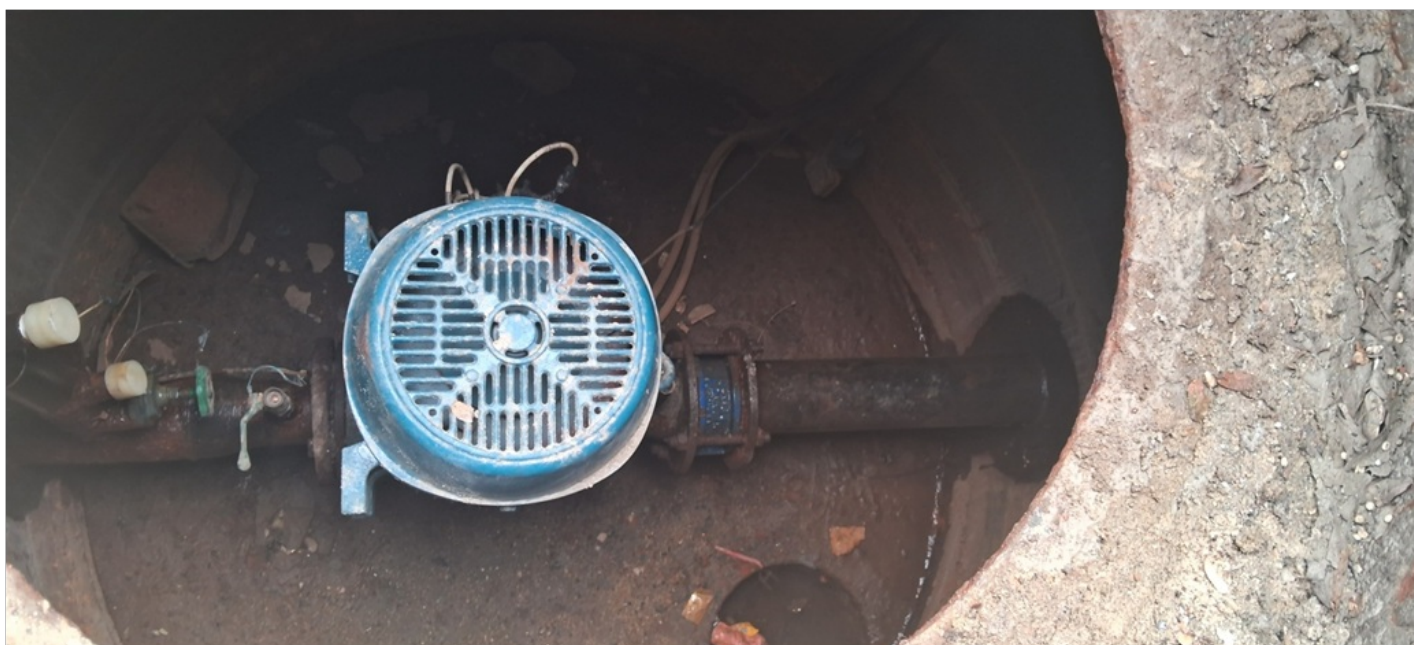
Foto 3 – Visto do interior do poço da bomba. Verifica-se presença da torre de eletrodo (a esquerda) e válvula de retenção (a direita).

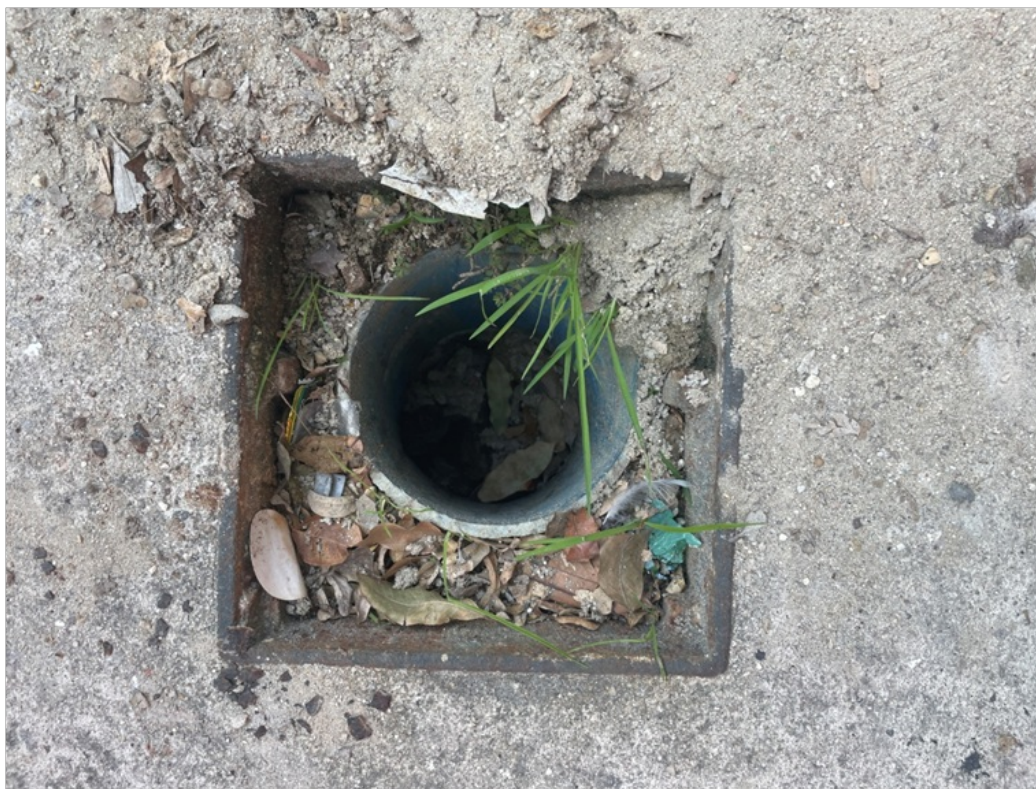
Foto 4 – Registro de retaguarda. Verifica-se ausência de tampa e sujidades.

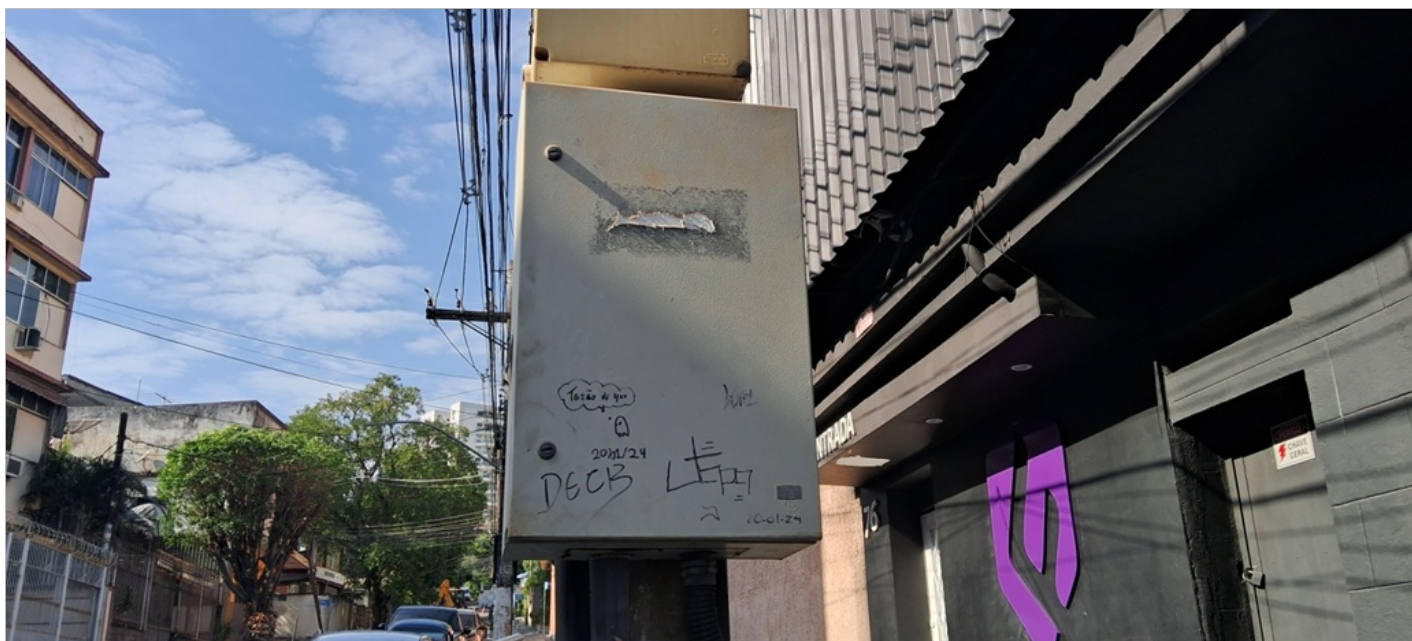
Foto 5 –  
Quadro elétrico de comando. Verifica-se ausência de identificação. Não foi permitida a visualização do interior.
