## **RELATÓRIO DE FISCALIZAÇÃO AGENERSA/CASAN Nº 166/2024**

| <b>Local Fiscalizado:</b> | Rio das Ostras | | |
| <b>Tipo da Ocorrência:</b> | Visita técnica de assunção da concessionária | | |

**EEE ZEN 2 Dudu**

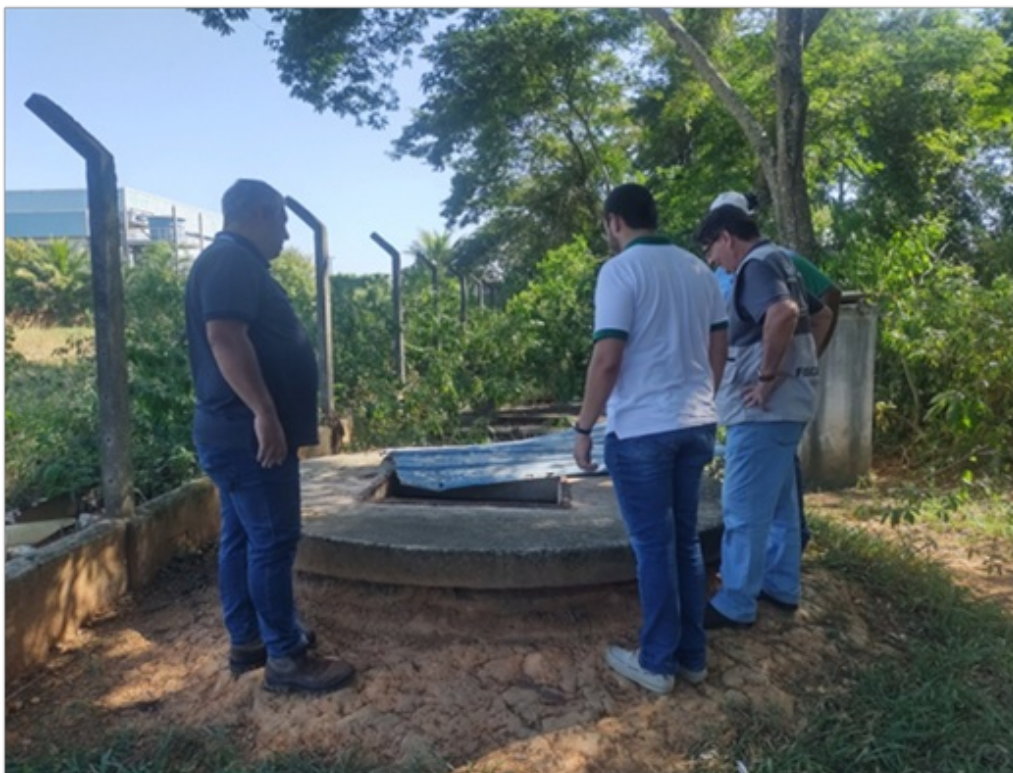
Foto 1 – Local elevatória

Elevatória secundária do sistema da ZEN. Não possui mais o gradeamento. Recebe contribuição da EE Hayasa (ZEN 2) e lança na EE ETE ZEN. No dia da visita, a bomba havia sido retirada para manutenção devido à falha de funcionamento (Foto 1). Dessa maneira, o poço de sucção (Foto 2) estava sendo esgotado via caminhão vacall, e despejado diretamente na chegada da EE ETE ZEN. Barrilete de recalque apresentando alta corrosão e sem os volantes (Foto 3). Quando elétrico pendente de manutenção do abrigo e modernização( Foto 4).

1. Providenciar a identificação da unidade;
2. Providenciar a conservação e proteção do local, incluindo a renovação da sinalização de choque elétrico no painel elétrico;
3. Providenciar adequação da fiação no poço de sucção;
4. Providenciar registros in loco de manutenções realizadas;
5. Providenciar o Prontuário de Instalações Elétricas, Atestado de Saúde Ocupacional e outros documentos.
