## **RELATÓRIO DE FISCALIZAÇÃO AGENERSA/CASAN Nº 172/2024**

| <b>Tipo da Ocorrência:</b> | Visita técnica de assunção da concessionária | | |

O presente processo apresenta o relatório decorrente da visita técnica na definitiva assunção do Sistema de Esgotamento Sanitário (SES) de Rio das Ostras pela concessionária Rio + Saneamento ( Bloco 3), realizadas em 02/05/2024 e 03/05/2024, em algumas Estações de Tratamento de Esgoto(ETE) e Estações Elevatórias de Esgoto(EEE) do sistema.

**EEE Rua 1**

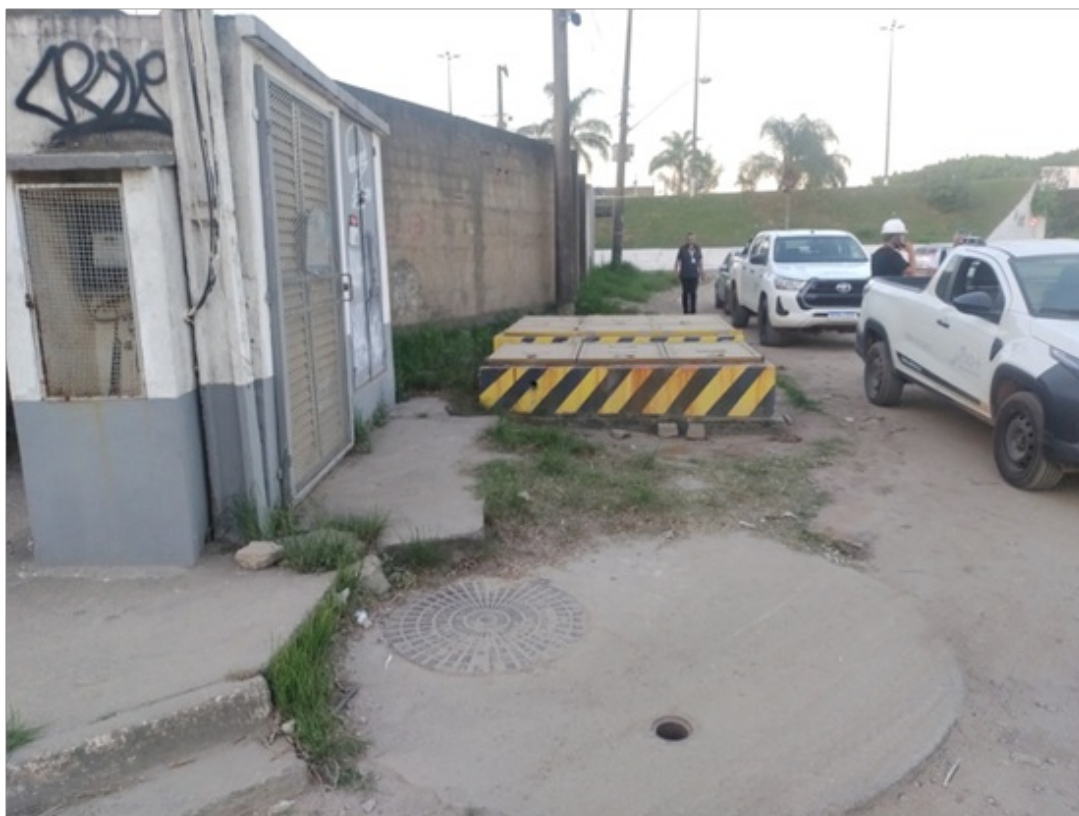
Foto 1 – Local elevatória

Recebe contribuição da EE Ceará e EE Pernambuco, além de diretamente da rede coletora. Sua capacidade é de 51,70 L/s, possui 3 bombas com 15 cv cada, que estão instaladas em um poço de profundidade 6,10 m. O barrilete de recalque apresentava-se com lodo pois devido a enchentes que ocorrem eventualmente na região, as válvulas estavam sem os volantes (Foto 2). O quadro de elétrica e automação encontra-se em bom estado (Foto 3). Não foi possível verificar o gradeamento, mas foi informado que provavelmente já não se encontra mais instalado (Foto 1).

1. Providenciar a identificação da unidade;
2. Providenciar a conservação e proteção do local, incluindo a renovação da sinalização de choque elétrico no painel elétrico;
3. Providenciar adequação da fiação no poço de sucção;
4. Providenciar registros *in loco* de manutenções realizadas;
5. Providenciar o Prontuário de Instalações Elétricas, Atestado de Saúde Ocupacional e outros documentos.
