Câmara Técnica de Saneamento

RELATÓRIO DE FISCALIZAÇÃO AGENERSA/CASAN Nº 016/2026

PROCESSO	SEI-480002/010353/2025		
CONCESSIONÁRIA	Iguá Rio de Janeiro	BLOCO	2
REPRESENTANTES DA CONCESSIONÁRIA	Edenilson Barros da Silva Júnior - Encarregado		
UNIDADE/OBRA FISCALIZADA	Condomínio El Camino Real		
ENDEREÇO DA UNIDADE/OBRA FISCALIZADA	Rua Salomão Malina,747 - Vargem Pequena - Rio de Janeiro/RJ		
TIPO DE FISCALIZAÇÃO	Programada		
OBJETIVO DA FISCALIZAÇÃO	Verificar rede coletora de esgoto no endereço		
MOTIVO DA FISCALIZAÇÃO	Reclamação de cobrança de tarifa sem presença de rede, pelo processo SEI-480002/010353/2025		
PERÍODO DE FISCALIZAÇÃO	27/02/2026 15:00

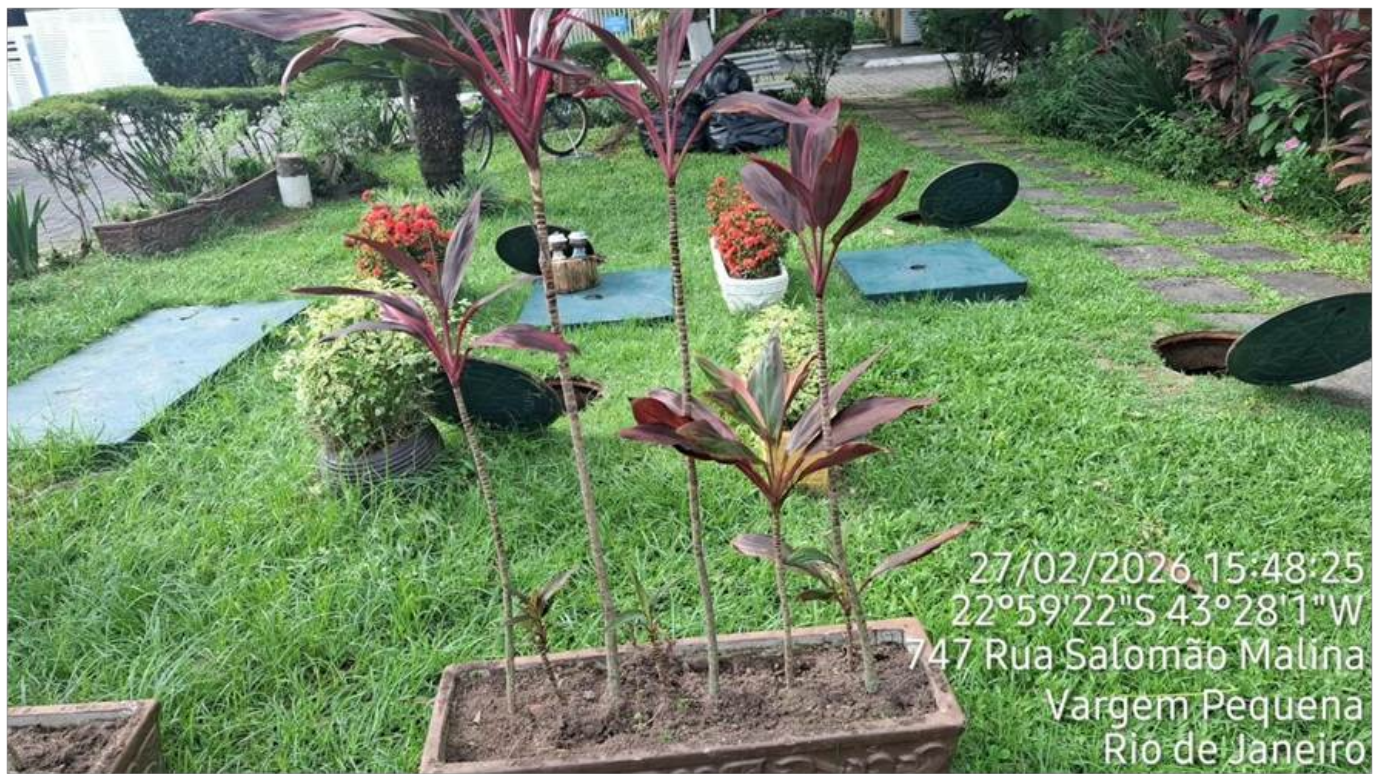
Imagem 03 - Sistema fossa e filtro

Foi constatado, no local, que se trata de um condomínio de casas. Este possui um sistema de esgotamento sanitário (SES) no interior do condomínio, constituído de rede coletora e um tratamento com fossa e filtro; posteriormente os efluentes são lançados em um córrego nas proximidades. Todo esse sistema está instalado no interior do terreno do Condomínio. Constatou-se que a rua Salomão Malina não possui rede coletora de esgoto, fato confirmado pelo cadastro de redes mais recente (4º

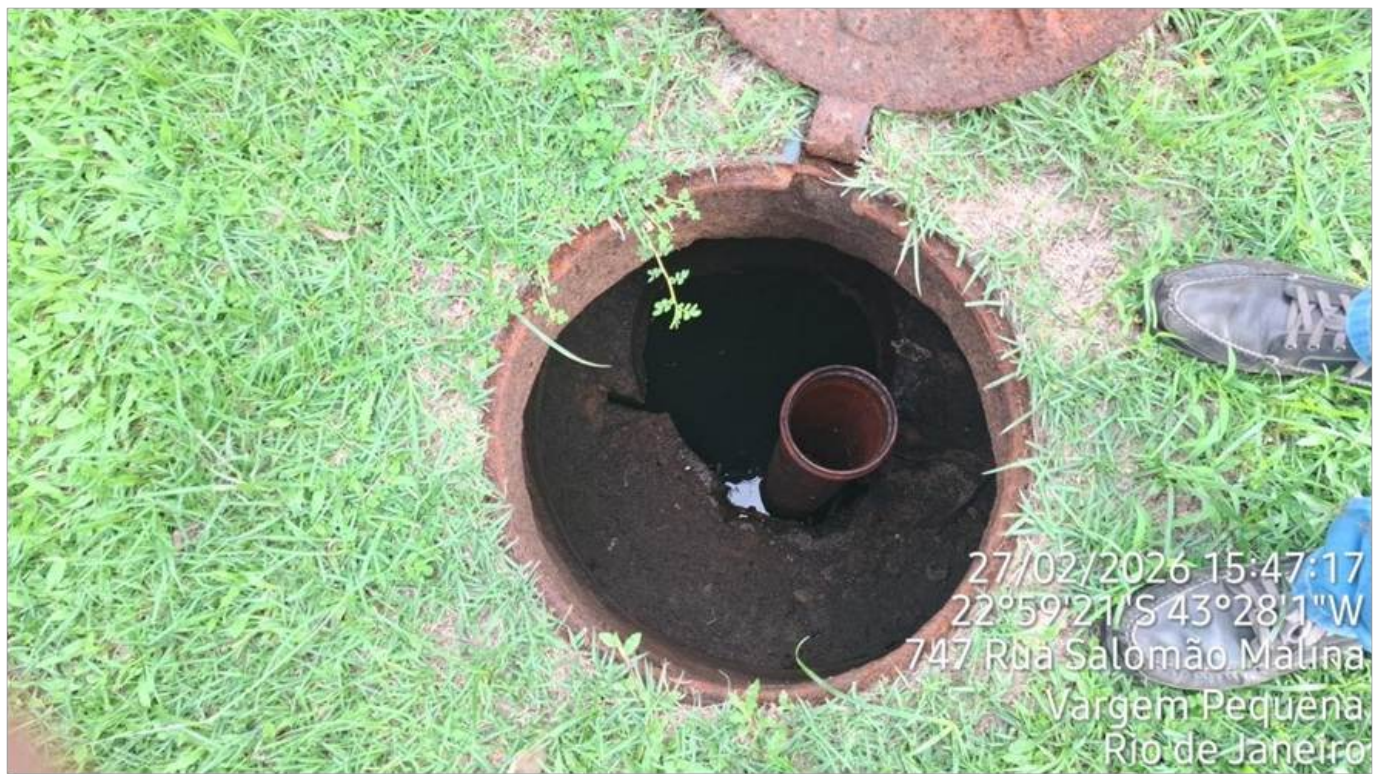
Imagem 05 - Filtro

Foi informado pelo síndico do Condomínio que existe uma empresa terceirizada que realiza periodicamente a limpeza e serviços no SES.

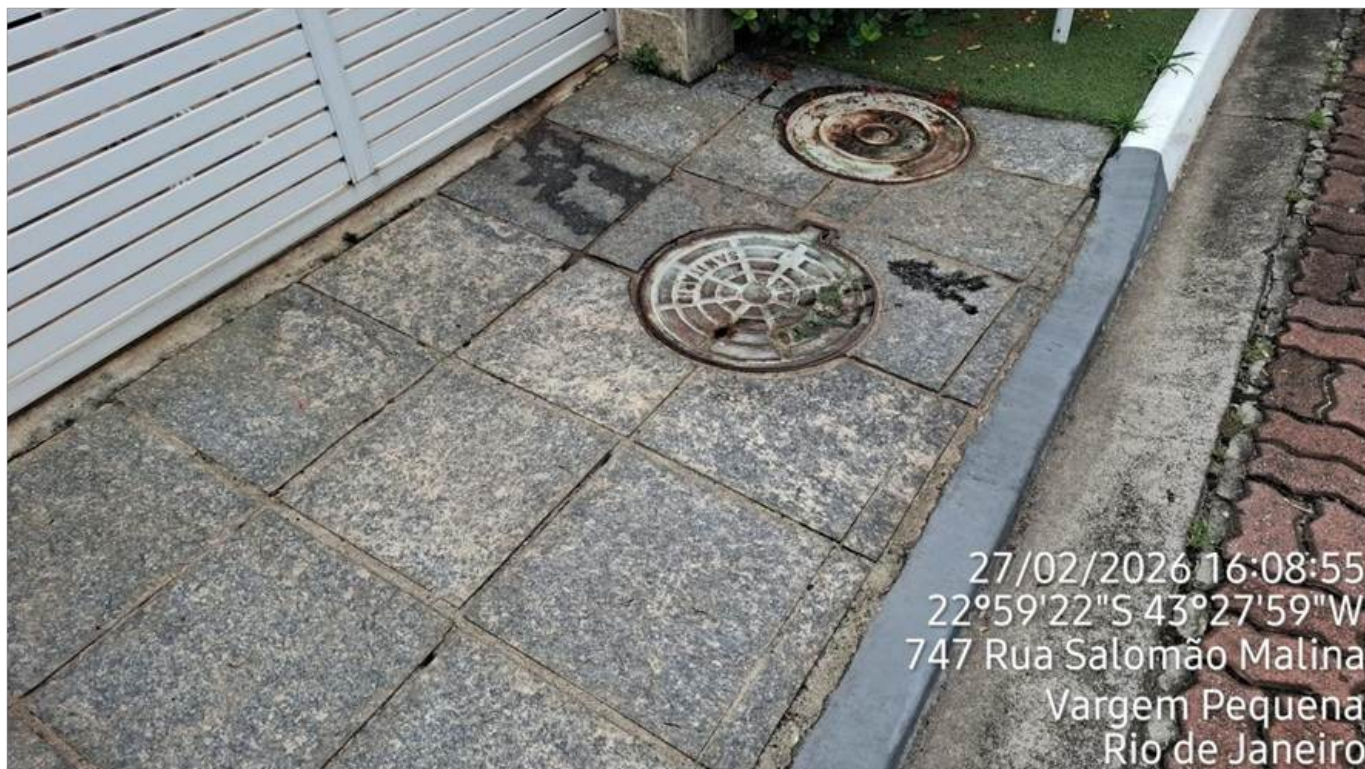
Imagem 07 - Poço de visita da rede coletora

Diante do exposto, observa-se que a rua Salomão Malina não possui rede coletora de esgoto. O Condomínio possui um sistema interno para o tratamento de seus efluentes, e não era operado pela Concessionária até a data da vistoria.

A Concessionária afirmou através de seu representante que irá fazer a limpeza da rede coletora do Condomínio, e que fará uma rotina periódica de manutenção.
