### **RELATÓRIO DE VISTORIA TÉCNICA AGENERSA/CASAN Nº25/2025**

| ENDEREÇO DA UNIDADE/OBRA FISCALIZADA | Rua 24 de Maio, 626 – Sampaio | | |
| OBJETIVO DA FISCALIZAÇÃO | Verificar vazamento de esgoto a céu aberto | | |

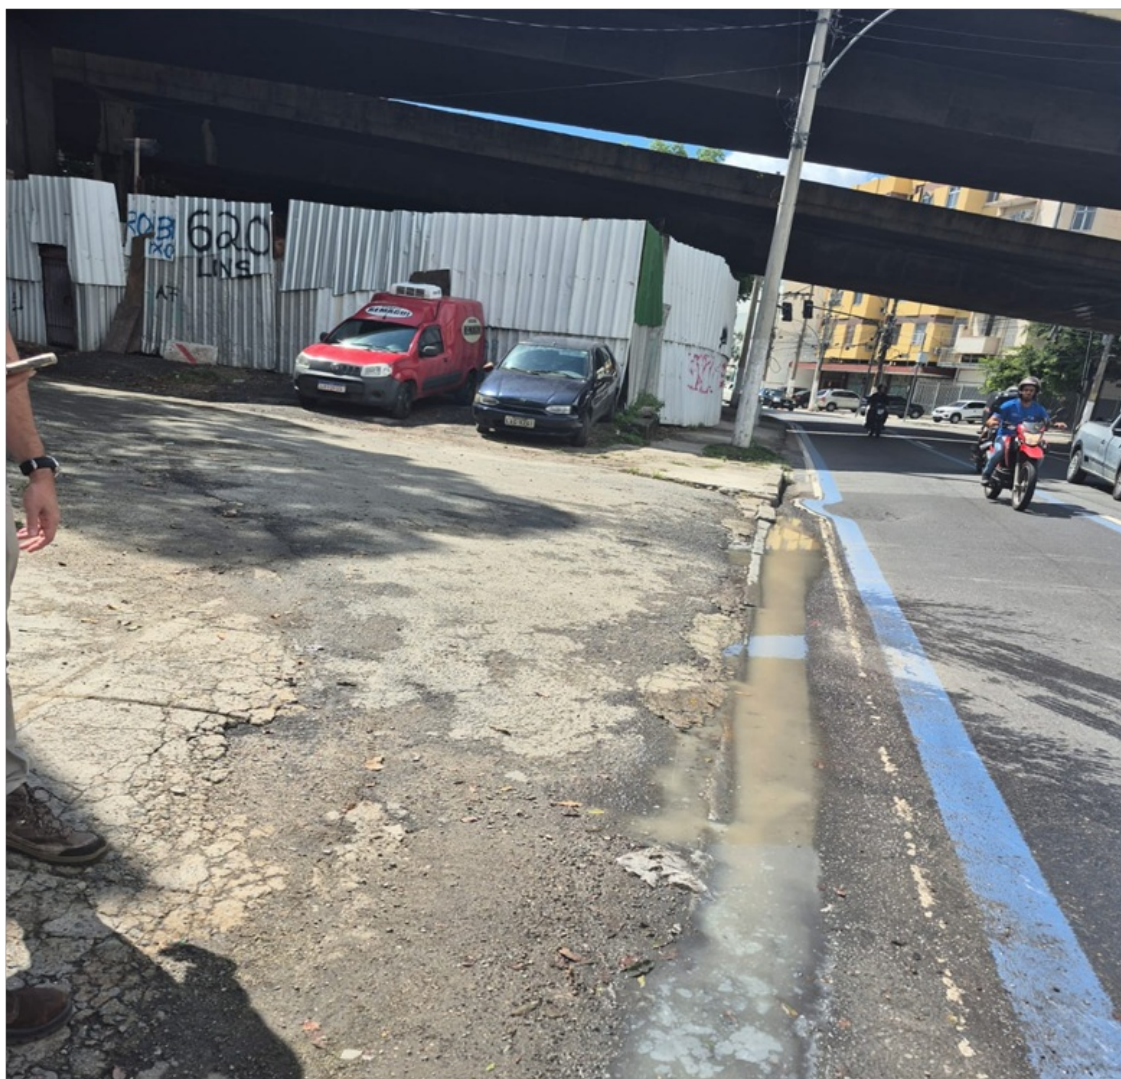
Foto 1 – Logradouro da denúncia – Altura do número 624

A equipe de Fiscalização/CASAN, juntamente com representante da Águas do Rio, compareceu à Rua 24 de Maio, 626, no bairro Sampaio para apurar reclamação anônima enviada ao Ministério Público, sobre vazamento de esgoto (Foto 1 e 2).

Chegando ao local, a equipe tentou contato com a moradora do imóvel denunciante, mas não houve sucesso. Então, foi feito contato com vizinhos nos arredores. Segundo relatado pela moradora do número 624, há vazamento de esgoto na rua no mínimo há 10 anos. O logradouro do p.p. está localizado próximo a uma via que passa embaixo do Viaduto Eng. Armando Coelho de Freitas (Foto 3).

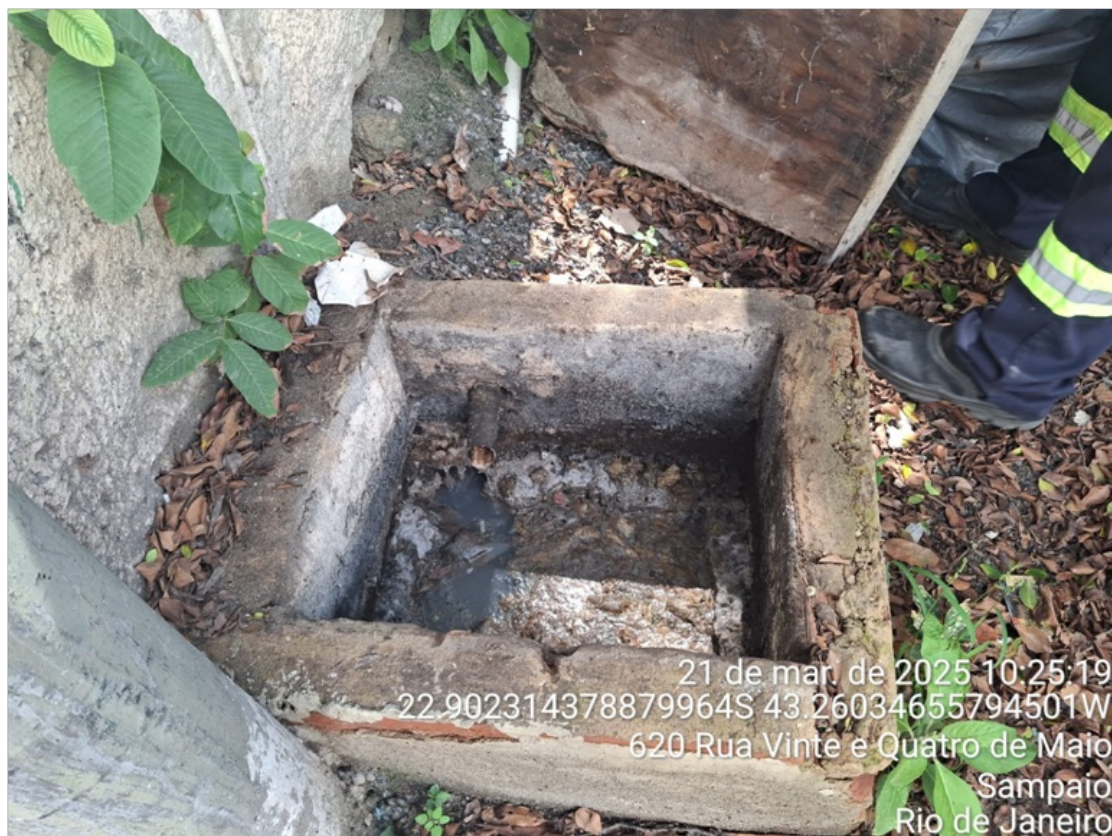
Segundo o Coordenador de operações da concessionária, que acompanhou a fiscalização, há possibilidade de haver ligação irregular na rede, por se tratar possivelmente de uma área irregular, visto que estão próximos e/ou embaixo do viaduto. Conforme observado na fiscalização, há instalação de caixa de gordura fora dos padrões em um imóvel da lateral da via que se encontra o esgoto, assim como possíveis ligações irregulares na rede (Fotos 4 e 5).

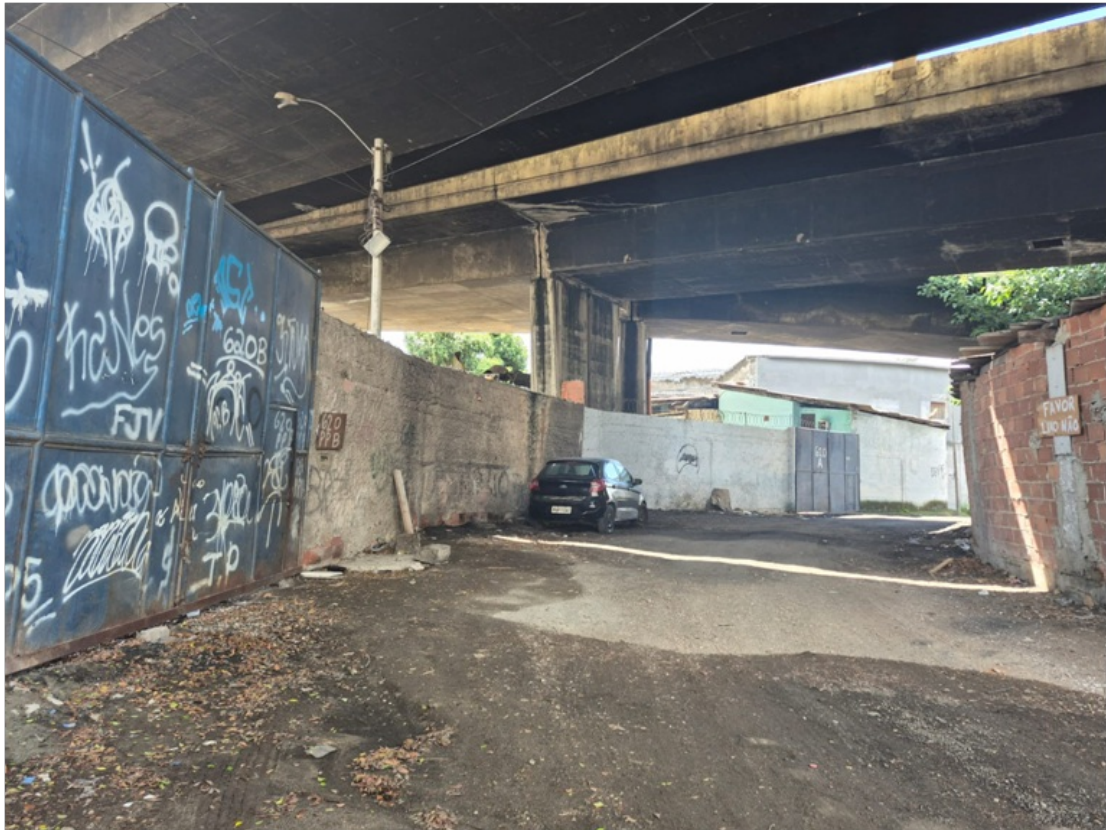
Foto 6 – Viaduto com possível problema no escoamento pluvial

Para além, os representantes sugeriram também que a fonte da água empoçada pode vir do escoamento de água da chuva do viaduto, que cai na calha, desce e fica parada na área da via abaixo (Foto 6).

A equipe da Fiscalização/CASAN constatou que o logradouro reclamante tem rede de esgoto disponível, e a fonte do esgoto na via pode vir tanto de ligação irregular quanto de falha no escoamento do viaduto, o que configuraria água pluvial. Sublinha-se que o trecho do logradouro do p.p não encontra-se enquadrado como área irregular nos registros do SABREN.

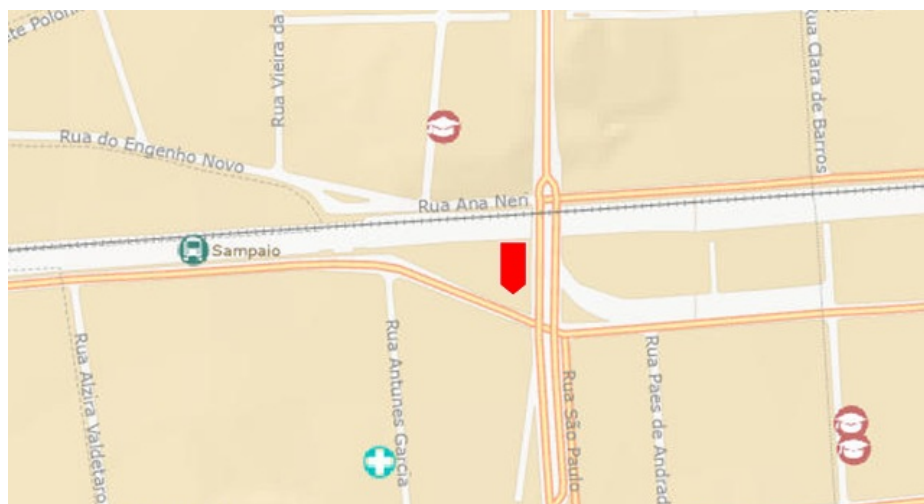
Imagem 2 – Logradouro em área regular. Fonte: SABREN – Instituto Pereira Passos.

Foi apontada pelos representantes da concessionária, a possibilidade do logradouro do p.p. estar situado em área de assentamento de baixa renda no município, conforme o cadastro do SABREN. Conforme mapeado, a área consta como regular, sendo uma área formal que não consta no cadastro (Imagem 2). Conforme dados do Programa de Saneamento Ambiental, a Rua 24 de Maio tem rede de esgoto, mas na via embaixo do viaduto, não há (Imagem 3).
