## RELATÓRIO DE FISCALIZAÇÃO

### RELATÓRIO DE FISCALIZAÇÃO AGENERSA/CASAN Nº 031/2025

| <b>UNIDADE/OBRA FISCALIZADA</b> | EEE Camerum | | |
| <b>OBJETIVO DA FISCALIZAÇÃO</b> | Verificar Operação dos equipamentos - Padrões aceitáveis | | |

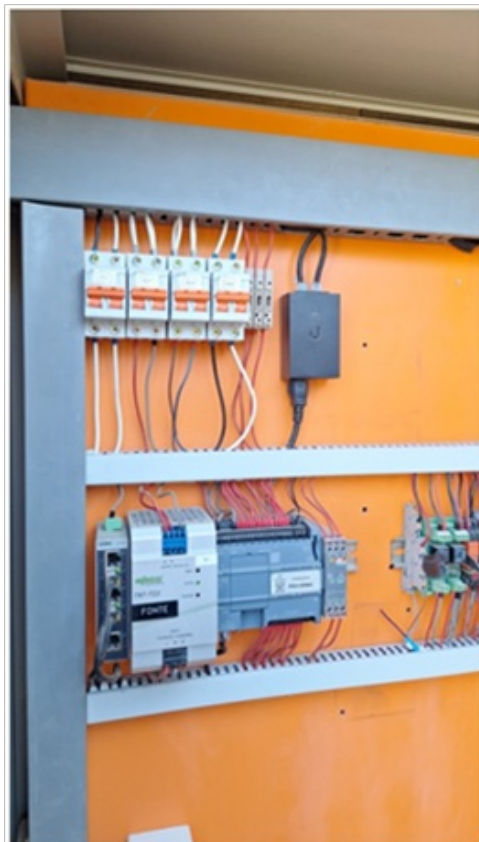
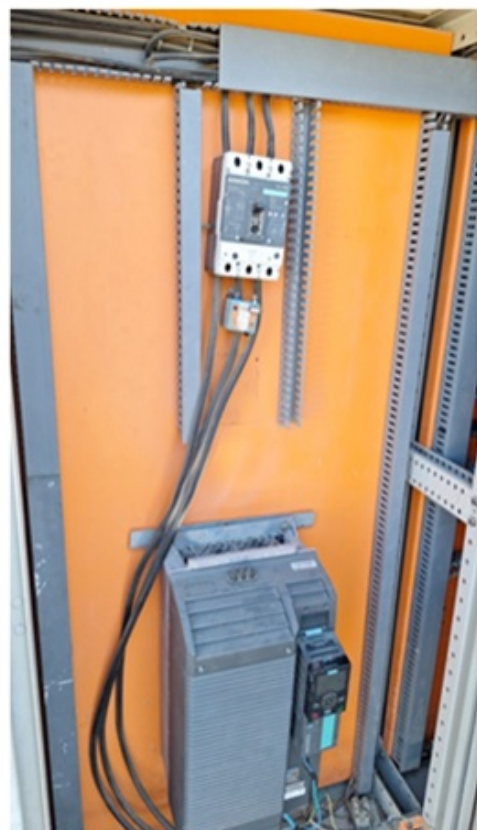
A operação da EEE é automatizada com inversor de frequência e sensor de nível. O controle é feito por telemetria.

**Fotos 4 e 5** – Quadro Elétrico com telemetria, proteção e inversor de frequência

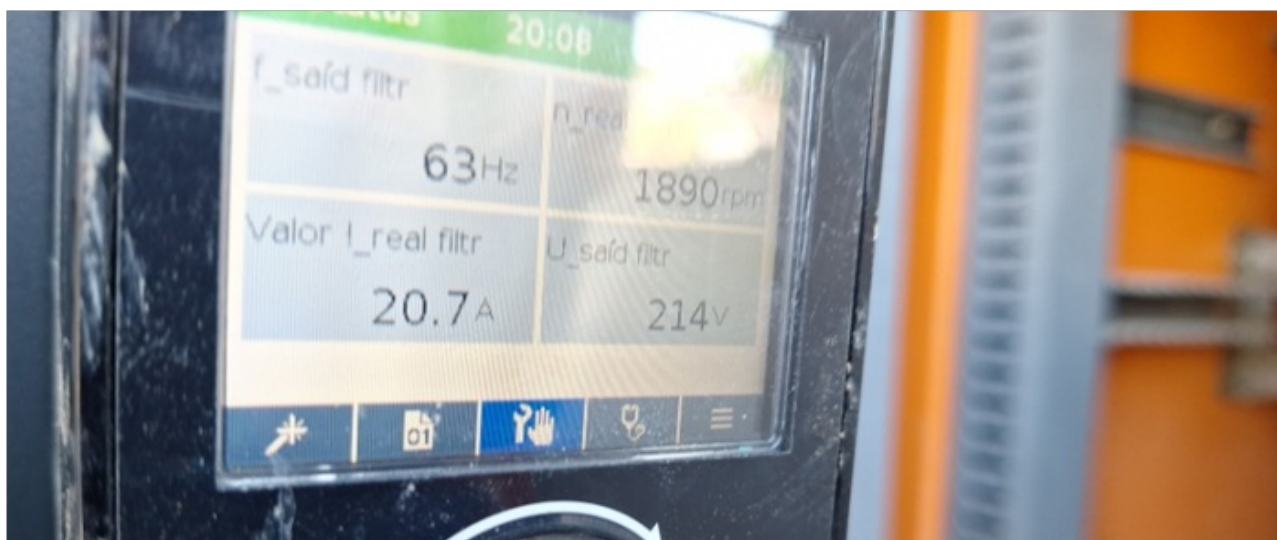
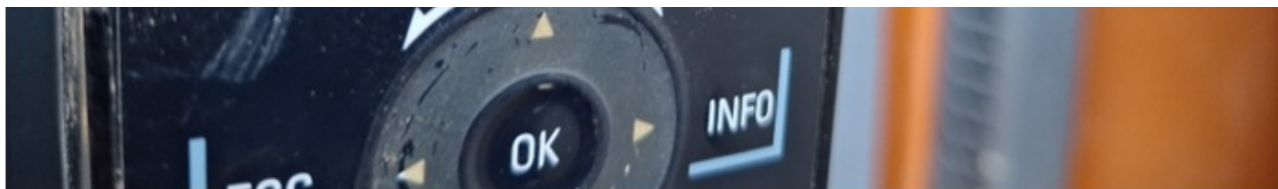
Foto 6 – Valores de corrente e tensão, correspondendo a uma potência de 4429,8 W( 6 cv ).

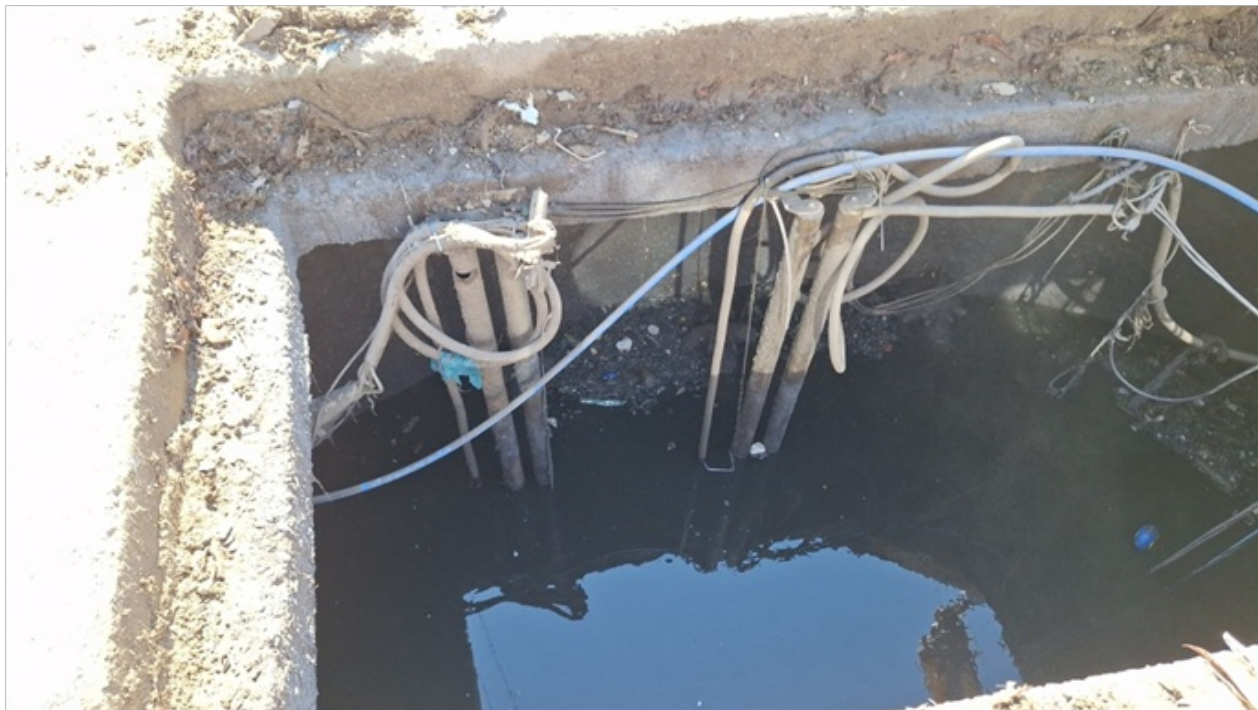
Foto 7 – Poço da Bomba

- Instalação de placa de identificação da Elevatória na parte externa.
- Substituição das tampas de concreto por outras de equivalente resistência mecânica e mais fácil manuseio para as equipes de manutenção, conforme recomendação da NBR 12208:2020.
- Apresentação das ordens de serviço de manutenção da EEE Pitória, dos últimos doze meses.
- Apresentação do manual de operação e manutenção da EEE Pitória.
