## **RELATÓRIO DE FISCALIZAÇÃO AGENERSA/CASAN Nº 42/2025**

| <b>ENDEREÇO DA UNIDADE/OBRA FISCALIZADA</b> | Avenida Pastor Martin Luther King Jr., 3416 – Engenho da Rainha | | |
| <b>OBJETIVO DA FISCALIZAÇÃO</b> | Rompimento de muro pela Águas do Rio – afetando linha 2 do metrô | | |

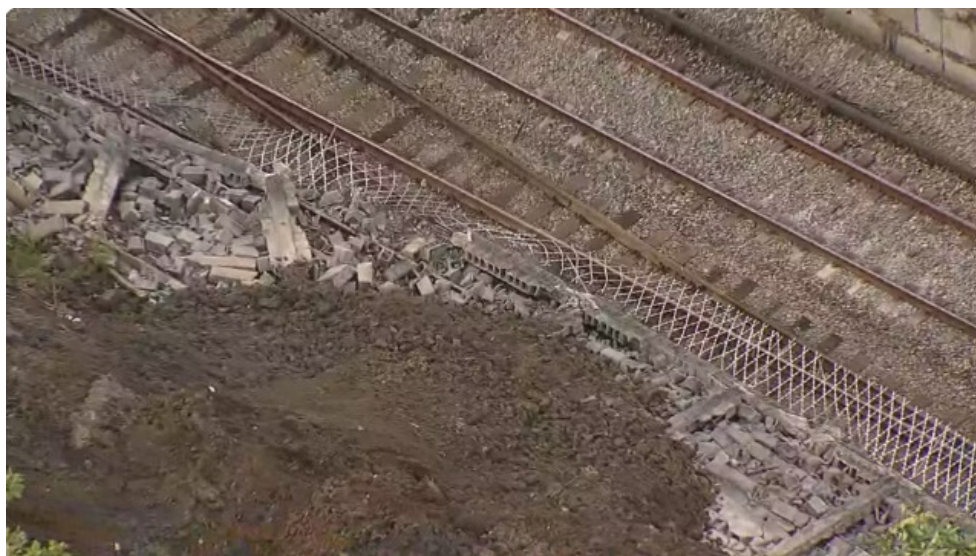
A equipe de Fiscalização/CASAN, juntamente com representante da Águas do Rio, compareceu à Avenida Pastor Martin Luther King Jr., 3416, no bairro Engenho da Rainha, para apuração de um rompimento do muro de divisa da linha férrea causado por obra da Concessionária Águas do Rio, que afetou a operação da linha 2 do metrô no Rio de Janeiro (Foto 1).

Foto 1 – Muro de divisa nos trilhos do metrô. Fonte: G1.com

Aponta-se que o material retirado na escavação para realizar o reparo da adutora foi depositado e acumulado próximo do muro de divisa, que por não se tratar de um muro de contenção, não é projetado para resistir as cargas laterais ocasionadas pelo material depositado, sobrecarregando-o e fazendo com que cedesse.

Os fatos apresentados apontam que o rompimento do muro de divisa do MetrôRio linha 2 ocorreu pela sobrecarga de material da escavação realizada pela Concessionária Águas do Rio ao efetuar o reparo da adutora DN900 no bairro Engenho da Rainha.

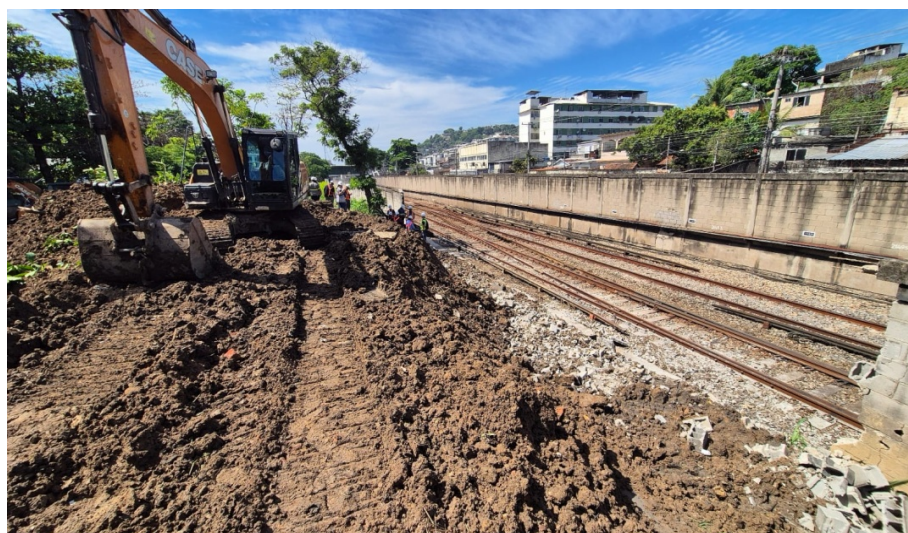
A equipe da CASAN chegou ao local às 10h30, encontrando duas escavadeiras da Águas do Rio realizando a retirada de material de espera da localidade (Fotos 2, 3 e 4). Segundo relatos do Diretor Institucional da Concessionária Águas do Rio, na tarde da data de 08/04/2025, a concessionária iniciou uma obra de reparo de 3 metros de adutora DN900, de ferro fundido. Houve a escavação do trecho com uso de escavadeira, e o material foi sendo depositado na área próxima ao muro de divisa com o metrô (Foto 5).

Foto 2 – Trilhos do metrô já limpos no momento da fiscalização

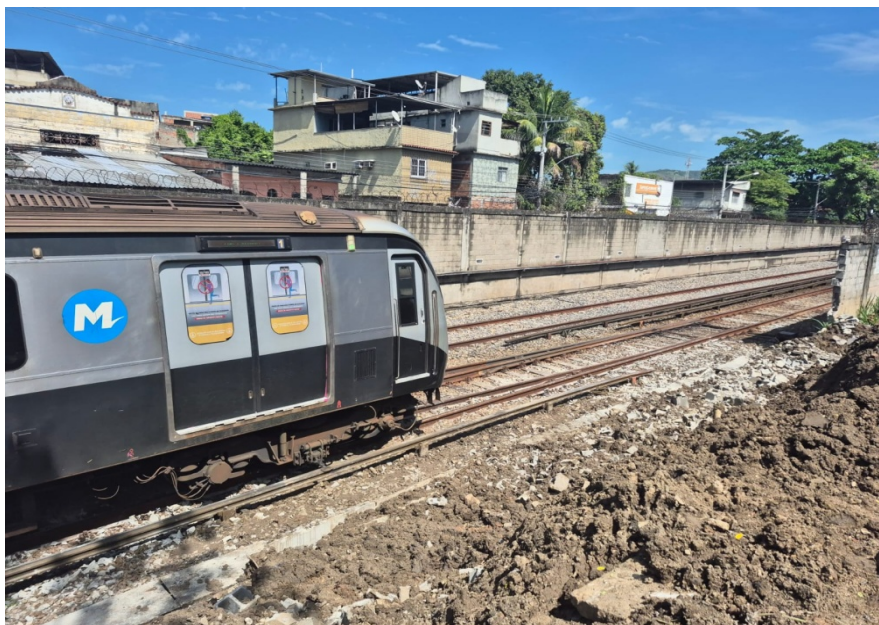
Foto 3 – Composição testando o trilho recém desobstruído

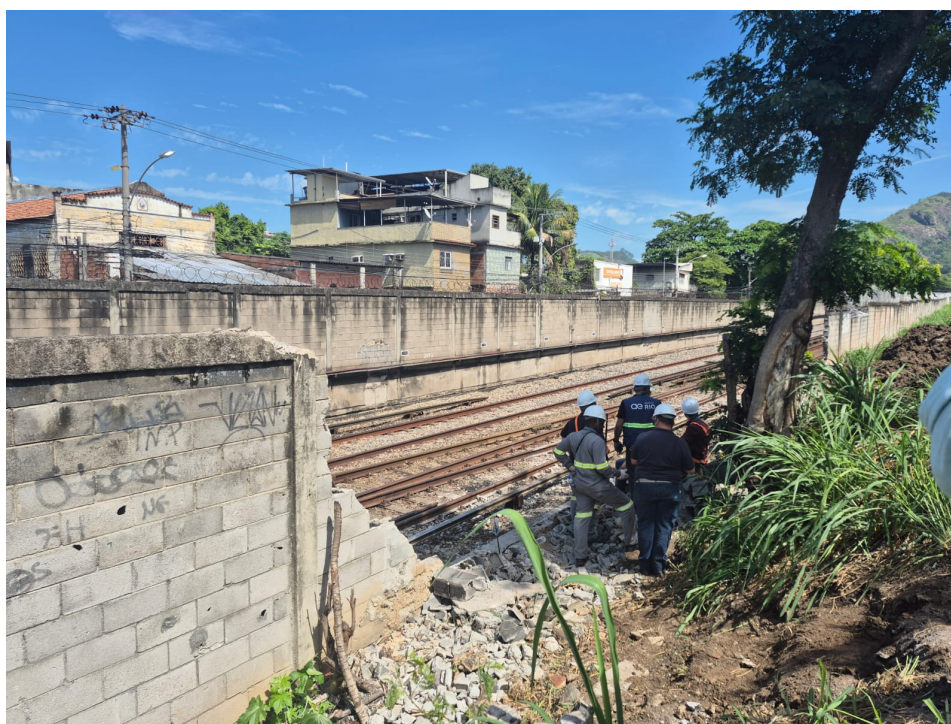
Foto 4 – Equipes da Águas do Rio e MetrôRio no local do rompimento

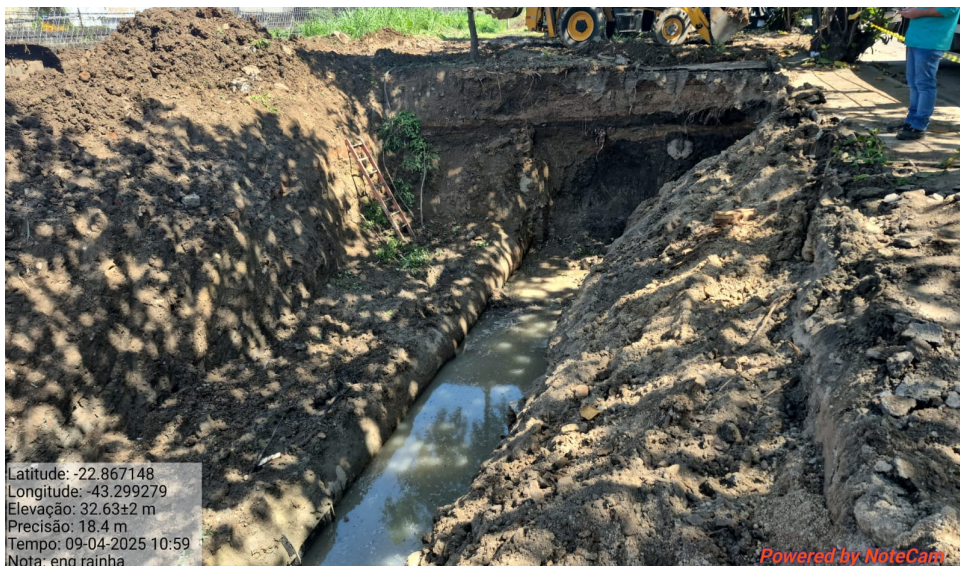
Foto 5 – Trecho escavado para reparo da adutora perto do muro de divisa

- ü O reparo da adutora foi finalizado às 04h50 do dia 10/04, segundo o Diretor da Águas do Rio, Fábio Dias;
- ü As obras do muro, que também será custeada pela Águas do Rio, serão feitas por empresa já cadastrada do MetrôRio, e será executada seguindo padrões exigidos pelo próprio MetrôRio. Não há previsão de finalização de reparo do muro.
