### RELATÓRIO DE FISCALIZAÇÃO AGENERSA/CASAN Nº 068

| <b>UNIDADE/OBRA FISCALIZADA</b> | EEE Jardim Esperança | | |
| <b>OBJETIVO DA FISCALIZAÇÃO</b> | Verificar a qualidade do bombeamento e sua operação/manutenção. | | |

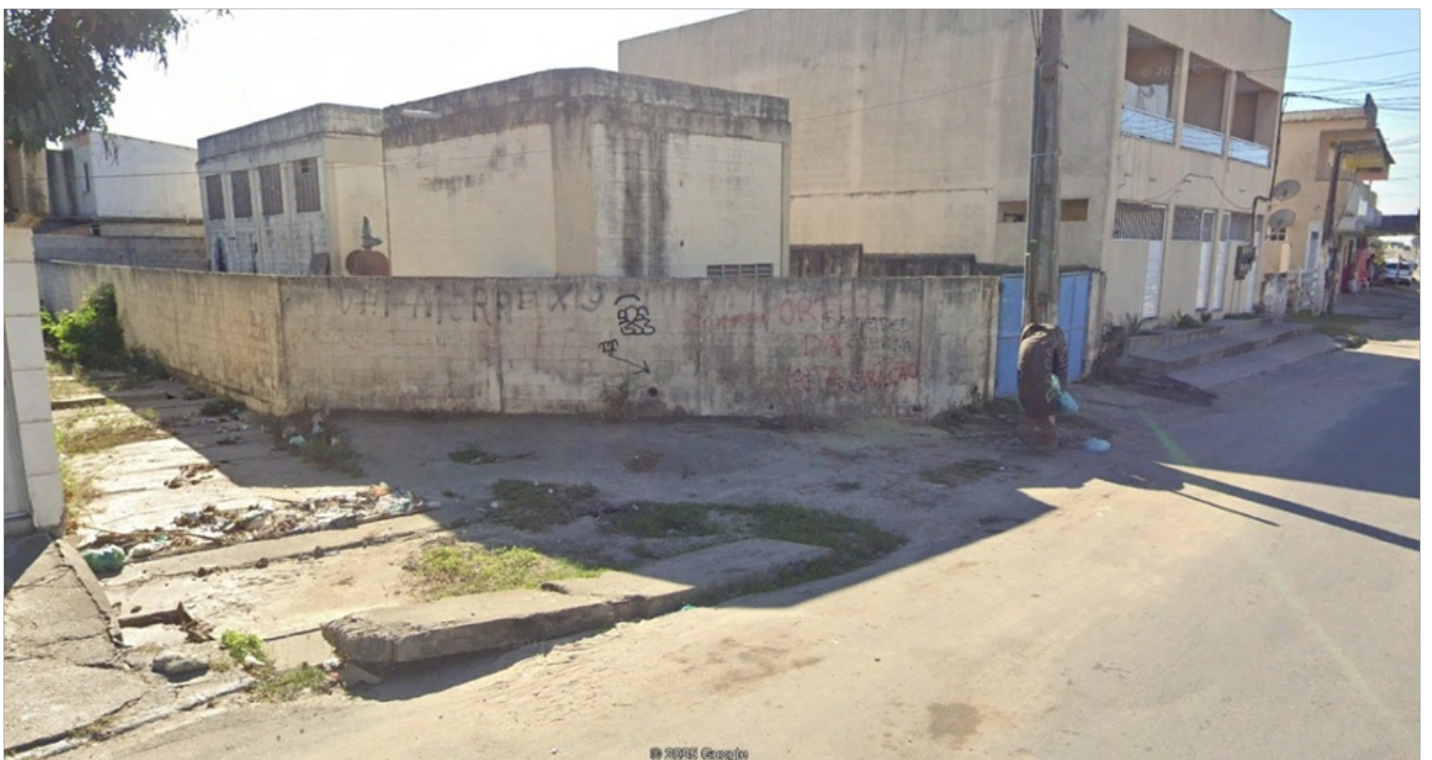
**Foto 2** – Vista da EEE e do canal de captação

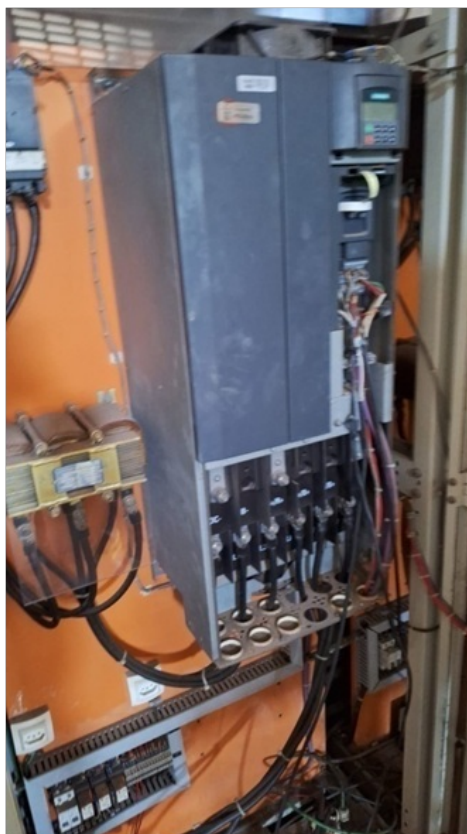
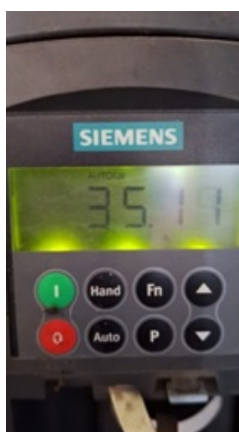
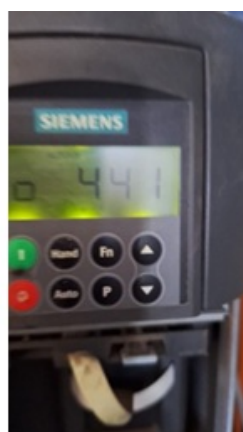
**Foto 3, 4, 5** - Quadro elétrico com telemetria, proteção e inversor de frequência.

$P = 441 \text{ V} \times 35,11 \text{ A} = 15483,5 \text{ W} < 55000 \text{ W}$  especificado pelo motor, devido a frequência reduzida.

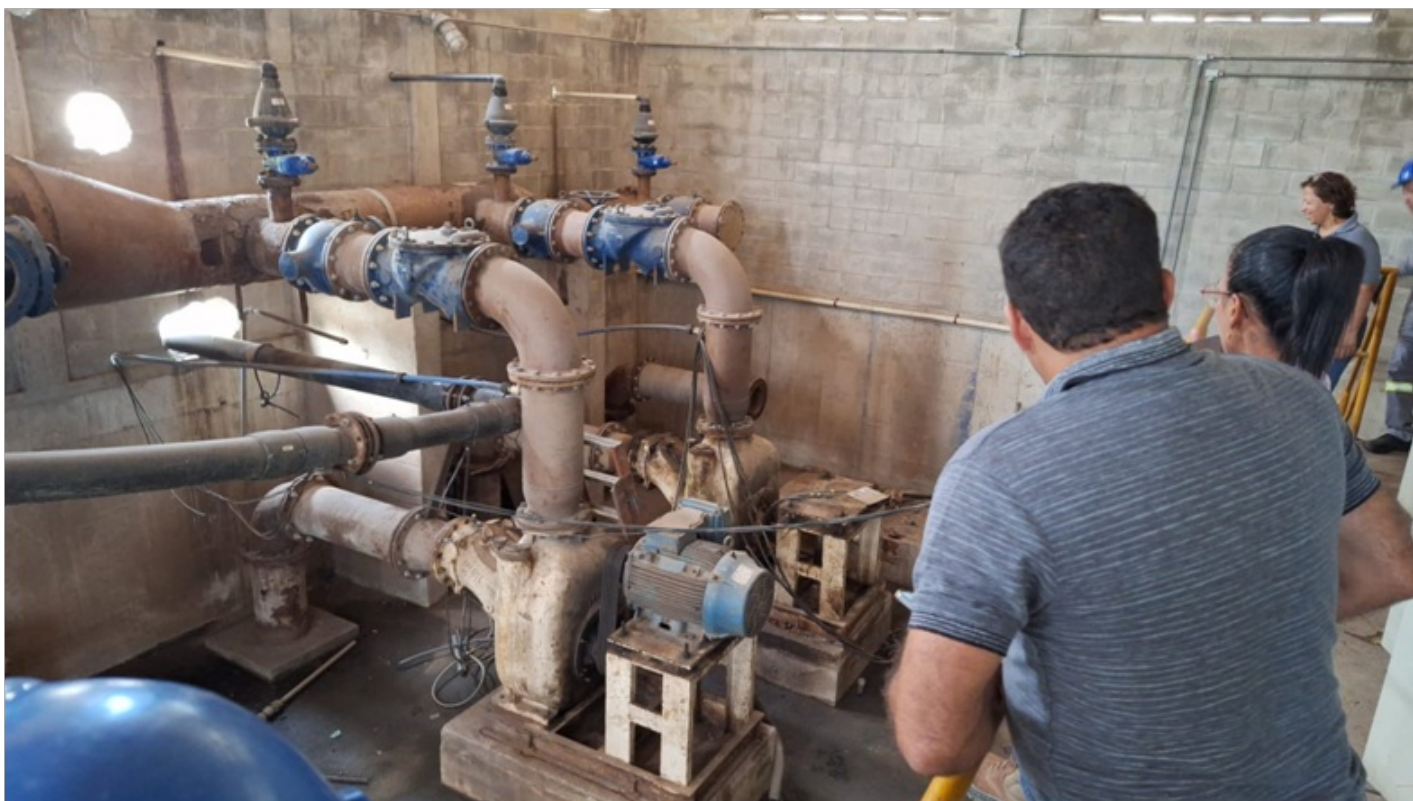
**Fotos 6** – Vista da Montagem eletromecânica da EEE, onde só operava um conjunto moto-bomba.

| <b>IRREGULARIDADES APONTADAS E AS NORMAS VIOLADAS</b><br>Só havia uma bomba operante.<br>Havia um tampão de concreto quebrado no canal.<br>A EEE não possuía capacidade para recalcar toda água do canal, que transporta também esgoto. |

| <b>DETERMINAÇÕES E RECOMENDAÇÕES</b><br>A Concessionária deverá apresentar histórico de manutenção dos últimos 12 meses.<br>Informar se o projeto prevê o recalque parcial da vazão do canal.<br>Repor tampão de concreto quebrado. |

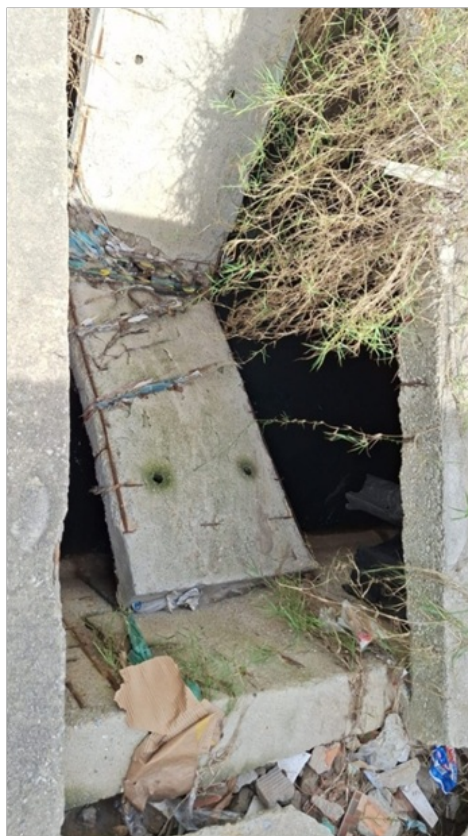
**Foto 7** – Vista da captação do canal, onde não há uma barragem e sim uma sucção..
