## RELATÓRIO DE FISCALIZAÇÃO - RF/AGENERSA/CASAN Nº 126/2025

| <b>UNIDADE/OBRA FISCALIZADA</b> | Tubulação de recalque da EEAT Joatinga | | |
| <b>OBJETIVO DA FISCALIZAÇÃO</b> | Verificar as condições de operação e manutenção da tubulação | | |
| <b>MOTIVO DA FISCALIZAÇÃO</b> | Vazamento na tubulação | | |

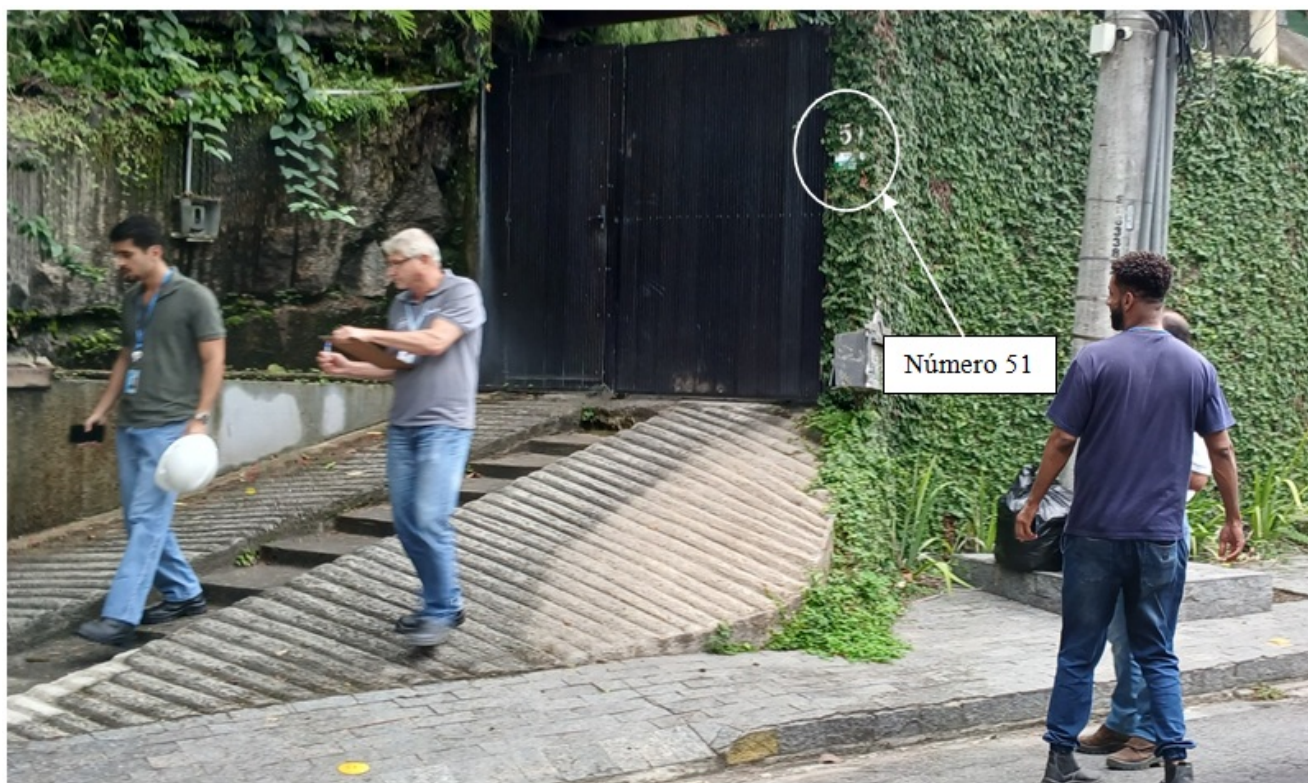
- as tubulações de recalque e distribuição estão em operação;
- somente algumas partes da tubulação de recalque se encontram aparentes;
- próximo ao nº 51 da rua Paschoal Segreto, parte da tubulação se encontra bastante enferrujada (fotos 1, 2 e 3);

Foto 1 – Imóvel nº 51 próximo a tubulação de recalque

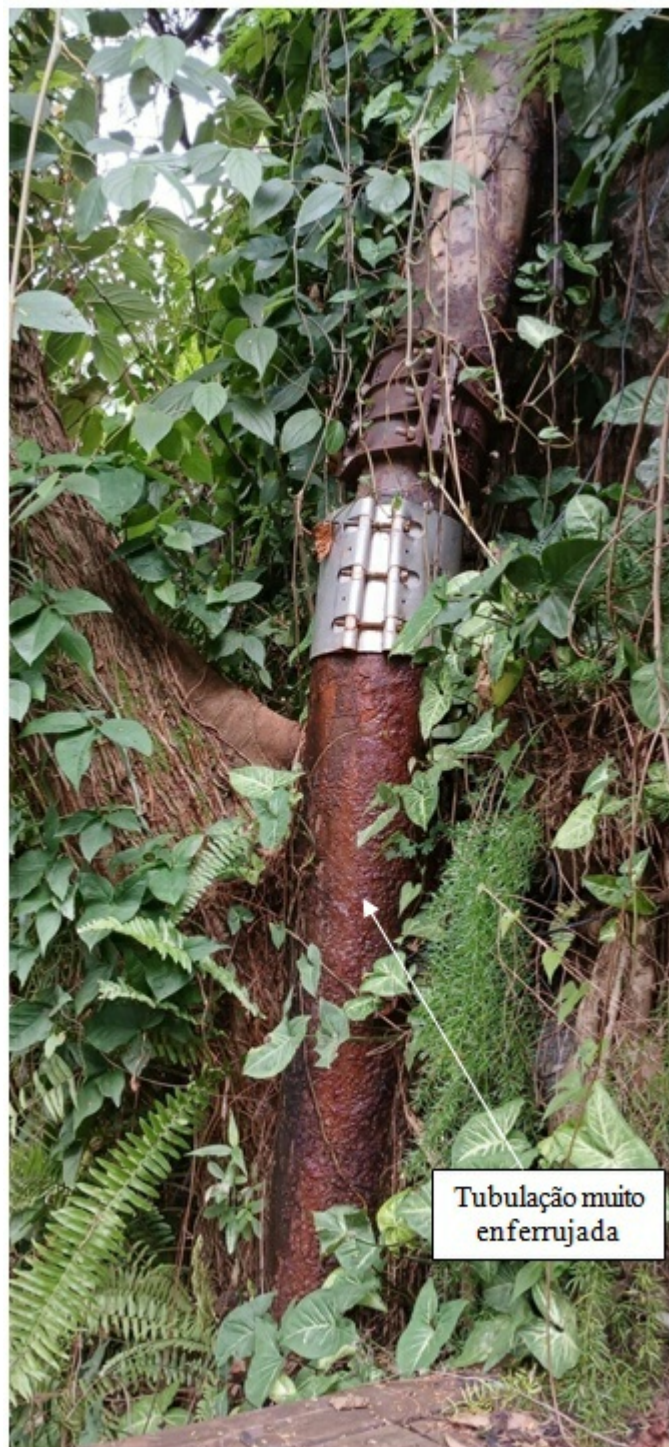
Foto 3 – Tubulação de recalque

A equipe de Fiscalização/CASAN constatou que parte da tubulação de recalque está muito enferrujada, necessitando ser substituída o mais rápido possível. Também foi verificada que a tubulação de distribuição também está enferrujada.

Recomenda-se que seja substituída, o mais rápido possível, a tubulação de recalque e distribuição.

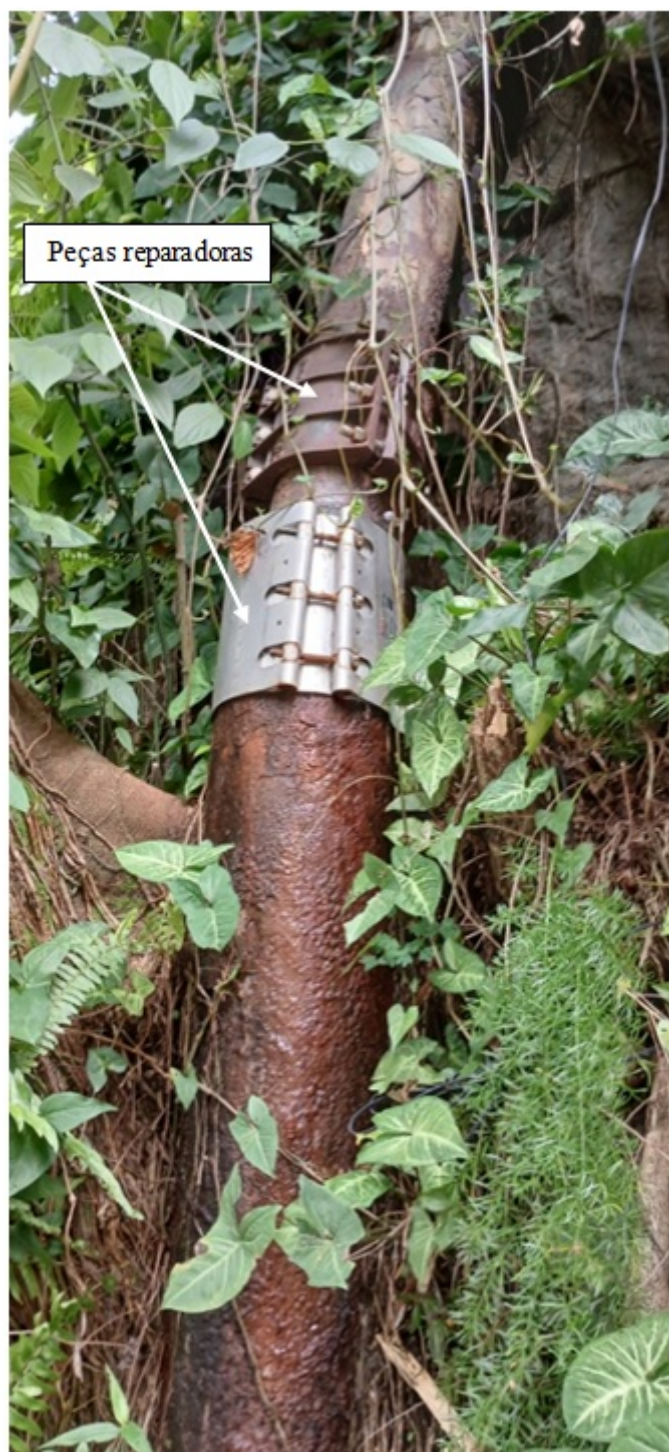
- no trecho aparente próximo ao nº 51 da rua Paschoal Segreto, já foram sanados dois vazamentos, que podem ser notadas devido a instalação de duas peças reparadoras (foto 4);

Foto 4 – Peças reparadoras de vazamento

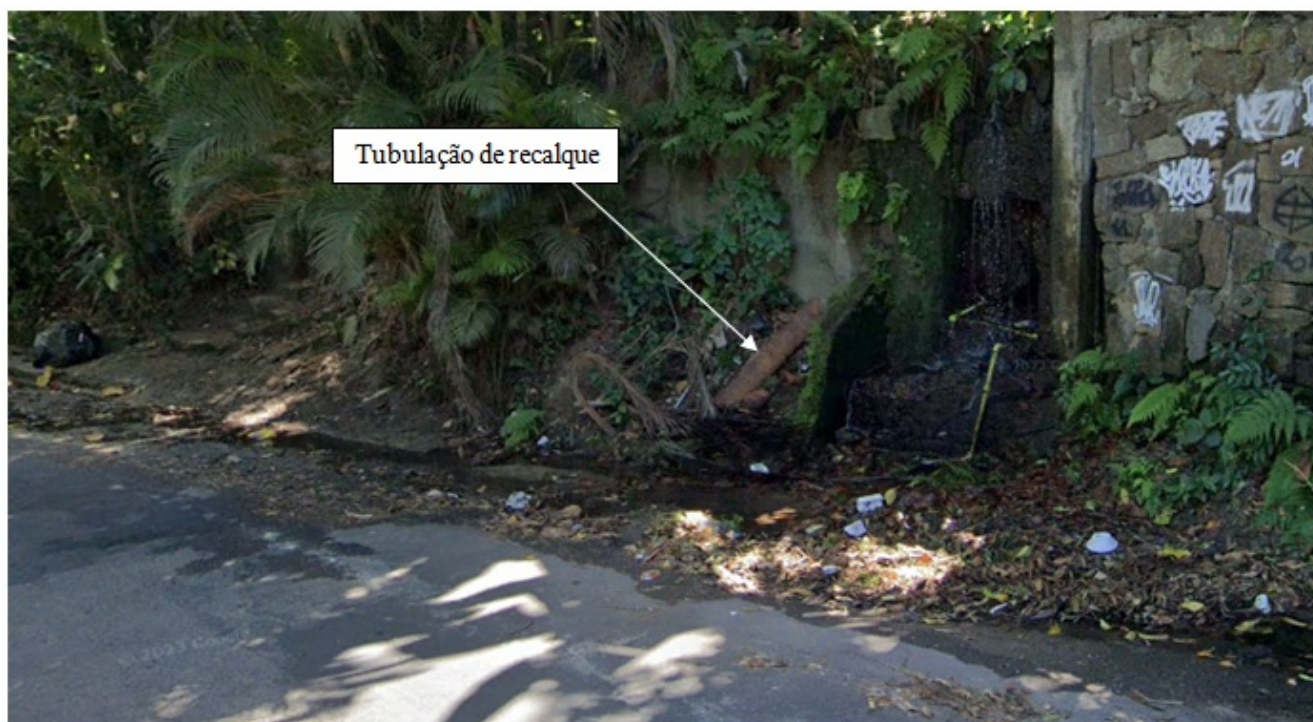
- o início da subida da tubulação de recalque fica próximo ao nº 265 da rua Maria Luiza Pitanga, bairro do Joá (fotos 5 e 6);

Foto 5 – Local do início da subida da tubulação de recalque (fonte Google Earth Pro)

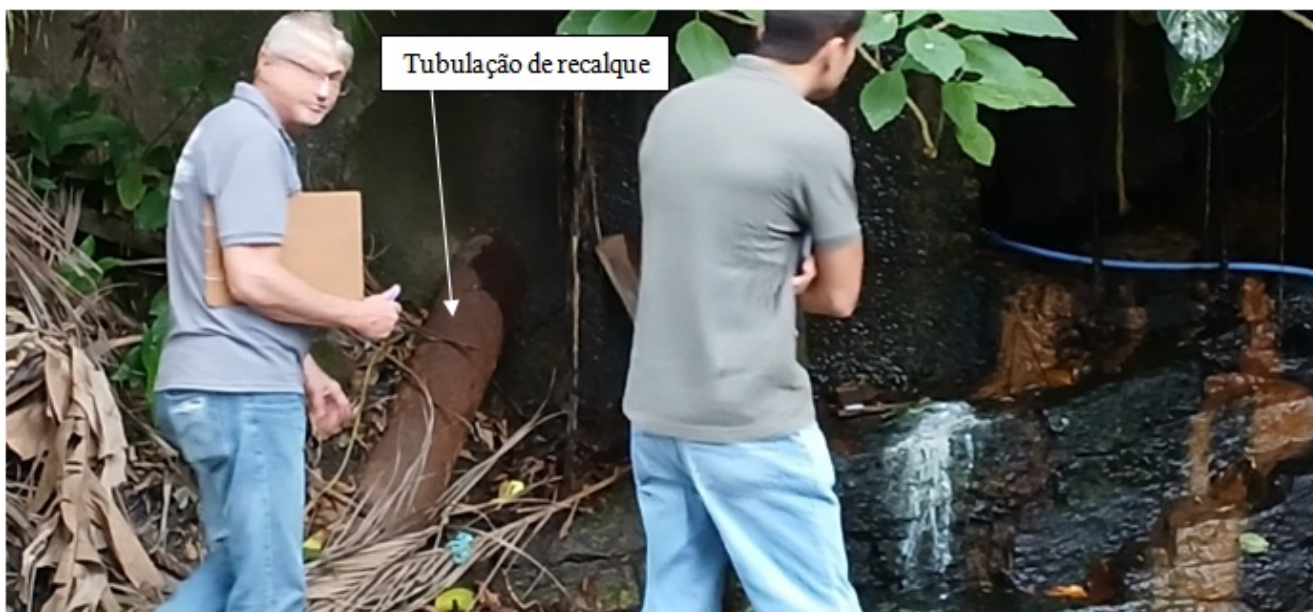
Foto 6 – Local do início da subida da tubulação de recalque

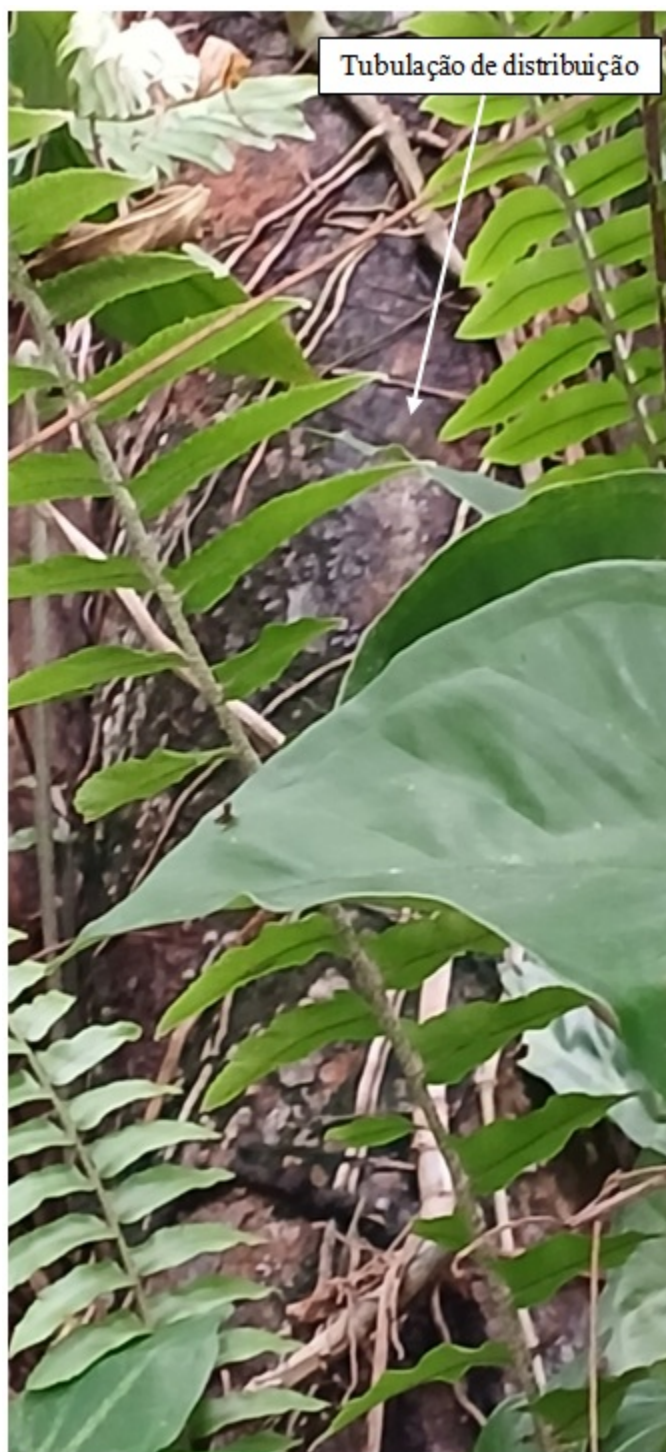
- a tubulação de distribuição, que está aparente próxima ao nº 51, se encontra bem enferrujada (foto 7);

Foto 7 – Tubulação de distribuição
