**RELATÓRIO DE FISCALIZAÇÃO AGENERSA/CASAN Nº 169/2025**

| <b>UNIDADE/OBRA FISCALIZADA</b> | UT Caboclo | | |
| <b>OBJETIVO DA FISCALIZAÇÃO</b> | Verificar as condições de operação e manutenção da unidade | | |

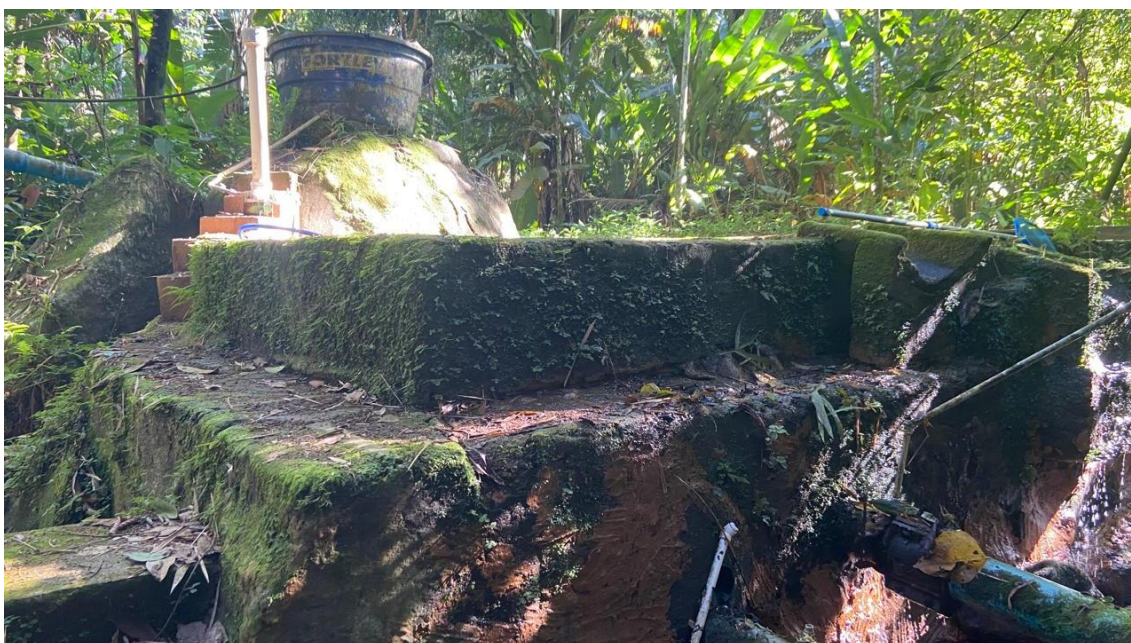
Foto 02 - Estrutura da unidade de tratamento

| <b>IRREGULARIDADES APONTADAS E AS NORMAS VIOLADAS</b> <ul style="list-style-type: none"><li>■ A unidade não possui cercamento adequado para impedir acesso indevido de pessoas e animais - NBR 12216/1992, item 5.2.3.3;</li><li>■ Escada e estrutura sem guarda-corpo - NBR 12213/1992, item 5.6.3;</li><li>■ Não é feita a filtração, conforme determina a Portaria GM/MS Nº 888, Art. 24, Parágrafo Único.</li></ul> |

| <b>DETERMINAÇÕES E RECOMENDAÇÕES</b> <p>Diante do exposto neste relatório, recomenda-se a adequação da unidade com as normas e leis em vigor, tais como:</p> <ul style="list-style-type: none"><li>■ Provisão de cercamento da unidade;</li><li>■ Instalação de guarda-corpo;</li><li>■ Solução para filtração da água.</li></ul> |

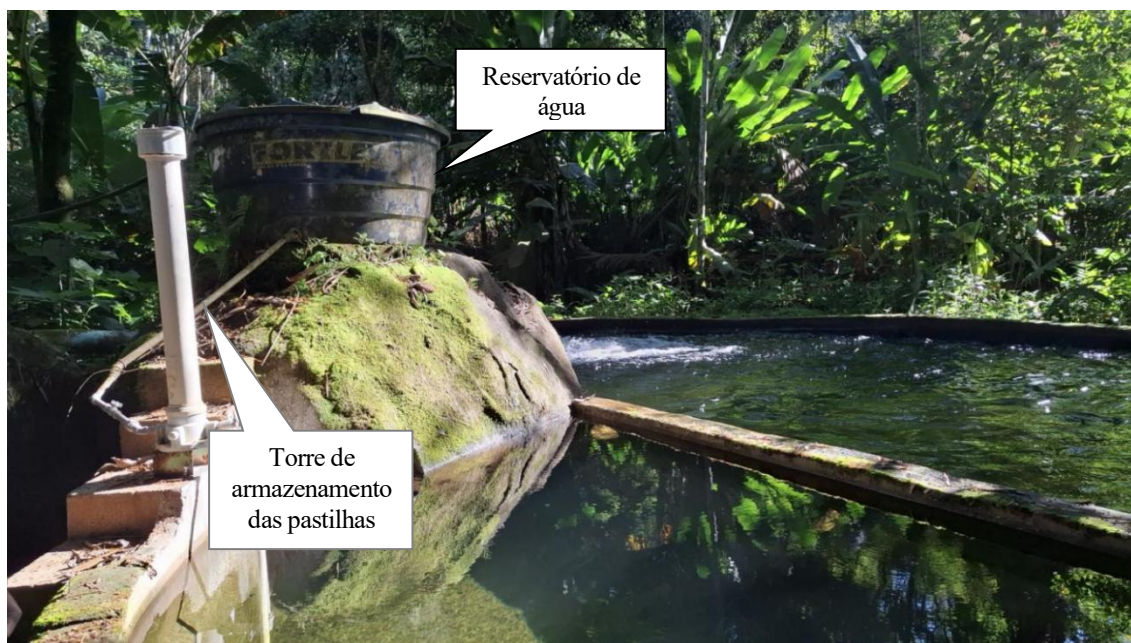
Foto 05 - Sistema de cloro em pastilha

A pré-cloração é realizada por um sistema que contém um reservatório de água, uma torre que armazena cloro em pastilhas e uma mangueira que despeja o hipoclorito na bacia de água bruta da unidade. Após isso, a água é encaminhada por duas tubulações DeFoFo de 150mm até o Reservatório Caboré.
