#### RELATÓRIO DE FISCALIZAÇÃO AGENERSA/CASAN Nº 249/2024

| Concessionária | ÁGUAS DE JUTURNAÍBA | | |
| Local Fiscalizado | Av. Beira Mar, S/Nº - Centro - Saquarema | | |
| Objetivo da Fiscalização | Verificar as condições de operação da ETE Saquarema | | |

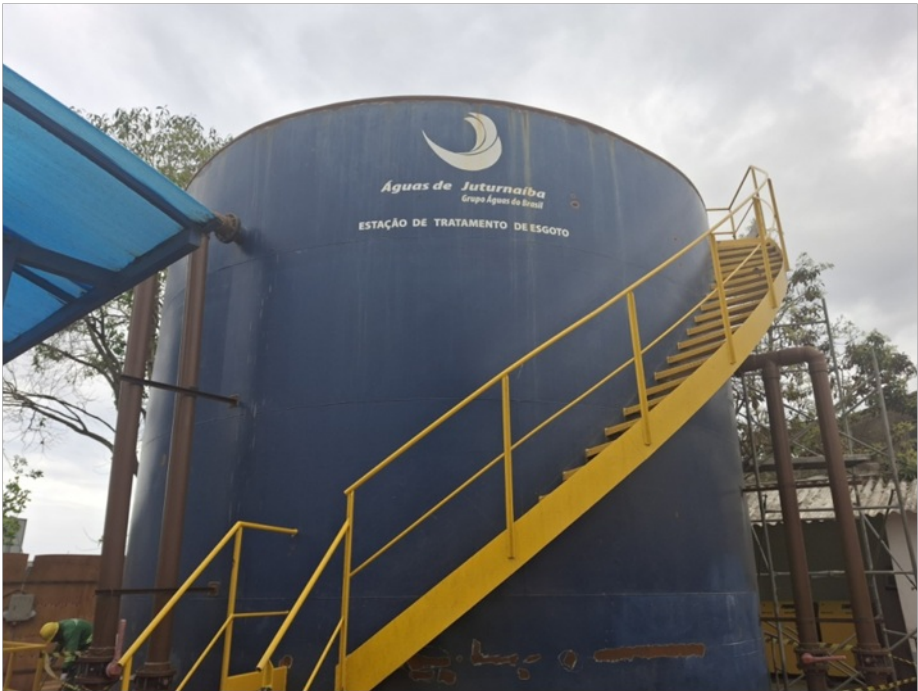
Seu sistema de tratamento é através de tanque Ranox.

Foto 2 - Reator RANOX , com tratamento primário na parte central e secundário na externa (radial).

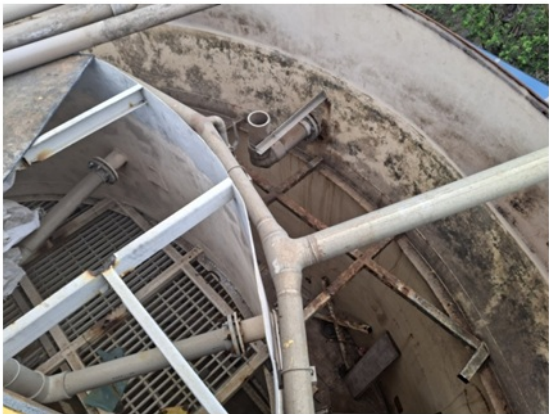
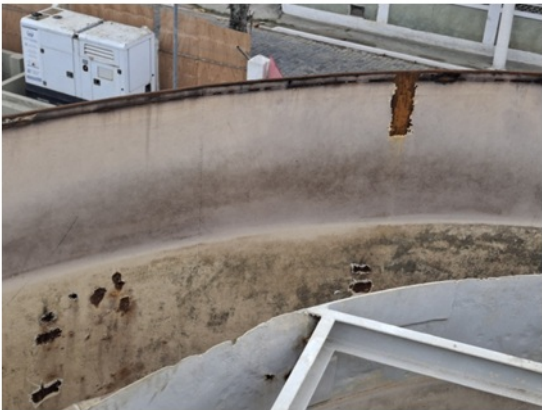
A estação está em reforma, e neste momento o reator que tem estrutura metálica está em fase de reparo com corte de chapas oxidadas e soldagem de novas chapas, onde haviam vazamentos.

Foto 3 e 4 – Reator parado para reforma (perfis internos oxidados e chapa externa)

Apresentar cronograma da reforma da ETE , desde sua parada até o retorno da operação.

Fazer plano de mitigação dos despejos de esgoto sem o tratamento completo, como por exemplo: dosagem de hipoclorito de cálcio ou sódio no efluente.

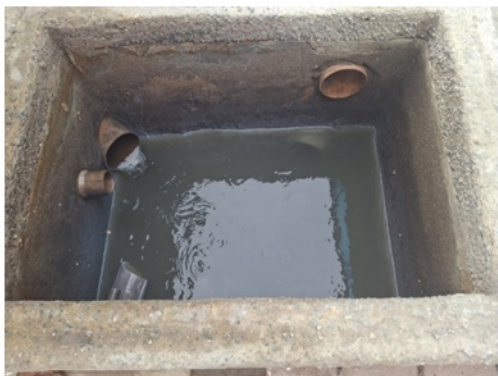
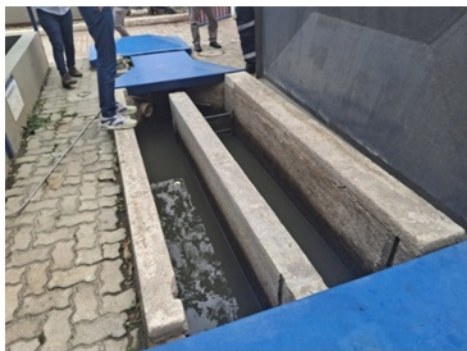
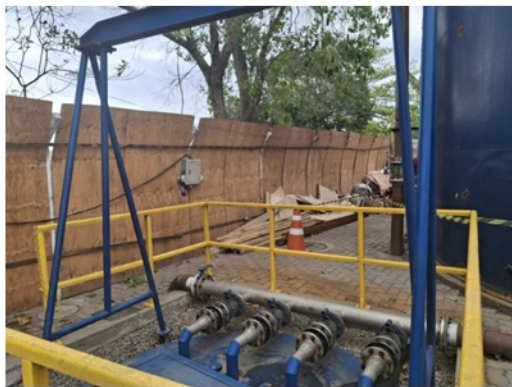
**Foto 5, 6 e 7** – Caixa de Gordura, Desarenador e EEEB.

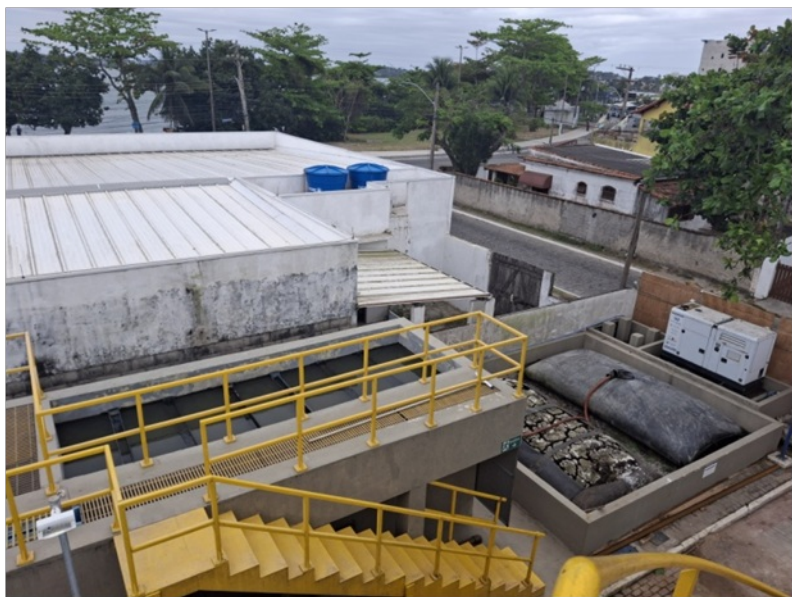
Esta utilizando o tratamento terciário para minimizar o impacto dos despejos sem o tratamento no Tanque RANOX, dosando PAC. Mas esta empreitada só remove os

sólidos em suspensão.

**Foto 8** – Gerador para segurança operacional, com baia de contenção e depósito de óleo diesel; Baia de armazenamento de secagem de lodo em bag's ; Tratamento Terceário que está sendo utilizado como tratamento de esgoto com dosagem de PAC , durante a reforma do reator.

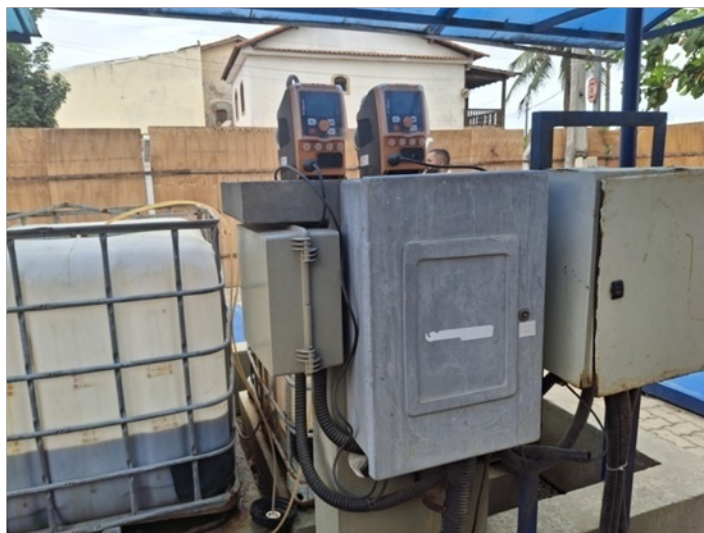
Foto 9 – Dosadores de polímero para tratamento do lodo

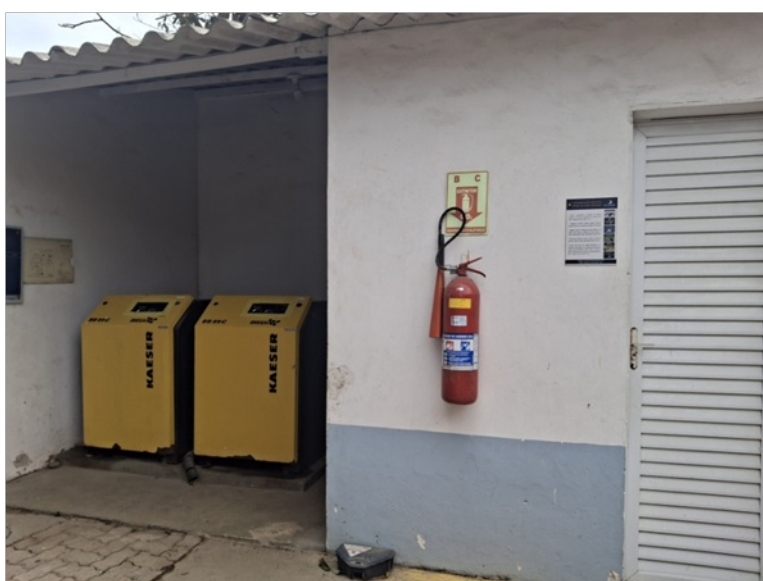
Foto 10 – Sopradores

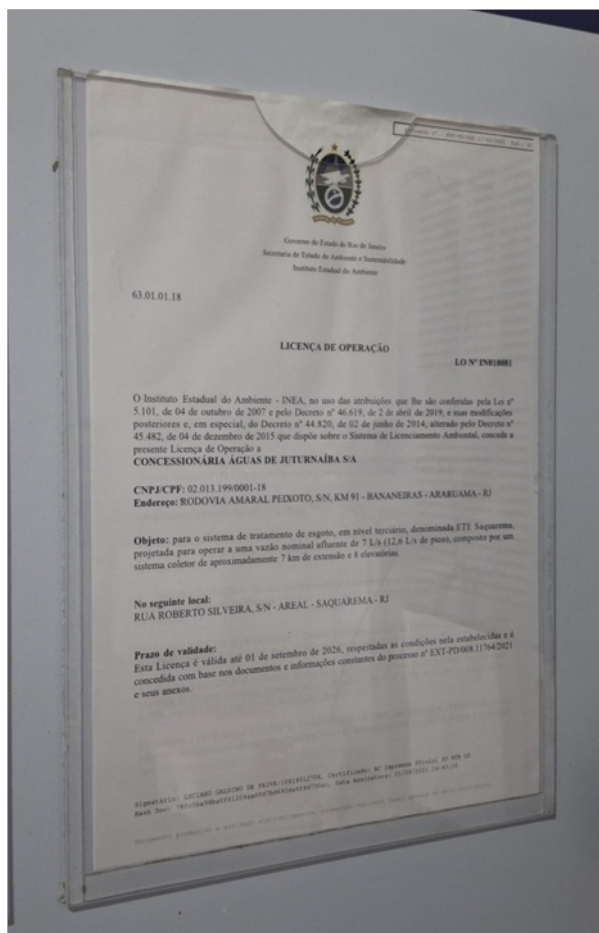
Foto 11 - LO

O lodo gerado pelo sistema é retirado e armazenado em dois geobags onde acontece a desidratação. Posteriormente é enviado para aterro, e a Concessionária informou que esta implantando projeto para incorporação em lajotas e intertravados para utilização em pátios das unidades.
