## RELATÓRIO DE FISCALIZAÇÃO AGENERSA/CASAN Nº 274/2025

| UNIDADE/OBRA FISCALIZADA | Captação Bonsucesso | | |
| ENDEREÇO DA UNIDADE/OBRA FISCALIZADA | Córrego do Campinho - Bonsucesso - Teresópolis/RJ | | |

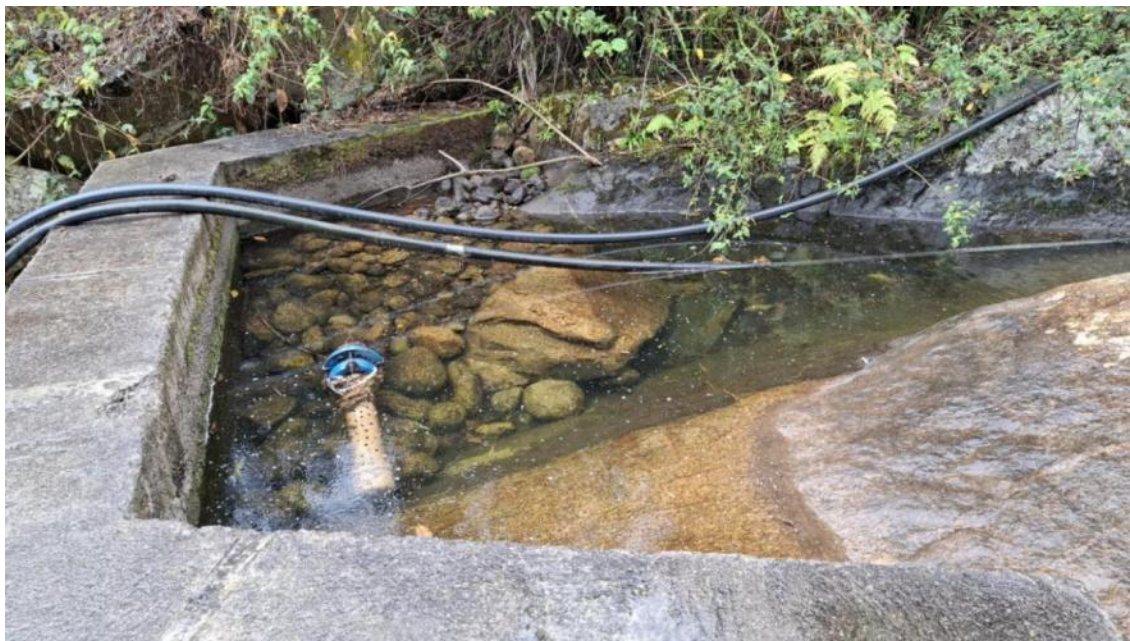
A estrutura de captação conta com uma barragem que retém parte do fluxo do córrego, direcionando a água para uma tubulação instalada no local. Na entrada dessa tubulação, foi identificado um crivo ou grade, cuja função é reter materiais sólidos e impedir a entrada de detritos ou organismos de maior porte no sistema de condução da água.

Foto 01 - barragem e crivo

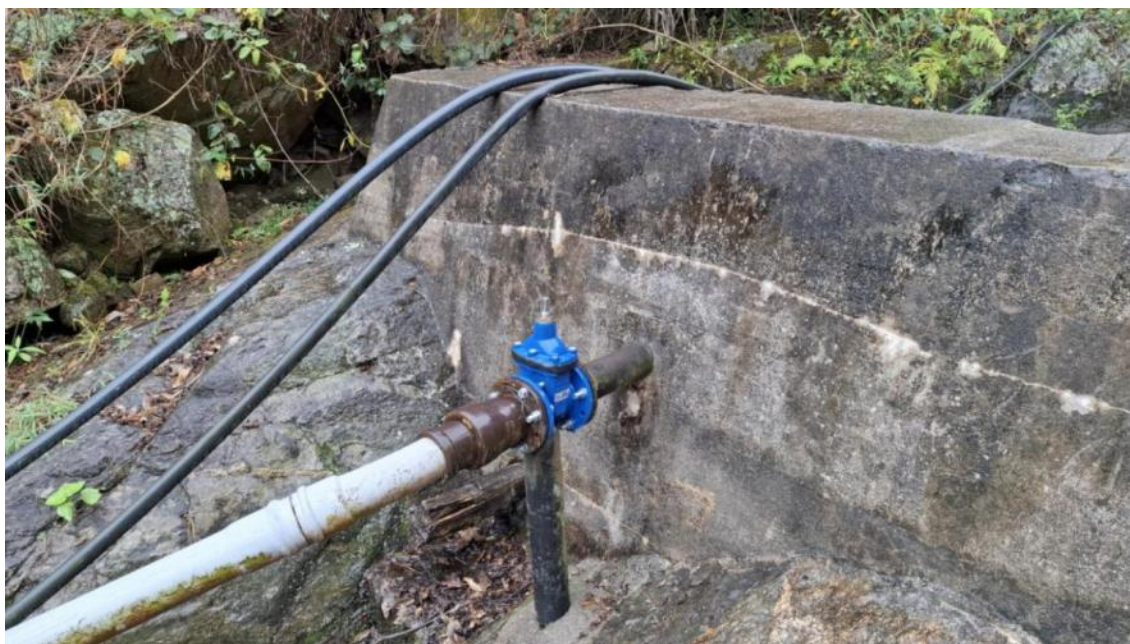
Foto 02 - saída e direcionamento para ETA

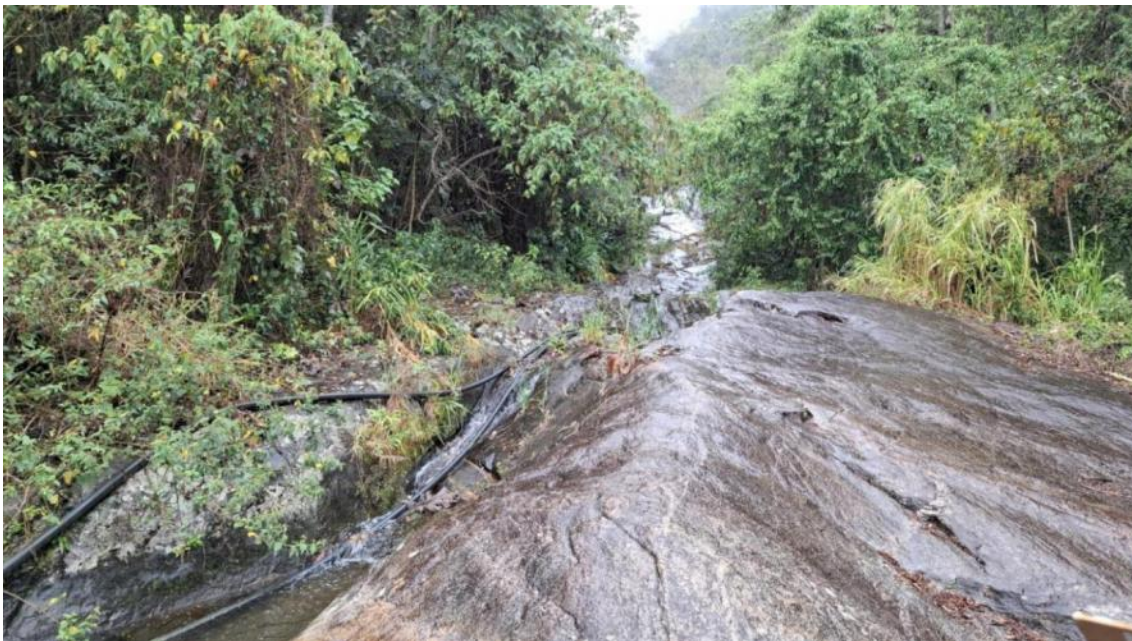
Durante a visita técnica, não foi observada a presença de animais nas imediações da unidade. O sistema de captação de água utilizado é do tipo superficial, sendo realizado diretamente a partir do córrego Bonsucesso. As margens do curso d'água apresentam vegetação ciliar preservada, a

qual desempenha importante função ecológica na proteção do corpo hídrico.

Foto 03 - córrego e vegetação
