## RELATÓRIO DE FISCALIZAÇÃO AGENERSA/CASAN Nº 285/2024

| <b>Processo:</b> | SEI-220007/004442/2023 | <b>Data</b> | 15/08/2024 |
| <b>Local Fiscalizado</b> | Rodovia Saturnino Braga RJ 155, nº 1691 – Lídice – Rio Claro | | |
| <b>Objetivo da Fiscalização</b> | Verificar as condições de operação e manutenção da unidade | | |

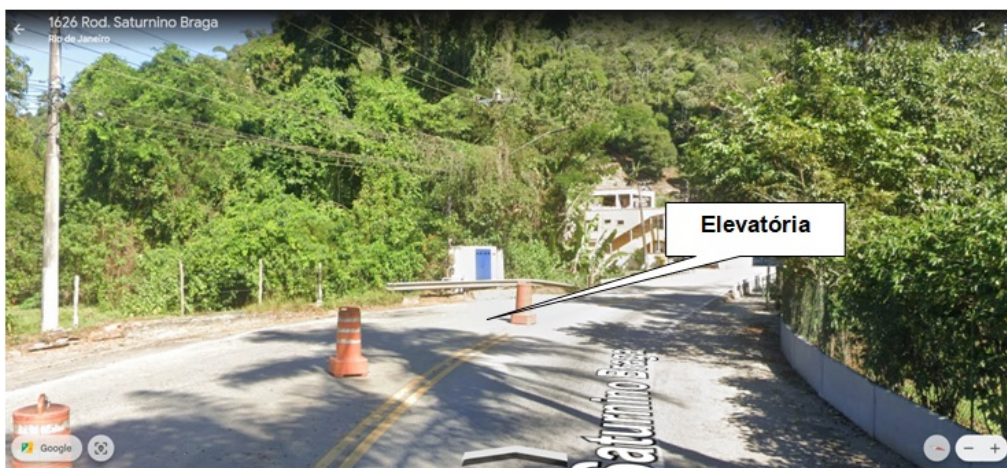
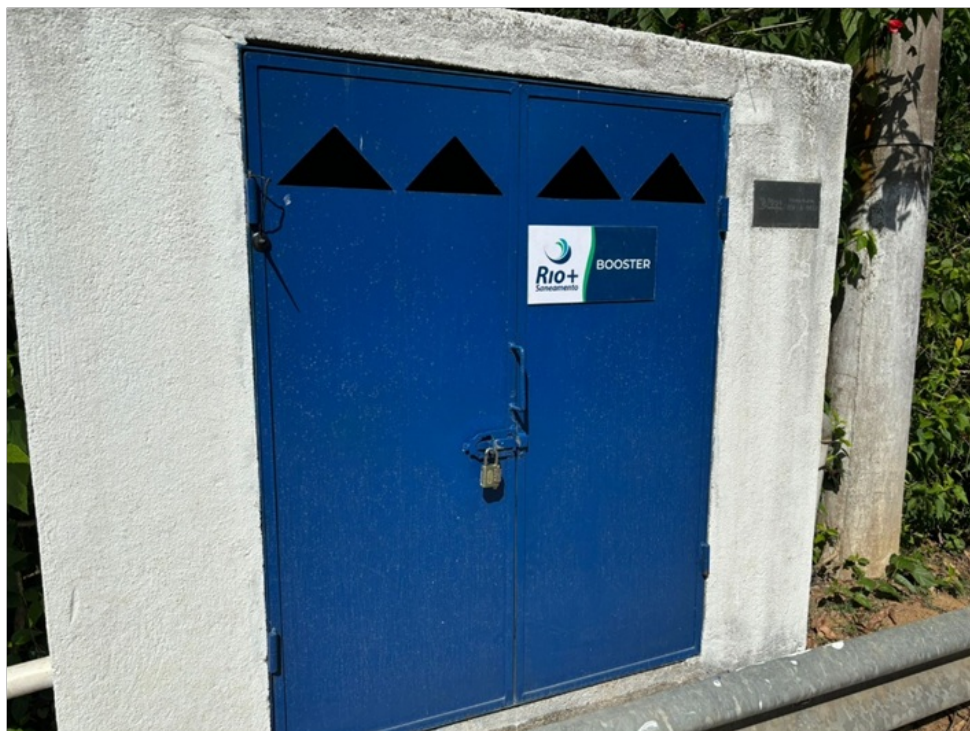
A EEAT – Polícia, está situada em um abrigo de concreto e porta de aço as margens da Rodovia Saturnino Braga, possui uma discreta placa de identificação e a Concessionária tem livre acesso a ela.

- EEAT Polícia: entrada (foto 1 e 2)

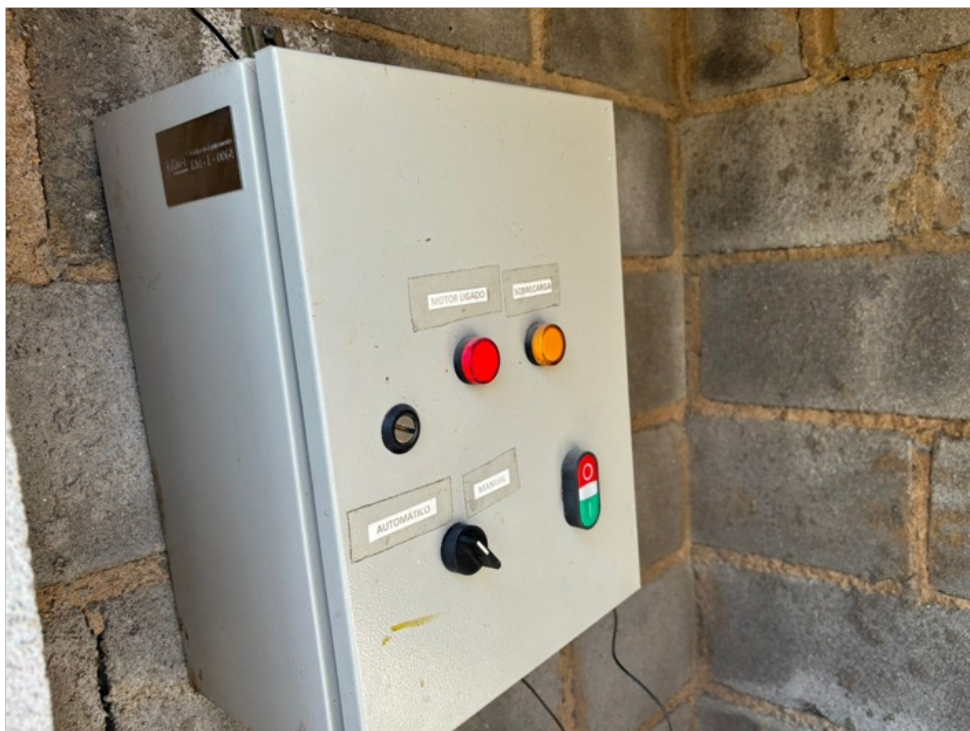
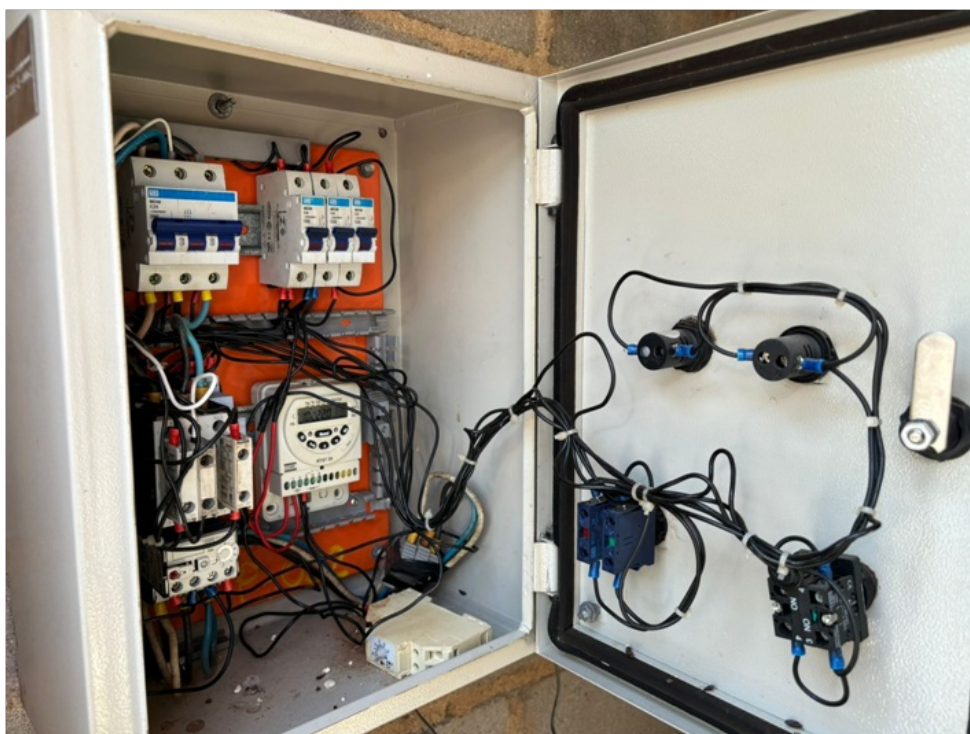
- Painel EEAT (fotos3 e 4): Elevatória possui temporizador digital para acionamento do conjunto.

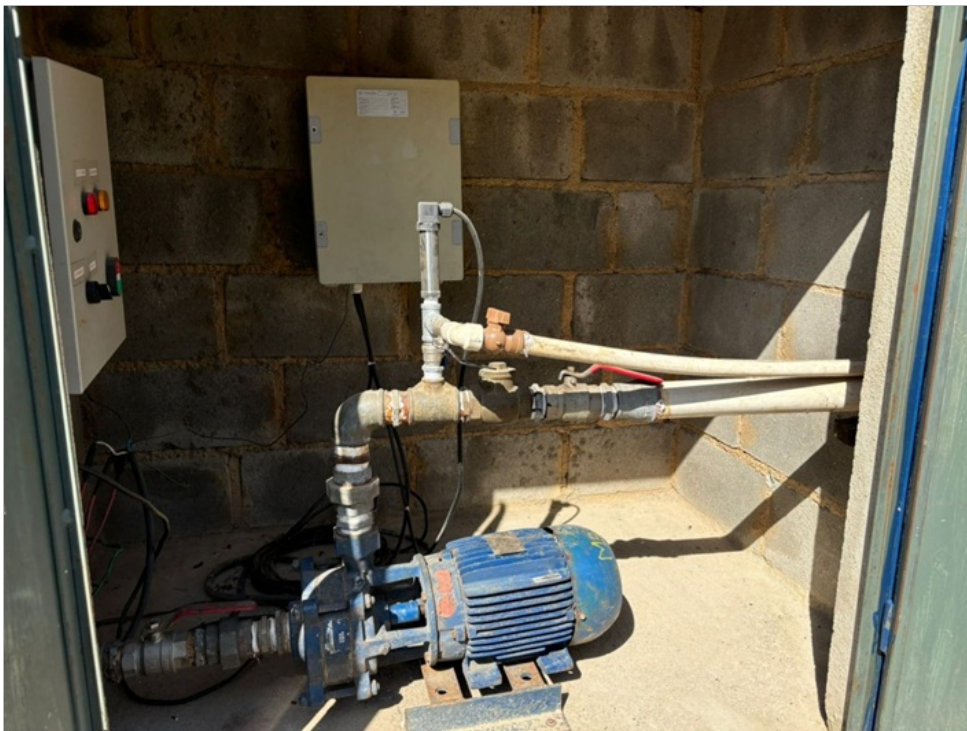
Foto 5

- Conjunto motobomba da EEAT (foto 5): Potência do motor de 7,5 CV, e no momento da fiscalização a pressão de retaguarda estava com 18,6 mca (metros de coluna de água) e de recalque de 42,3 mca.
