### **RELATÓRIO DE FISCALIZAÇÃO AGENERSA/CASAN Nº 298/2024**

| <b>Local Fiscalizado</b> | EEAT – Belírio | | |
| <b>Objetivo da Fiscalização</b> | Verificar as condições de operação e manutenção do S.A.A. | | |

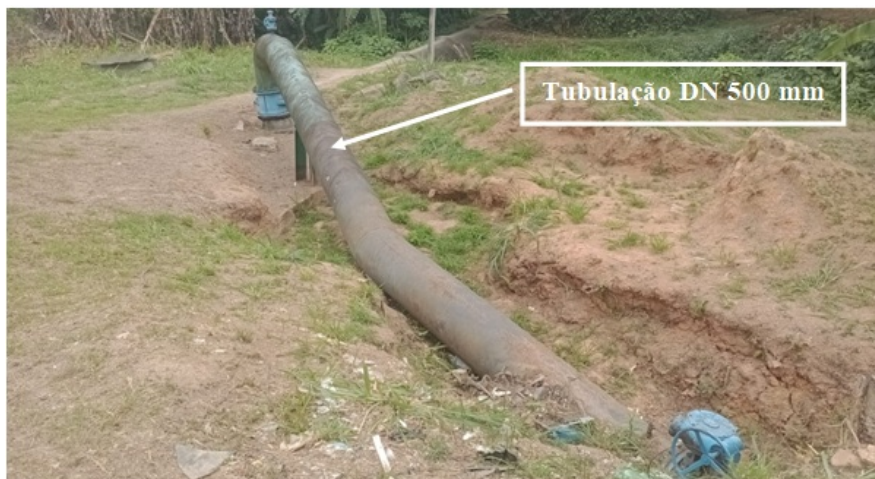
Cerca de 140 l/s são desviados da adutora das Lajes para abastecer Paracambi, por meio de uma adutora de DN 500 mm (fotos 1 e 2). A água desviada é então pressurizada por meio de um “booster principal”, chamado de Booster Paracambi.

Foto 1 – Alça hidráulica (tubulação DN 500 mm) que sai da 1ª Adutora de Ribeirão das Lajes (1ª A.R.L.)

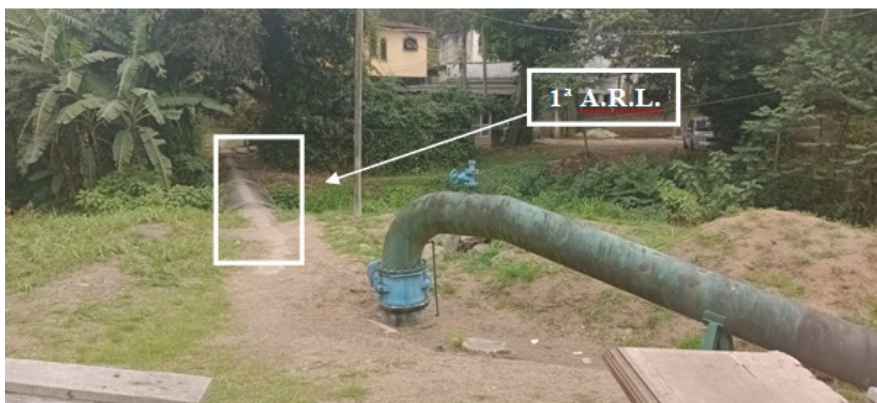
Foto 2 – Alça hidráulica (tubulação DN 500 mm) que sai da 1ª Adutora de Ribeirão das Lajes (1ª A.R.L.)

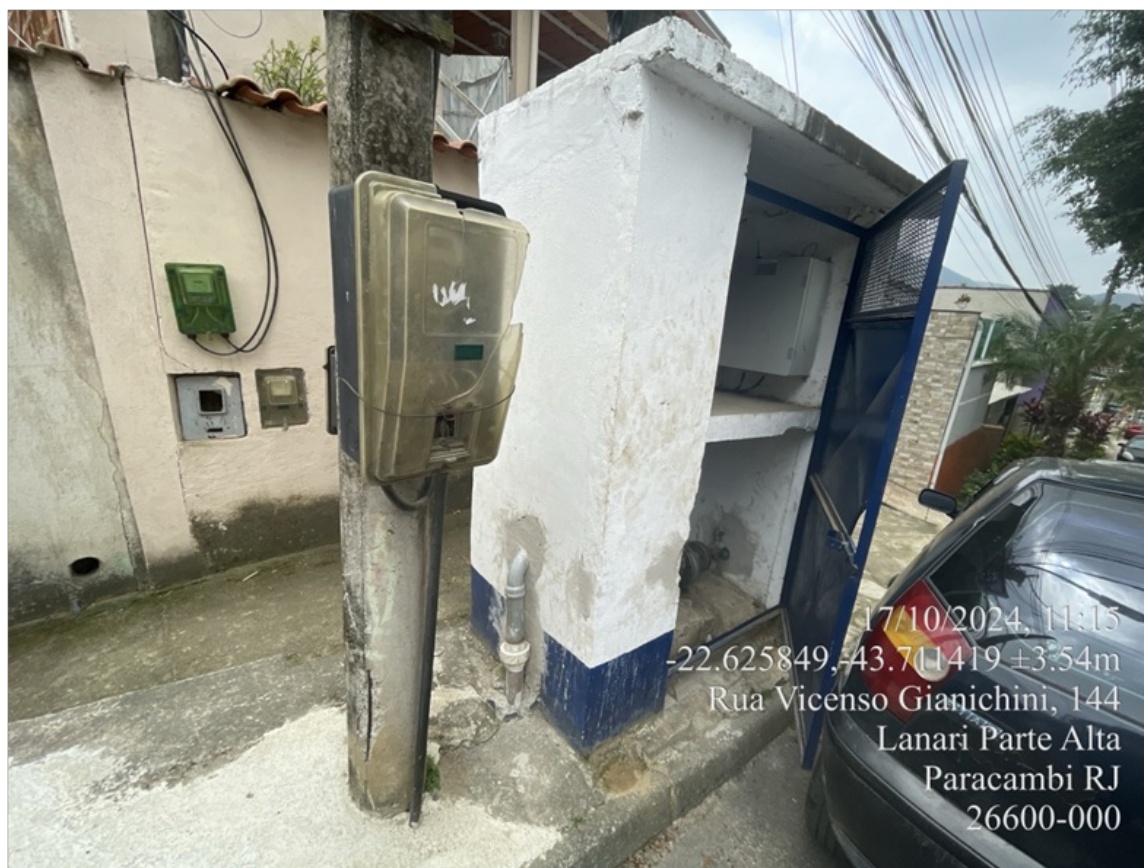
Situada na rua Vincenzo Gianecchini, próximo ao nº 512, bairro Laje, a elevatória é composta por uma motobomba centrífuga de 7,5cv, localizada em um abrigo de alvenaria (foto 3), com dimensões aproximadas de 1,40m (c) x 0,70m (l) x 2,20m (h). A tubulação de retaguarda e recalque tem o mesmo diâmetro (DN 50 mm) (foto 4).

Foto 3 – Abrigo de alvenaria

| CONSERVAÇÃO E LIMPEZA | SIM | NÃO | OBS |
|---|---|---|---|
| Existe identificação da Concessionária na estação elevatória (EEAT)? | | X | Apenas a pintura (foto 3) |

- Ø a identificação da Concessionária no abrigo da elevatória;
- Ø a adequação da fiação;
- Ø a iluminação artificial.

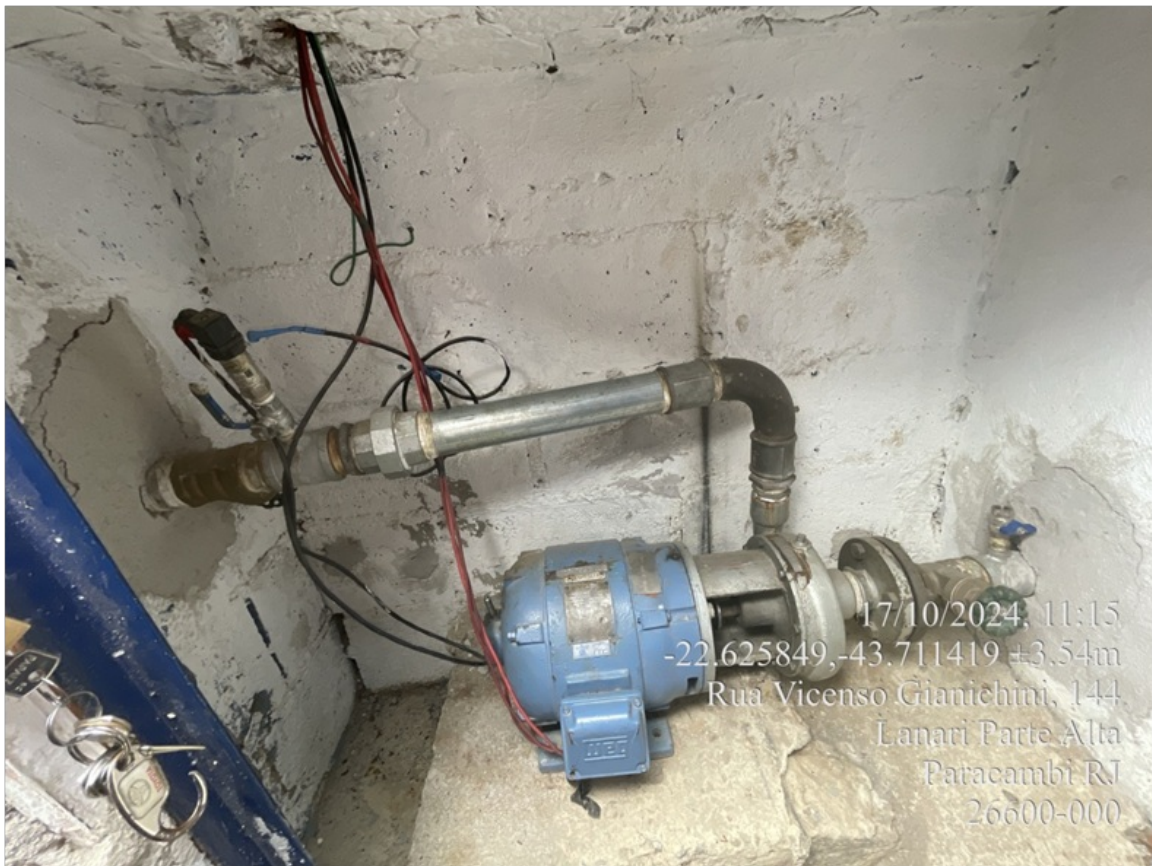
Foto 4 – Tubulações de sucção e recalque

| CONSERVAÇÃO E LIMPEZA | SIM | NÃO | OBS |
|---|---|---|---|
| Os equipamentos elétricos do conjunto motobomba estão adequadamente protegidos? | | X | Foto 4 |

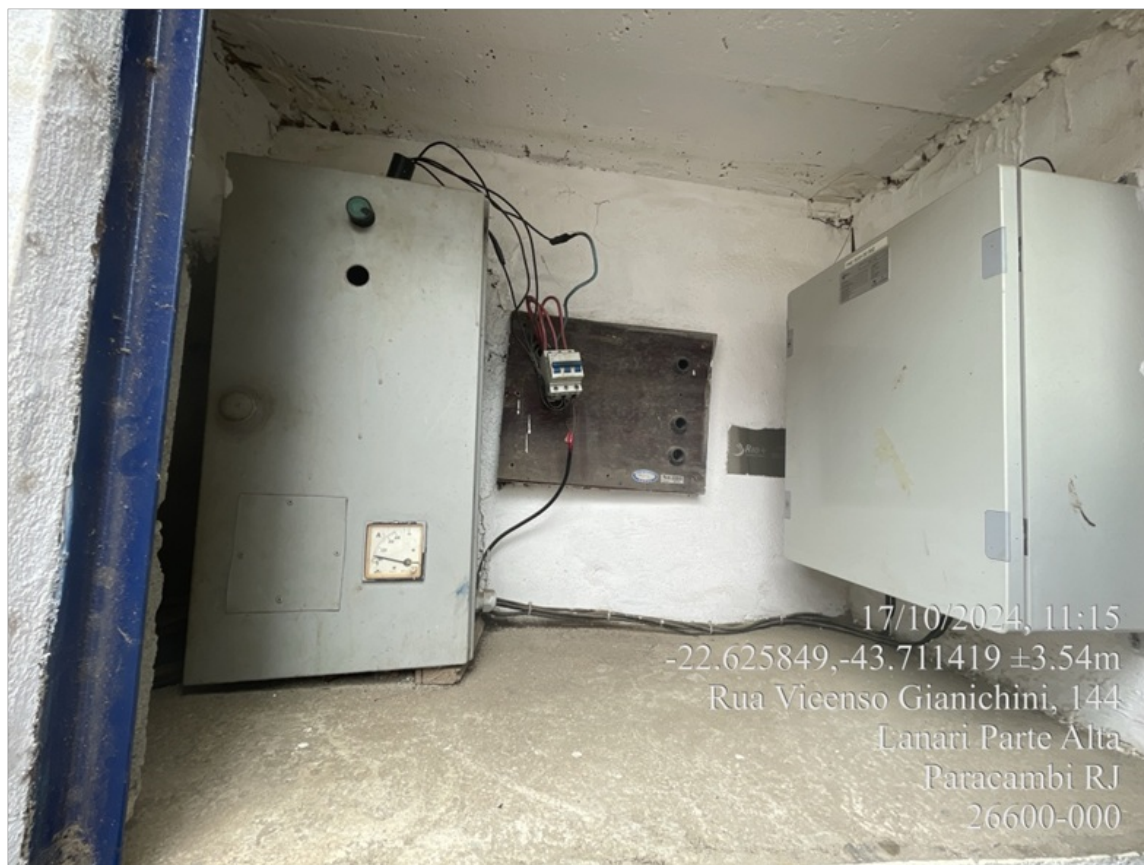
| Em relação ao painel do conjunto motobomba, os equipamentos elétricos estão adequadamente protegidos? | | X | Foto 5 |

Foto 5 – Painéis de automação (com fiação exposta) e elétrico

- Ø falta de identificação da Concessionária na elevatória;
- Ø a fiação não está adequadamente protegida;
- Ø falta de sinalização de risco de choque elétrico;
- Ø falta de iluminação artificial.

Considerando o Art. 2º da Deliberação AGENERSA Nº. 4534, de 26 de Janeiro de 2023 que determina a análise do plano de manutenção e do estado de funcionamento das elevatórias e adutoras da CEDAE e das Concessionárias Águas do Rio 1 e 4, Iguá e Rio+ Saneamento, recomenda-se que os itens em desacordo descritos acima sejam sanados no prazo de 30 (trinta) dias, visando o bom andamento dos serviços. Sendo assim, providenciar:
